T.C.
BALIKESİR ÜNİVERSİTESİ
FEN BİLİMLERİ ENSTİTÜSÜ
ELEKTRİK-ELEKTRONİK MÜHENDİSLİĞİ ANABİLİM DALI

VHD-35 İZOLATÖRDE KISMİ DEŞARJ ANALİZİ

YÜKSEK LİSANS TEZİ

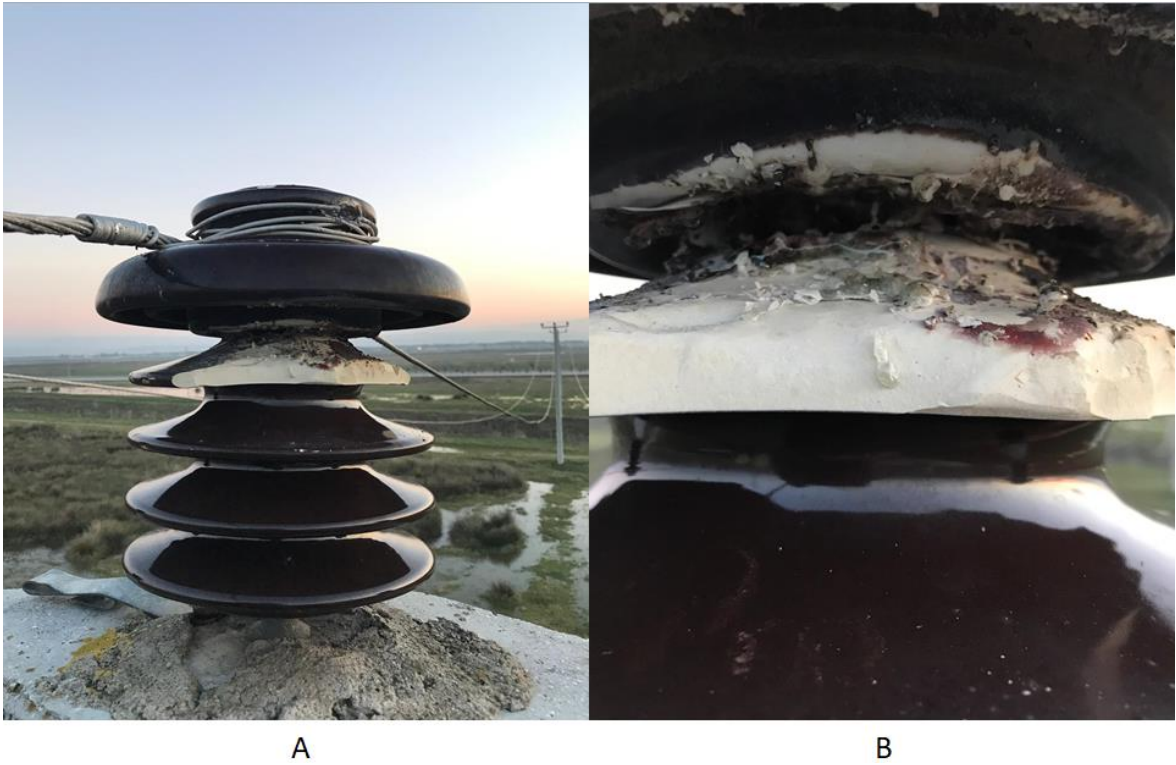
Saha etütlerinde Bezirci Mahallesi çıkışındaki durdurucu direkte görsel temas ile tespit edilen bir halkası tahribata uğramış izolatörün (Şekil 3.7) değişimi yapılarak sorun kalıcı olarak çözümlenmiştir. 2015 yılında yapılan Bezirci Kök-Musakça ENH 'da ki proje ve etüt çalışmalarında özellikle bu iklimsel özellikler dikkate alınarak izolatör seçimlerinin sis tipi olmasına özen gösterilmiştir. İzolatör tipinin sis tipi olması bu gibi hasarların oluşması sonrasında atlama mesafesinin uzaması nedeniyle kesinti sıklığını en aza düşürmektedir. İzolatördeki bu tahribatın şiddetli hava şartlarında tam deşarja neden olmasına rağmen, yağmur, nem ve sisin büyük oranda yüzeysel kısmi deşarja neden olduğu söylenebilir.

Şekil 3.7: Musakça enerji nakil hattında yüzeysel kısmi deşarja neden olan izolatör.

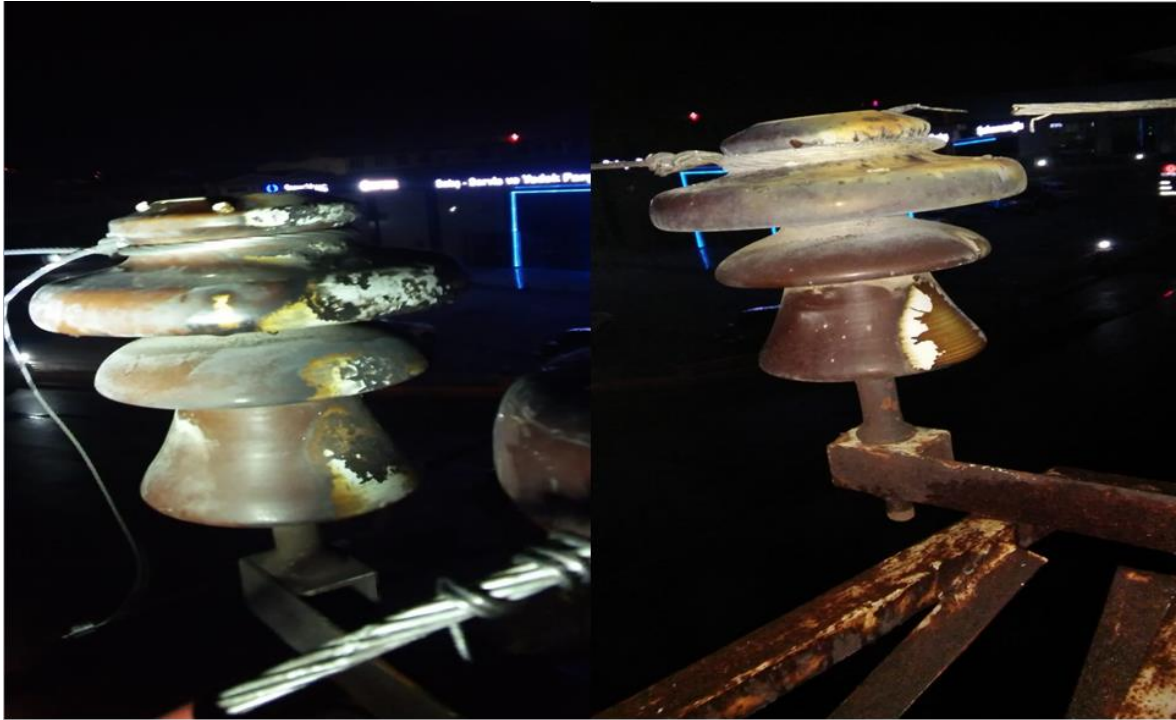
Yapılan tespitlerde izolatör üzerinde kuru band mevcut olduğu ve bazı kısımlarında deformasyonların olduğu (Şekil 3.8), bu durumun ise kısmi deşarja yol açtığı değerlendirilmiştir. Marmara adası yüksek nem ve tuzlanmanın yaşandığı bir bölge olarak kuru band oluşumuna bağlı kısmi deşarj durumlarının sıklıkla karşılaşıldığı bir yerdir. İzolatör, sis tipi olarak yenilenmiş ve enerji nakil hattı beslenmiştir. Bakım ekiplerince özellikle ada bölgelerinde planlanan hat yıkama çalışmalarının kir tabakasından kaynaklı kuru band oluşumlarını geciktirdiği ve enerji nakil hatlarındaki arızaları azalttığı görülmüştür.

Şekil 3.8: Saraylar enerji nakil hattında kuru band yüzünden kısmi deşarja neden olan izolatör.

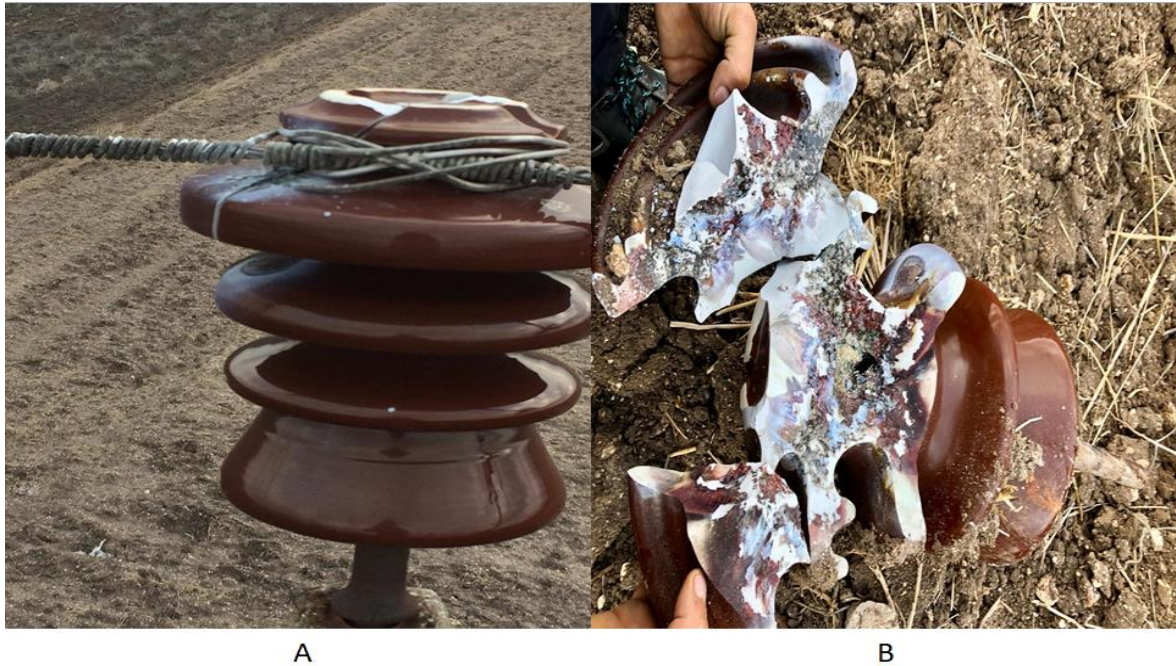
Balıkesir İli, Bandırma ilçesi, Akçapınar ve Çakıl mahallelerinden gelen uzun süreli elektrik kesintisi ihbarları sonrasında bölgeye giden ekipler enerji nakil hattı üzerinde faz-toprak kaynaklı açmaların yaşandığını ve enerjinin uzun süredir olmadığını tespit etmiştir. Öncelikle kesici ölçü kabinlerindeki elektriksel teçhizatları ve xlpe kablo başlıklarının kontrol edilmesi sonrasında sorunun enerji nakil hattı iletken kopması veya izolatör arızası oluşması ihtimali üzerinde durulmuştur. Enerji nakil hattı mesafenin uzun olması nedeniyle ilave saha personeli çağırılmış ve hat dolaşılarak gözle tespit yapılmıştır. Şekil 3.9 'da görülen izolatör çatlağı ekiplerce fark edilerek izolatör değiştirilmiş, saha etüdünün bitimi ile başka bir teknik arızanın bulunamaması sonrasında enerji nakil hattı beslenmiştir. Enerjinin verilmesi ile tekrar faz-toprak arızası tespit eden röle, kesicinin konumunu değiştirerek hattın enerjisini kesmiştir.

Şekil 3.9: Akçapınar enerji nakil hattında kısmi deşarja neden olan izolatör.

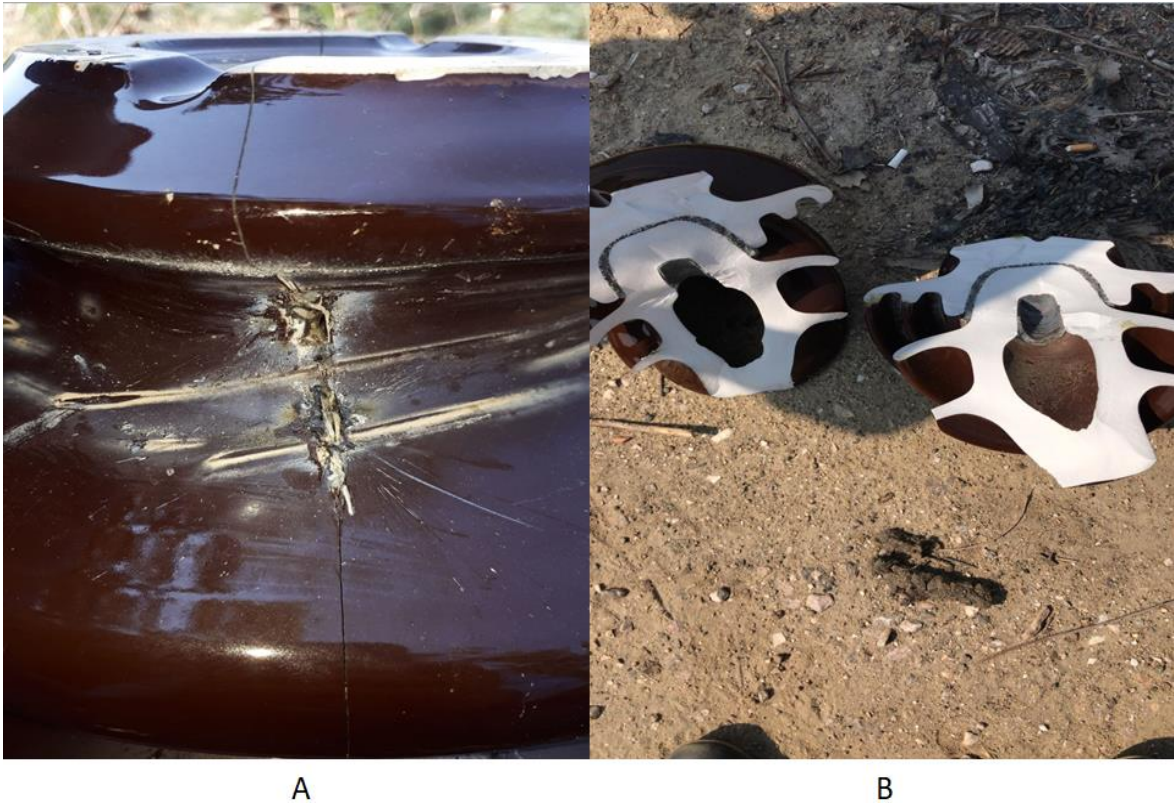
Tekrar besleme sırasında kabin merkezine yakın bir noktada ekiplerce fark edilen izolatör üzerindeki ark oluşumu, başka bir izolatör arızası şüphesini doğurmuştur. Direğe çıkılarak gözle yapılan tespitlerde VHD-35 üzerinde kılcal çatlakların olduğu tespit edilmiş ve sıkıbağın sökülmesi sonrasında izolatör kırılarak toprağa düşmüştür (Şekil 3.10). Hatta enerjinin kesik olması nedeniyle kısmi deşarj tespit cihazı ile etüt yapılamamış ve olası ekonomik ömür veya dışsal sebepler nedeniyle kısmi deşarja maruz kalan çatlak izolatörün tespiti gecikmiştir. İzolatörlerin sis tipi VHD-35 izolatör ile değişimi sonrasında enerji nakil hattına enerji verilmiştir.

Şekil 3.10: Akçapınar enerji nakil hattında kısmi deşarja neden olan izolatör.

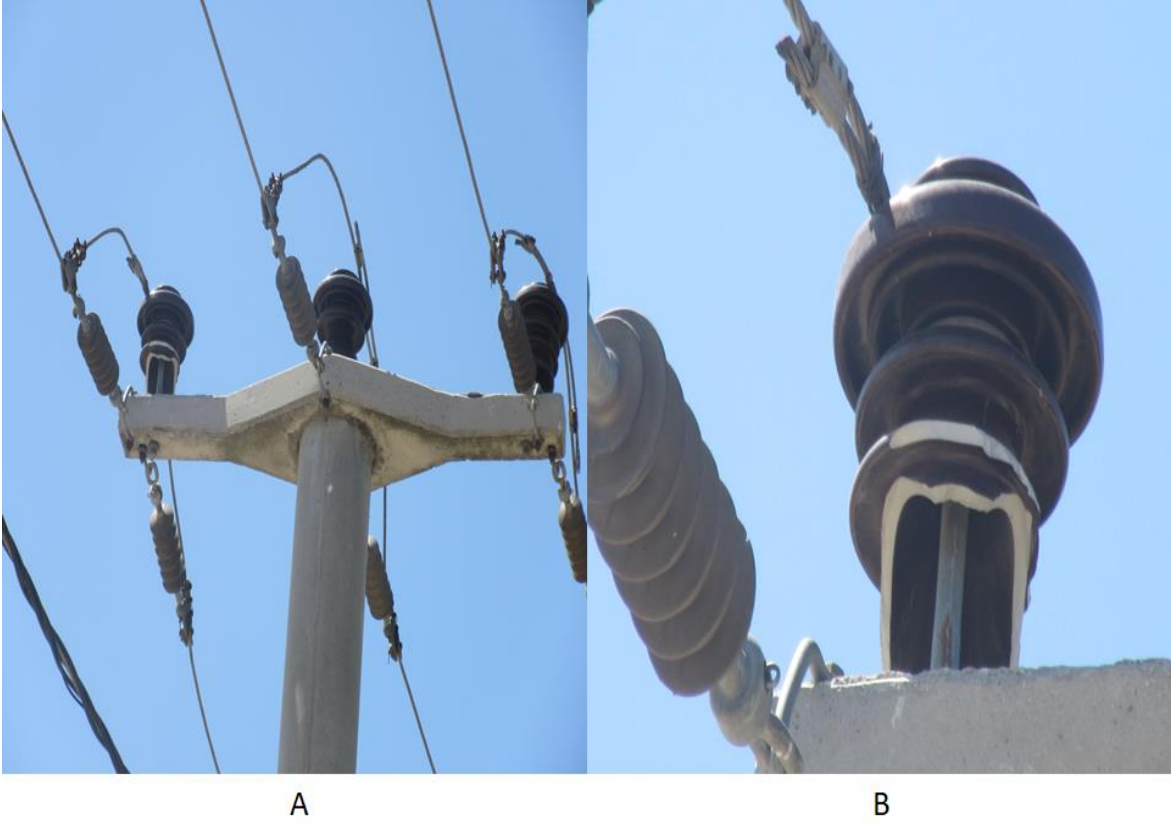
Enerji nakil hatlarında yıllık programlı olarak yapılan hat etüt çalıřmaları kapsamında kısmi deřarj cihazı tarafından tespit edilen izolâtör řekil 3.12 'de paylařılmıřtır. 36 kV daęıtım řebekesinde bulunan sol faz VHD-35 izolâtörde gerek gözle muayenede gerekse de kısmi deřarj cihazı ile kırık izolâtörün varlıęı rahatlıkla tespit edilmektedir. Sahadaki tespitlerimizde de görüldüęü üzere bütün kırıklı ve çatlaklı durumdaki izolâtörler enerji nakil hattında enerji kesintilerine yol açmamaktadır.

Şekil 3.12: Sahada tespit edilen kırık VHD-35 örneği.
