**BALIKESİR DUMLUPINAR MAHALLESİ KAZIM ÖZALP VE ULUS
SOKAKLARI GELENEKSEL KONUTLARININ BELGELENMESİ
VE KORUMA ÖNERİLERİ GELİŞTİRİLMESİ**

YÜKSEK LİSANS TEZİ

BALIKESİR, OCAK - 2023

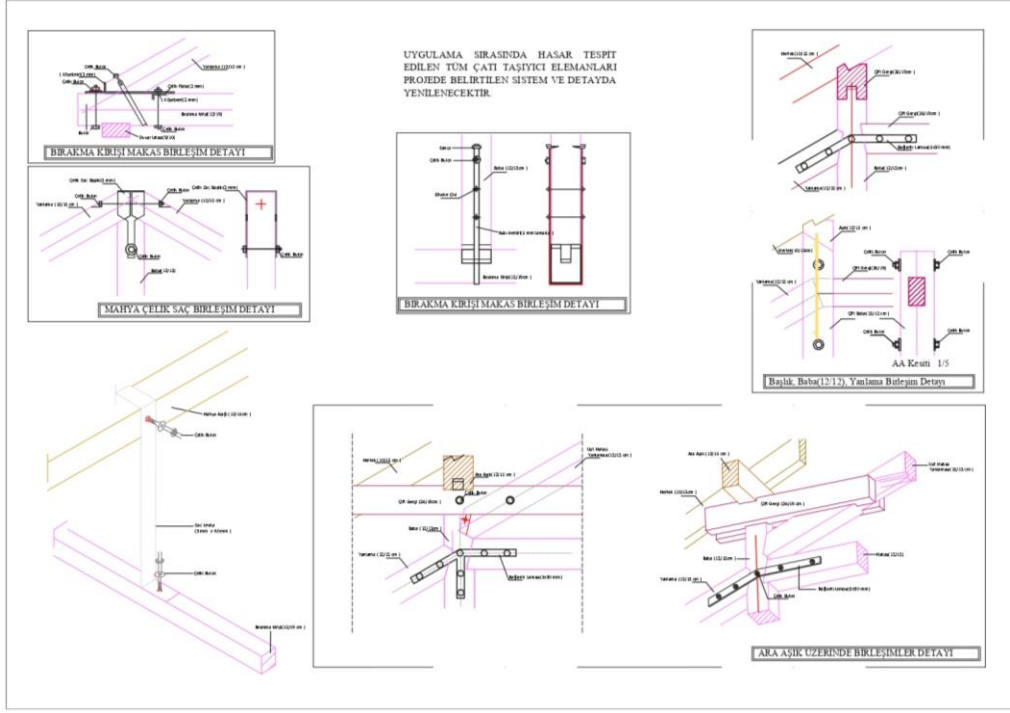
Şekil 5.31: Ahşap çatı birleşim ve takviye detayları-ölçek:1/25.

Çatılarda; mevcut kiremitler aktarılarak, kiremit altı kaplaması ve dikme, aşık, mertek, vb. ahşap taşıyıcı elemanlarının durumu ayrıntılı olarak değerlendirilerek, strüktürel sorunları olup olmadığı tespit edilebilir. Taşıyıcı elemanlardan niteliğini yitirmemiş olan özgün elemanlar sürme yöntemiyle empenye edilerek korunarak, niteliğini yitirmiş elemanlar ise daldırma yöntemi ile empenyelenmiş ahşap taşıyıcı elemanlar ile yenilenebilir. Ahşap çatı elemanlarına yangın geciktirici uygulaması yapılabilir. Öneri projede doğrultusunda yapının özgününe uygun çeşitte kiremit uygulanabilir. Kiremit altında su ve ısı yalıtımına yönelik membran veya rufolin gibi malzemelerle yalıtım sağlanabilir. Yağmur suyu tahliyesi için çatı saçaklarına elektrostatik boyalı dekoratif sac yağmur oluğu ve çinko yağmur iniş borusu yapılabilir.

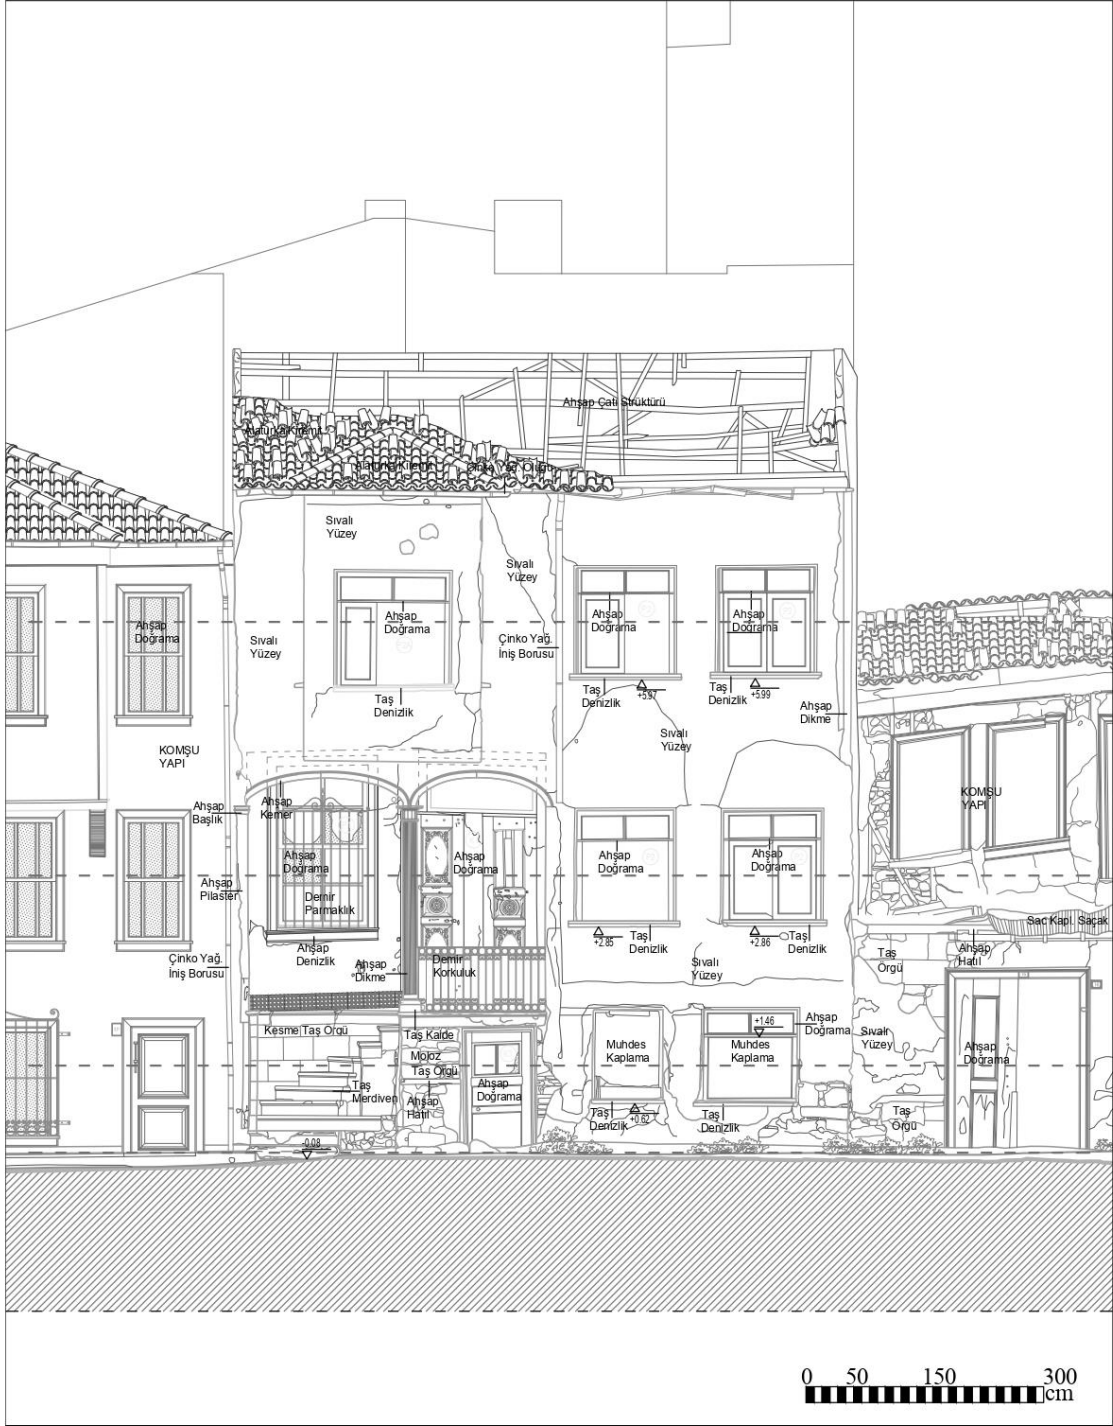
Şekil 6.11: 2 numaralı yapı ön cephe.

Kazım Özalp Sokak'tan alıřılan yapının bodrum katına ulařım tek kanatlı, tablalı ahřap bir kapı ile saęlanmaktadır. Gnmzde kapının bir kısmı yol kotunun altında kalmıřtır.
