**BALIKESİR KENT DOKUSUNDAKİ TARİHİ YAPILARDA  
MALZEME BOZULMALARI ÜZERİNE BİR ARAŞTIRMA**

**YÜKSEK LİSANS TEZİ**

**AYŞEGÜL AĞAN**

**BALIKESİR, OCAK - 2017**

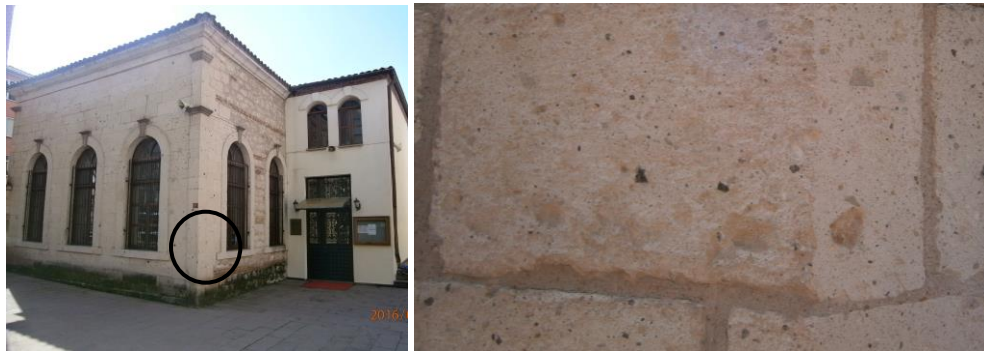
**Şekil 6.1:** Taş malzemede oyuklanma [10]

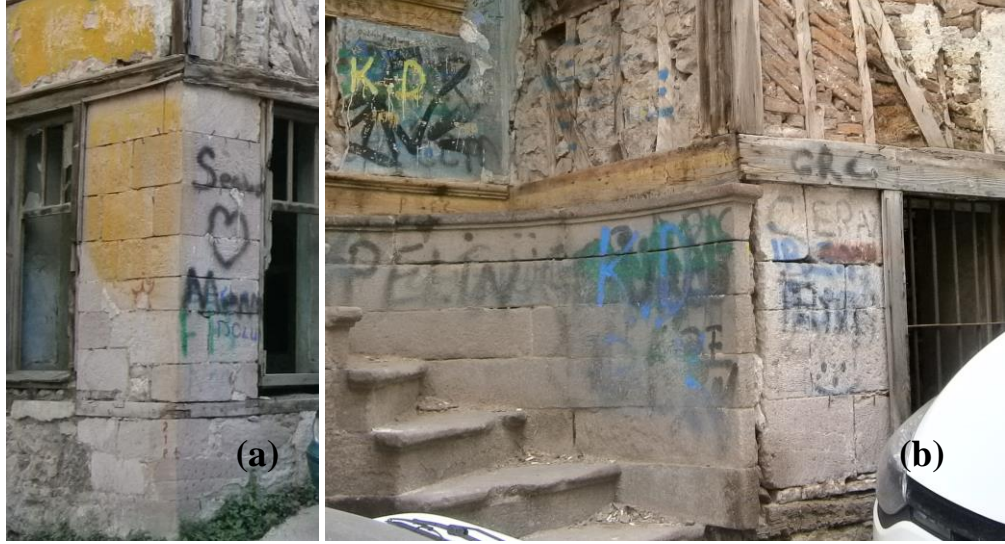
**Şekil 6.7:** Taş duvar örgüsünde derz boşalması [10]

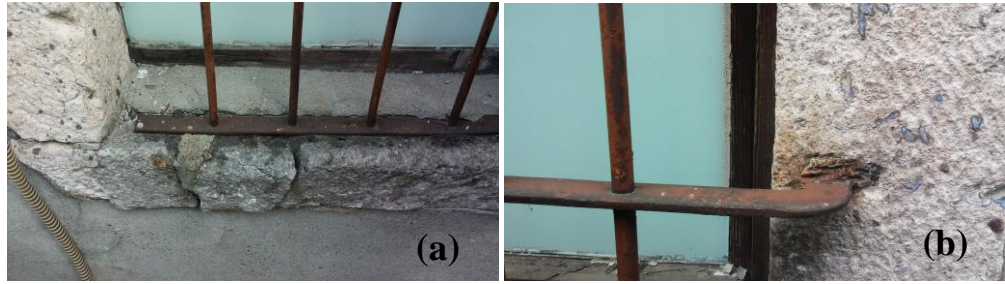
**Şekil 6.8:** Taş malzemede metal korozyonun etkisi [10]

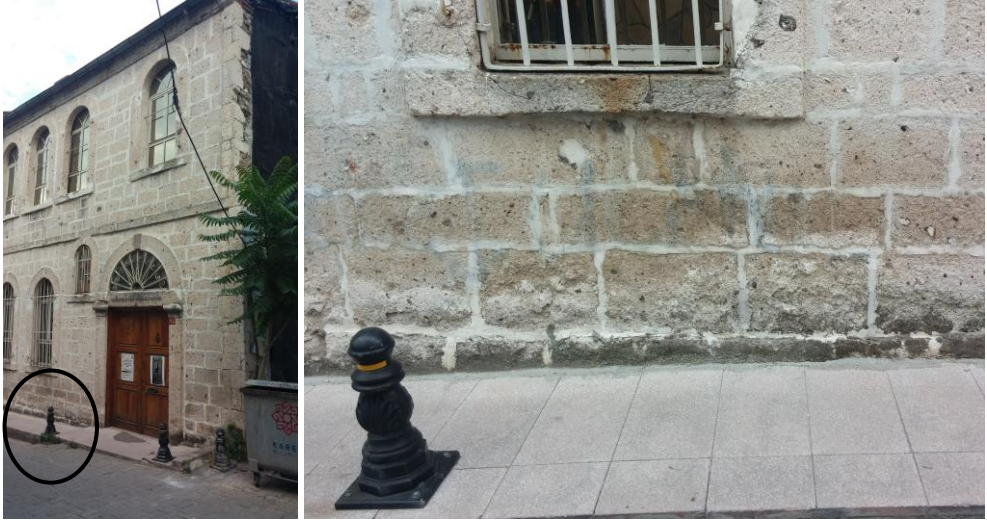
**Şekil 6.9:** Taş malzemede çiçeklenme (tuzlanma) [10]

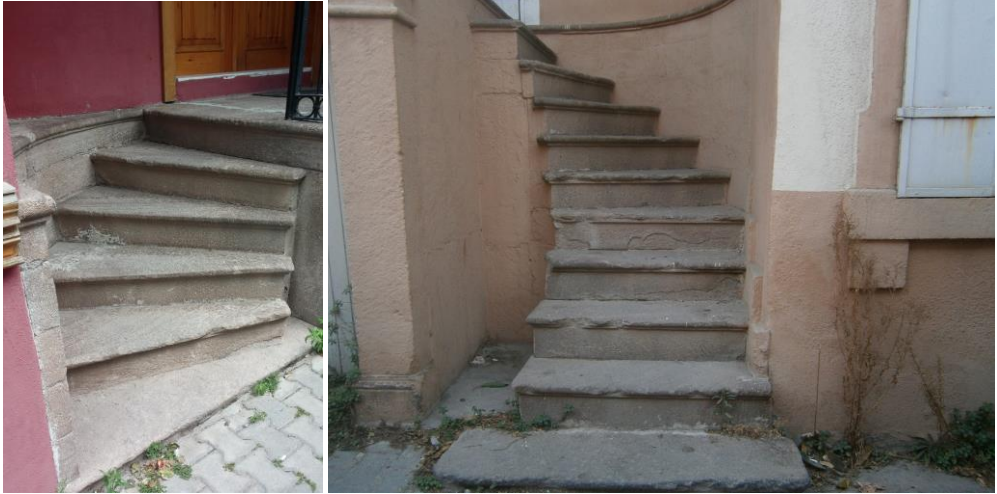
**Şekil 6.10:** Taş merdiven basamaklarında sürtünmeden dolayı aşınma [10]

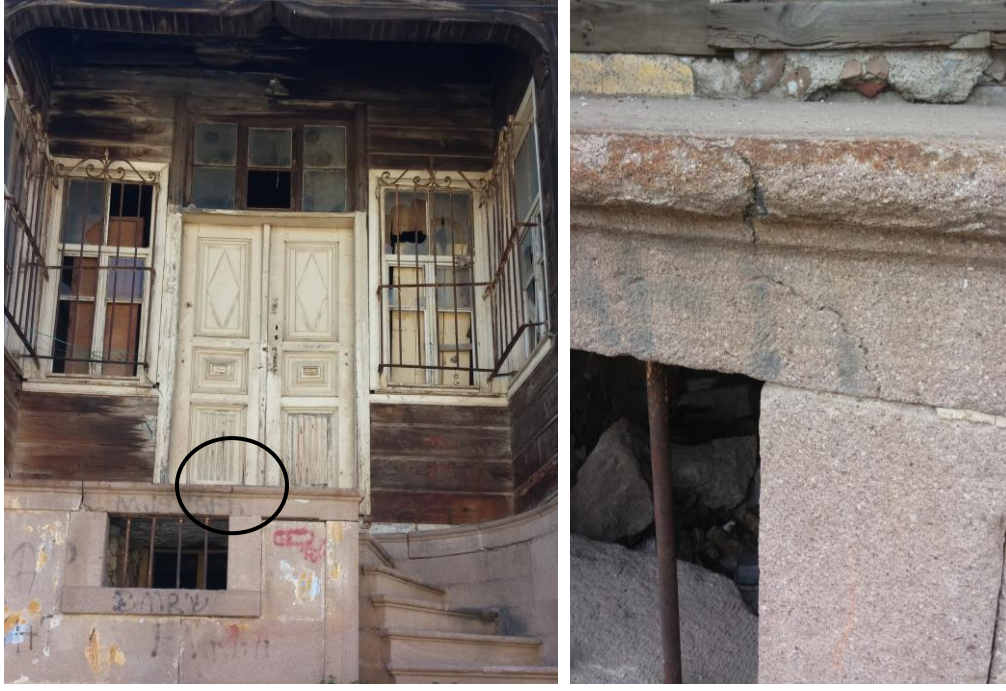
**Şekil 6.11:** Taş malzemede kılcal çatlak [10]

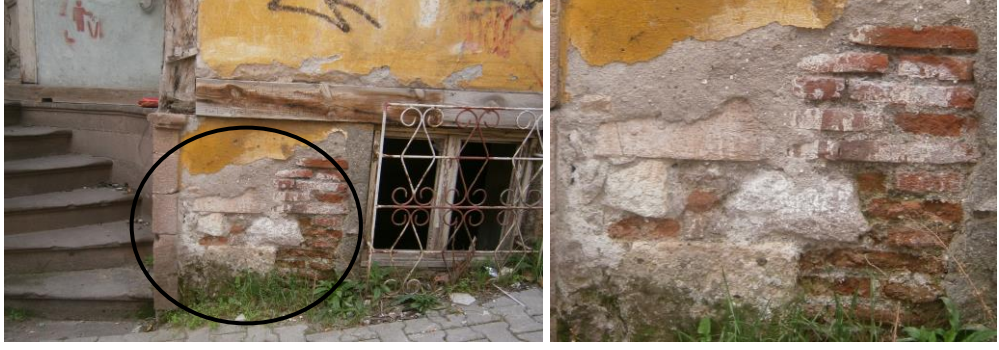
**Şekil 6.13:** Tuğlada çiçeklenme (tuzlanma) [10]

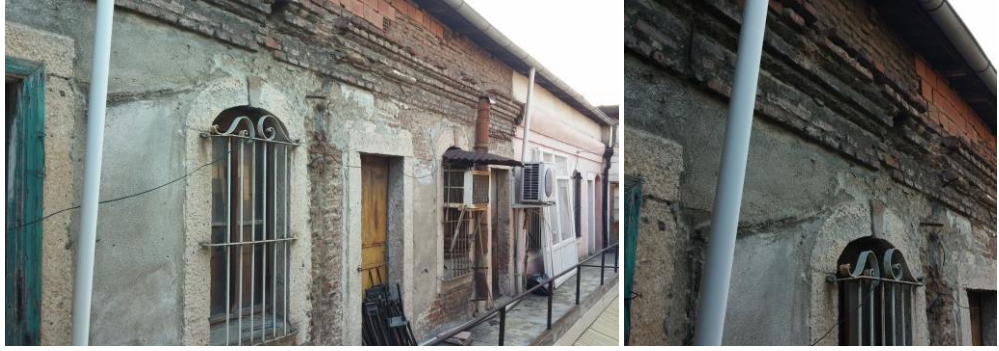
**Şekil 6.14:** Tuğla yüzeyinde kirlilik [10]

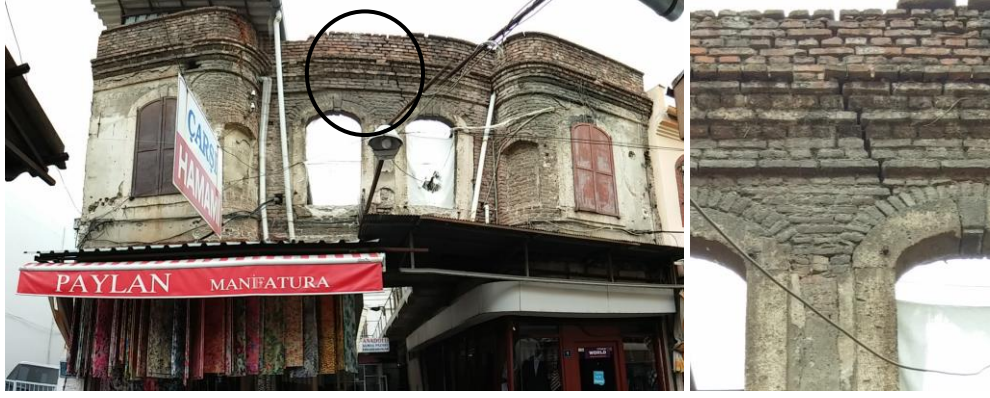
Şekil 6.15: Ani yük değişimiyle oluşan yapısal çatlak [10]

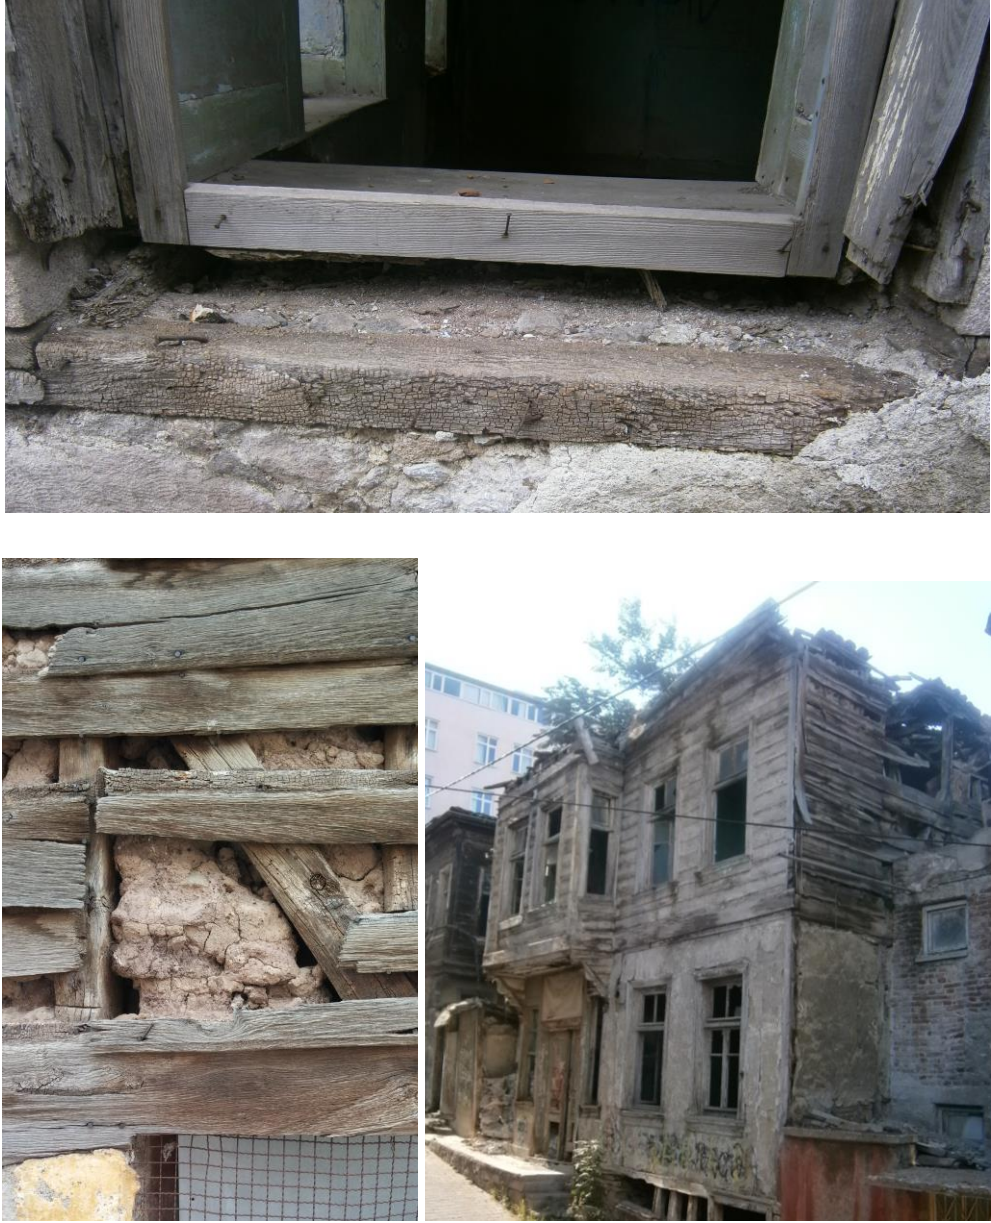
Şekil 6.18: Ahşap yapıda doku bozulması [10]

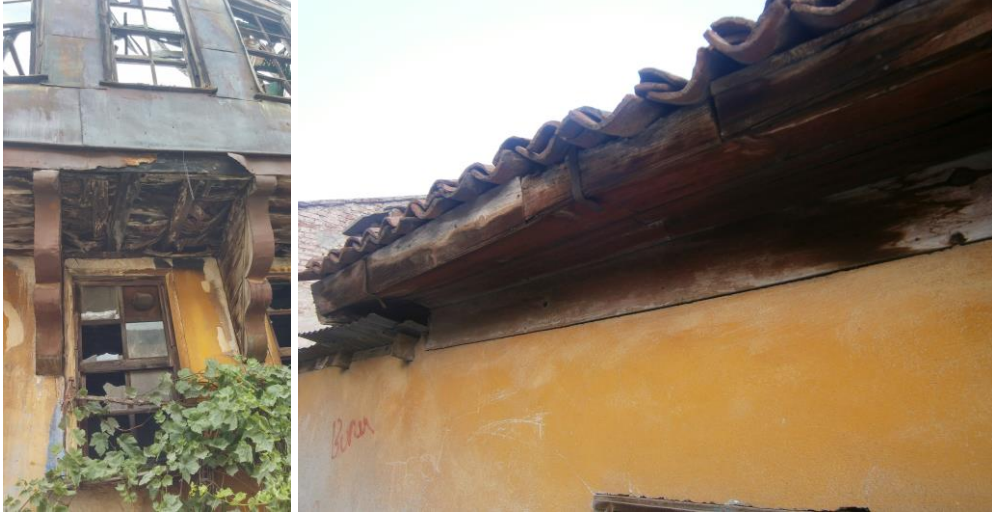
Şekil 6.19: Ahşapta hava kirliliği nedeniyle renk değişimi [10]

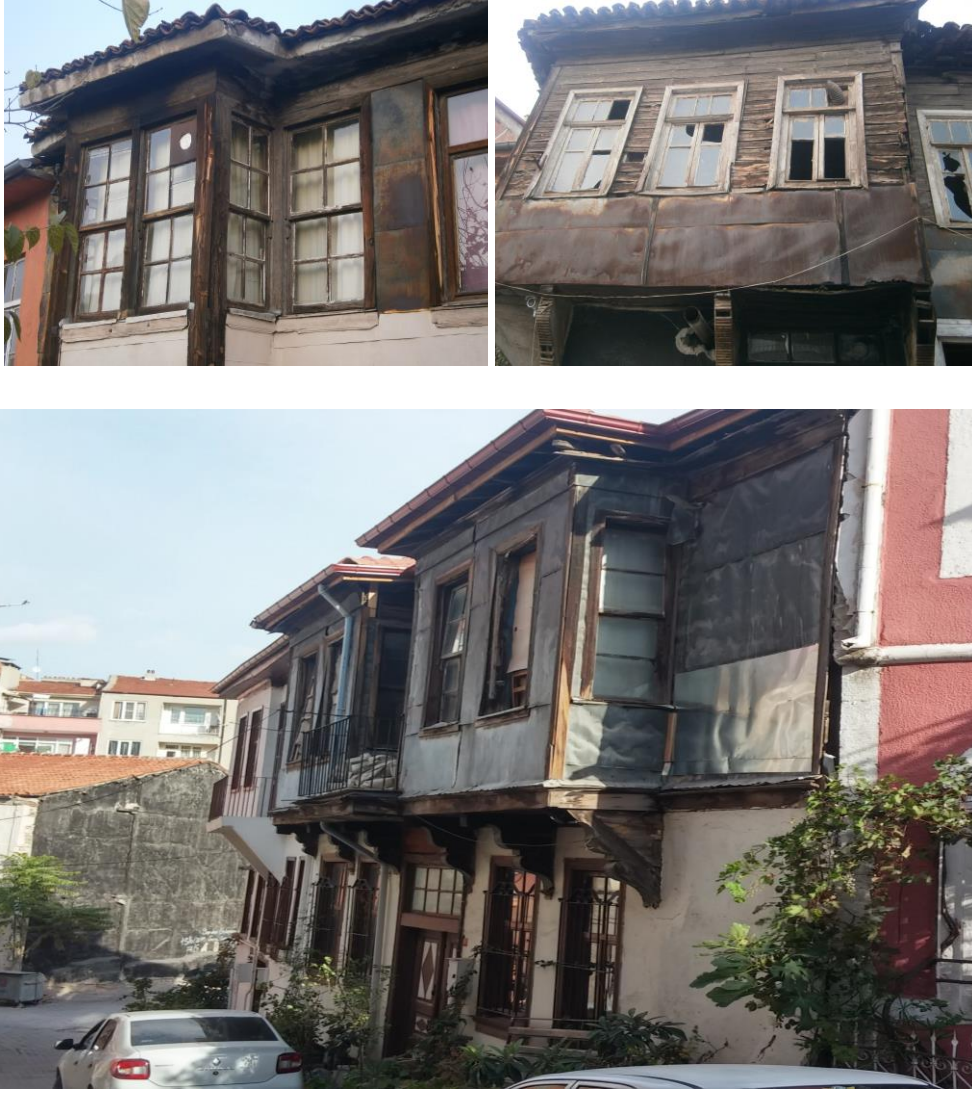
Şekil 6.20: Ahşapta metal korozyon etkisiyle bozulma [10]

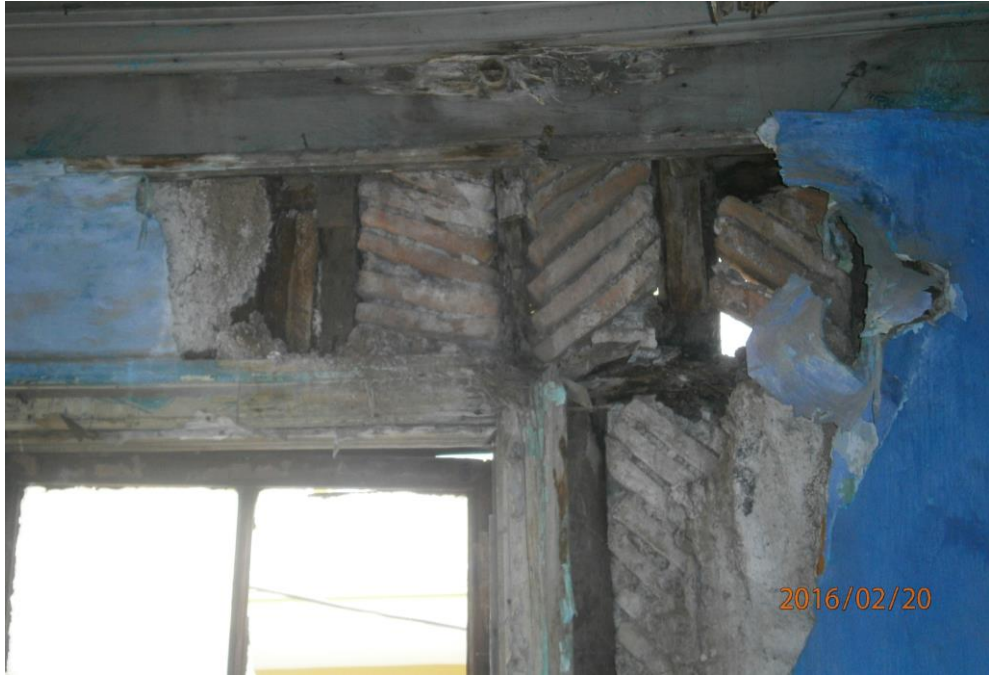
**Şekil 6.26:** Sıva harcının dökülmesi [10]

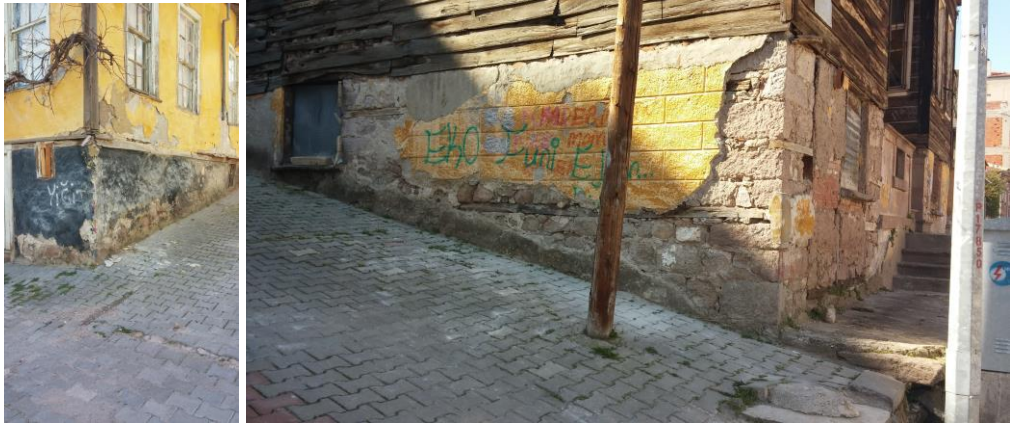
**Şekil 6.27:** Sıvalarda su ve nem etkisi [10]

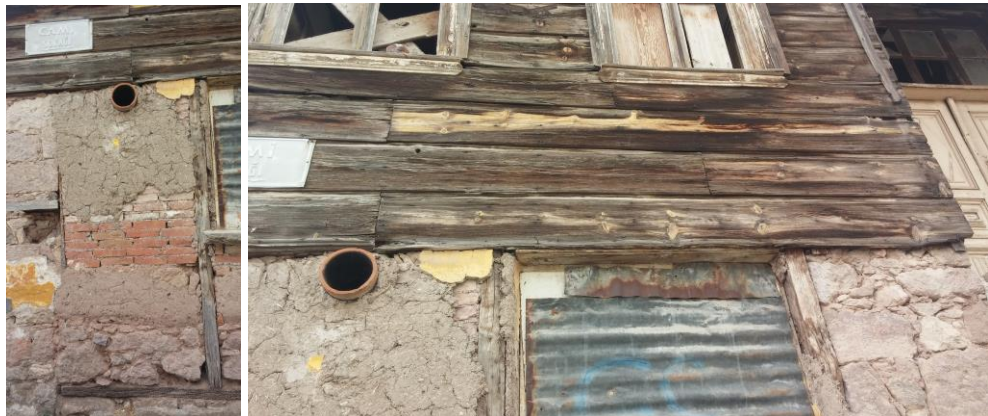
**Şekil 6.28:** Isı etkisiyle sıvada çatlak oluşumu [10]

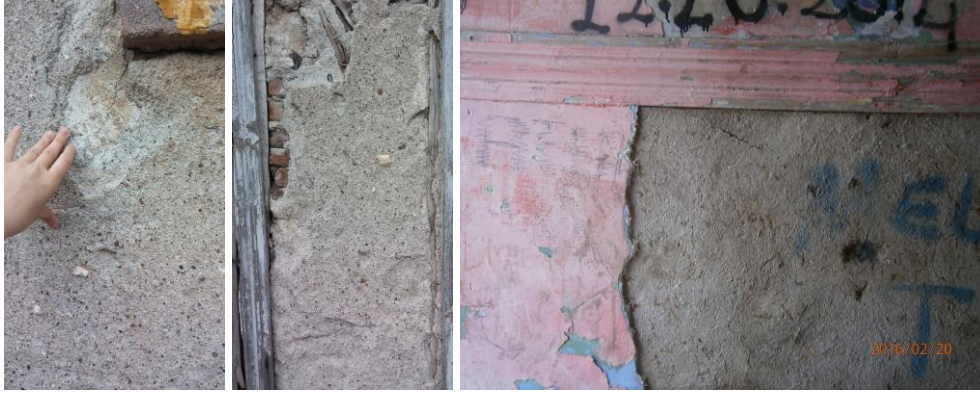
**Şekil 6.29:** Sıva harcında ufalanma [10]

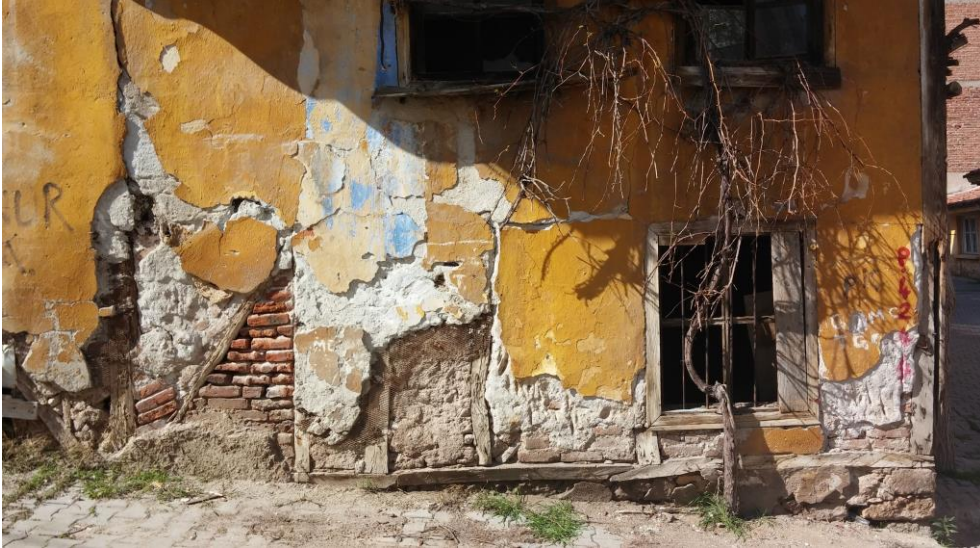
**Şekil 6.30:** Sıva harcında hatalı onarım sonucu bozulma[10]

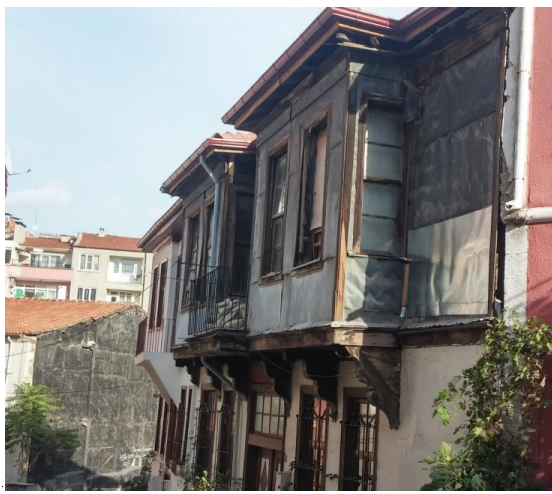
<b>Ada/parsel No</b>	8672 / 38	<b>Ada/parsel No</b>	8458 / 3-4-5
<b>Sokak/Kapı No</b>	Balıkavdan Sokak / 34	<b>Sokak/Kapı No</b>	Ulus Sokak / 15-17-19
<b>Bozulma Türü</b>	*Ahşapta metal korozyonun etkisi *Ahşap yapıda yangın tahribatı	<b>Bozulma Türü</b>	*Ahşapta metal korozyonun etkisi

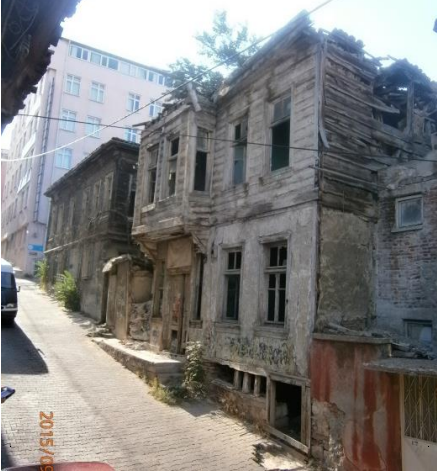
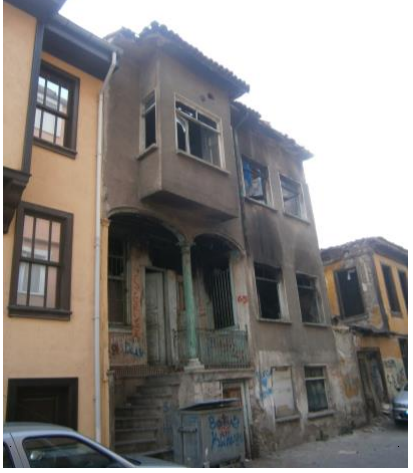
<b>Ada/parsel No</b>	46 / 10	<b>Ada/parsel No</b>	43 / 8
<b>Sokak/Kapı No</b>	Kor Sokak / 18	<b>Sokak/Kapı No</b>	Kazım Özalp Sokak / 18
<b>Bozulma Türü</b>	*Ahşap malzemede doku bozulması	<b>Bozulma Türü</b>	*Ahşap yapıda yangın tahribatı
