Birinci Ulusal Mimarlık Mirası ve Balıkesir'deki Örnekleri First National Architectural Heritage and Balıkesir Examples

Araştırma Makalesi / Research Article

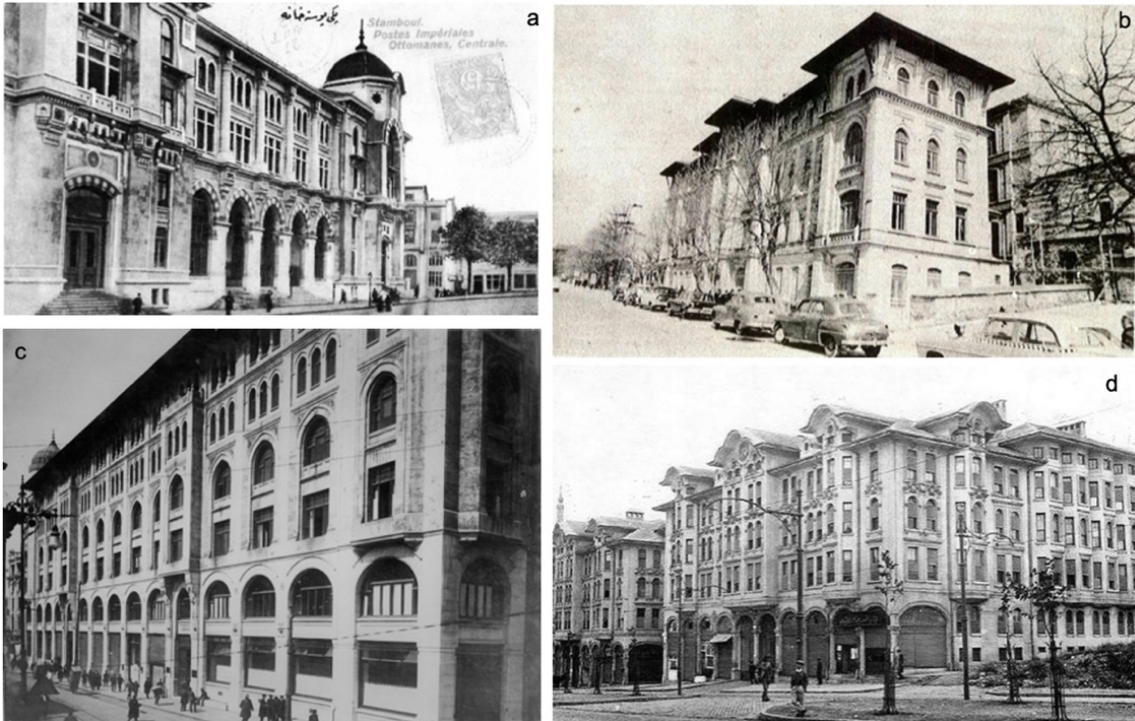
Görsel 2. (a) Posta Nezareti Binası- 1909 (Url 1); (b) Defter-i Hakani Binası- 1909 (Özkan,1985); (c) IV. Vakıf Hanı- 1926 (Url 3); (d) Harikzedegan Katevleri- 1921 (Söylemezoğlu, 1973)

Birinci Ulusal Mimarlık Dönemi'nin İstanbul kentine getirdiği yeni yaklaşımın en önemli örneklerinden biri de Harikzedegan Apartmanları'dır (Görsel 2-d) (Yavuz, 1981). Harikzedegan Apartmanları aslında Birinci Ulusal Mimarlık Dönemi'nin konut yapılarıdır. Ancak yapıma amacı ile kamunun yararına sunulmuş bir yapıdır. 1918 yangınında evsiz kalan aileler için inşa edilen ve İstanbul'daki ilk betonarme yapı olma özelliğini taşıyan bu sosyal konut projesi, dönemin yaşam alışkanlıklarının ötesinde bir ortak kullanım alanı önerisi sunmaktadır (Söylemezoğlu, 1973). Ortak alana açılan daireler ve odalar, sakinlerin sosyal yaşantısını kökten değiştirerek, içe dönük bir yaşam tarzından, mimari zorunluluklarla dışa dönük bir paylaşıma evrilmesine neden olmuştur. Bu durum, yapılaşma amacı göz önünde bulundurulduğunda, mağdur aileler için geleneksel yaşam biçimlerinin dışında, farklı bir deneyimi sunmuştur.

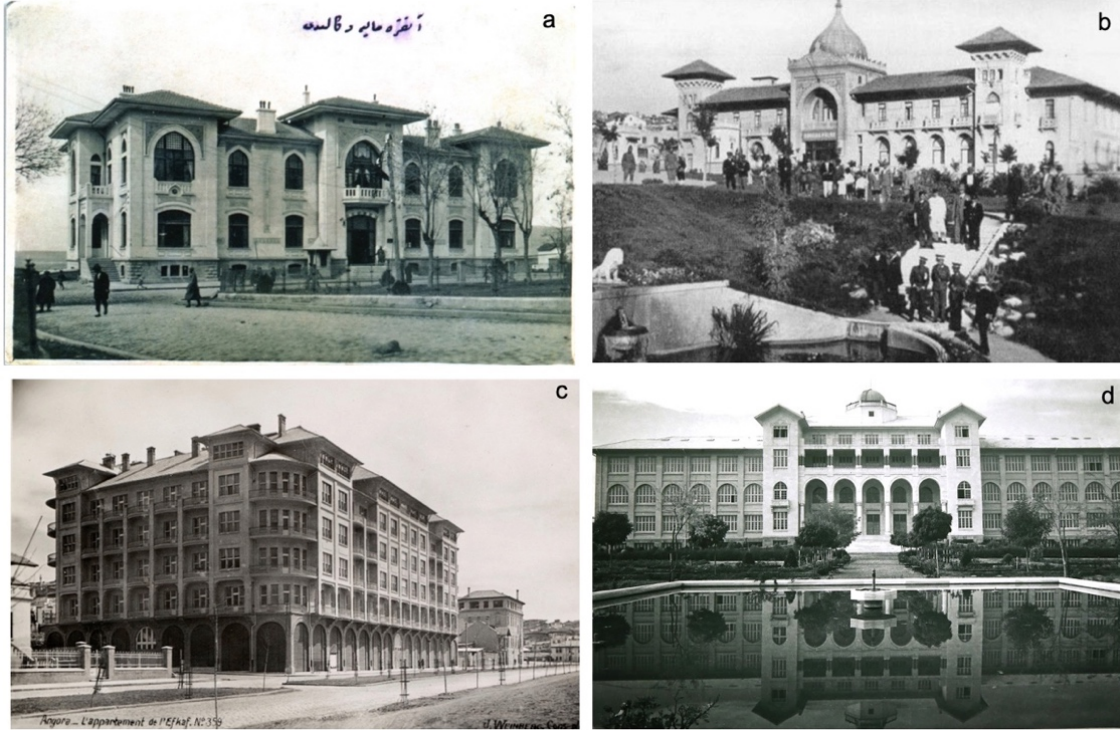
Görsel 3. (a) Maliye Vekaleti Binası- 1925 (Url 4); (b) Ankara Palas- 1924-27 (Url 5); (c) II. Vakıf Han- 1926-30 (Url 5); (d) Gazi Muallim Mektebi- 1930 (Url 5)

Cumhuriyet’in ilanı ile birlikte, ‘Birinci Ulusal Mimarlık Akımı’ etkilerini Cumhuriyet’in Başkent’i olan Ankara’da da göstermeye başlamıştır. Devletin desteği ile bir Anadolu kenti görünümündeki Ankara’nın imar çalışmalarına başlanmış ve bu bağlamda kamu, sosyal, ticari, eğitim ve kültür yapıları inşa edilmiştir. Maliye Vekaleti Ankara’daki ilk milli üsluptaki binalardan biridir (Görsel 3-a). Ankara’daki en paradigmatic milli üsluptaki bina ise asıl adı Ankara Vakıf Otelini olan Ankara Palas (Görsel 3-b), 1924’te Vedat Tek tarafından tasarlanmış, yapının temelleri atıldıktan sonra Vedat Tek’in işi bırakması sebebiyle Kemalettin Bey’in yeni tasarımına göre tamamlanmıştır (Söylemezoğlu, 1973). İstanbul’da ilk örneğini görülen kira apartmanı olan Harikzedegan Katevi gibi Ankara’da da 2. Vakıf Han apartmanı inşa edilmiştir (Görsel 3-c). Döneminin Vakıflar Genel Müdürlüğü baş mimarı olan Kemalettin Bey’in son dönemlerinde de tasarladığı bir yapı olan apartman, 1926-27 yıllarında tasarlanmış, 1928 inşaatına başlanmış ve 1930 yılında hizmete açılmıştır. Esas işlevi konut olan yapının içinde küçük bir tiyatro salonu da bulunmaktadır. Ankara’da Cumhuriyet’in ilk yıllarında sıklıkla örnek vermiş olan Mimar Kemalettin Bey’in son eseri olan Gazi Muallim Mektebi (Görsel 3-d), mimarın vefatından sonra 1930’da tamamlanmıştır (Gençaydın, 1996).

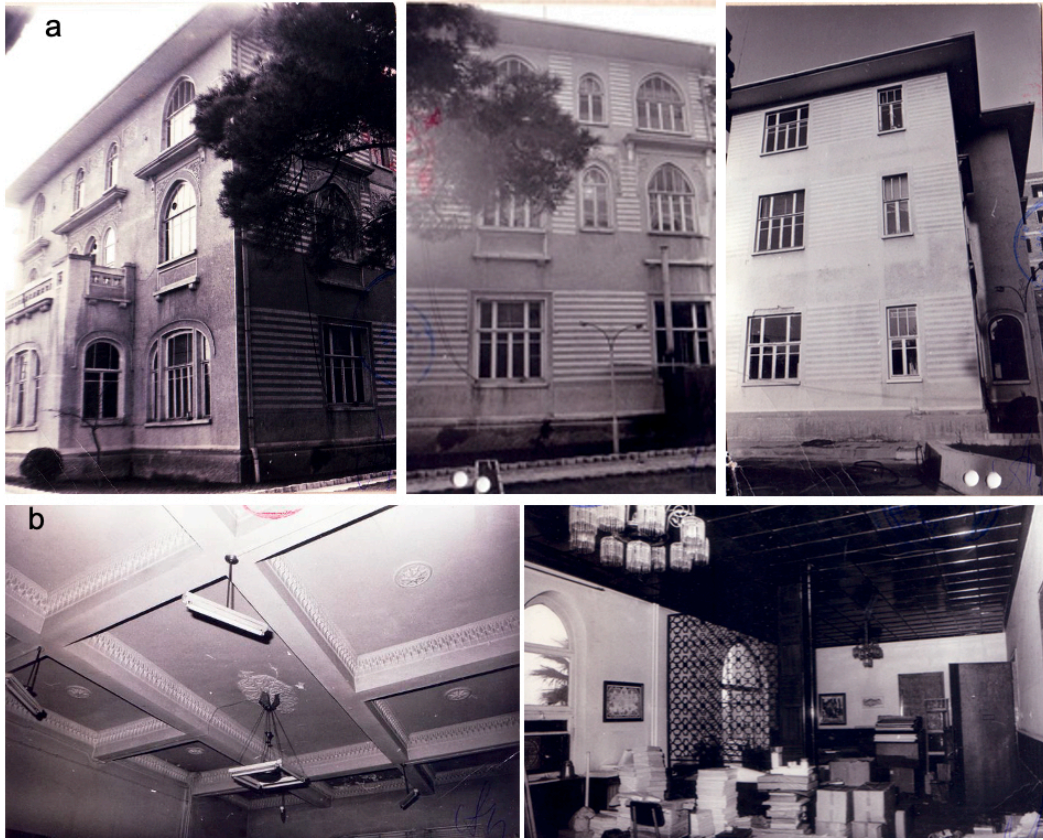
Görsel 9. (a) Yapının 1950-1987 arasında cepheleri; (b) iç mekandan özgün detaylar (Balıkesir KTVKK arşivi)

Yapının mülkiyet değiştirmesinden sonra onarım görerek yeni eklemelerle değiştirildiği 1987 yılındaki koruma kurulu arşivlerindeki belgelerden anlaşılmaktadır. Bursa Tabiat ve Kültür Varlıkları Korma Bölge Müdürlüğü'nce (BTKVKK) 17.09.1987 tarihli 3671 sayılı karar ile taşınmaz kültür varlığı olarak tescil edilen yapı yasal koruma statüsü almıştır. Kurul arşivindeki 1987 tarihli fotoğraflar incelendiğinde, mülkiyet değişikliğinden sonra (1954-1987 arası) yapının güney cephesindeki bölümüne iki kat eklendiği ve yarım kat olan ikinci katının tam kat haline dönüştürüldüğü anlaşılmaktadır. Bu eklentiler, pencere ve kat oranları ile özgününe referans vermektedir. Aynı yıllar içinde yapının batısındaki bölümüne de üçüncü bir kat eklendiği görülmektedir (Görsel 9-a). Tüm bu değişikliklerin yanında aynı arşiv dosyalarındaki fotoğraflara göre yapının iç mekanındaki donatı, bezeme ve yapı elemanlarının özgünlüğünü görece koruduğunu söylenebilir (Görsel 9-b).

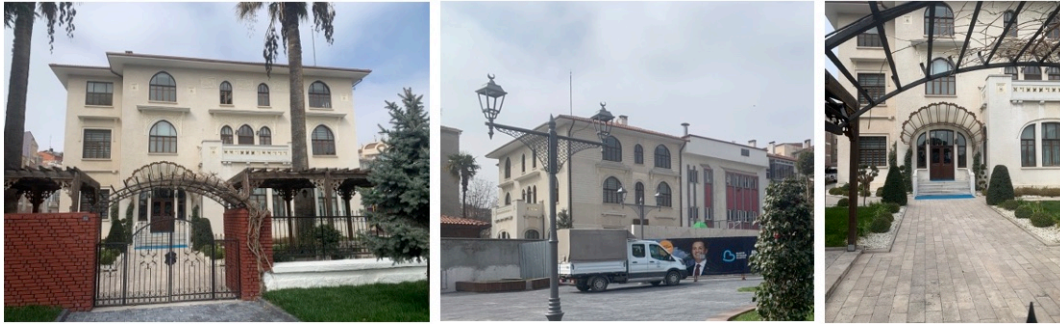
Görsel 11. Yapının günümüzdeki durumu (yazar arşivinden)

Yapı, 2000-2010 yılları arasında yeni bir onarım geçirmiştir. Bu onarım sırasında özellikle iç mekandaki ahşap yapı elemanları ve detaylarının değiştirilmiştir. Yapıya ait rölöve ve restitüsyon çizimleri 2010 yılında Uçar (2010) tarafından hazırlanmıştır (Görsel 10). Yapı, resmi koruma statüsü kazanmasının ardından 2006 yılına kadar Orman Bölge Müdürlüğü'ne ait misafirhane olarak kullanılmıştır. Ardında idari bina olarak yeniden işlevlendirilmiştir. Günümüzde halen Orman Bölge Müdürlüğü ek hizmet binası olarak

kullanılmaktadır (Görsel 11). Yapının tarihsel süreci içinde geçirdiği değişimleri gösteren zaman çizelgesi Görsel 11’de sunulmuştur (Görsel 12).
