**EDREMİT ÇAYI HAVZASININ (BALIKESİR)
UYGULAMALI JEOMORFOLOJİSİ**

YÜKSEK LİSANS TEZİ

Balıkesir, 2018

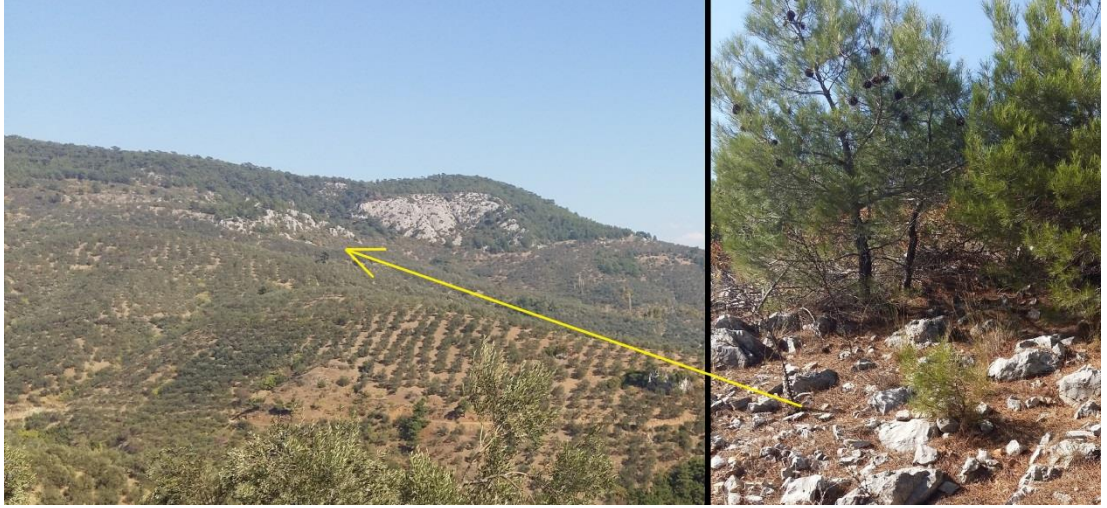
Kireçtaşları inceleme sahasında, orta kademe yüzeyleri, alçak kademe yüzeyleri ve Karadağ Tepe çevresinde yayılım gösterir. Karadağ Tepe ve çevresinde MTA jeoloji haritasında olmayan Permien kireçtaşları, yapılan arazi çalışmaları neticesinde jeoloji haritasına eklenmiştir.

Foto 1: Karadağ Tepe Yamaçlarında Yer Alan Kireçtaşları

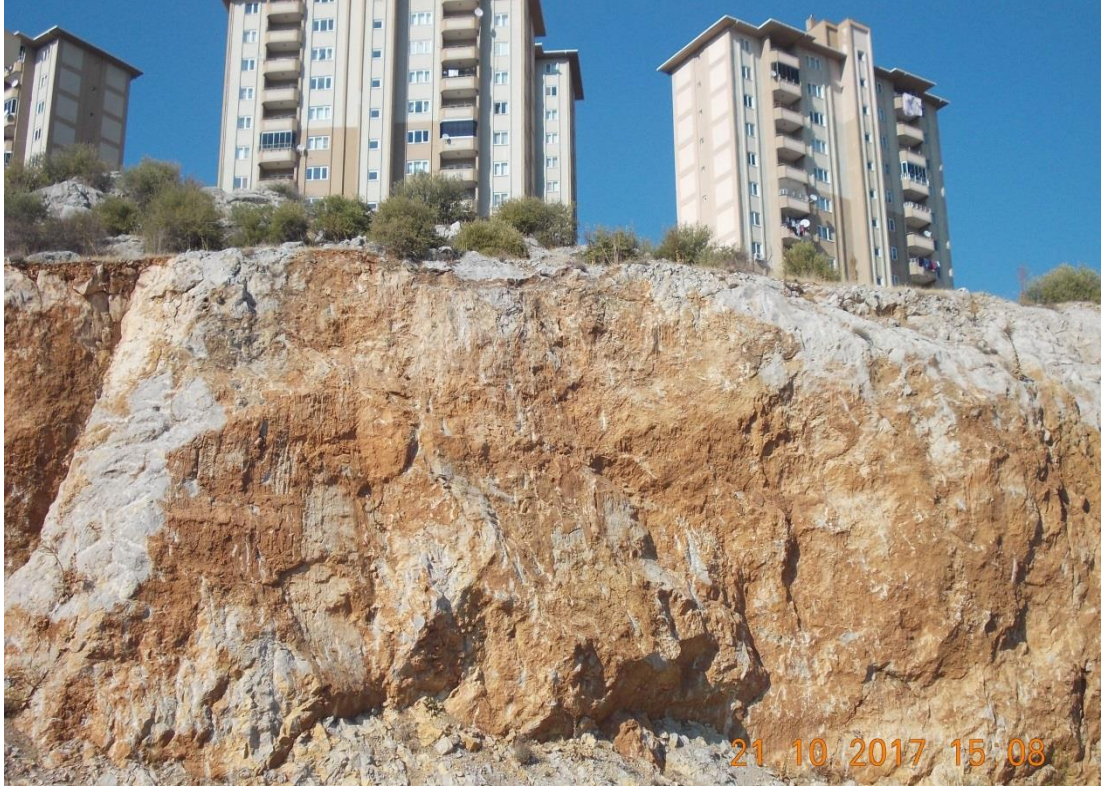
Üst Jura - Alt Kretase (Kireçtaşı): Pınar formasyonu sarı-bej renkli ince tabakalı kilitaşı ve mikritik kireçtaşı ardalanmasından oluşan bol kıvrımlı bir yapı sunmaktadır. Birim içerisinde kendisini tektonik olarak sınırlayan Bilecik formasyonuna ait kireçtaşı çakılları ve ayrı olarak yer yer volkanojenik kumtaşı mercekleri gözlenmektedir (Çam, 2014).

Foto 3: Edremit Merkez TOKİ Konutları Yakınındaki Yol Yarماسında Alt Kretase'ye Ait Kireçtaşlarının Görünümü

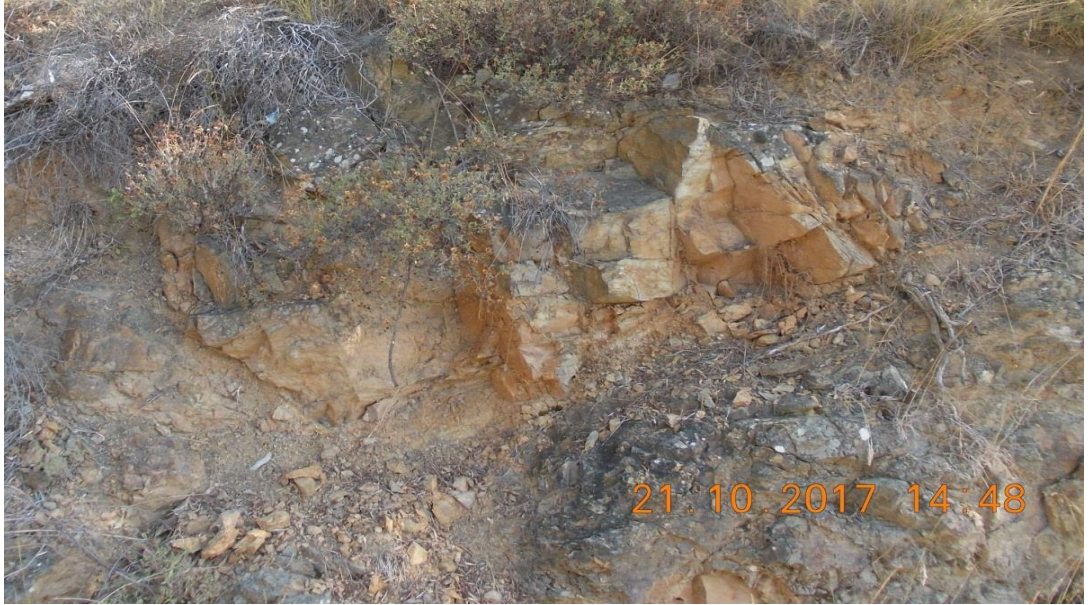
Alt Trias (Çakıltası - Kumtaşı - Çamurtaşı): Edremit Çayı Havzası' nın kabaca orta kısmında yayılım gösterir. Koyu renkli şeyllerin yoğun olduğu bölgelerde yer yer kırmızı renkli ve silisli çamurtaşı - radyolarit düzeyleri görünmektedir.

Foto 4: Ortaoba Kırsal Mahallesinin Batı Yamaçlarında Yer Alan Çamurtaşları

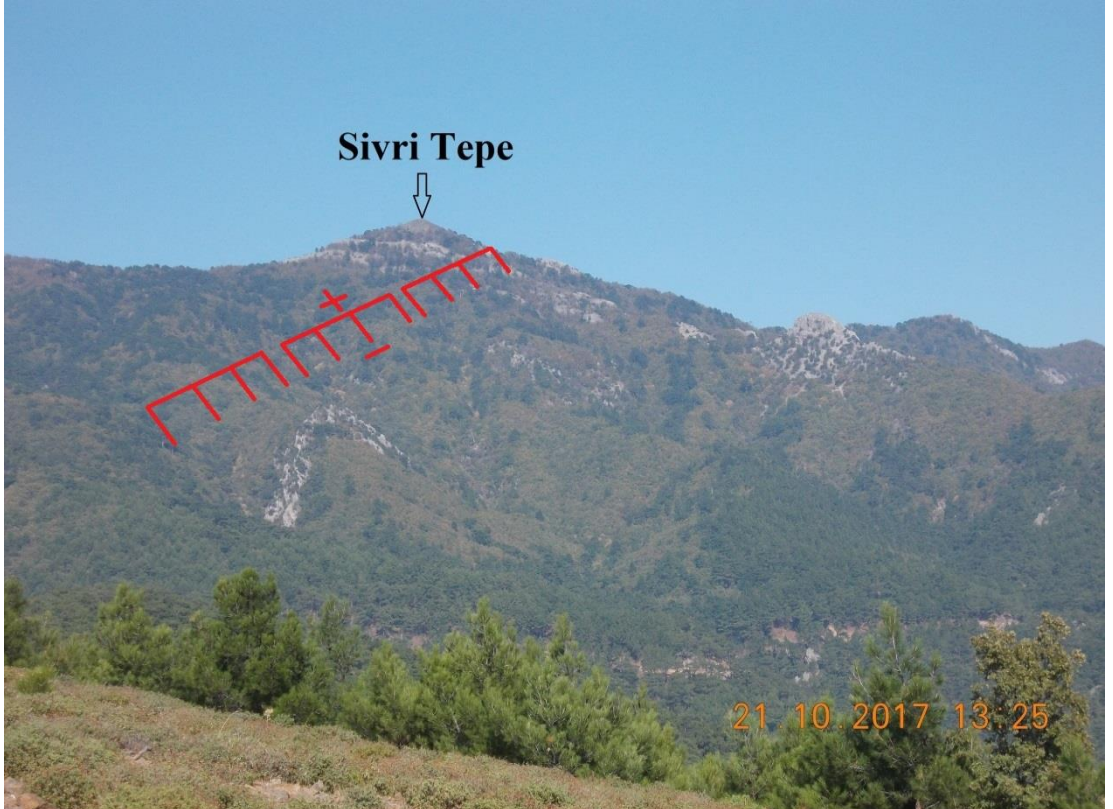
İnceleme sahasındaki bindirmelerin genel doğrultusunun, çalışma alanı içerisinde yer alan neredeyse bütün litolojiler için benzer olması bu litolojilerin aynı yönlü bir sıkışmaya maruz kaldığını düşündürmektedir. Bu BKB-DKD yönlü sıkışmanın Paleotetisin kapanması ve kapanma sonucu meydana gelen çarpışma ile ilgili olduğu düşünülmektedir (Çam, 2014).

Foto 6: Sivri Tepe Mevkiinde Yer Alan Fay Dikliklerinin Görünümü

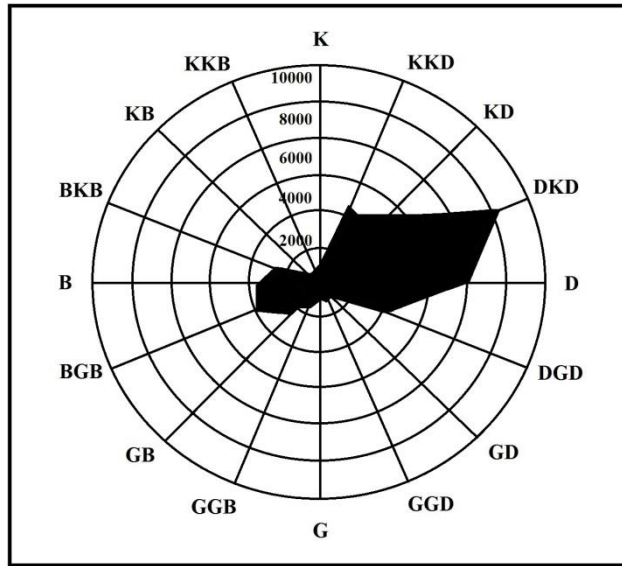
Edremit’ te rüzgârlar, denize olan yakınlığa, reliefin yüksekliğine ve ana morfoloji birimlerin doğrultularına bağlı özellikler taşır. Faylanma ile meydana gelen Edremit Ovası Güney ve Kuzeyde topografik engeller tarafından sınırlandırılmıştır. Çalışma sahasının Edremit meteoroloji verilerine göre birinci derece hâkim rüzgâr yönü Doğu-Kuzeydoğu (DKD) yönünden esmektedir. Diğer hâkim rüzgâr yönleri incelendiğinde ikinci derece hâkim rüzgâr yönü olarak Doğu (D), üçüncü derece hâkim rüzgâr yönü Kuzey- Kuzeydoğu (KKD), dördüncü derece hâkim rüzgâr yönünün ise Kuzeydoğu (KD) olduğu tespit edilmiştir. Bu durumun yaşanmasında arazinin topografik yapısının etkisi büyüktür.

Şekil 10: Edremit Yıllık Ortalama Rüzgâr Gülü Diyagramı (1960 - 2016)

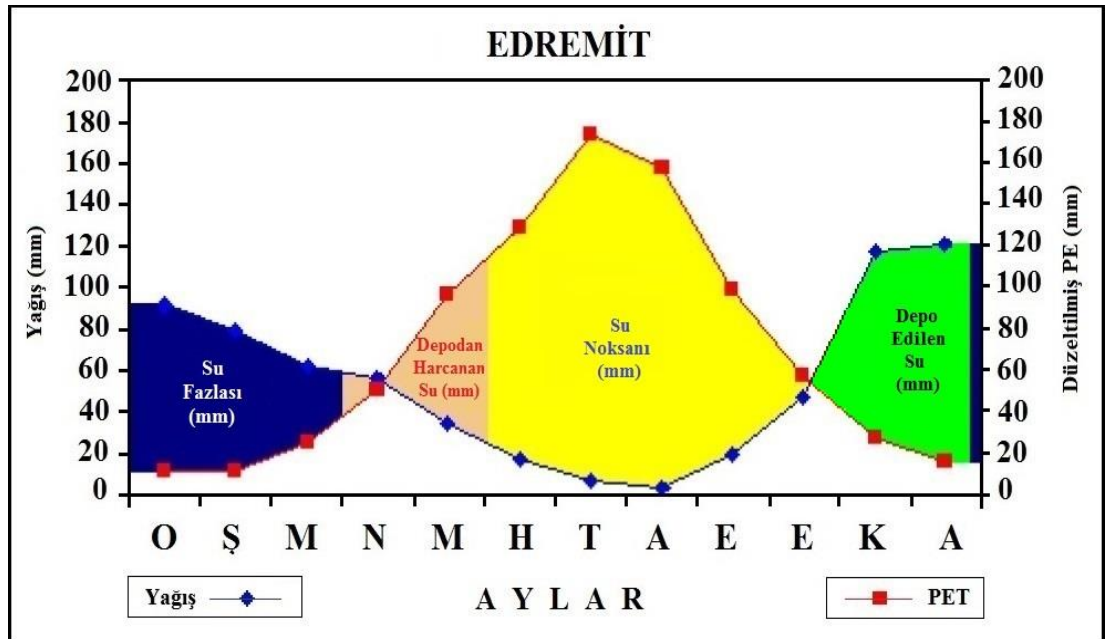
Şekil 11: Edremit, Thornthwaite Su Bilanço Diyagramı

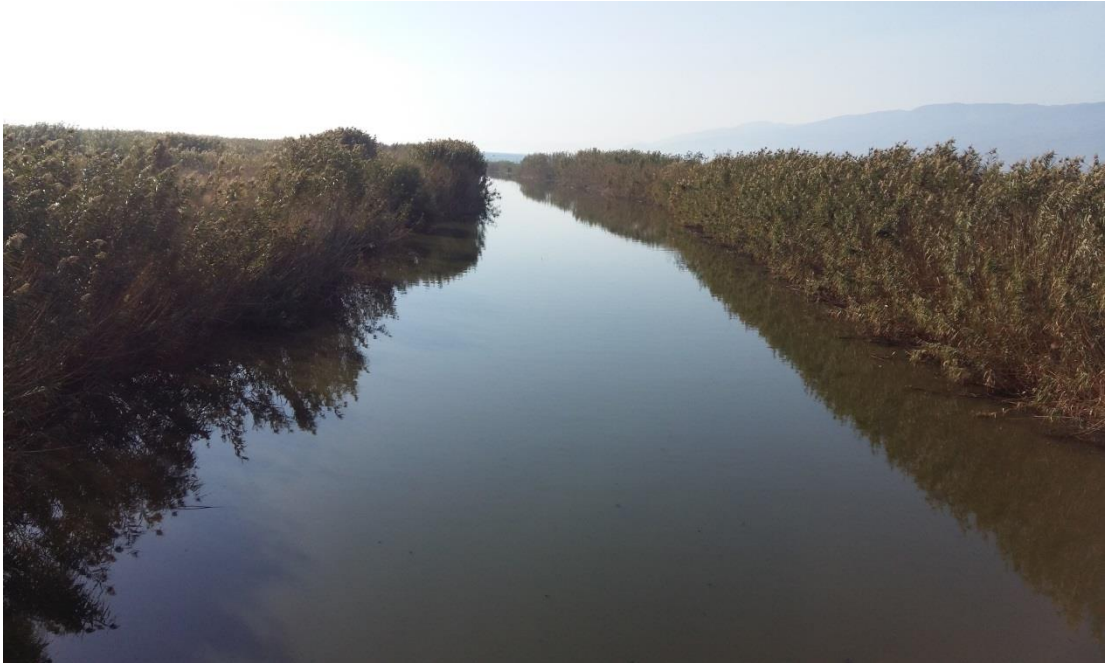
Foto 7: Edremit Ovası'nda Geniş Yatakta Akış Gösteren Edremit Çayı

Edremit Çayı, ilk kaynaklarını 1000 - 1200 metreler civarından alıp, 80 metrelere kadar kuzey-güney doğrultusunda bir akışa sahiptir. Edremit ilçesinin güneydoğusunda ani bir yön değişikliğine uğrayarak doğu-batı doğrultusunda akışa geçer. 30 metrelerden sonra ise kuzeydoğu-güneydoğu doğrultusunda akış gösteren akarsu, Edremit Körfezi' ne dökülür. Edremit Çayı tamamiyle Edremit ilçesi sınırları içerisinde akış gösterir. Havza, Akdeniz rejimi olduğu için akarsu düzensizlik katsayısı yüksektir.

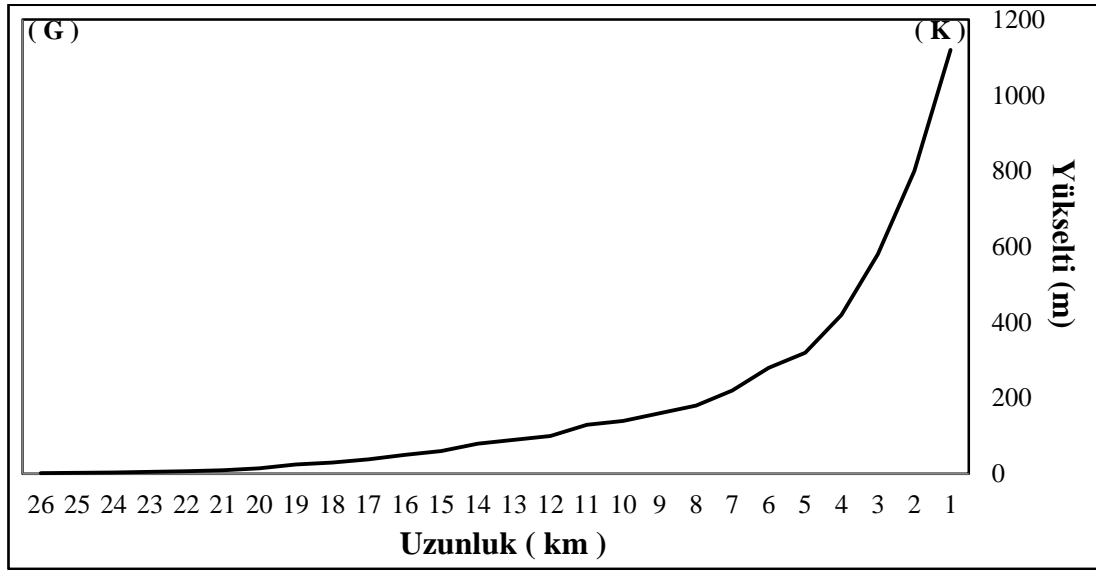
Bir akarsu mecrası boyunca kaynaktan ağıza kadar çıkarılan profile "akarsu boyuna profili" veya "talveg profili" denir. Morfolojik gelişimde farklı devrelerin araştırılması, yapı etkisinin ortaya konması ve bunların çevre ile karşılaştırılması amacıyla akarsu ve yan derelerinin boyuna profilleri çıkarılır (Bilgin, 1986). Edremit Çayı'nın kaynak ile ağız arasında ölçülen boyu 26 km'dir. Akarsuyun boyuna profili incelendiğinde GD - KB yönlü aktif fay-olası fayların varlığının bilinmesine karşın bu durum akarsuyun boyuna profilinde net bir şekilde tespit edilmemiştir. Bunun nedeni, sahanın anakaya özellikleri ve geçirdiği tektonik evrim ile açıklanabilir.

Şekil 16: Edremit Çayı Boyuna Profili

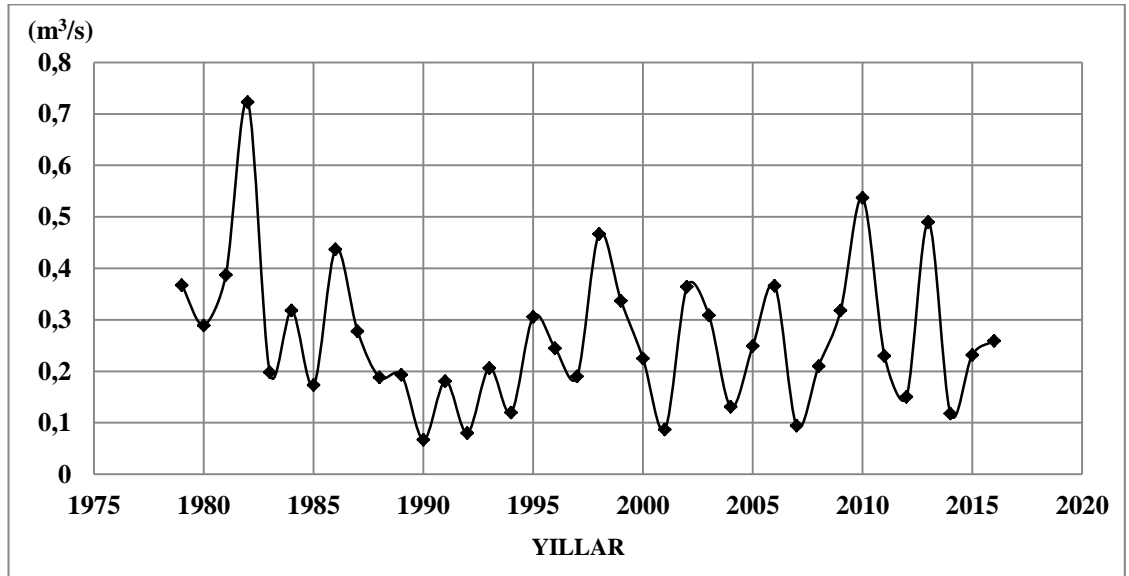
Şekil 17: Eybek Deresi Yıllık Ortalama Akım Değerleri (1979 - 2016)

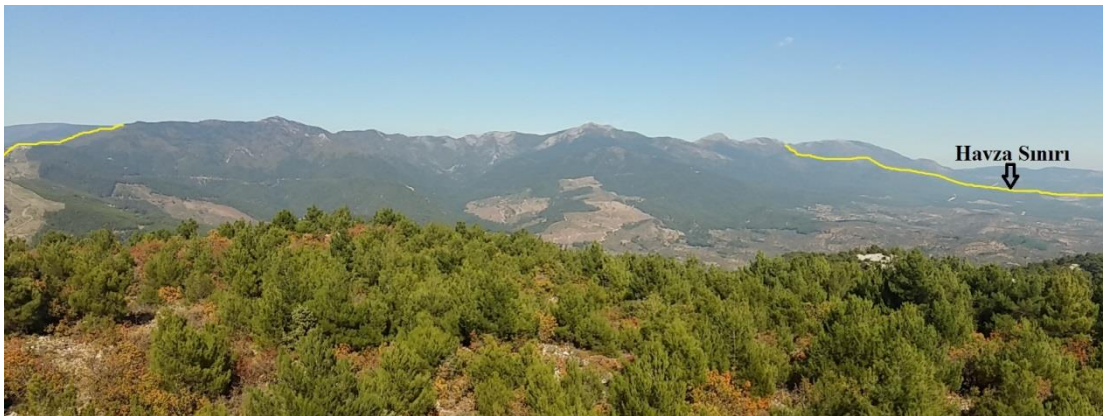
Foto 11: Edremit Çayı Havzası'nın Zirveleri ve Platoluk Sahaların Genel Görünümü
(Karadağ Tepeden Kuzeydoğuya Doğru Çekilmiştir)

İnceleme sahası yüksek dağlık alanların bittiği 600 metrelerden, 300 metrelere kadar geniş bir sahayı kaplamaktadır. Yüksek kademe yüzeyleri sahada daha çok orta kesimde ve batı su bölümü sınırında yer alır. Kendi içerisinde çok fazla aşınım yüzeylerine sahiptir. Yüksek kademe yüzeyleri inceleme sahasında 26,3 km² bir alana sahiptir.

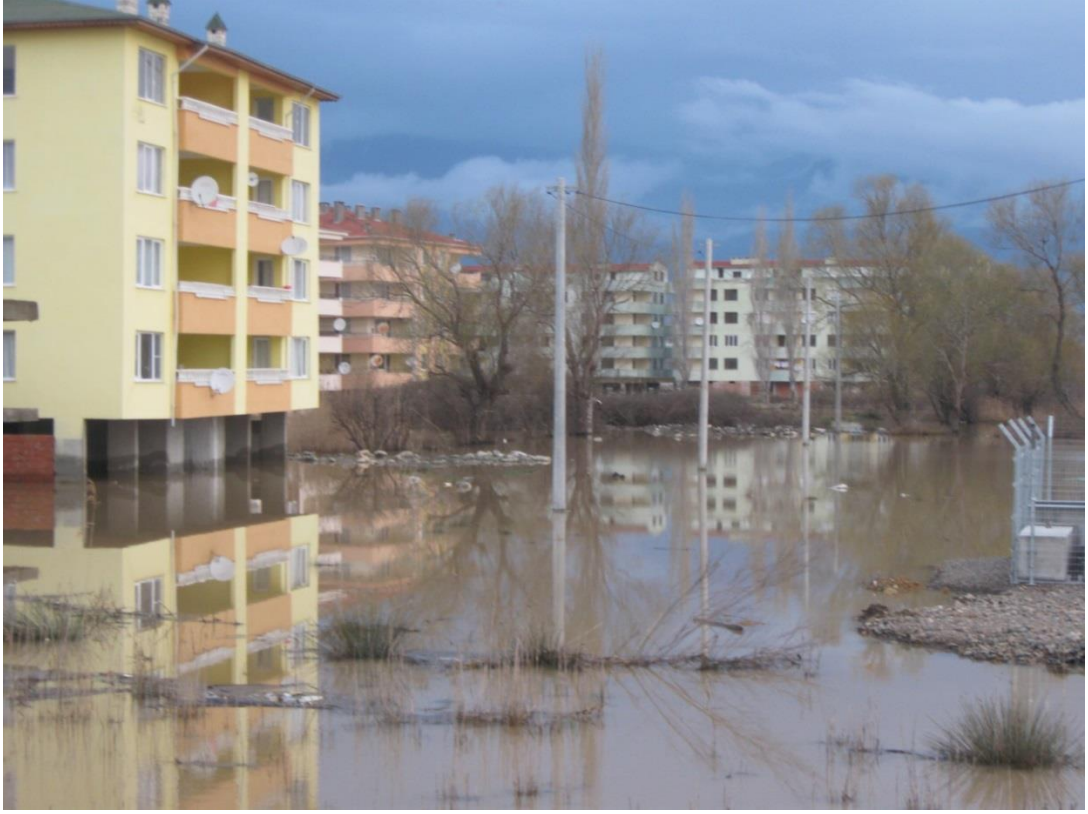
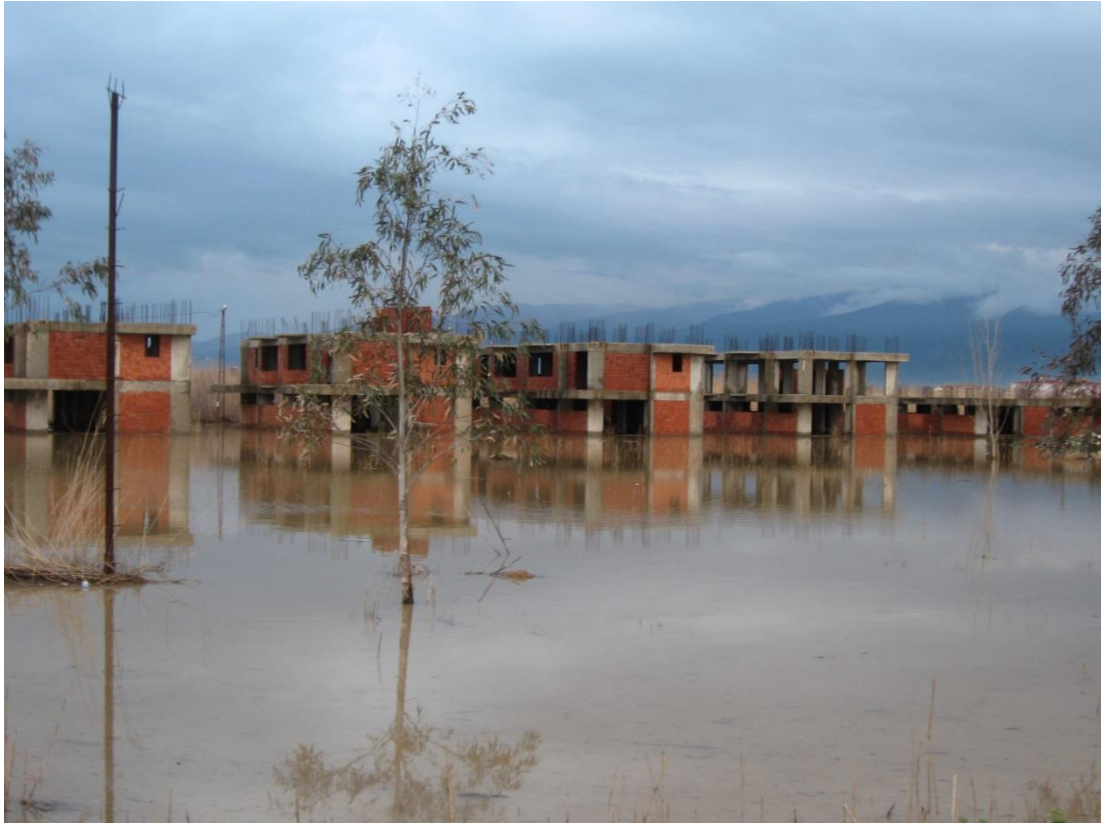
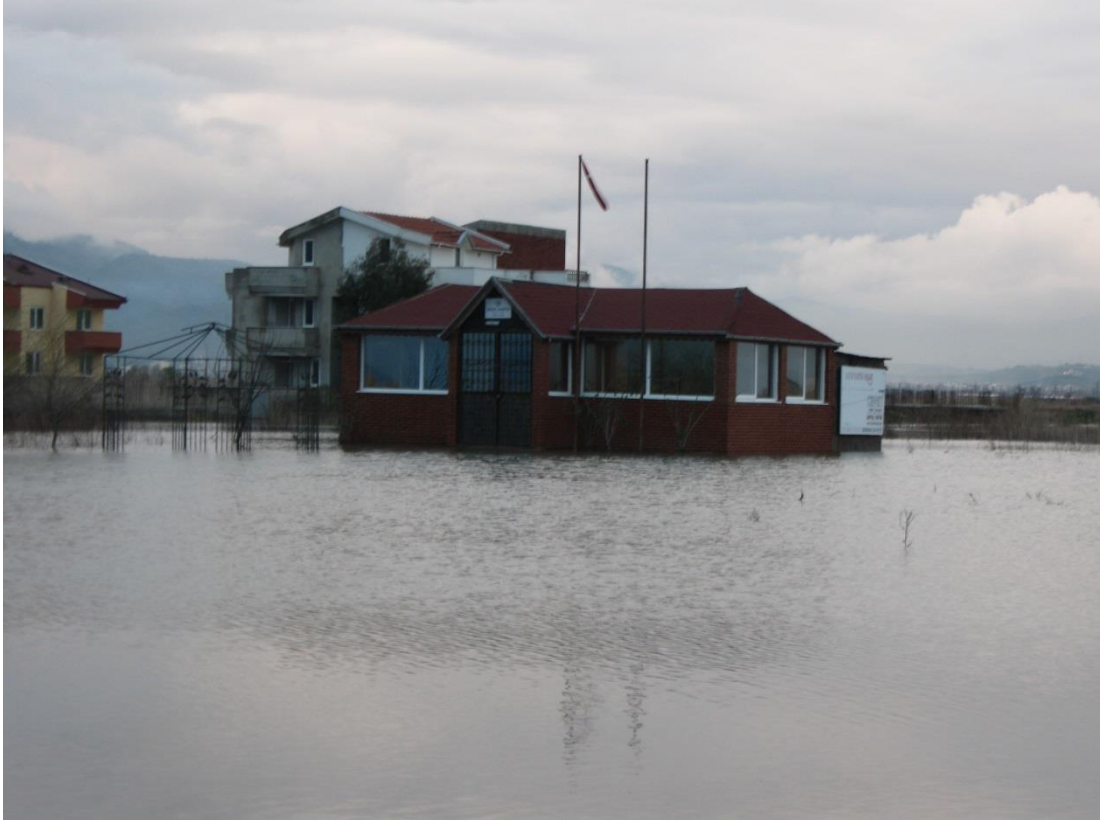
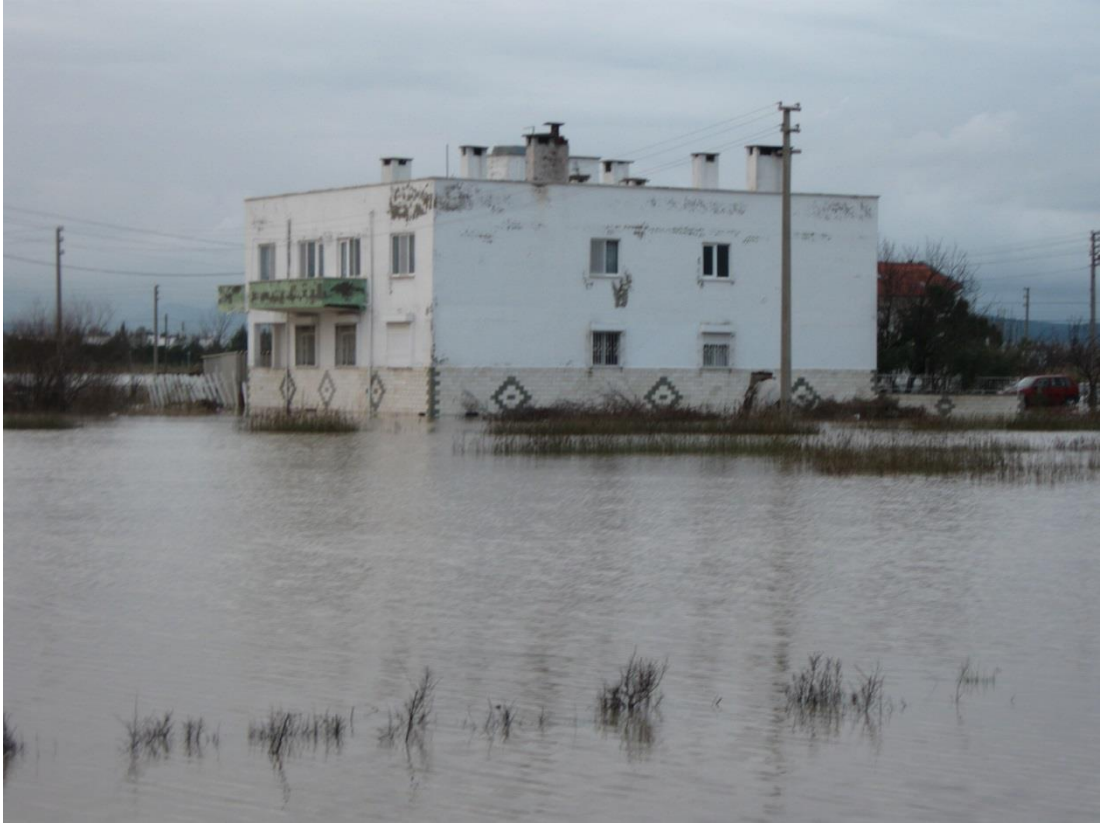
Foto 14: 2010 Yılında Meydana Gelen Sel ve Taşkın (Altinkum Mahallesi)

Foto 15: 2010 Yılında Meydana Gelen Sel ve Taşkın (Altinkum Mahallesi)

Foto 16: 2010 Yılında Meydana Gelen Sel ve Taşkın (Altinkum Mahallesi)

Foto 17: 2010 Yılında Meydana Gelen Sel ve Taşkın (Altinkum Mahallesi)
