TÜRKELİ (AVŞA, MARMARA – BALIKESİR) ADASININ KIYI  
KULLANIMI VE PLANLAMASI

YÜKSEK LİSANS TEZİ

Balıkesir, 2018

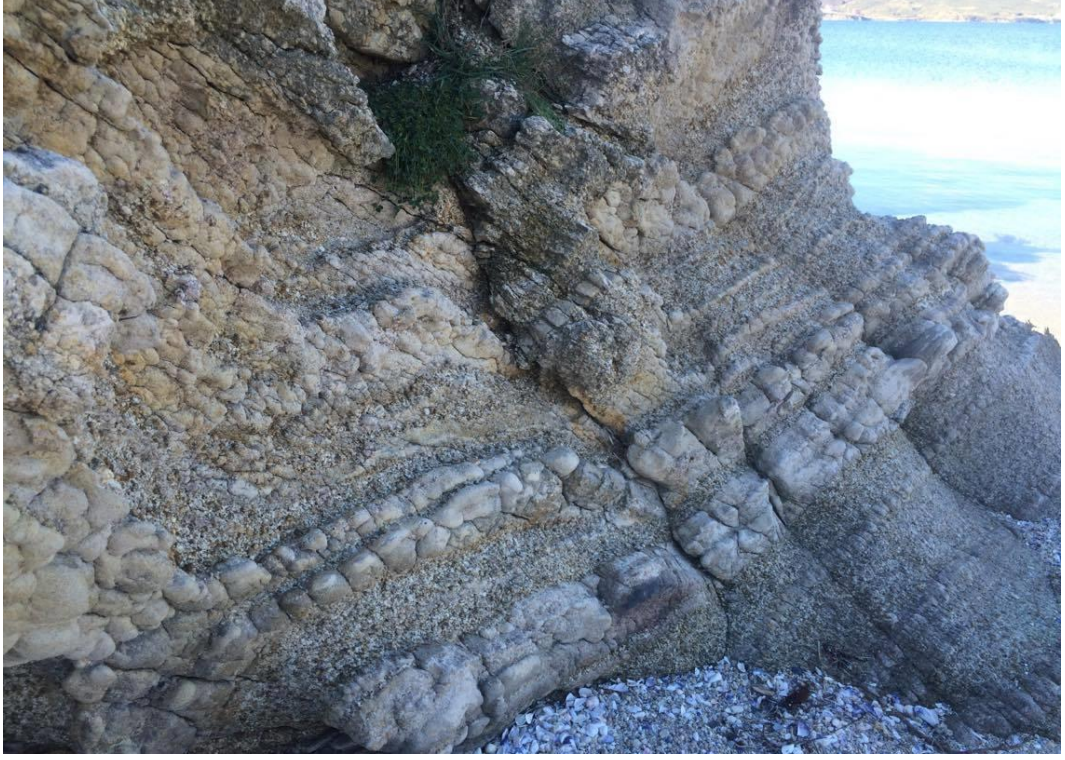
**Foto 1:** Granodiyorit Kütlesi İçerisinde Yer Alan Pegmatit Damarları (Büyük Liman)

İnceleme alanının hemen hemen tamamına yakını granodiyoritten oluşmuştur (Harita 2). Granodiyorit kütlesi birbirine dik kırık ve eklem sistemleriyle kesilmiştir. Bu sahadaki granodiyorit kütlesi büyük olasılıkla Kapıdağ batolitinin Paleosen esnasında yükselimi sırasında sahaya sokulmuşlardır (Bürküt, 1966). İntrüsif kütle olan granodiyorit bilindiği gibi temelde çok geniş rezerve sahiptir fakat, günümüzde ada için ekonomik olarak kullanımı söz konusu değildir. Granodiyorit kütlesi içerisinde ise çatlaklı yapı ve çok iri kristallerden meydana gelen pegmatit damarlar mevcuttur (Foto 1).

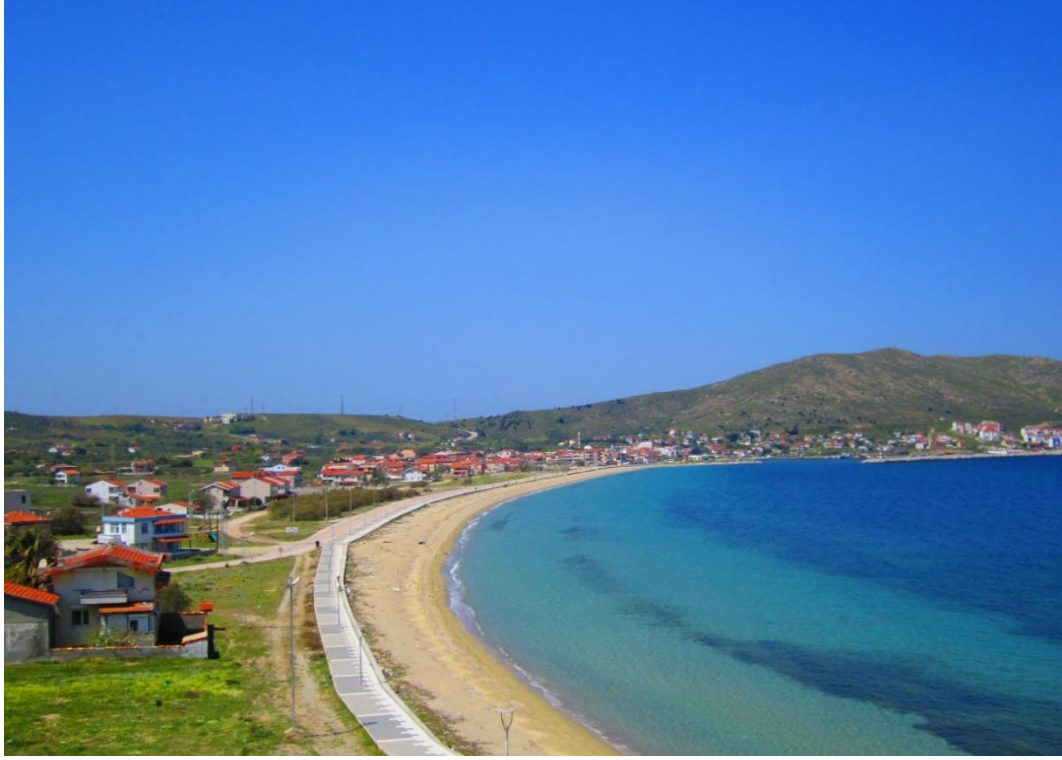
**Foto 2:** Alüvyal Dolgu Sahası Üzerindeki Yiğitler Yerleşmesi (Fotoğraf Güneydoğudan Kuzeybatıya Doğru Çekilmiştir.).

İnceleme alanındaki en genç oluşumu ise Kuaterner'e ait alüvyal dolgulardır. Sahanın doğusunda bulunan Yiğitler ve batısında bulunan Avşa yerleşmesi ve çevresinde, akarsuların taban seviyesine ulaşmaları ile gelişmiş olan oldukça geniş alüvyal dolgu sahasıdır (Foto 2 ve 3).

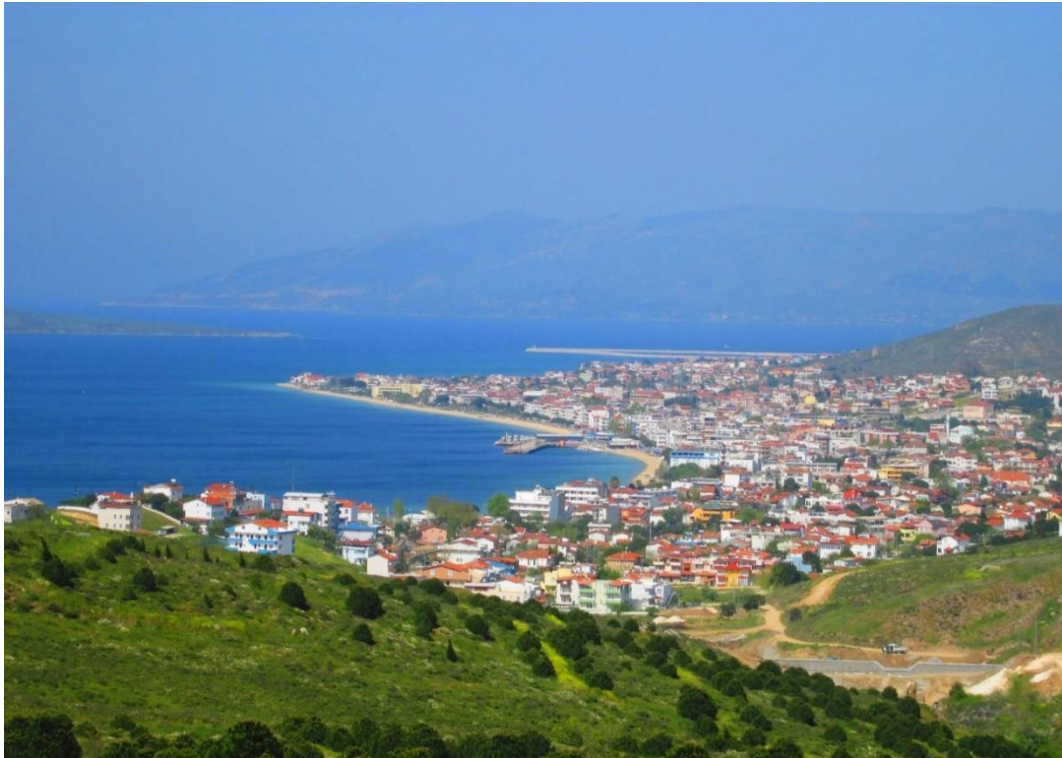
**Foto 3:** Alüvyal Dolgu Sahası Üzerindeki Avşa Yerleşmesi (Fotoğraf Güneyden Kuzeye Doğru Çekilmiştir.).

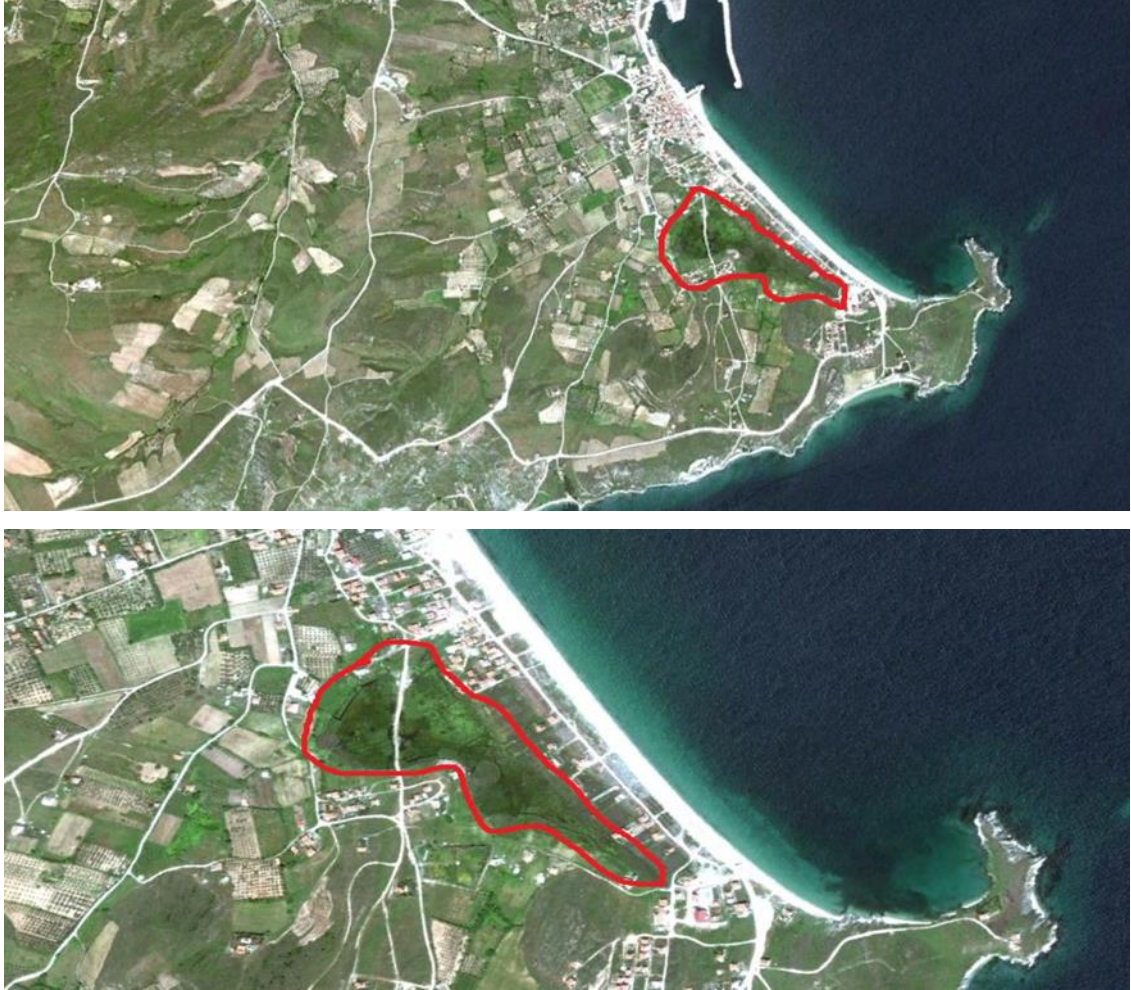
**Foto 4:** Yiğitler Yerleşmesindeki Sahil Bataklığının Görünümü (Google Earth).

Kıyı ovası niteliğinde olan alüvyal dolgu sahasının iç kısımlarında bataklık sahanın varlığı, bu sahada ki dolma eyleminin devam ettiğini göstermektedir. Bu iki alüvyal saha arazi kullanım açısından önemli bir potansiyele sahiptir. Bu sahalardaki taban suyu seviyesinin yüksek olması tarımsal verimliliği olumlu yönde etkilemektedir. Fakat bu sahaların daha çok yerleşim yeri olarak kullanılması ve her geçen gün biraz daha yapılaşmanın artmasıyla birlikte bu verimli sahalardan ortadan kalkmaktadır (Foto 4).

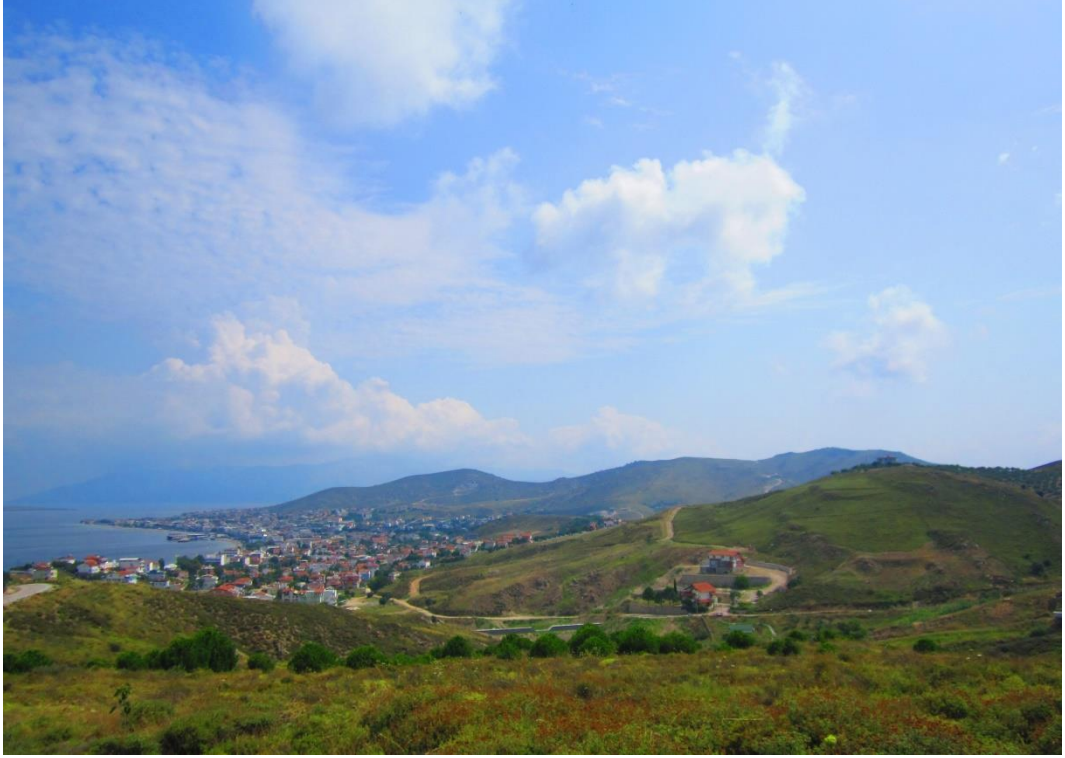
**Foto 5:** Jeomorfolojik Olarak Sade Bir Görüntüye Sahip Olan Avşa Adası (Fotoğraf Güneyden Kuzeye Doğru Çekilmiştir.).

sade yüzey şekilleri ortaya çıkarır. Ayrıca granodiyorit kayacı intrüsf bir kayadır ve bu granodiyorit kayacı büyük olasılıkla Kapıdağ Batoliti'nin Paleosen esnasında yükselimi sırasında sahaya sokulmuşlardır (Bürküt, 1966). Yani bu yükselimi sırasında magmanın kendini yer kabuğu altına enjekte etmesi, burada soğuması ve daha sonra üzerinde bulunan kayacın aşınması sonrasında ortaya morfolojik olarak daha sade bir yapının ortaya çıkmasını sağlamıştır (Foto 5).

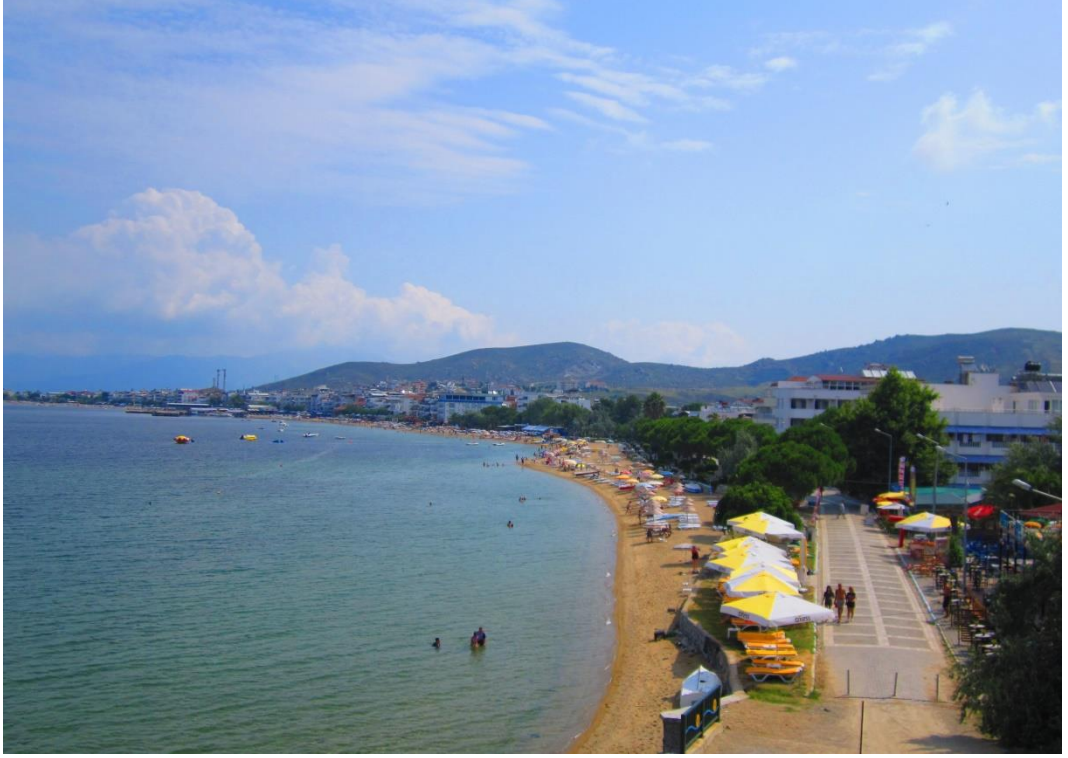
**Foto 6:** Avşa Yerleşmesinde 3 km Uzunluğa Sahip Kıyı Kumulları ( Fotoğraf Güneyden Kuzeye Doğru Çekilmiştir.).

İnceleme alanındaki kıyı kumulları, sahanın batısında bulunan Avşa ile doğusunda bulunan Yiğitler yerleşmelerinin kıyısı boyunca geniş alan kaplamaktadır. Avşa yerleşmesi kıyısı boyunca kıyı kumulları 3 km uzunluğa sahipken, Yiğitler yerleşmesinde ise 1 km uzunluğu sahiptir (Foto 6), (Foto 7). Bu yerleşmelerin kıyıları yaz ayları boyunca turistik faaliyetlerin yoğun olarak kullanıldığı alanlardır. Bu alanların yanı sıra kuzey ve güneyde daha küçük çaplı koylarda irili ufaklı pek çok kıyı kumulları yer alır. İnceleme alanındaki kıyı kumulların geniş alan kaplaması sahanın tamamen granodiyoritten meydana gelmiş olmasıyla alakalıdır. Bu kıyı kumulları granodiyorit kayacının çözülmesiyle ortaya çıkan kuvars, mika ve feldspattan oluşmuştur (Foto 8).

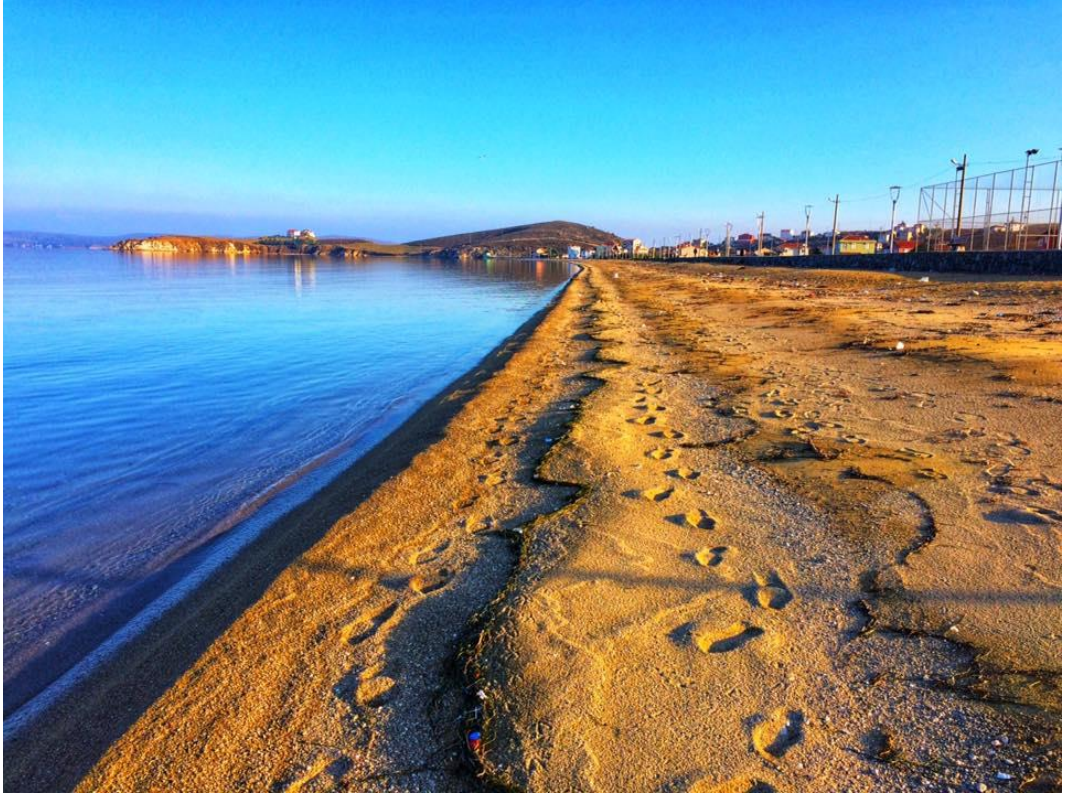
**Foto 7:** Yiğitler Yerleşmesinde 1 km Uzunluğa Sahip Kıyı Kumulları (Fotoğraf Güneydoğudan Kuzeybatıya Doğru Çekilmiştir.).

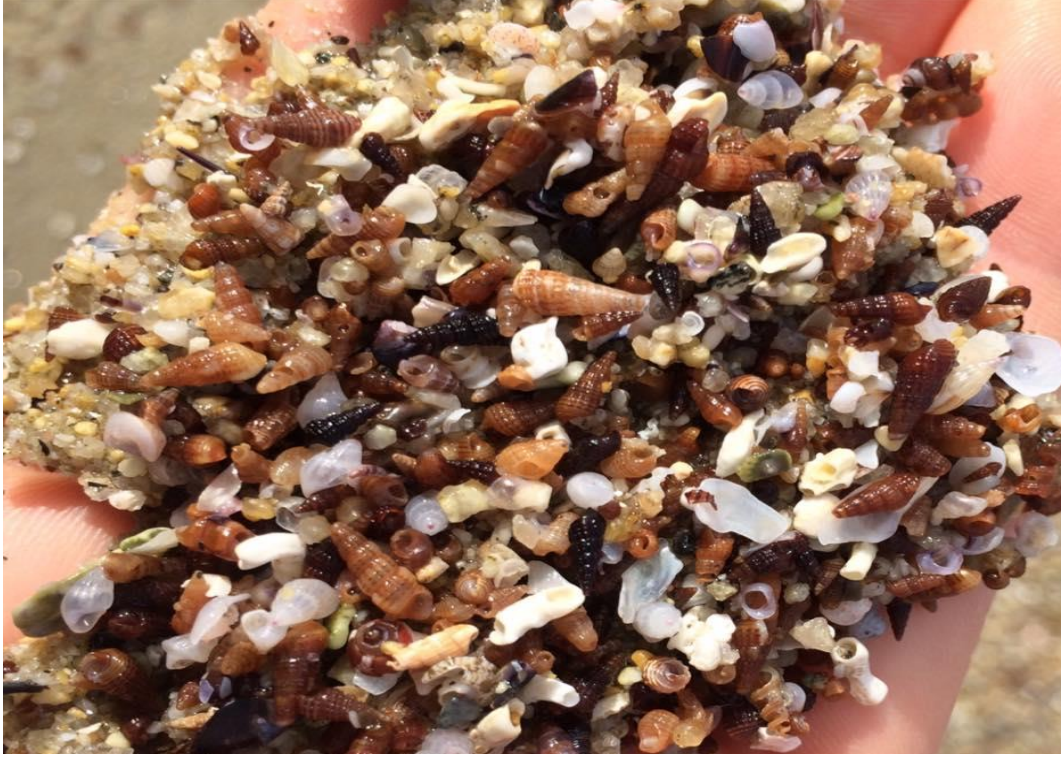
**Foto 8:** Deniz Canlısı Kavkaları ile Kuvars, Feldspat ve Mika Bakımından Zengin Kumullar (Büyükliman).

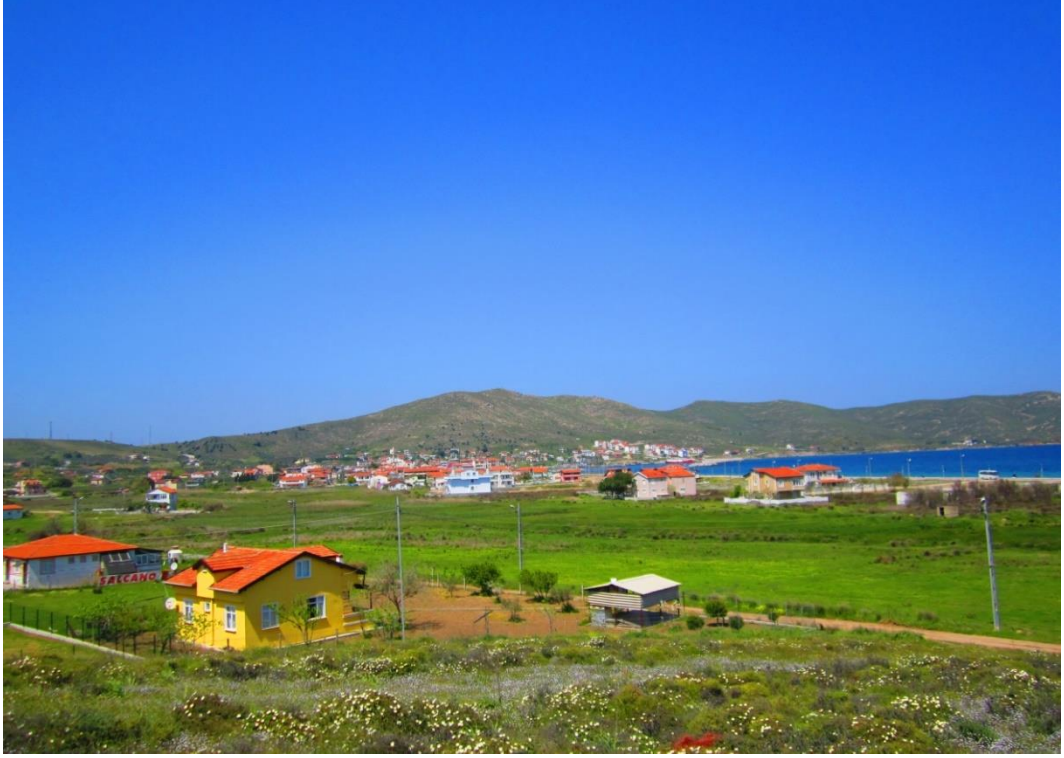
**Foto 9:** Yiğitler Yerleşmesinde Yer Alan Lagüner Ortam ( Fotoğraf Güneyden Kuzeye Doğru Çekilmiştir.).

Sahil bataklığı, Yiğitler yerleşmesinin güneybatısı ile Müslim tepenin kuzey eteklerine kadar olan kısım arasında kalır. Bu saha daha önceki dönemlerde kıyı okunun ağzının kapanmasıyla oluşmuştur. Yiğitler köyü yerleşmesine yukarıdan baktığımızda burada ilk olarak kıyı okunun geliştiğini, daha sonra da kıyı okunun ağzının kapanmasıyla birlikte lagüner ortamın oluştuğunu söylemek mümkündür. Daha sonra ise bu lagüner ortam birikmenin etkisiyle karasal ortama dönüşmüştür. Karasal ortam içindeki bataklık sahanın varlığı, burada eski lagüner ortamın olduğunun delilidir. Günümüzde ise bu saha karasallaşma sürecini hala devam ettirmektedir (foto 9).

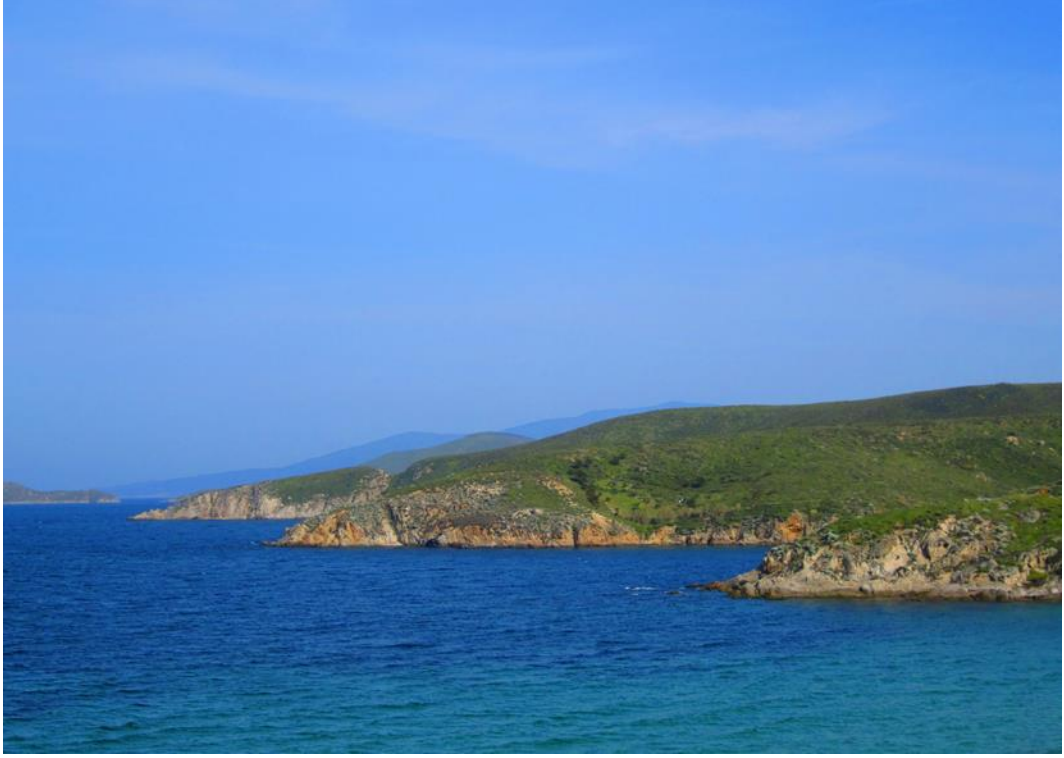
**Foto 12:** Avşa Adası'nın Kuzeyinde Yer Alan Falezli Kıyılar Ve Önlerinde Gelişmiş Küçük Abrazyon Platformları ( Fotoğraf Batıdan Doğuya Doğru Çekilmiştir.).

İnceleme alanının kuzeyinde yer alan Ekinlik ve Marmara burunları arasındaki falezli kıyıların varlığı tamamen dalga aşındırmasına bağlı olarak gelişmiştir. Bu saha alüvyal tabanlı ovaların dar alanlarda meydana getirdiği alçak kıyılar dışında, yüksek falezli kıyılardan meydana gelmektedir. Yine inceleme alanının güneydoğusunda yer alan Büyük Liman burnu da dalga aşındırmasına bağlı olarak gelişme göstermiş falezli kıyı özelliğine sahiptir. Bu sahalardaki falezlerin önünde ise dar bir şerit halinde yer yer abrazyon platformu gelişmiştir (Foto 12).

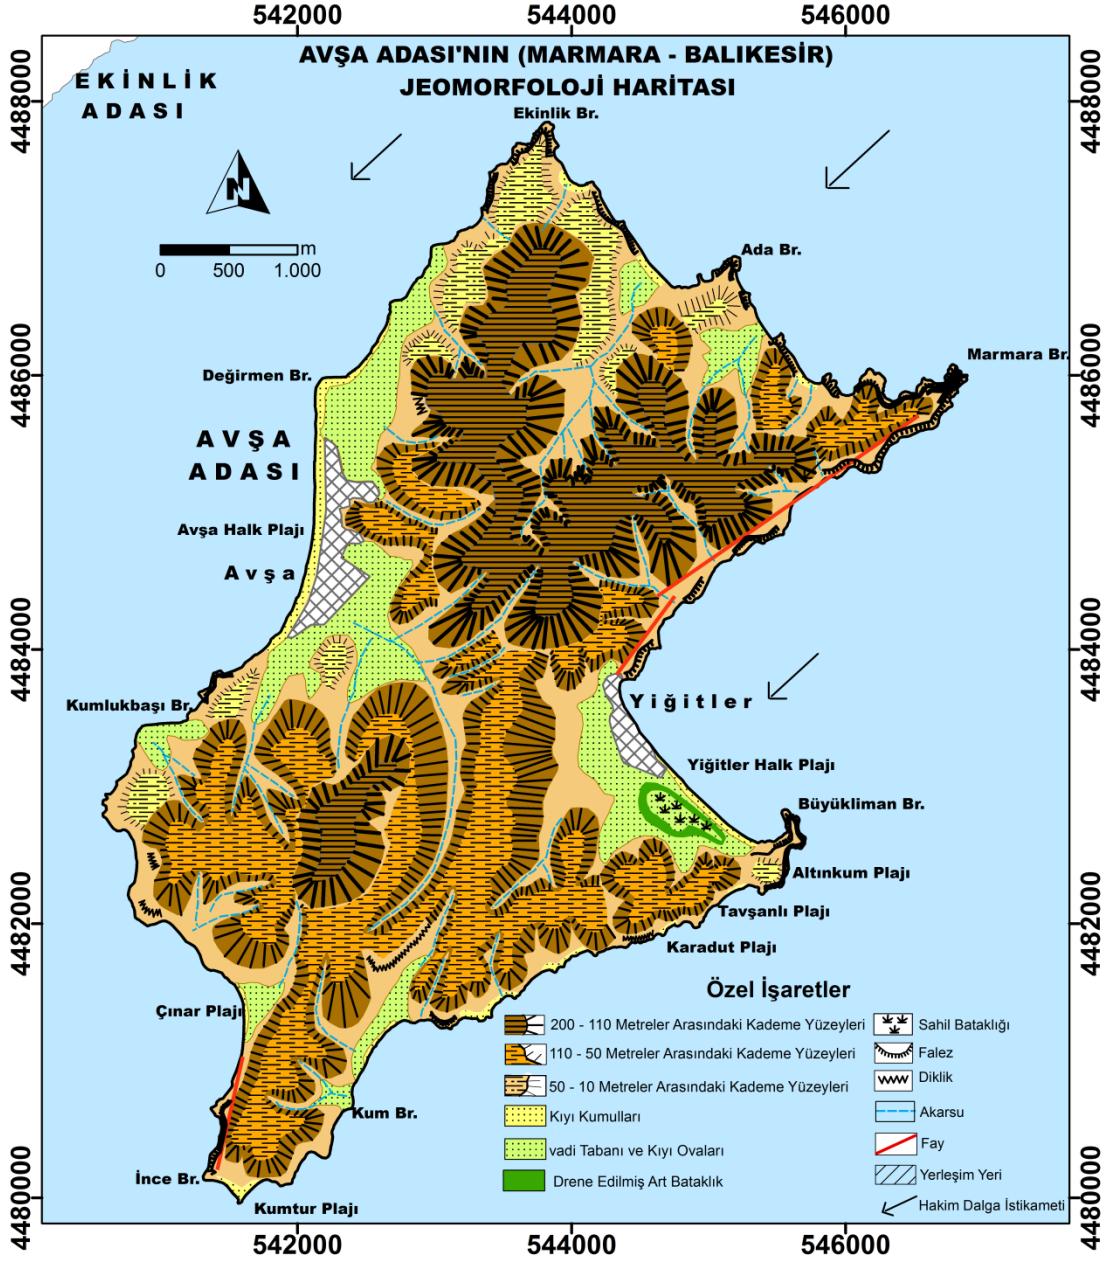
**Harita 6:** Türkeli (Avşa, Marmara-Balıkesir) Adası'nın Jeomorfoloji Haritası (Koordinatlar UTM dir. UTM Zonu 35 Kuzey).

İnceleme alanının kuzeydoğusunda yer alan falezli kıyının oluşumu ise kuzeydeki kıyılardan tamamen farklıdır. Bu alandaki falezli kıyı, fayın varlığına bağlı olarak gelişim göstermiştir. Kuzeydoğu - güneybatı doğrultusunda 3 km uzunluğa sahip fay boyunca, mevsimlik akarsuların denize döküldükleri alçak kıyılar harici, falezli kıyıların geliştiğini görmekteyiz. Benzer şekilde sahanın güneybatısında, İnce burun ile Çınar arasında da fayın varlığına bağlı olarak gelişim gösteren falezli kıyıların varlığından söz etmek mümkündür (Foto 13),(Harita 6).

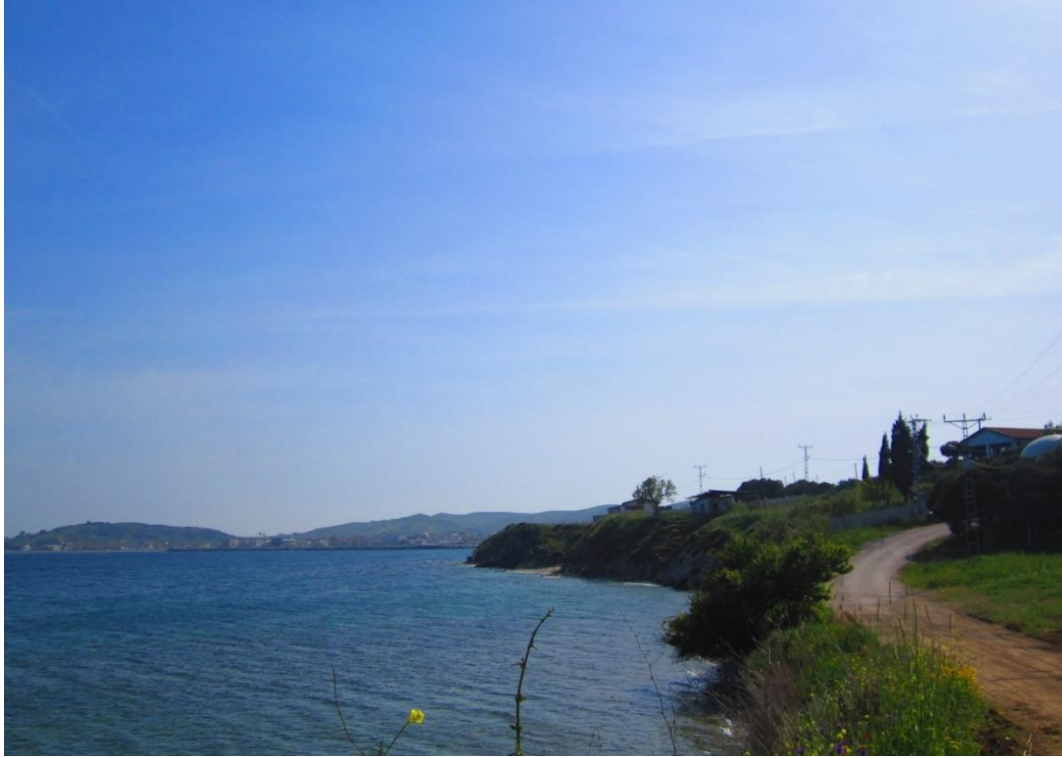
**Foto 13:** Avşa Adası'nın Kuzeydoğusunda Yer Alan Falezli Kıyılar ( Fotoğraf Kuzeyden Güneye Doğru Çekilmiştir.).

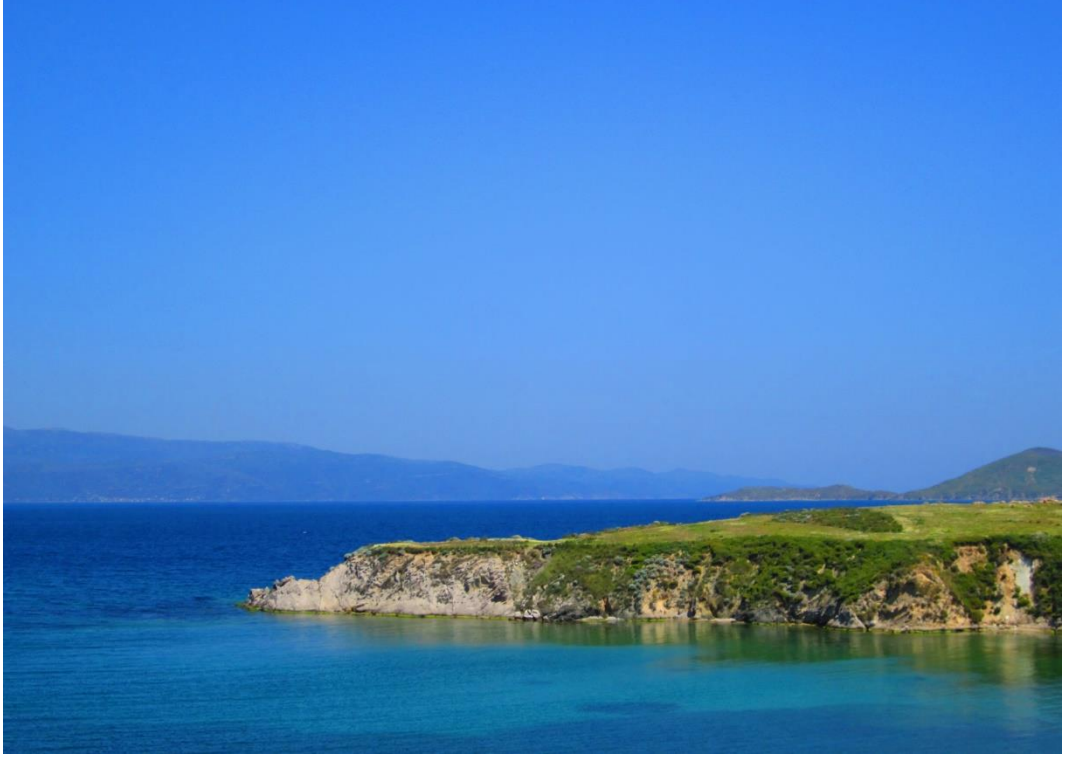
**Foto 14:** Büyük Liman Burnunda Morfolojik Olarak Taraçaya Benzeyen Düzlük Alan ( Fotoğraf Güneyden Kuzeye Doğru Çekilmiştir.).

İnceleme alanında yukarıda saymış olduğumuz taraçalar haricinde, arazi çalışması sonrasında morfolojik olarak taraçaya benzer düzlüklerin varlığı fark edilmiştir. Bunların hepsi +10 m. nin üzerinde bulunmaktadır. Morfolojik olarak taraçaya benzer düzlükler sahanın kuzeyinde yer alan Ekinlik burnunun güneybatısında ve güneybatıda yer alan Büyük Liman burnu ile Kum burnunda yer bulunmaktadır (Foto 14), (Foto 15).

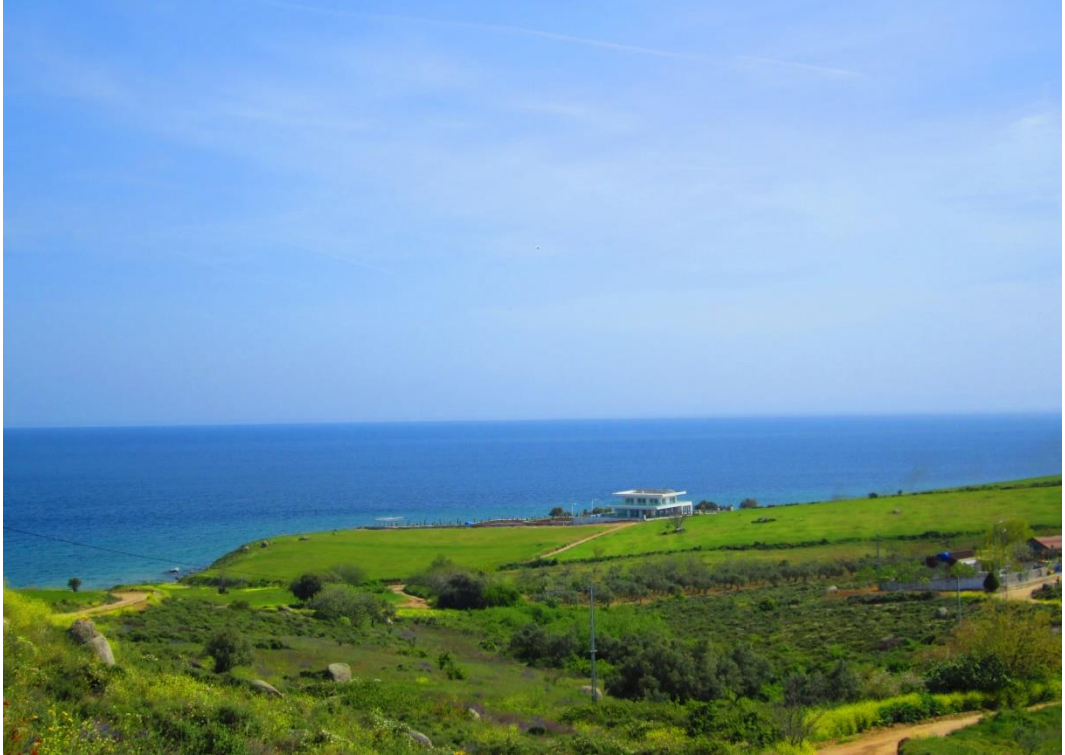
**Foto 15:** Kum Burnunda Morfolojik Olarak Taraçaya Benzeyen Düzlük Alan ( Fotoğraf Kuzeybatıdan Güneydoğuya Doğru Çekilmiştir.).

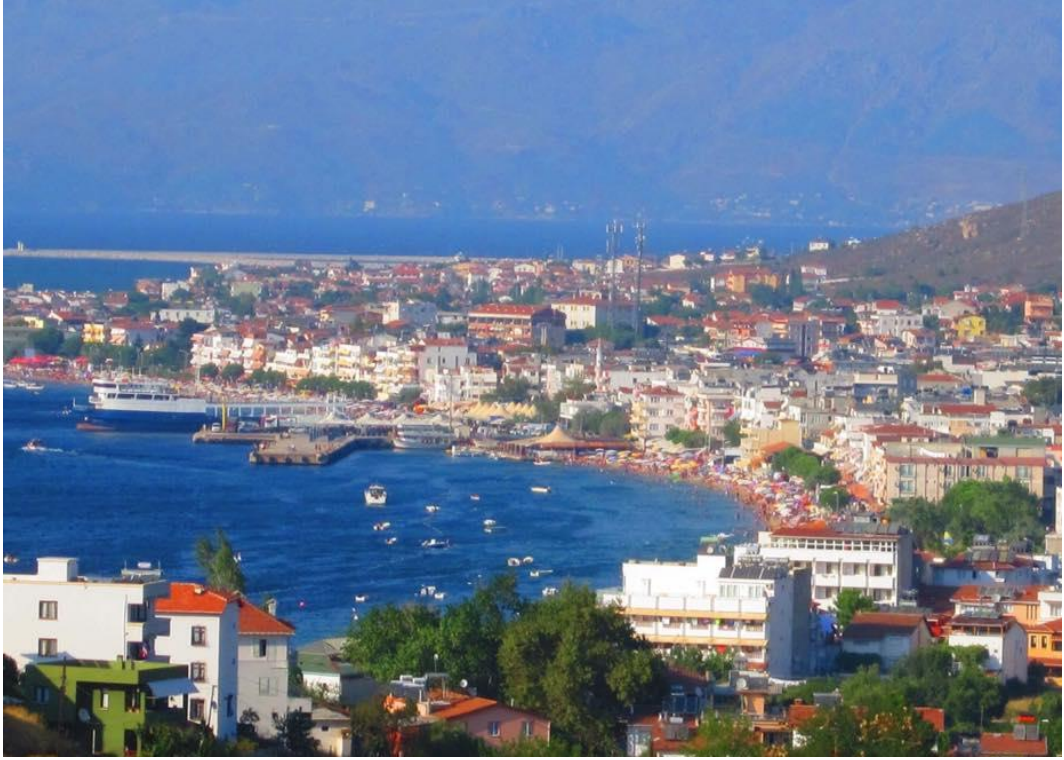
**Foto 16:** Avşa Yerleşmesinde Yer Alan Feribot Terminali ( Fotoğraf Güneyden Kuzeye Doğru Çekilmiştir.).

doldurulmasıyla kazanılmış olan karasal alanlardır. Anakarayla ulaşımın sağlanması açısından son derece mühim olan bu limanlar, genellikle yerleşme çekirdeklerinin yoğunlaştığı alanlarda inşa edilmiştir. Bu limanlardan en eskisi ve en yoğun kullanıma sahip olanı Avşa yerleşmesinde yer alan feribot terminalidir ( Foto 16). Bu yerleşmede yer alana diğer bir liman ise yat limanıdır. Avşa yerleşmesinin kuzey kıyısında yer alan bu yat limanının hinterlandı gelişmediği için, yat sahipleri tarafından pek tercih edilmemektedir. Diğer bir liman ise Yiğitler yerleşmesinde yer alan, hem yatlara hizmet vermek hem de feribot limanı olarak kullanmak için yapılmış olan limanıdır. Bu liman inceleme alanının en geniş limanı olma özelliğine sahip olmasına rağmen kullanımı bununla paralel değildir.

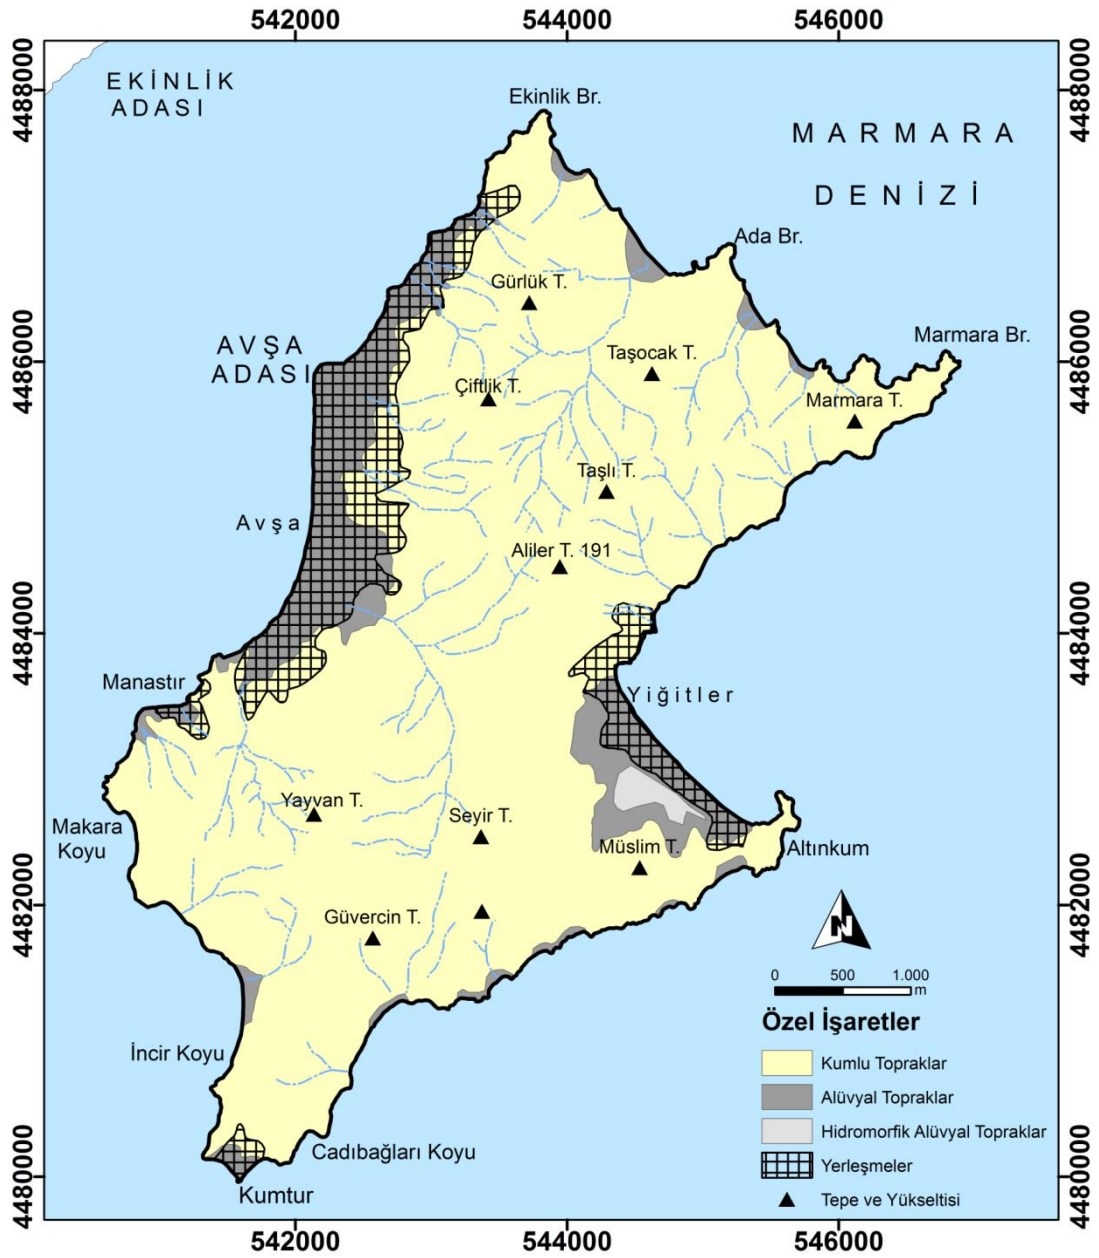
**Harita 9:** Türkeli (Avşa, Marmara-Balıkesir) Adası'nın Toprak Haritası (Koordinatlar UTM dir. UTM Zonu 35 Kuzey).

İnceleme alanında hidromorfik alüvyal topraklar sahanın doğusunda yer alan alüvyal toprakların güney kısmında çok dar bir alanda yer alır. Taban suyu seviyesinin çok yüksek olduğu bu toprak tipi sahada en az görülen toprak grubu içerisinde yer almaktadır. Genelde suyla kaplı olan bu saha özellikle taşkın zamanlarında tamamen suyunun yüzeyde görüldüğü bir durum alır. Bu toprak grubu genelde A-C horizonuna sahip genç topraklar kategorisinde olup, killi ve balçıklı durumundadır (Harita 9), (Atalay, 2011).

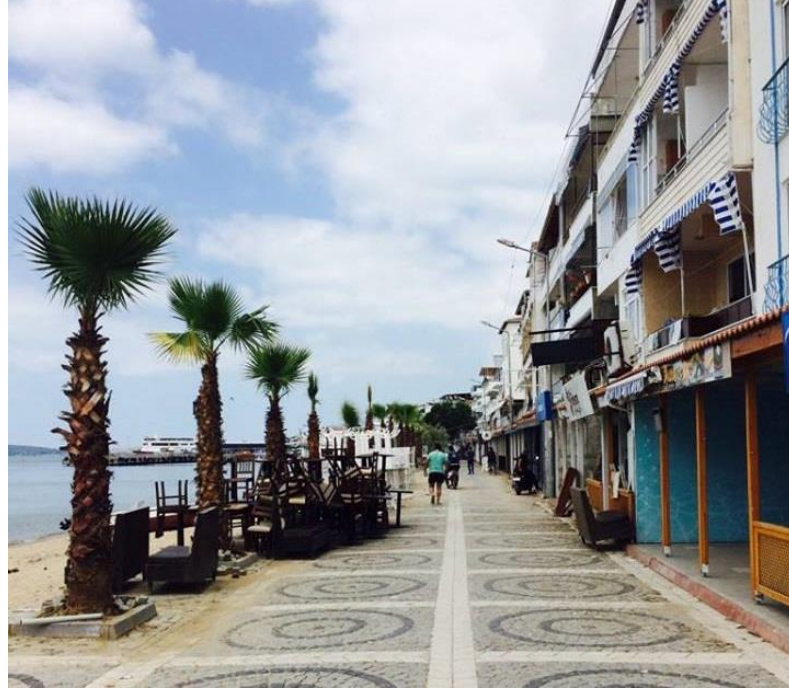
**Foto 31:** Barlar Sokağı (Fotoğraf Güneyden Kuzeye Doğru Çekilmiştir.).

Avşa yerleşmesinde detaylı bir şekilde incelenecek bir diğer yer ise barlar sokağıdır. Burası tamamen turistik tesislerden meydana gelmektedir. Sokağın adından da anlaşılacağı gibi buradaki turistik tesislerinin her birinin altı gece kulübü olarak işletilmektedir. Gece saat 2'ye kadar gece kulüpleri açıktır ve 3'e kadarda bu sokakta canlılık hâkimdir. Yerleşim birimiyle bütünleşmiş olan bu gece kulüplerinin kapanış saatleri gürültü kirliliği sebebiyle daha önceki yıllarda saat 3'ten 2 buçuğa ve daha sonra ise saat 2'ye kadar çekilmesidir. Burada kıyı kenar çizgisi ile turistik tesislerin arasındaki sahil şeridi sadece 7 metredir. Buda yaz sezonu boyunca gelen yüzbinlerce insanın bu sokaktan geçiyorken izdiham yaşıyor olması demektir. Ayrıca rekreatif amaçla kullanılabilir hiçbir alan yoktur. Bu sokak üzerindeki tesisler

bitişik nizamdır. Arka caddeye bu sokak üzerinden geçmek neredeyse mümkün değildir. Görsel olarak da benzer bir mimarı görüntüyü yakalayamamış olan bu tesisler, sokakta kaotik bir görüntünün hâkim olmasına neden olmuştur (Foto 31).

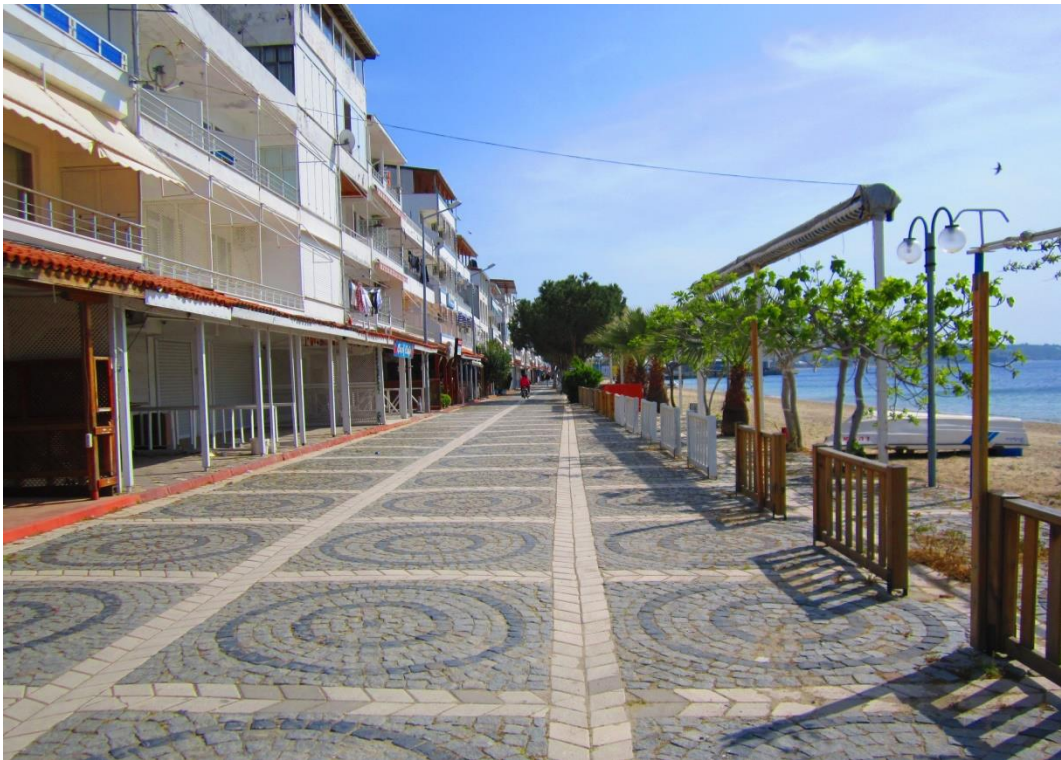
**Foto 32:** İnönü Caddesi (Fotoğraf Kuzeyden Güneye Doğru Çekilmiştir.).

üzerindeki tesisler tamamen turistik tesislerdir. Bu tesislerin her birinin altı restoran olarak işletilmektedir. Bu sahadaki kıyı kenar çizgisi ile turistik tesislerin arasındaki mesafe cadde boyunca 6 metredir. 2015 yılı ve öncesinde bu caddede kıyı kenar çizgisi üzerinde birkaç konaklama tesisi yer alıyordu. Bu konaklama tesislerinin her birinin altı kafe olarak işletilmekteydi ve hemen önündeki kumsala hizmet vermekteydi. Yapılan belediye çalışması sonrasında yıkım kararı alınarak tesislerin her biri yıkıldı. Bu tesisler yıkıldıktan sonra kıyı boyundaki yürüyüş yolları biraz daha genişlemiş oldu. Fakat İnönü caddesi üzerinde rekreatif anlamda insanların yaşam kalitesini arttıracak park, bahçe vs. hiçbir alan bulunmamaktadır (Foto 32).
