**T.C.
BALIKESİR ÜNİVERSİTESİ
SOSYAL BİLİMLER ENSTİTÜSÜ
COĞRAFYA ANABİLİM DALI**

**KARINCA ÇAYI (BURHANİYE - BALIKESİR) HAVZASININ
UYGULAMALI JEOMORFOLOJİSİ**

YÜKSEK LİSANS TEZİ

Balıkesir, 2019

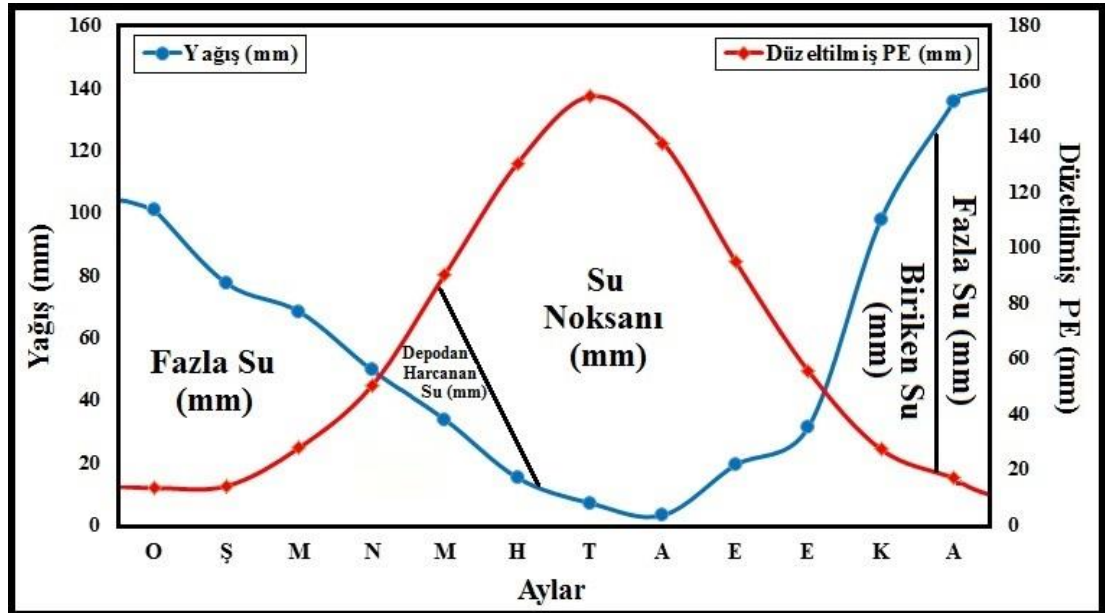
Şekil 10: Thornthwaite İklim Sınıflandırması'na Göre Burhaniye İstasyonu Su Bilançosu

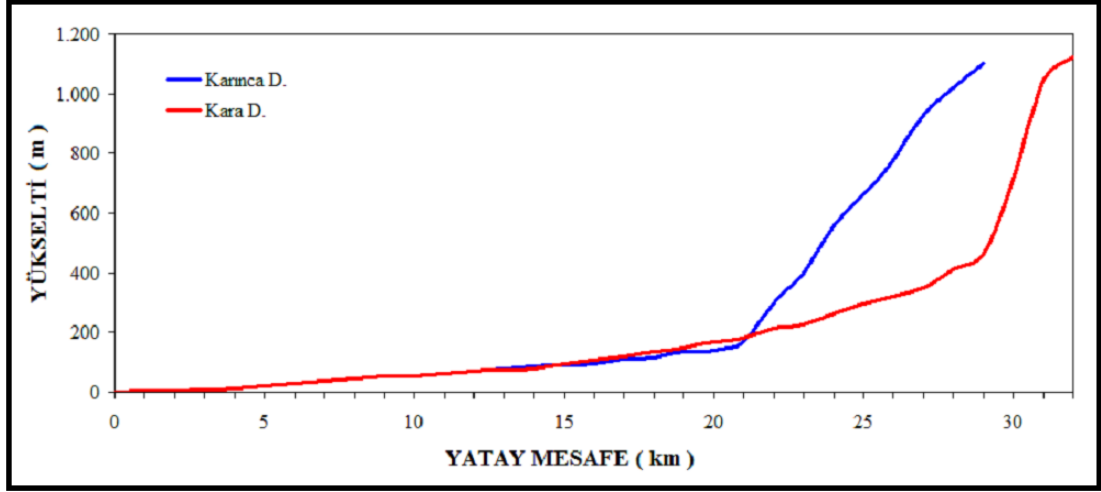
Şekil 14: Karınca ve Kara Dere'nin Boyuna Profili

Belirli bir havzada birbirini izleyen dere dizilerinin ortalama eğiminin sabit eğim oranına göre hesaplanması sonucu yatak eğimleri bulunur (Atalay, 2018;178). Karınca Çayı'nın kaynak kısmından ağız kısmına kadar boyu 31 km'dir. Akarsu, yüksek bir sahadan kısa mesafede denize dökülür. Özellikle Kara Dere'nin yatak eğimi oldukça fazladır. 1100 metre yükseklikten 400 metreye 2-3 km'lik kısa mesafede ulaşır. Karınca Dere'nin yatak eğimi ise Kara Dere kadar olmamakla birlikte 900 metreden 400 metreye 9 km'lik bir mesafede iner (Şekil: 14). Havzadaki yatak eğiminin fazla olması ve havzadaki yağış rejimi taşkın ve erozyonun oluşmasına zemin hazırlamaktadır.

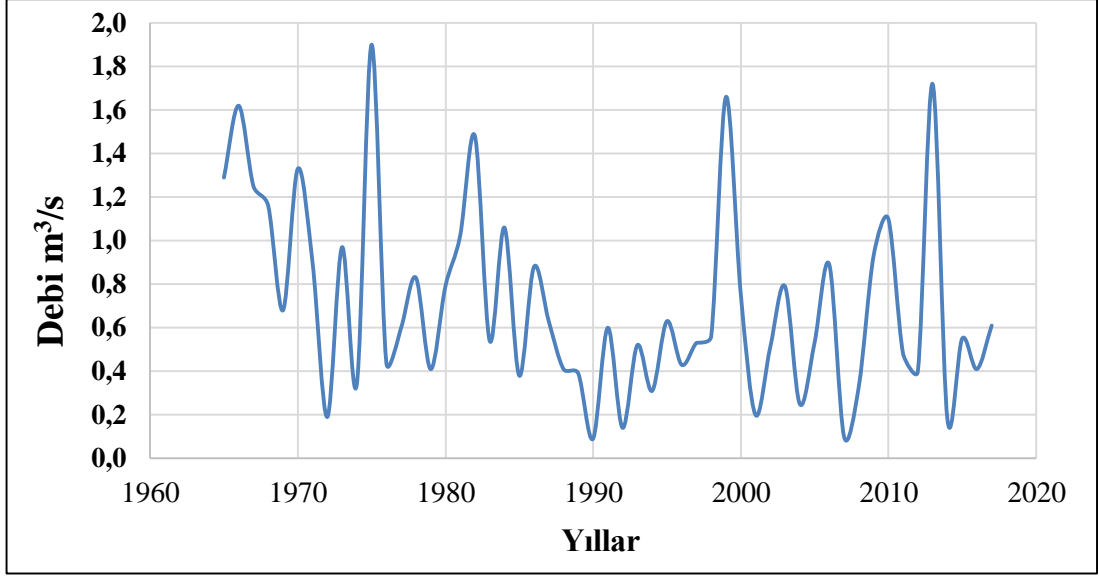
Şekil 16: Karınca Çayı (1965-2017) Yıllık Ortalama Akım Grafiği

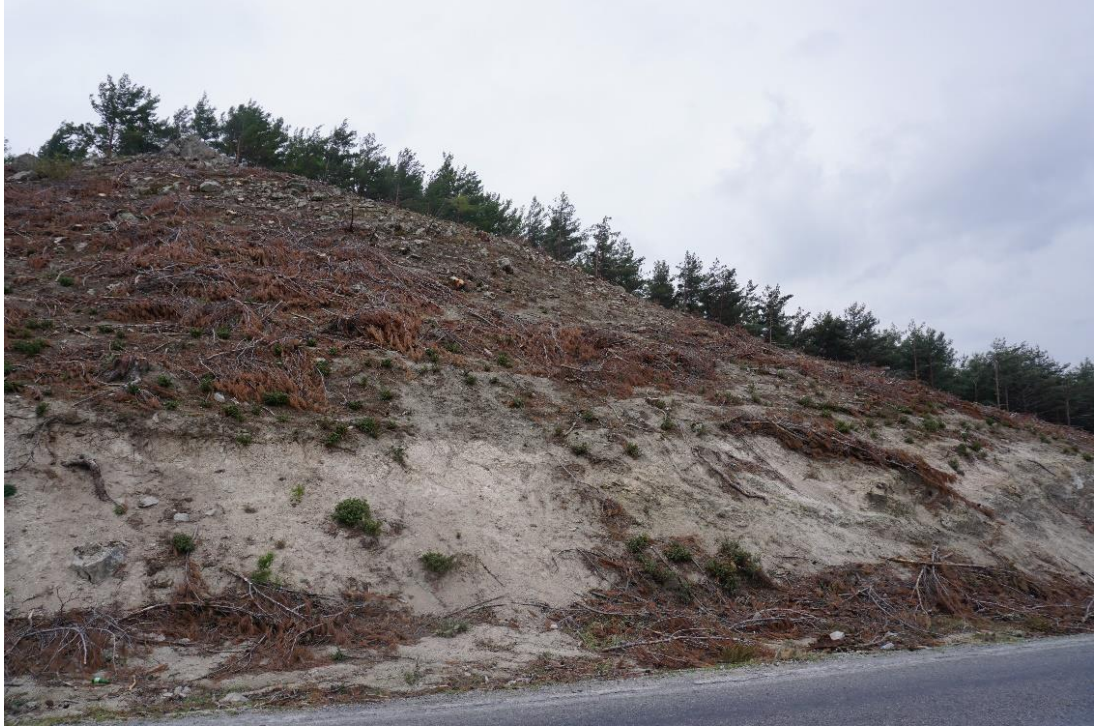
Foto 21: Havza içerisindeki yol yarması üzerinde granit anakayasının ayrışması sonucu oluşmuş arenalar.

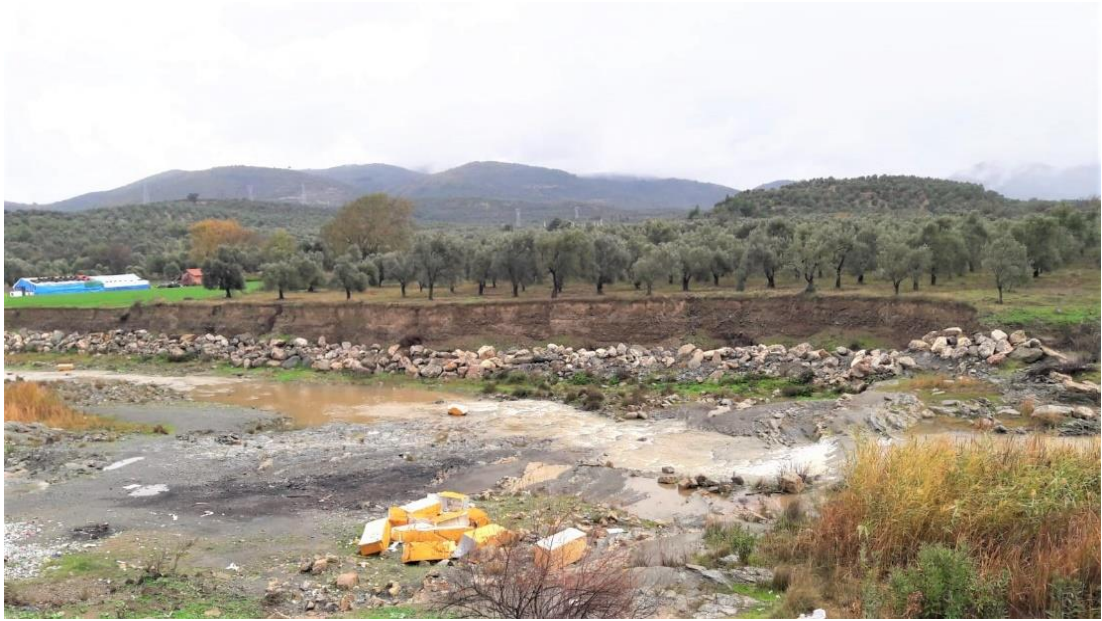
Foto 22: Şarköy'ün güneydoğusunda akarsuyun taşkın yatağında kıyı erozyonunun zeytinliklere zarar vermesinden dolayı taşlarla suni bir set yapılmıştır.

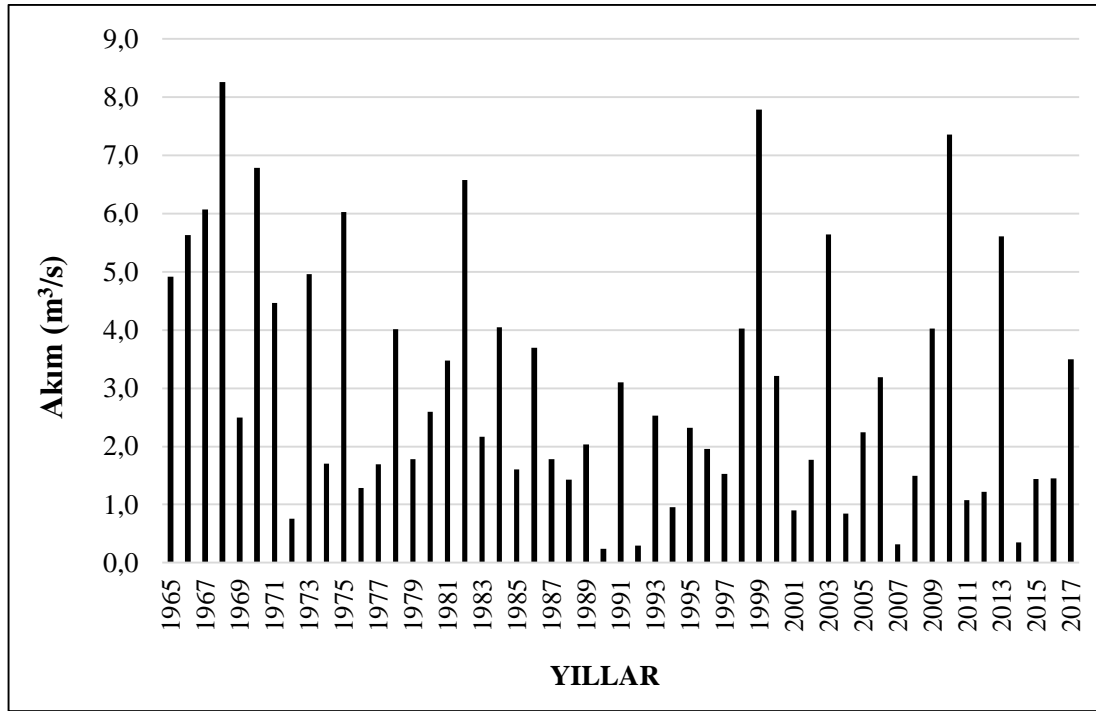
Şekil 32: Karınca Çayı 1965-2017 Yılları Arası Maksimum Akım Grafiği

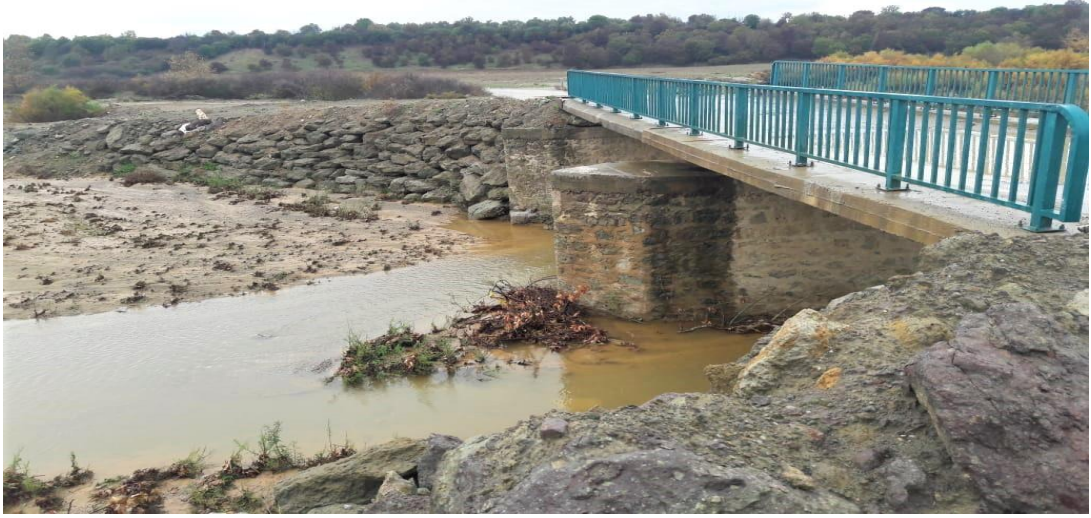
Foto 24: Tahtacı yerleşmesi yolu üzerindeki köprü. Köprünün ayakları suyun kinetik enerjisini azaltmak için kavisli yapılmıştır.

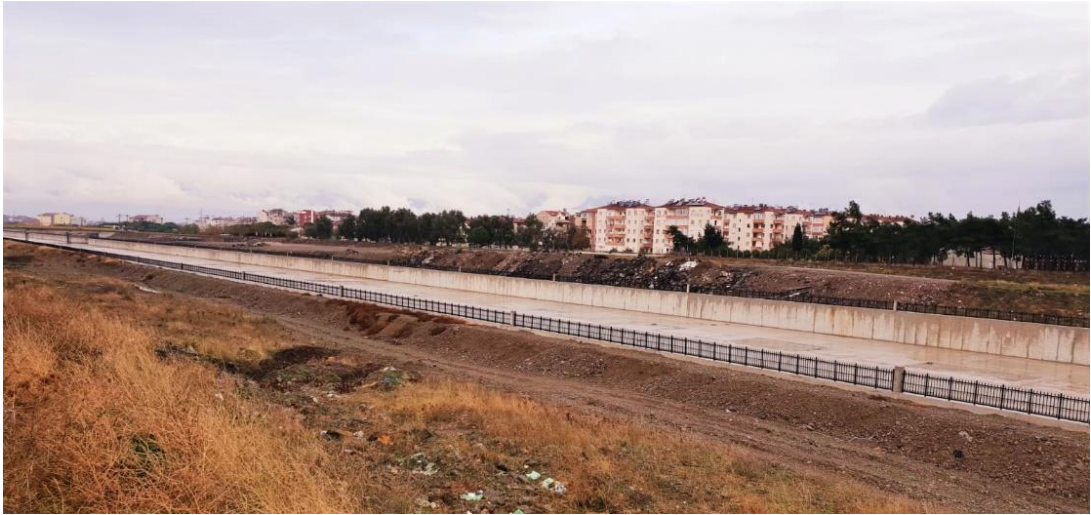
Foto 25: Cumhuriyet Mahallesi'nin kuzeydoğusunda, akarsuyun taşkın yatağı üzerine yapılan beton kanal.

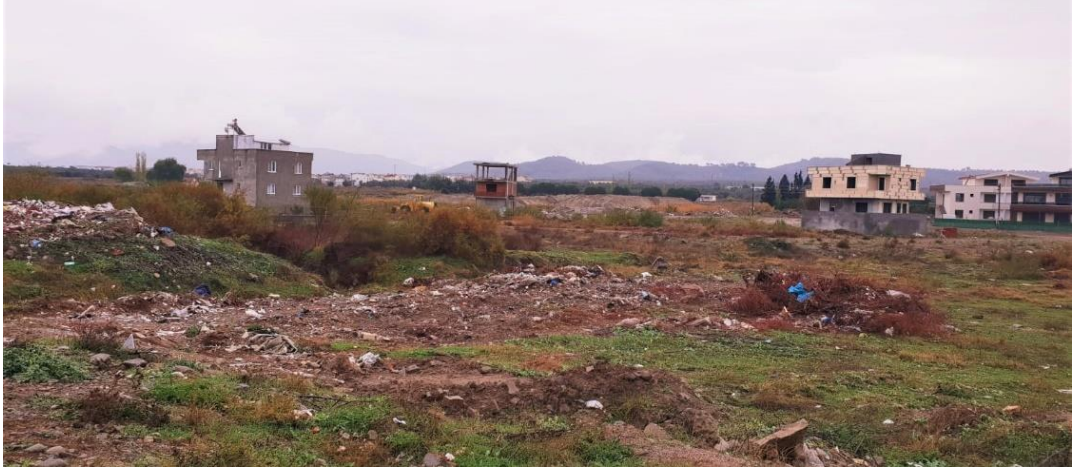
Foto 26: Akarsuyun taşkın yatağı üzerine yapılan evler ve bu evlerin etrafına rutubetten korunması için yapılmış setler.

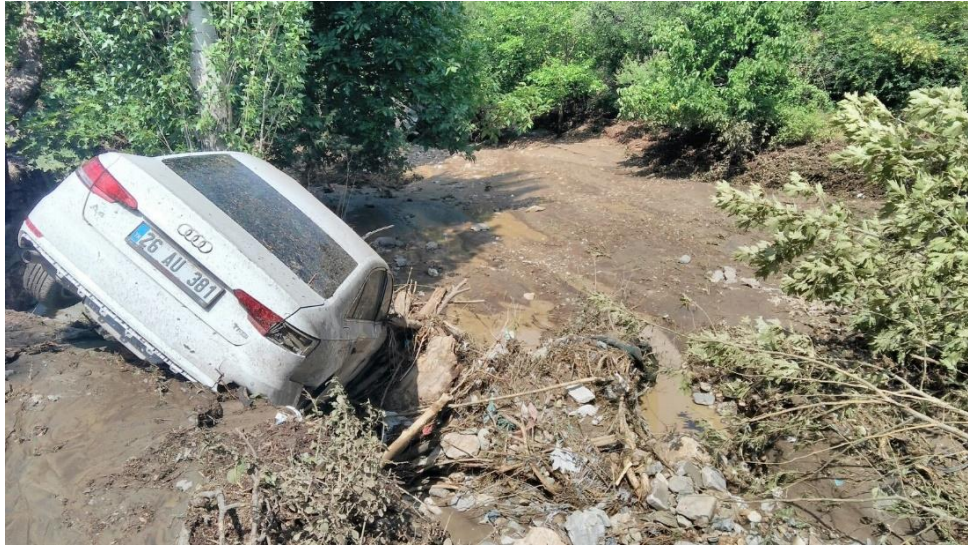
Foto 27a: Sübeylidere yerleşmesinde meydana gelen sel ve hasarlar

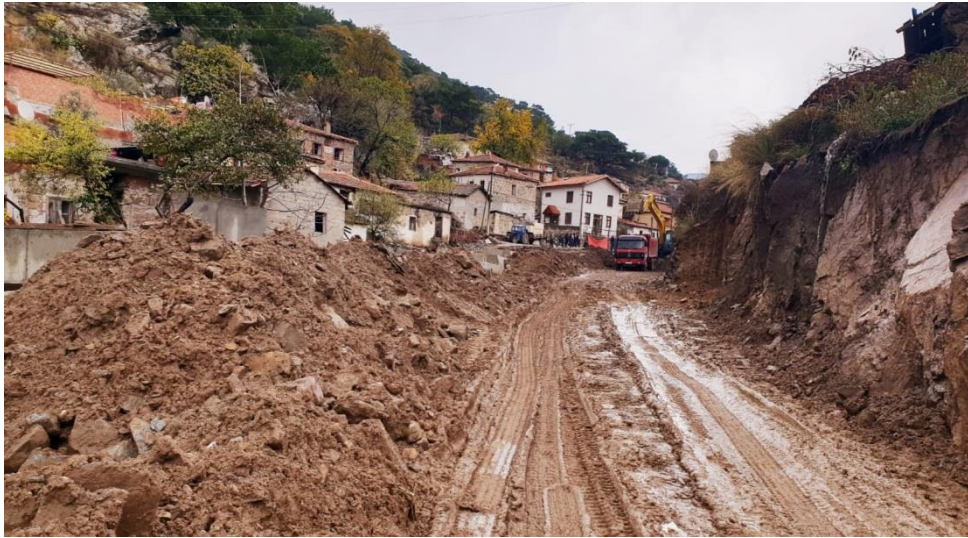
Foto 27b: Sübeylidere yerleşmesinde meydana gelen sel ve hasarlar

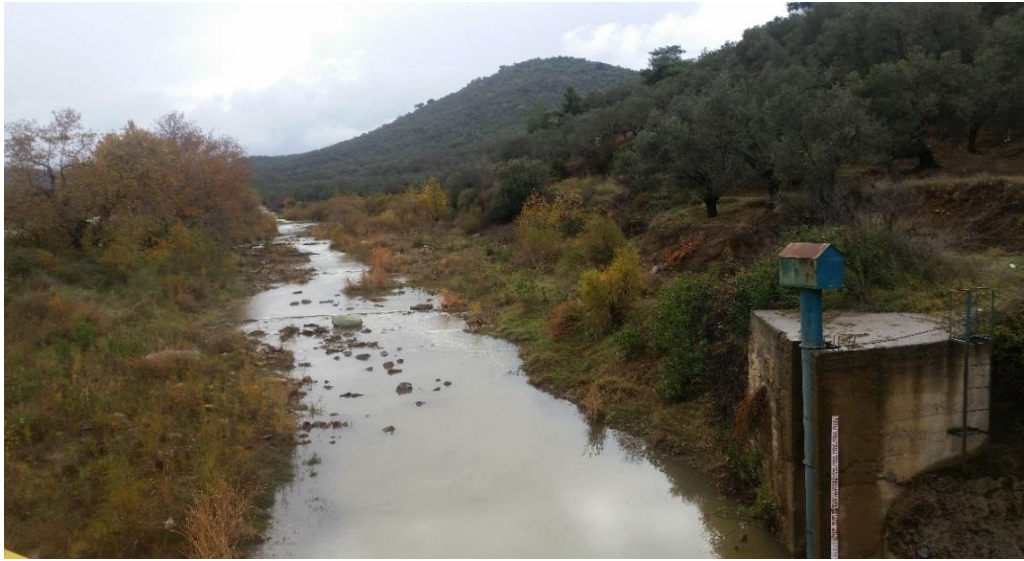
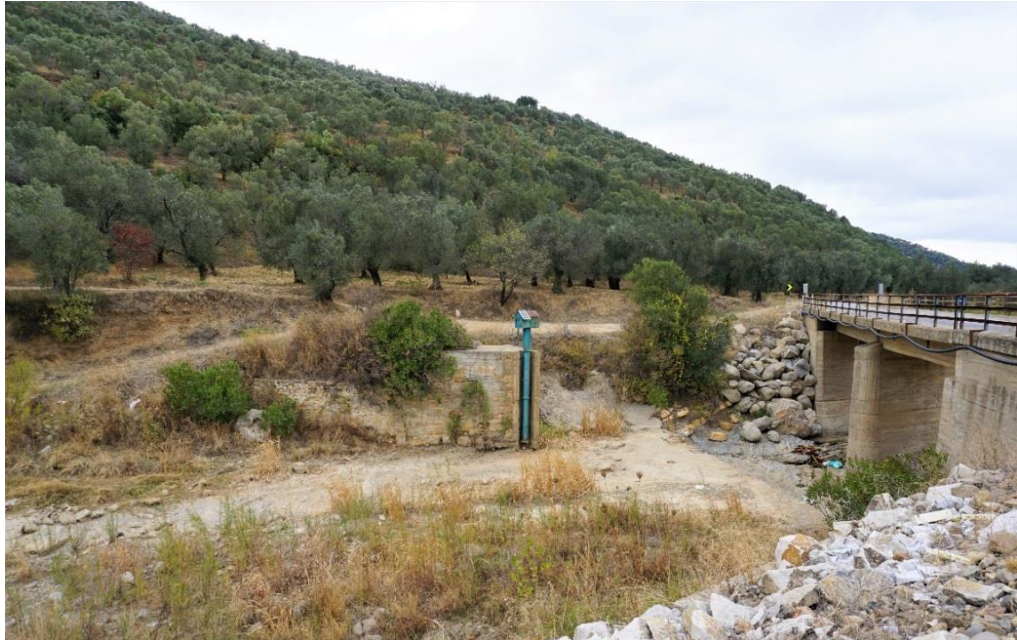
Foto 28 a-b:Hisarköy yerleşmesi yol ayrımını geçtikten sonra akarsu üzerinden güneye bakış. Akarsu nemli dönemde yatağında akarken, kurak dönemde debisi azalmış ve ekik meydana gelmiştir.
