**BİZANS DÖNEMİ KİLİSELERİNİN CAMİYE ÇEVİRİLMESİ İLE
MEYDANA GELEN MEKANSAL DEĞİŞİKLİKLER: VİZE GAZİ
SÜLEYMAN PAŞA CAMİİ ÖRNEĞİ**

YÜKSEK LİSANS TEZİ

SPATIAL CHANGES CAUSED BY THE CONVERSION OF BYZANTINE CHURCHES TO MOSQUES: THE CASE OF VİZE GAZİ SÜLEYMAN PAŞA MOSQUE

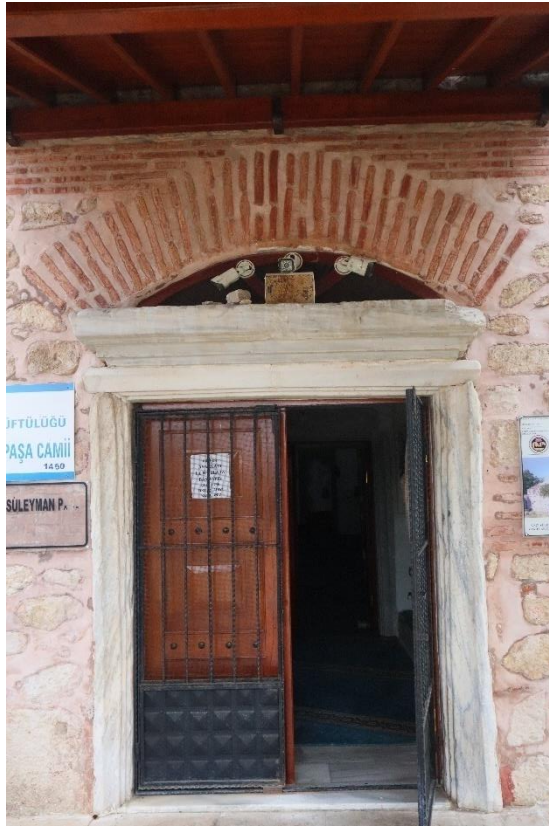
Yapıya batı taraftaki nartekse açılan bir kapıdan girilmektedir (Şekil 5.7). Bu kapı 2.13 m yükseklik, 1.60 m genişlik ve 0.16 m derinliğe sahiptir. Kiliseden camiye dönüştürülme sürecinde son cemaat mahaline dönüştürülen narteks kısmı üç bölümden oluşmaktadır. Ortadaki bölümün üzeri beşik tonoz ile örtülmüş olup üzerinde galeri bulunmaktadır. Güney yönünde kalan kısımda camiye dönüştürüldükten sonra eklenen minarenin kaidesi, kuzey yönünde kalan kısımda ise üst kata çıkan merdiven bulunmaktadır (Şekil 5.8). Merdivenden çıkıldıktan sonra narteksin orta bölümünün üzerinde kalan galeriye ulaşılmaktadır. Narteksten naosa geçiş için önceden üç kapı kullanılmış da günümüzde sadece ortadaki kapı kullanılmaktadır, kuzey ve güneydeki kapılar daha sonra duvarla kapatılmıştır.

Şekil 5.7: Gazi Süleyman Paşa Camii giriş kapısı (Kişisel arşiv).

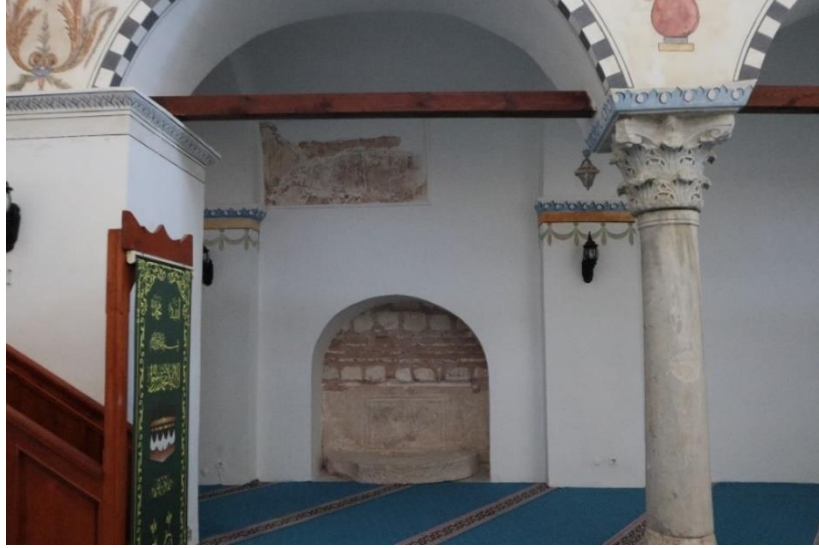
Şekil 5.9: Orta nefi yan neflerden ayıran korent başlıklı mermer sütunlar (Kişisel arşiv).

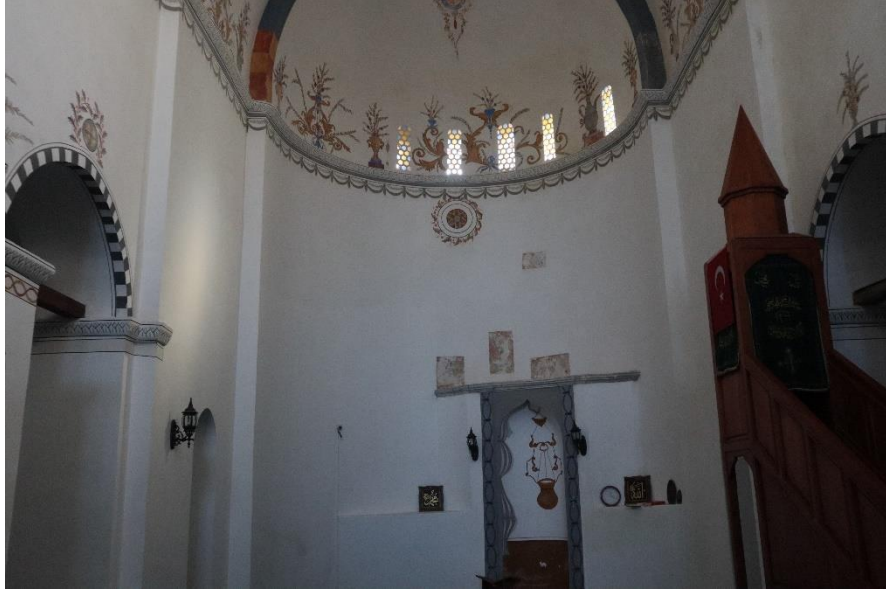
Şekil 5.11: Apsisin içeriden görünüşü ve sonradan eklenen mihrap nişi (Kişisel arşiv).

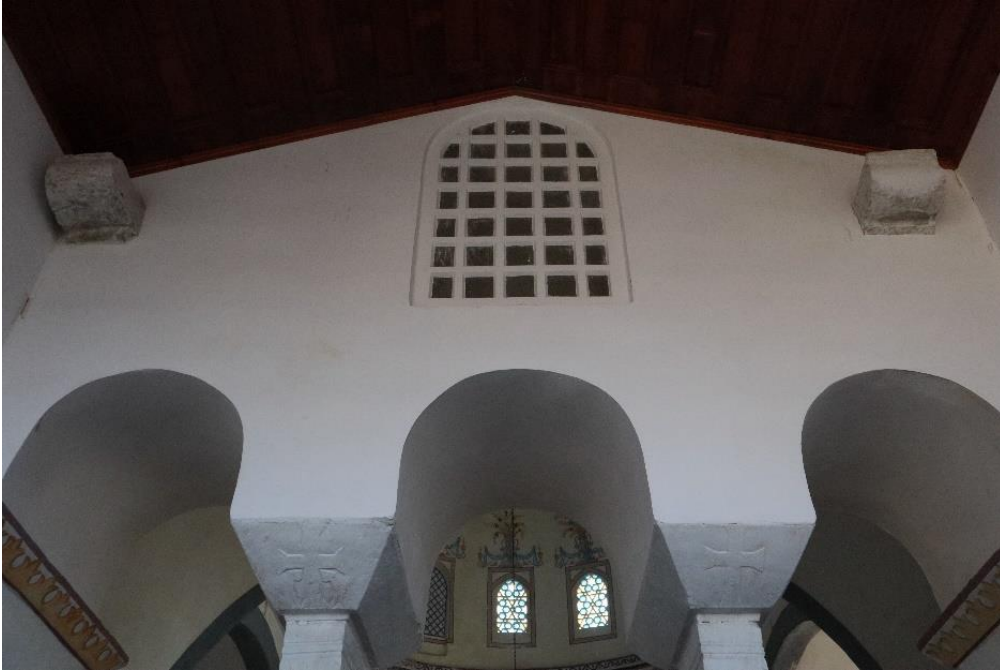
Şekil 5.15: Galeri sütunlarının galeriden görünüşü ve sütunlarda bulunan haç işaretleri (Kişisel arşiv).

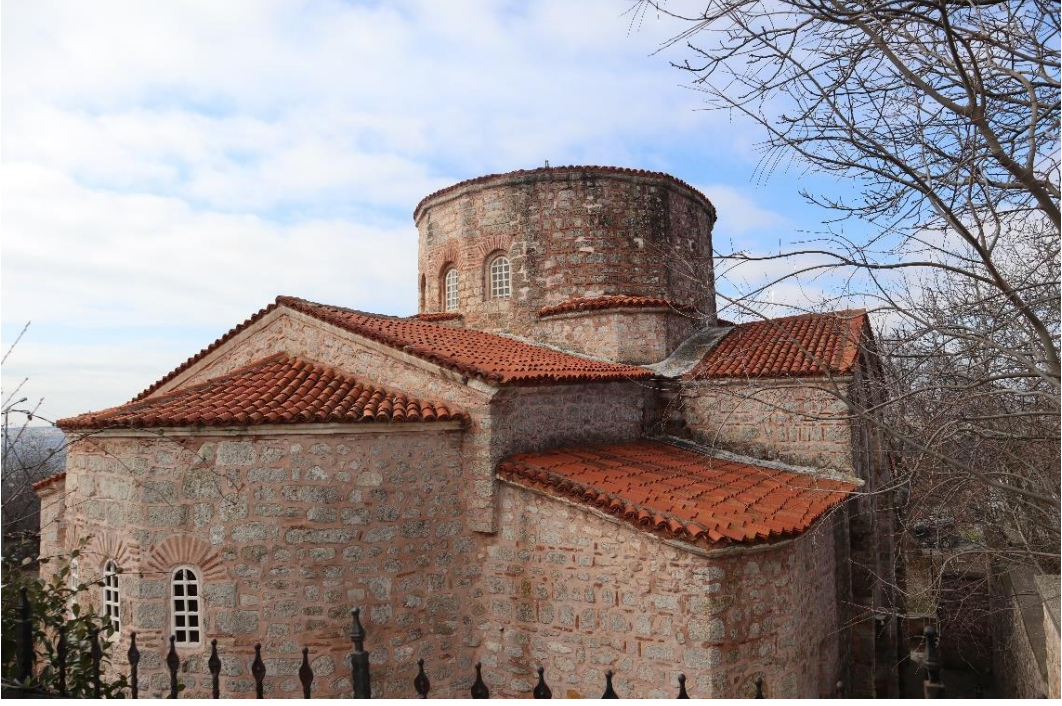
Şekil 5.16: Gazi Süleyman Paşa Camii'nin üst örtüsü ve kubbesi (Kişisel arşiv).

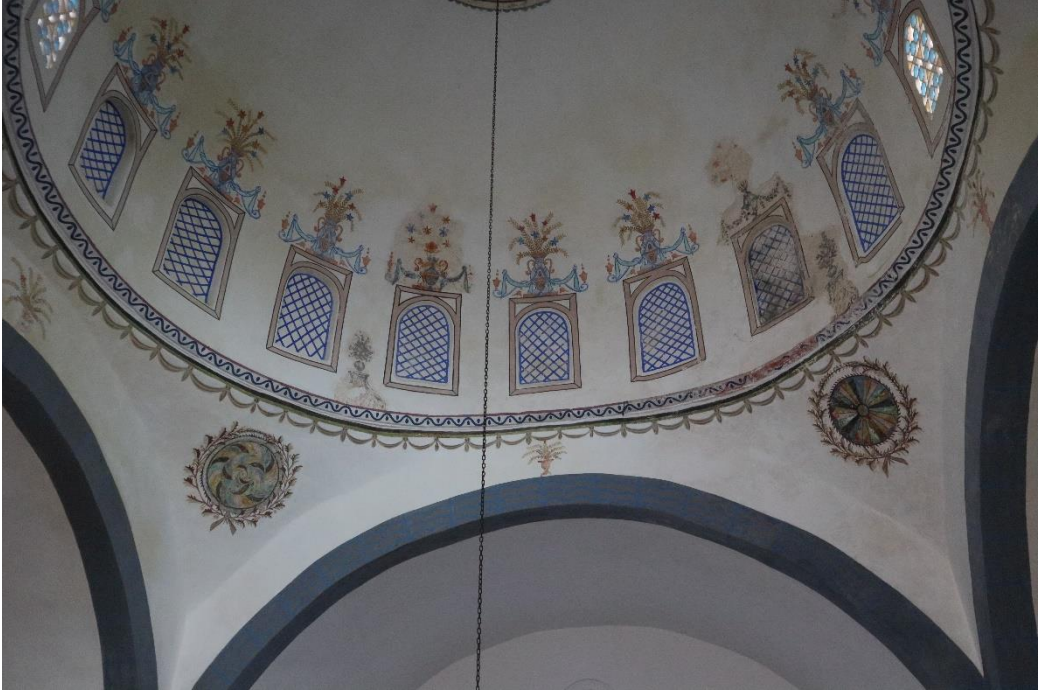
Şekil 6.3: Gazi Süleyman Paşa Camii'nin kubbe kasnağındaki eksik pencerelerin yerine çizilen pencere resimleri (Kişisel arşiv).

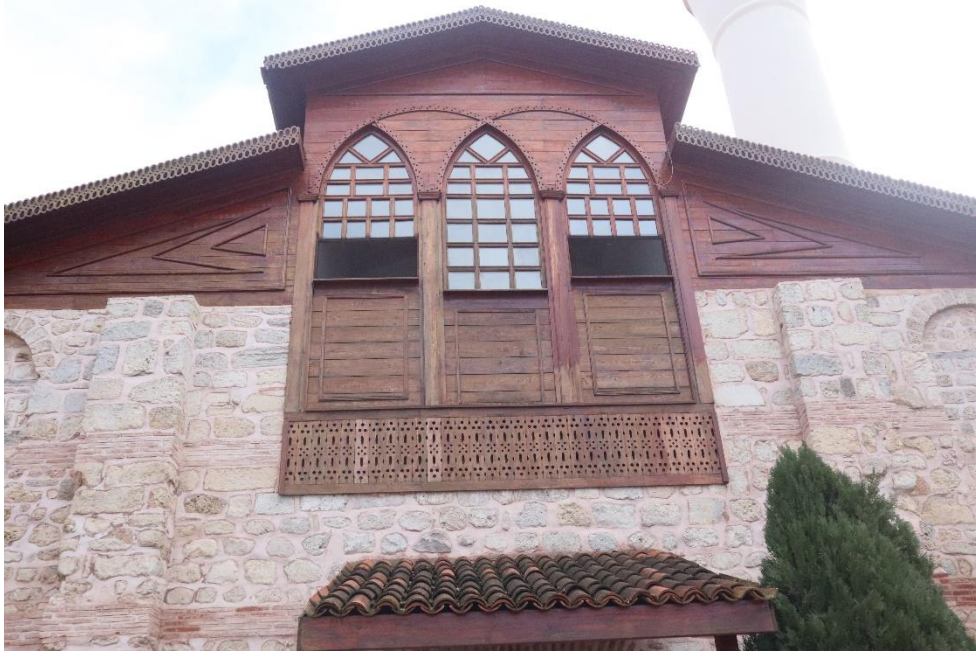
Şekil 6.6: Gazi Süleyman Paşa Camii'nde batı tarafındaki galerinin üzerini örten ahşap konstrüksiyon (Kişisel arşiv).

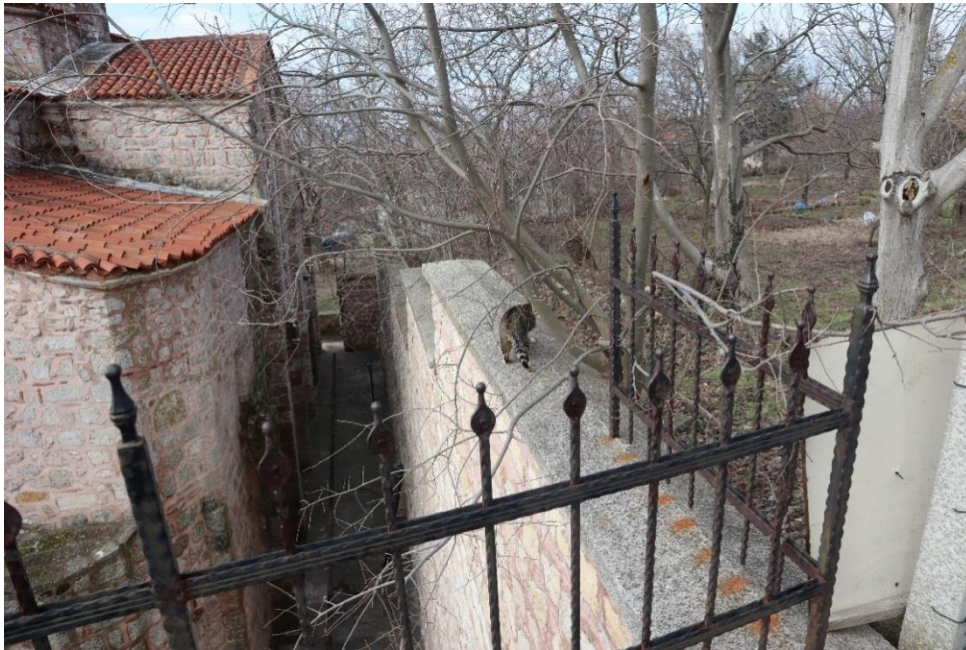
Şekil 6.13: Gazi Süleyman Paşa Camii'nin doğu cephesindeki yol ile arasındaki kot farkı (Kişisel arşiv).

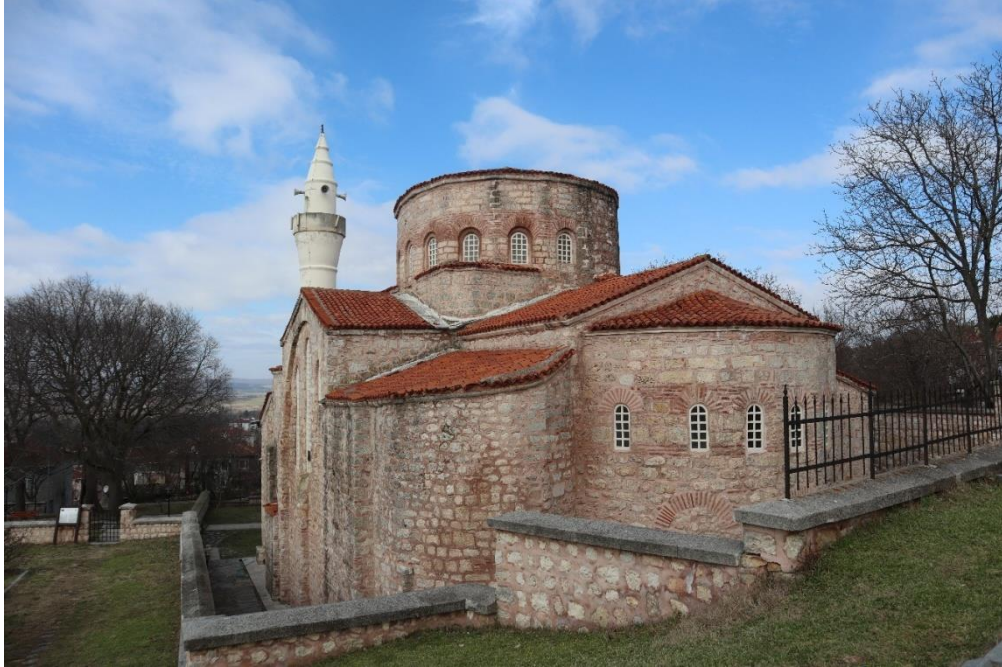
Şekil 7.3: Gazi Süleyman Paşa Camii dış cephe dokusu (Kişisel arşiv).
