**T.C.
BALIKESİR ÜNİVERSİTESİ
FEN BİLİMLERİ ENSTİTÜSÜ
İNŞAAT MÜHENDİSLİĞİ ANABİLİM DALI**

**GENİŞ BETONARME KİRİŞLERDE PLASTİK ŞEKİL
DEĞİŞTİRMENİN DENEYSEL İNCELENMESİ**

YÜKSEK LİSANS TEZİ

BALIKESİR, NİSAN 2013

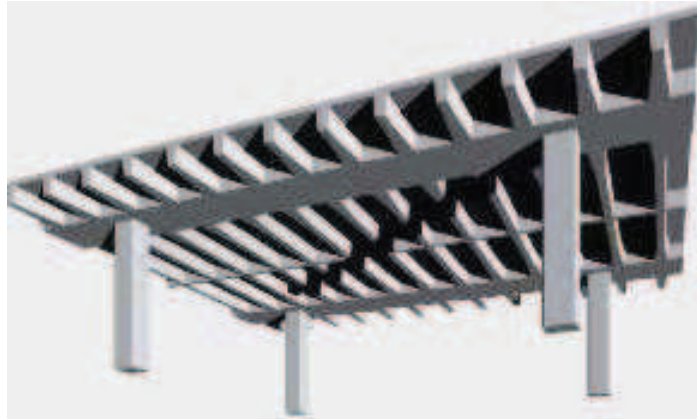
Şekil 1.1: Dişli (asmolen) döşeme sistemi [2]

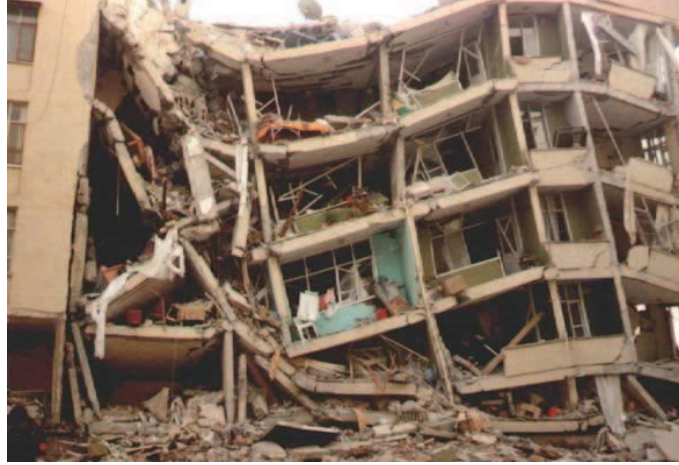
Şekil 1.2: Adana-Ceyhan depreminde yıkılmış dişli döşeme sistemli bina [8]

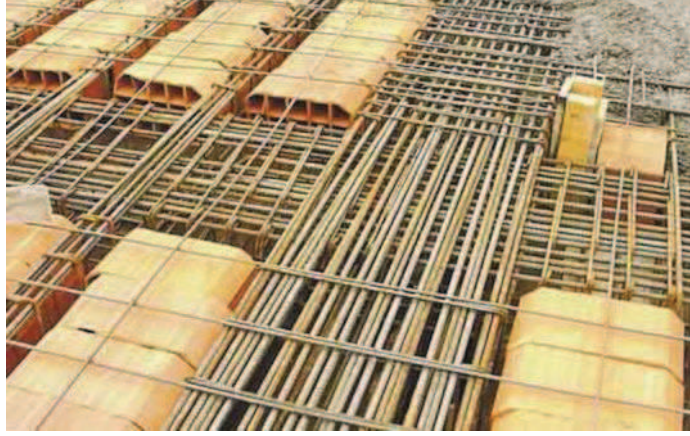
Şekil 1.3: Dişli döşemeli sistemde sığ ve geniş (yastık) kiriş [2]

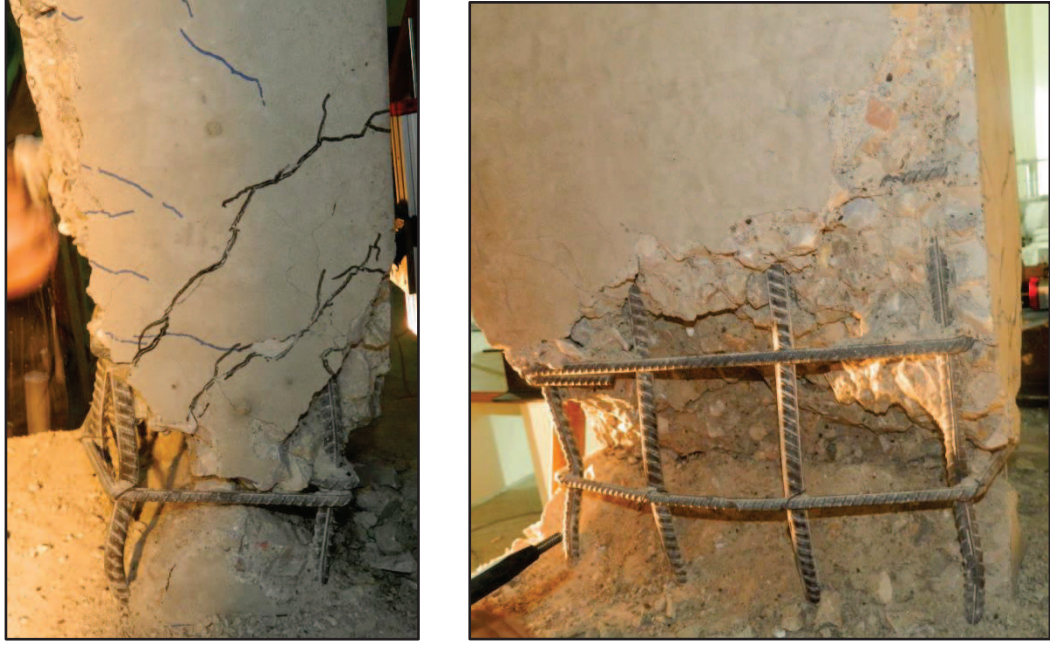
Şekil 2.18: a) Deney sonu hasar durumu b) Orta donatılarda burkulma ve beton hasarı

22. çevrimin %6.0 çekme ötelenme oranında donatıdaki burkulmanın ilerlediği gözlenmiş, burkulmanın da etkisiyle çekirdek betonunda da dağılma meydana gelmiştir. 23. çevrimin %8.45 itme ötelenme oranında betondaki dağılma bütün kesite yayılmış, bu çevrimin aynı ötelenme oranındaki çekme adımında betondaki hasar nedeniyle kesme kapasitesi azalan numunede kayma davranışı gözlenmiştir. 24. çevrimin itme adımında benzer davranış gözlenmiş ve numunedeki yer değiştirme sıfırlanarak deney sonlandırılmıştır. Deney sonunda numunedeki görsel hasar durumu Şekil 2.18a'da gösterilmiştir. Kiriş tabanından yaklaşık 10 cm yüksekliğindeki bir kesitte betonun tamamen dağıldığı ve köşe donatılarının kenar ortasındaki donatılardan daha farklı şekilde burkulduğu gözlenmiştir. Kenar ortasındaki donatılardaki burkulmanın etriyede büyük şekil değişikliğine yol açtığı ve betondaki ileri hasarın oluştuğu bölgeyi arttırdığı Şekil 2.18b'de görülebilmektedir.

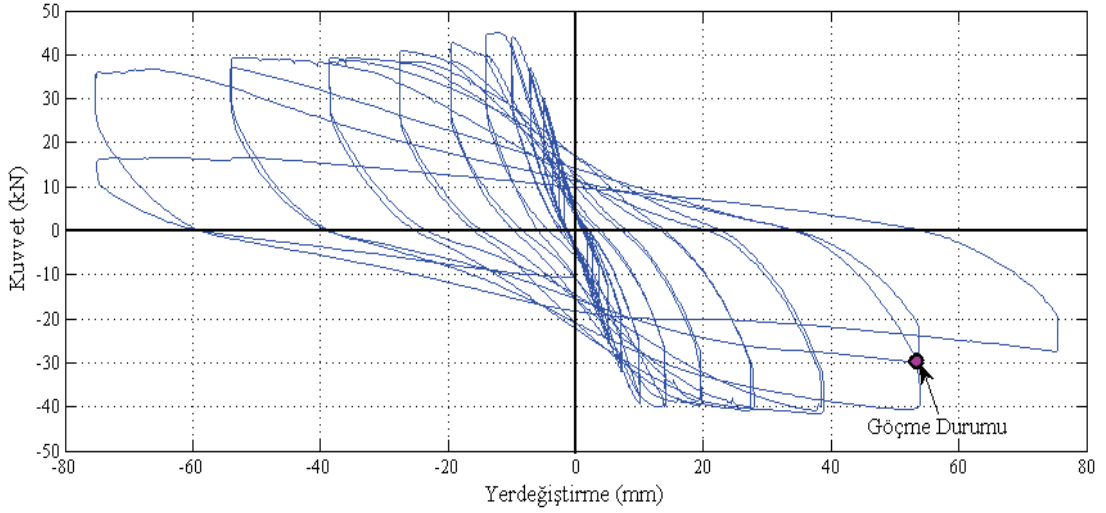
Şekil 2.19: GK-1-T numunesi kuvvet yerdeğiştirme ilişkisi

Yük hücresinden ve kiriş ucuna yerleştirilen potansiyometrik cetvelden elde edilen verilerden çizilen kuvvet yerdeğiştirme ilişkisinde (Şekil 2.19) donatıda akmanın meydana gelmesiyle kirişin eğilme kapasitesine erişmesi 11. çevrimin %1.1 itme ötelenme oranında gözlenmiştir. Bu duruma ait görsel hasar durumu Şekil 2.16a'da gösterilmiştir. Bu durumda kiriş tabanında itme ve çekmede oluşan çatlakların birleşerek bütün kenar boyunca oluştuğu görülmüştür. Mevcut eğilme çatlaklarında uzamanın kesit yüksekliğinin yarısını geçmesiyle itmede ve çekmede oluşan çatlakların birleştiği, ayrıca kiriş yüksekliğince bazı çatlakların eğikleştiği gözlenmiştir.

Deney sonunda ölçüm verilerinden elde edilen kuvvet yerdeğiştirme ilişkisi Şekil 2.19.'da verilmiştir. Donatılarda akmanın yaşanmasıyla numune 9.99 mm yerdeğiştirme değerinde (%1.1 ötelenme oranında) eğilme kapasitesine karşılık gelen 40 kN değerine ulaşmıştır. İlerleyen ötelenme oranlarında bu değerde önemli bir artış yaşanmadan, numune sünek bir davranış sergilemiştir. Uygulanan ötelenme oranı değeri dolayısıyla yerdeğiştirme arttıkça, numunede gözlemlenen hasar durumunda da artış gerçekleşmiştir. %6.00 ötelenme oranına karşılık gelen 53.73 mm değerinde donatılarda burkulma ilerlemiş ve çekirdek betonunda dökülme meydana gelmiştir. Bu ötelenme oranının ikinci çekme adımında numune negatif dayanımında %25 lik bir azalma gözlenmiştir. %8.4 itme ötelenme oranında (75.22 mm) numune 35.86 kN pozitif dayanım değerine ulaşsa da, bu ötelenme oranının çekme adımında negatif dayanım 27 kN değerine kadar düşmüştür. Dayanımda azalma gerçekleşene kadar kuvvet yerdeğiştirme çevrim eğrileri genişleyen, enerji sönümleme özelliği iyi bir karakteristik sergilemiştir. Dayanım kayıpları ile eğriler daralarak eğilme davranışından uzaklaşmış ve kayma davranışı sergilemiştir. Kesme etkisinin artmasıyla kayma davranışı deney sırasında gözlemlenmiştir. Eğilme elemanlarında göçme durumu donatı kopması gibi ileri hasar durumlarının yaşanması ya da dayanımda %20 azalmanın gerçekleşmesi şeklinde tanımlanır. Numune 22. çevrimin %6.00 çekme ötelenme oranında dayanımının %25'ini kaybettiği için göçme durumunun yaşandığı kabul edilmiştir.

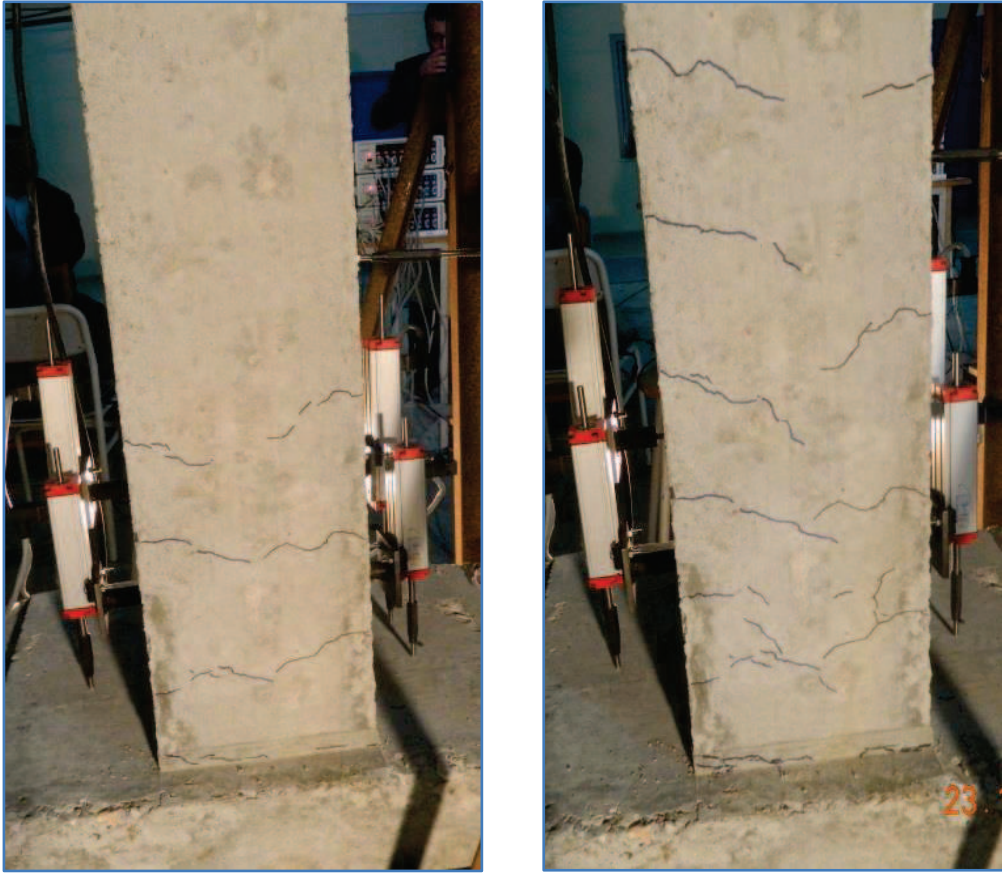
Şekil 2.22:a)%0.41 ötelenme oranında b)%1.1 ötelenme oranında hasar durumu

İlk dört çevrimde kirişin çatlak takibi yapılan yüzeyinde herhangi bir çatlak oluşmamış, diğer yüzde mevcut rötre çatlaklarında genişleme meydana gelmiştir. Numunede ilk eğilme çatlağı 5. çevrimin %0.41 itme ötelenme oranında kiriş ile kolon elemanın birleşim bölgesinden 2 cm yüksekliğinde bir bölgede meydana gelmiştir. çevrimin çekme adımının sonunda kiriş tabanından 32 cm yüksekliğince eğilme çatlaklarının simetrik olarak oluşmuştur (Şekil 2.22). Meydana gelen bu çatlaklar kılcal çatlaklar olup çekme durumunda belirginleşirken basınç durumunda tamamen kapanmaktadır.

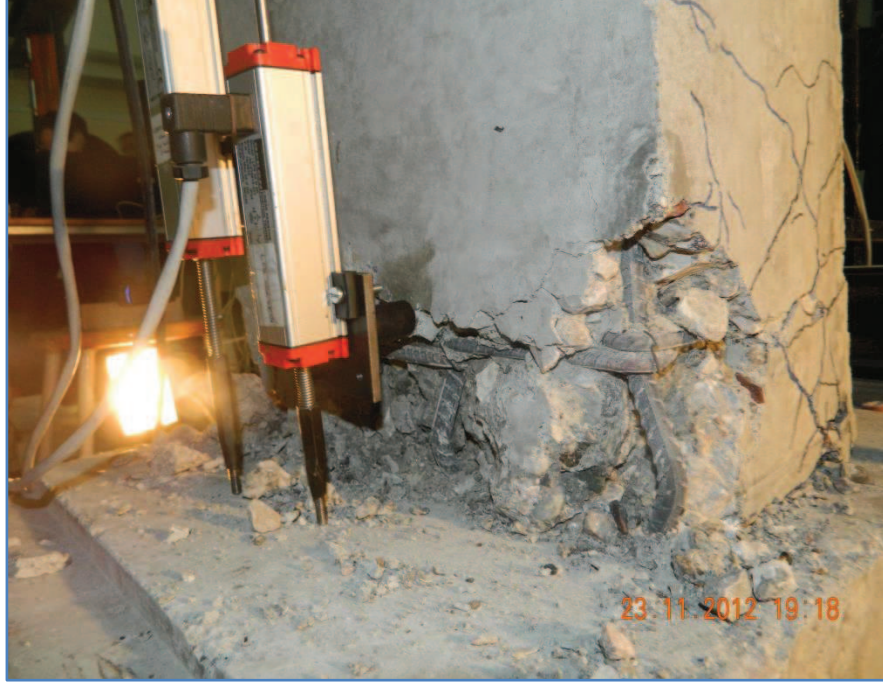
Şekil 2.24: %8.4 ötelenme oranında hasar durumu

24. çevrimin %8.4 itme ve çekme ötelenme oranlarında kabuk betonunda başlayan dağılma bütün yüzlerde gözlenmiş ve çatlak takibi artık yapılamaz hale gelmiştir. Kabuk betonunda meydana gelen dağılma bütün eleman yüzlerinde kiriş tabanından yaklaşık 10 cm'lik bir bölgede meydana gelmiştir. Donatılarda meydana gelen burkulma bu ötelenme oranının her bir çevriminde artarak daha da belirgin hale gelmiştir (Şekil 2.24).

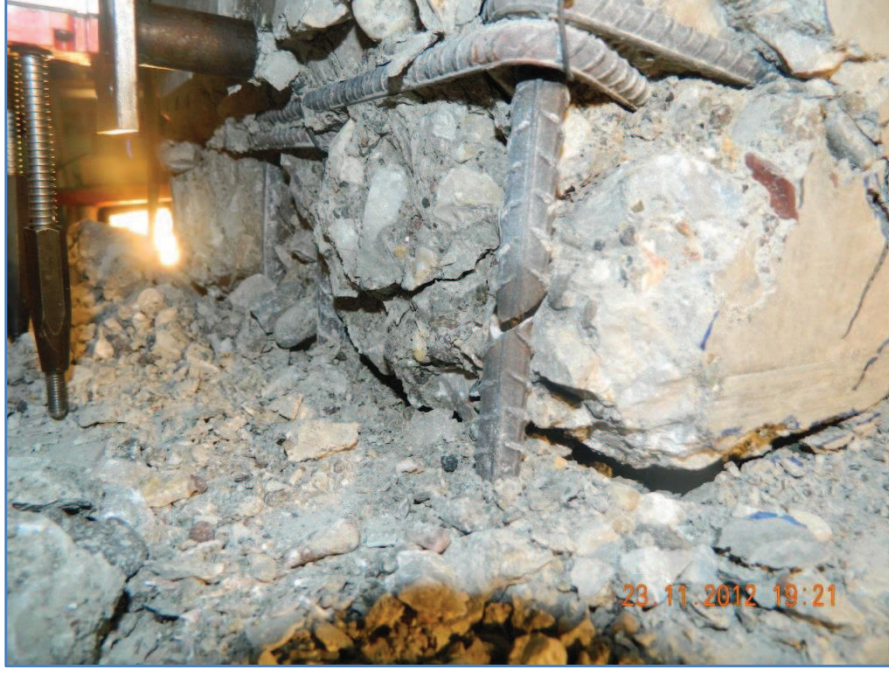
Şekil 2.25: %11 ötelenme oranında boyuna donatıda kopma

Donatıda kopma meydana gelmesinden sonra kiriş uç yerdeğiştirmesi sıfırlanarak deney sonlandırılmıştır. Eleman yüzeylerinden dağılmış betonun temizlenmesi sonucu elde edilen numunenin deney sonu görüntüsü (Şekil 2.26)'de verilmiştir. Deney sonunda betondaki dağılmanın bütün yüzlerde kiriş tabanından yaklaşık 10-13 cm lik bir bölgede meydana geldiği görülmüştür.

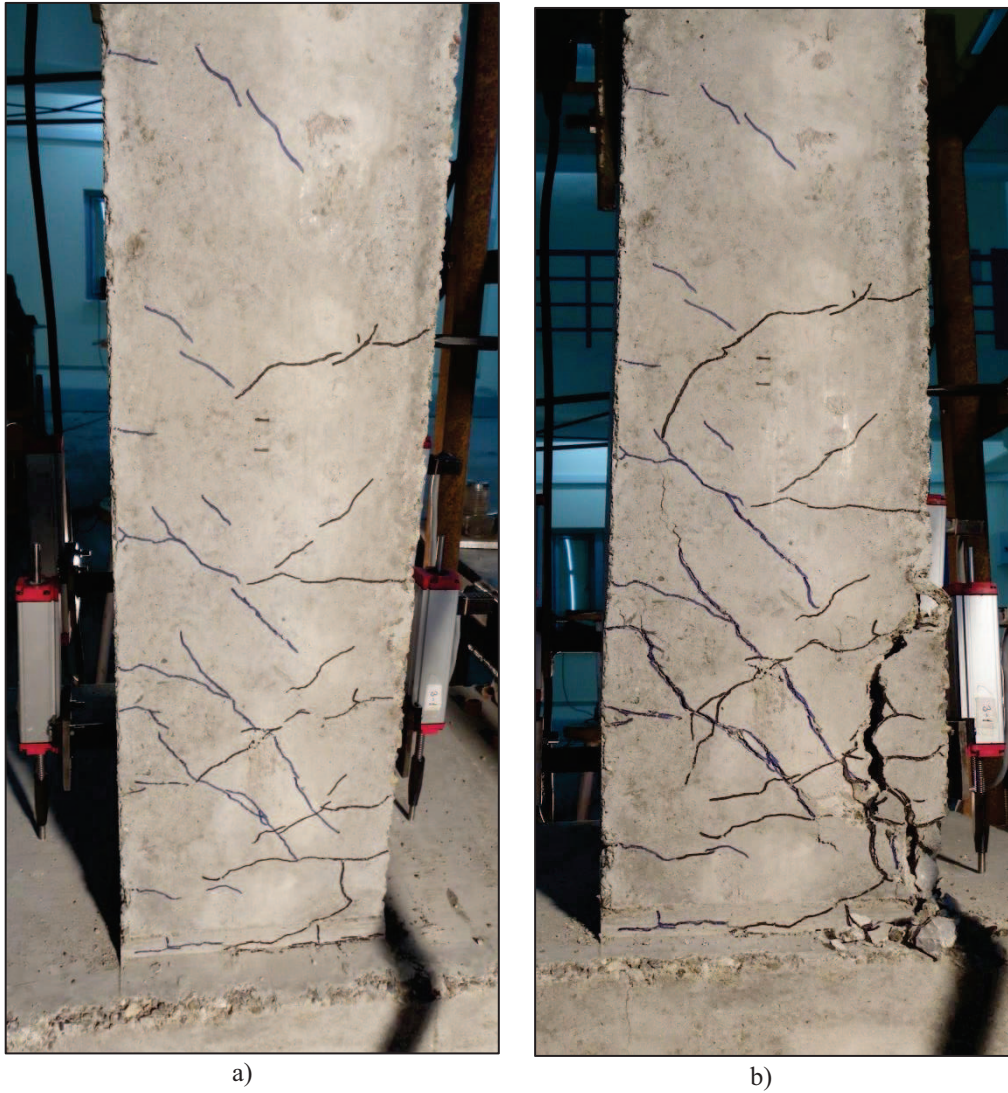
Şekil 2.32: a)%2.0 itme ötelenme oranında b)%2.83 itme ötelenme oranında hasar durumu

çatlakların genişlikleri belirgin şekilde artmıştır. 22. çevrimin %2.83 itme ötelenme oranında Ø12'lik donatıların bulunduğu bölgedeki kabuk betonu dağılmıştır (Şekil 2.32b). Bu bölgede kabuk betonunun dağılması ile Ø12 lik donatılarda burkulmanın başladığı görülmüştür. Etriye köşesinde yer almayan kenar ortasındaki donatılarda etriyenin etkili olmadığını ve bu donatıların burkulma boylarının yaklaşık iki etriye aralığı değerinde (20 cm) olduğu görülmüştür. Bu donatılarda burkulmanın daha yüksek bir noktada meydana gelmesi nedeniyle kabuk betonundaki dağılmada 22 cm yüksekliğinde bir bölgede oluşmuştur (Şekil 2.33).

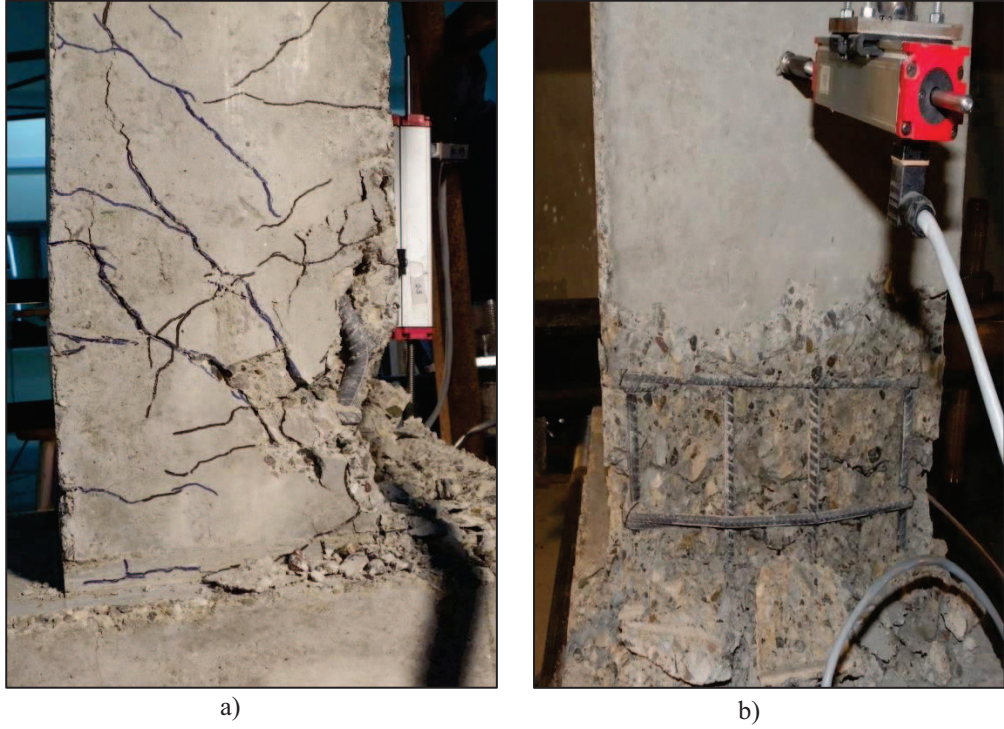
Şekil 2.33: a) Donatılarda burkulma b) Kabuk betonunda dağılma

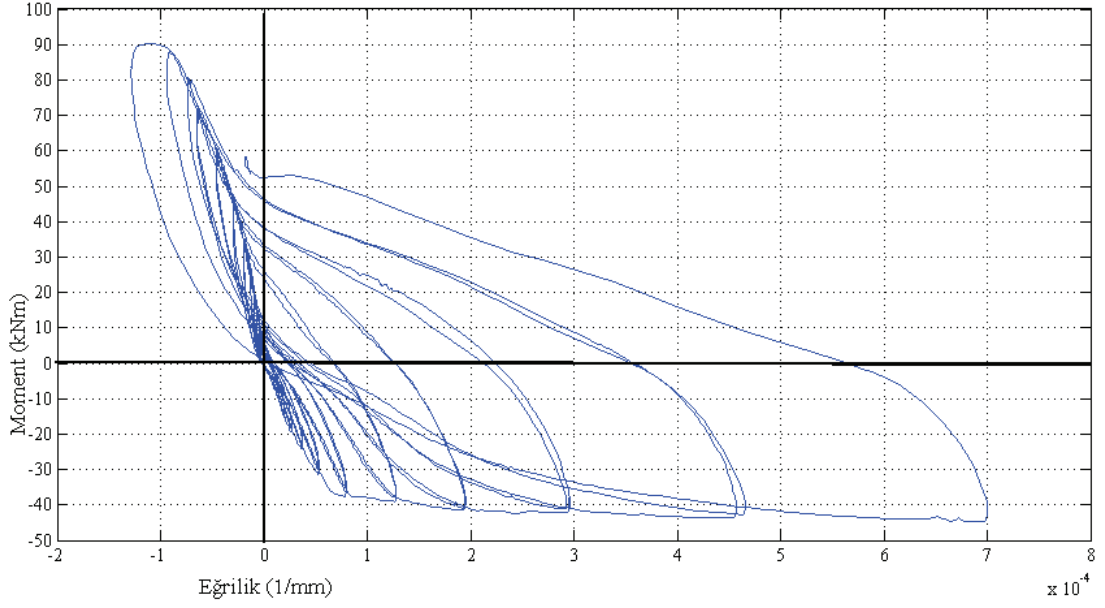
Şekil 2.37: GK-0.37-T 0-100 mm moment ortalama eğrilik ilişkisi

Kiriş tabanından 10 cm ve 20 cm yüksekliğe yerleştirilmiş potansiyometrik cetvellere elde edilen ölçüm verilerinden çizilen ilgili yüksekliklerdeki kesitlere ait moment eğrilik ilişkileri Şekil 2.37 ve Şekil 2.38’de verilmiştir. Moment eğrilik ilişkisinin kuvvet yerdeğiştirme ilişkisi ile benzer davranış gösterdiği görülmektedir. 10 cm yüksekliğindeki kesitte eğrilik değerleri yaklaşık olarak negatifte 0.0007 1/mm, pozitifte 0.00014 1/mm değerlerine ulaşmıştır. İtmede göçme durumu olarak kabul edilen 35.26 mm yerdeğiştirme değerine giderken potansiyometrik cetvelin takılı olduğu yüzeyde meydana gelen ileri beton hasarı nedeniyle ölçüm verisi alınamaz hale gelmiştir. 100-200 mm arasında ölçülen moment eğrilik ilişkisinde, sağlıklı ölçüm yapılabilen duruma kadar eğrilik değerlerinin en çok 0.00005 1/mm değerine ulaşarak küçük (elastik) değerlerde kaldığı görülmüştür.

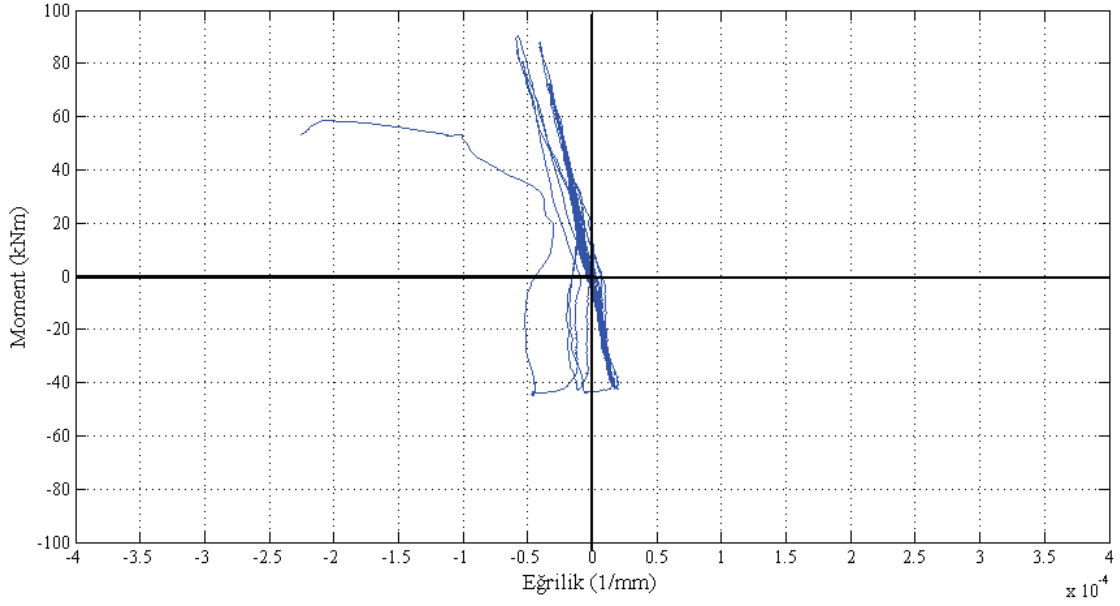
Şekil 2.38: GK-0.37-T 0-200 mm moment ortalama eğrilik ilişkisi

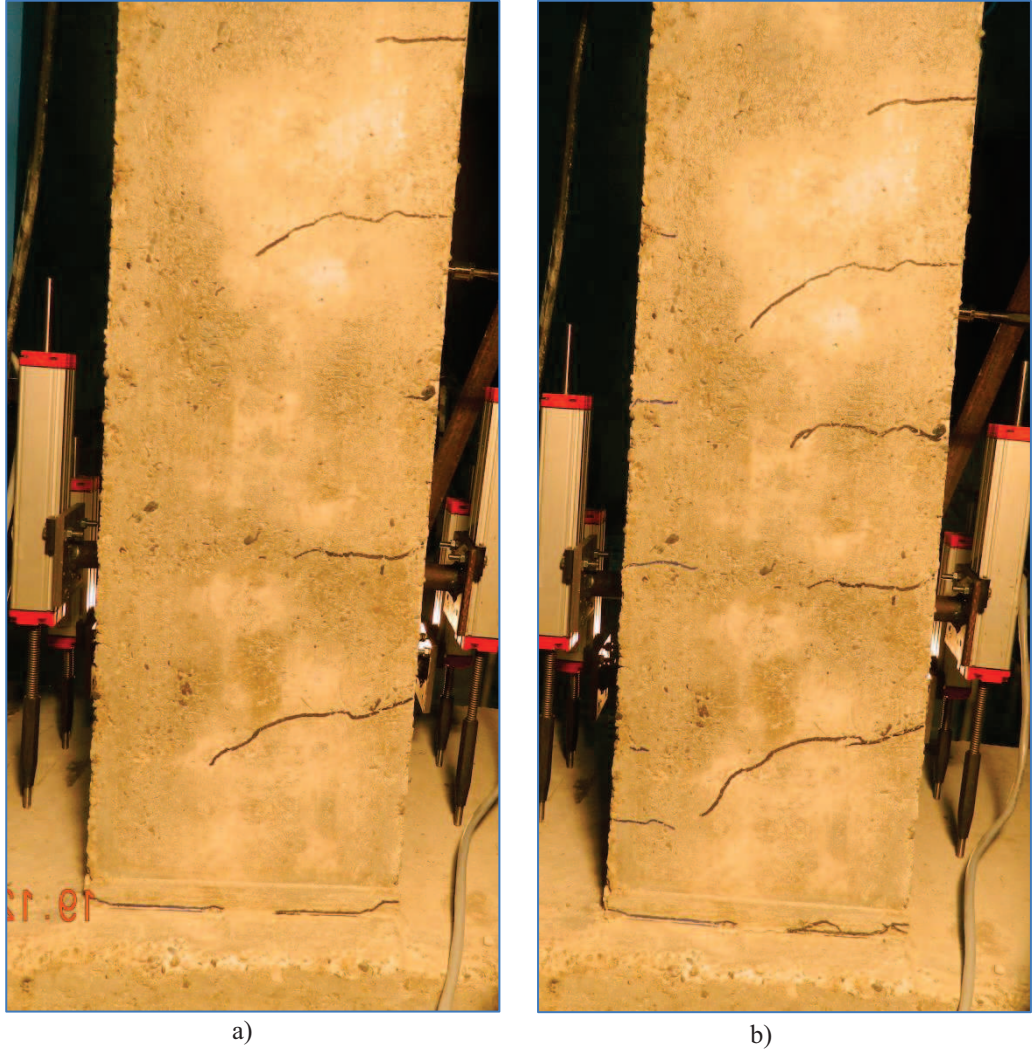
Şekil 2.40: a)%1.21 çekme ötelenme oranında b)%1.03 itme ötelenme oranında hasar durumu

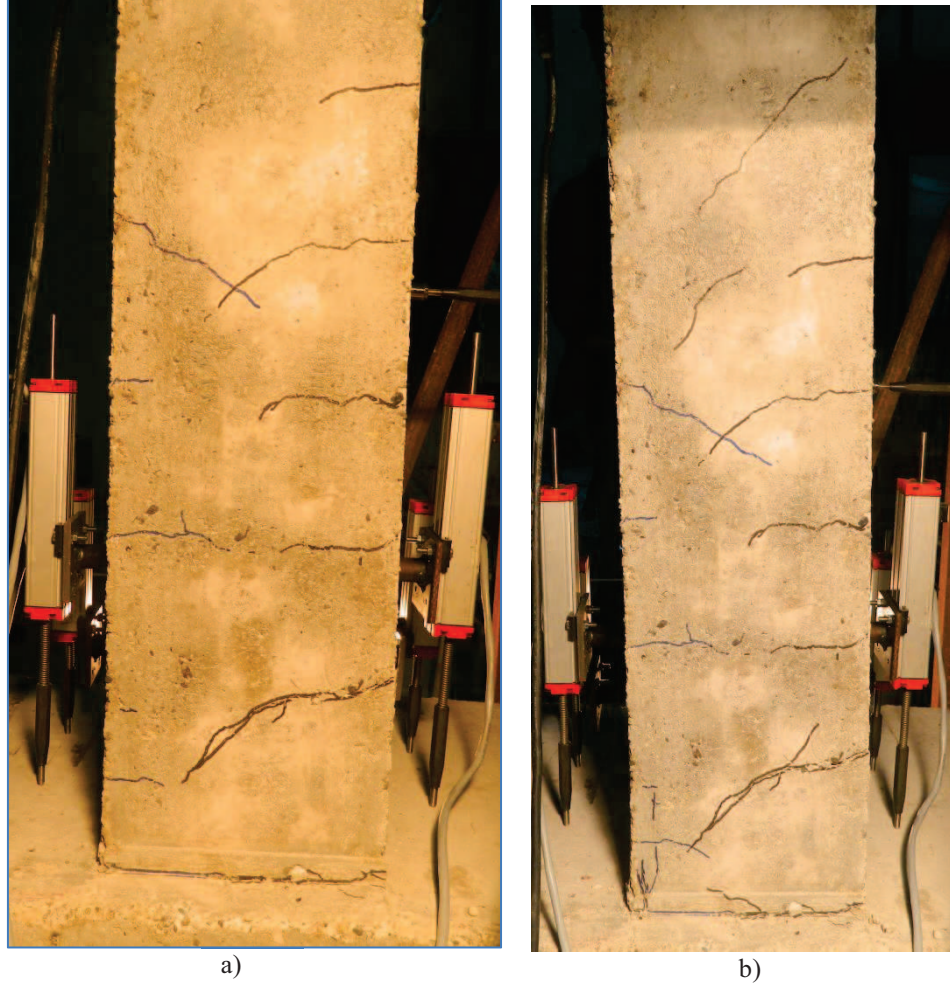
Şekil 2.41:a)%3.32 çekme ötelenme oranında b) %2.02 itme ötelenme oranında

görülmüştür. Ayrıca betonda dökülme başlangıcı da bu çevrimde gerçekleşmiştir (Şekil 2.41a).

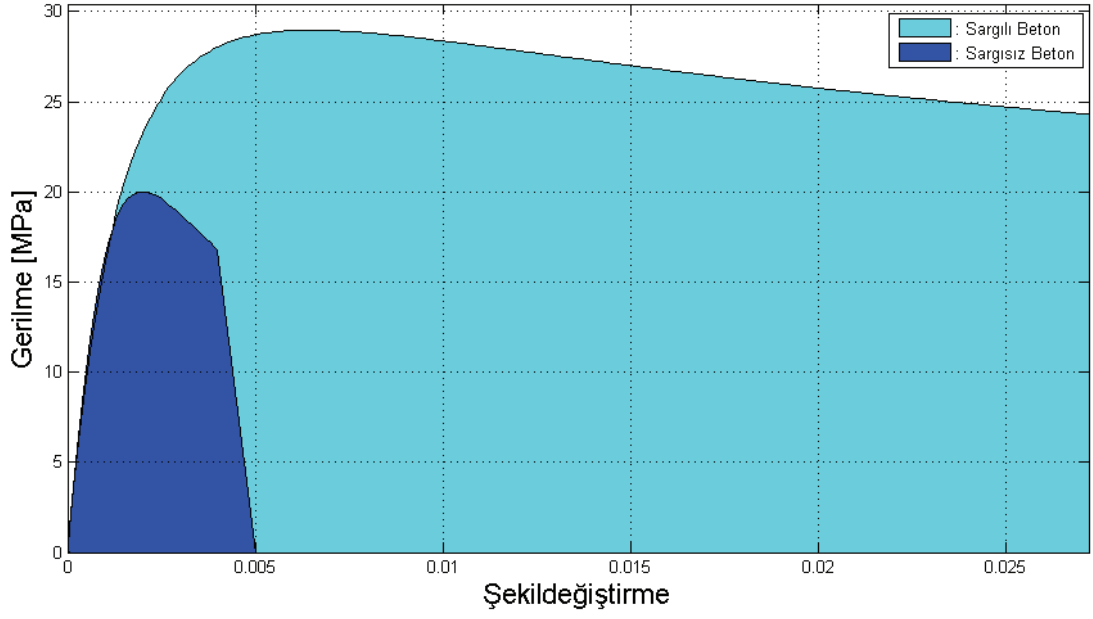
Şekil 3.6: Çift etriyeli numunelere ait sargılı ve sargısız beton gerilme şekildeğiştirme ilişkisi

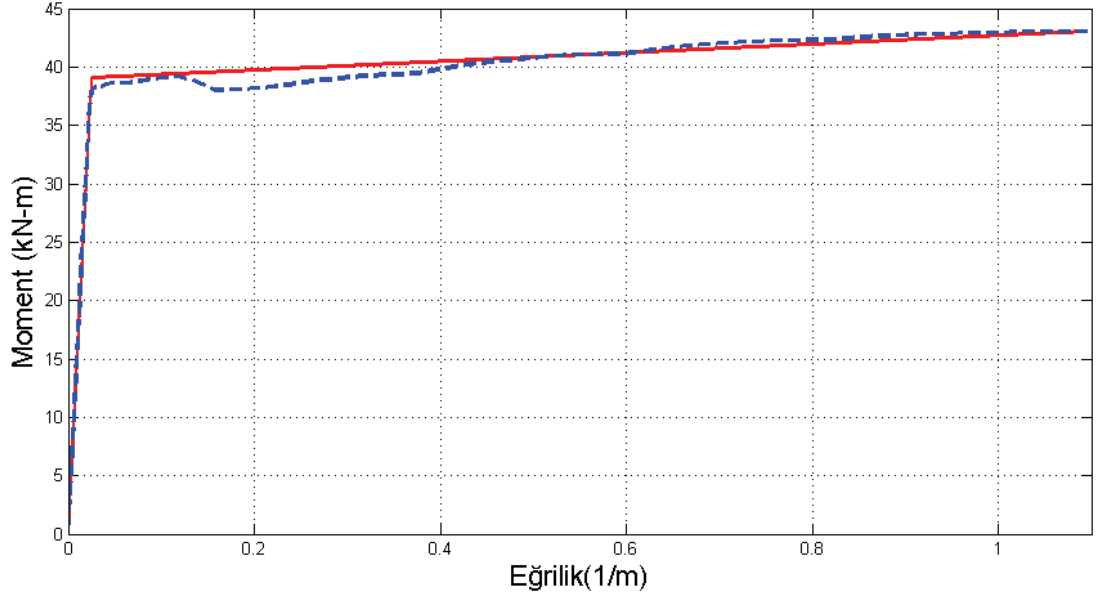
Şekil 3.24: GK-0.37-Ç numunesi moment eğrilik ilişkisi (negatif)
