**BALIKESİR VE ÇEVRESİNDEKİ GÜRCÜ
YERLEŞİMLERİNİN MİMARİ VE KÜLTÜREL ANALİZİ**

YÜKSEK LİSANS TEZİ

AYNI DENİZ KABAKOĞLU

BALIKESİR, ARALIK - 2018

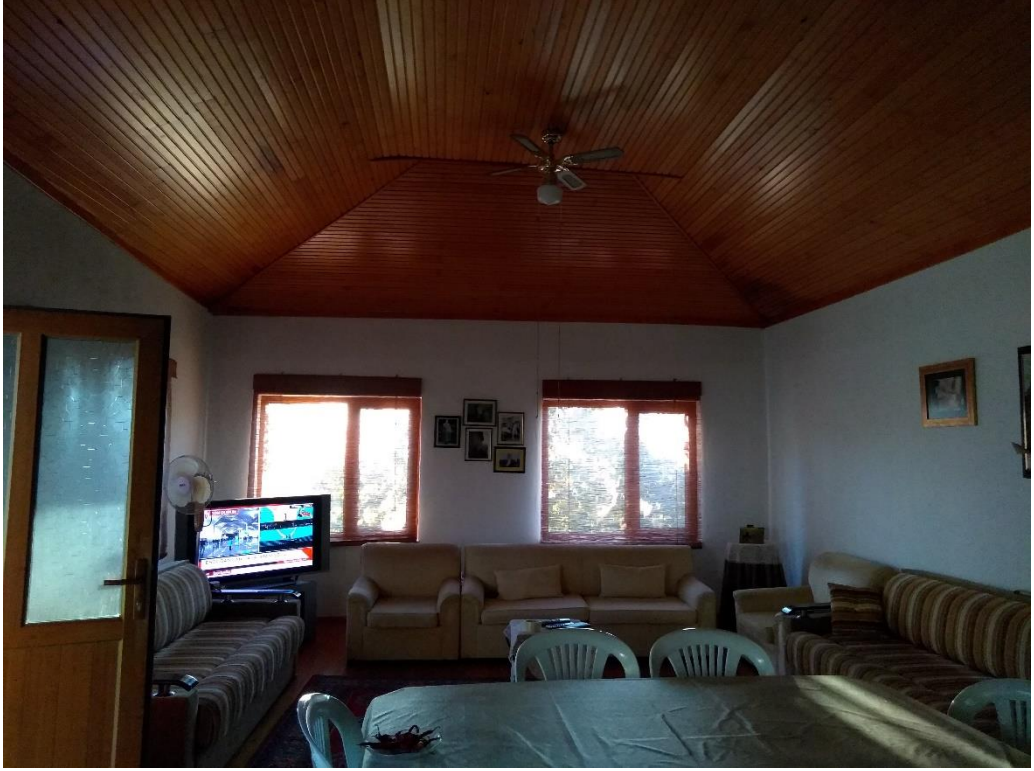
Şekil 4.44: Samanlık yenilenecek yaşam alanına dönüştürülmüş, Osman Yazıcı evi, Koçbayır mahallesi, Gönen.

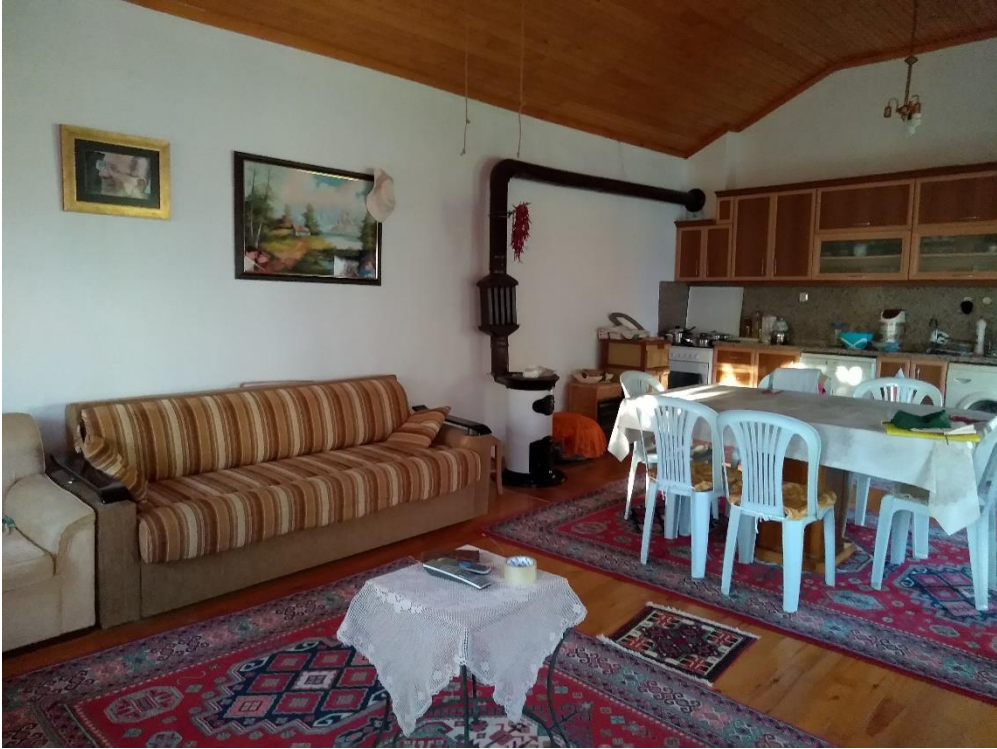
Şekil 4.45: Samanlık yenilenecek yaşam alanına dönüştürülmüş, Osman Yazıcı evi, Koçbayır mahallesi, Gönen.

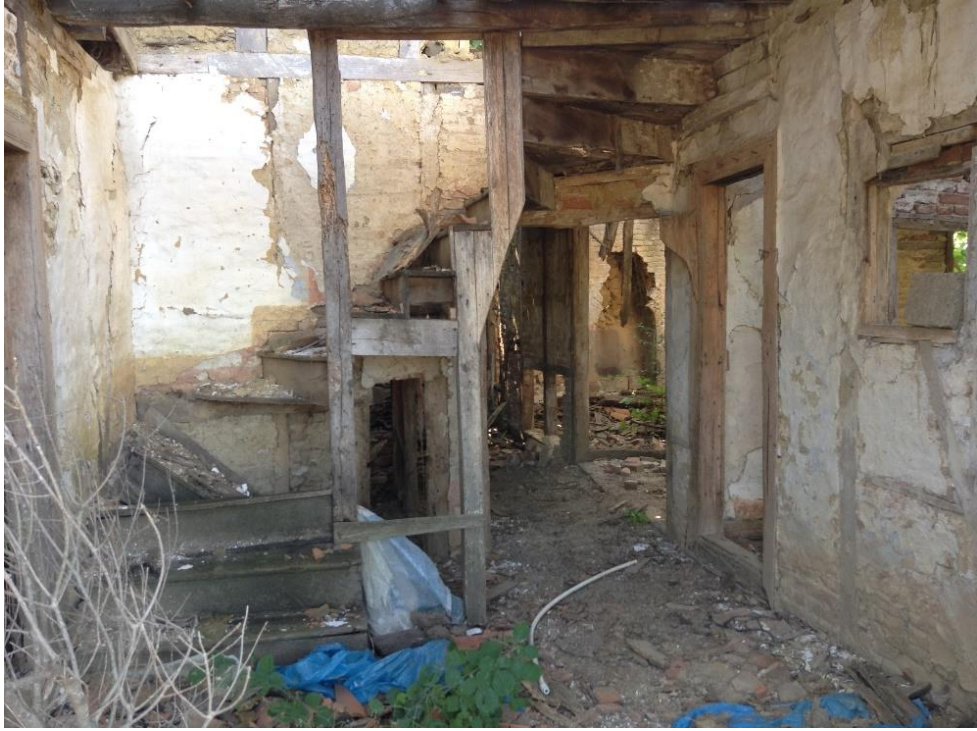
Şekil 4.64: Merdiven örneđi, Çiftlikalan mahallesi / Gönen.

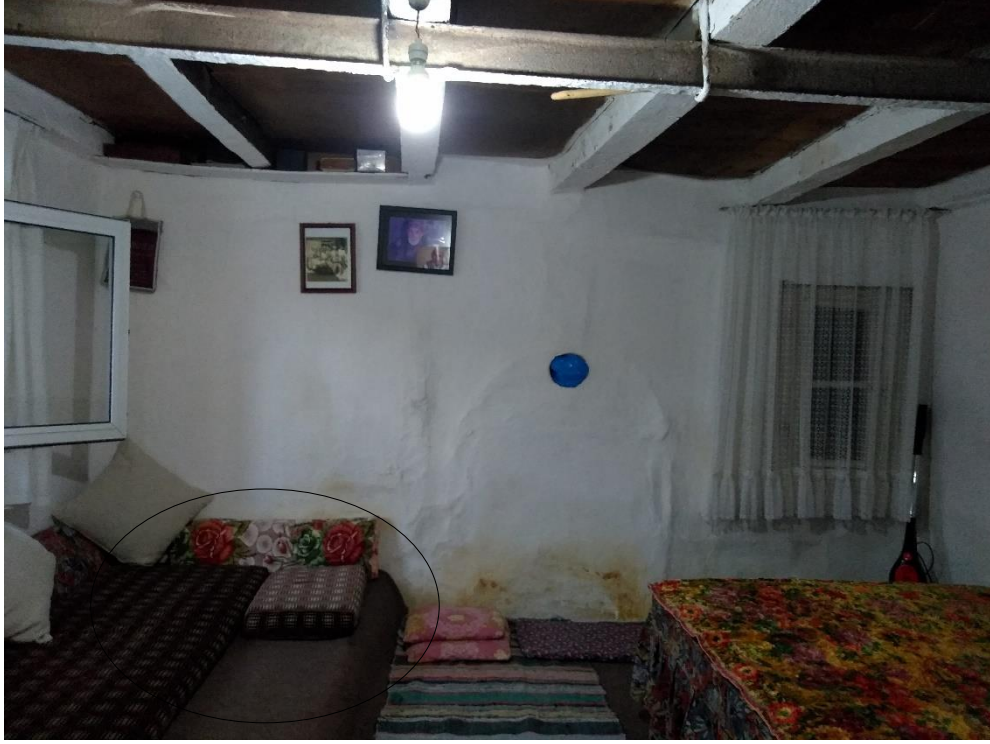
Şekil 4.75: Sekvi, Osman yazıcı evi, Pehlivanhoca mahallesi / Gönen.

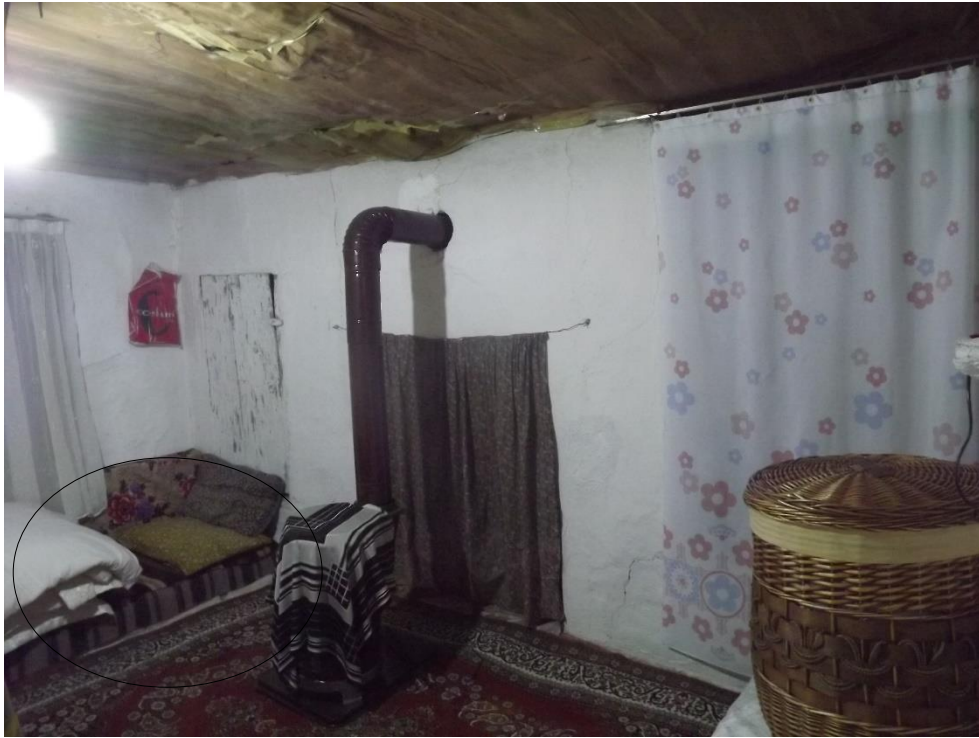
Şekil 4.76: Sekvi, Halit Çil evi, Balcıdede mahallesi / Gönen.

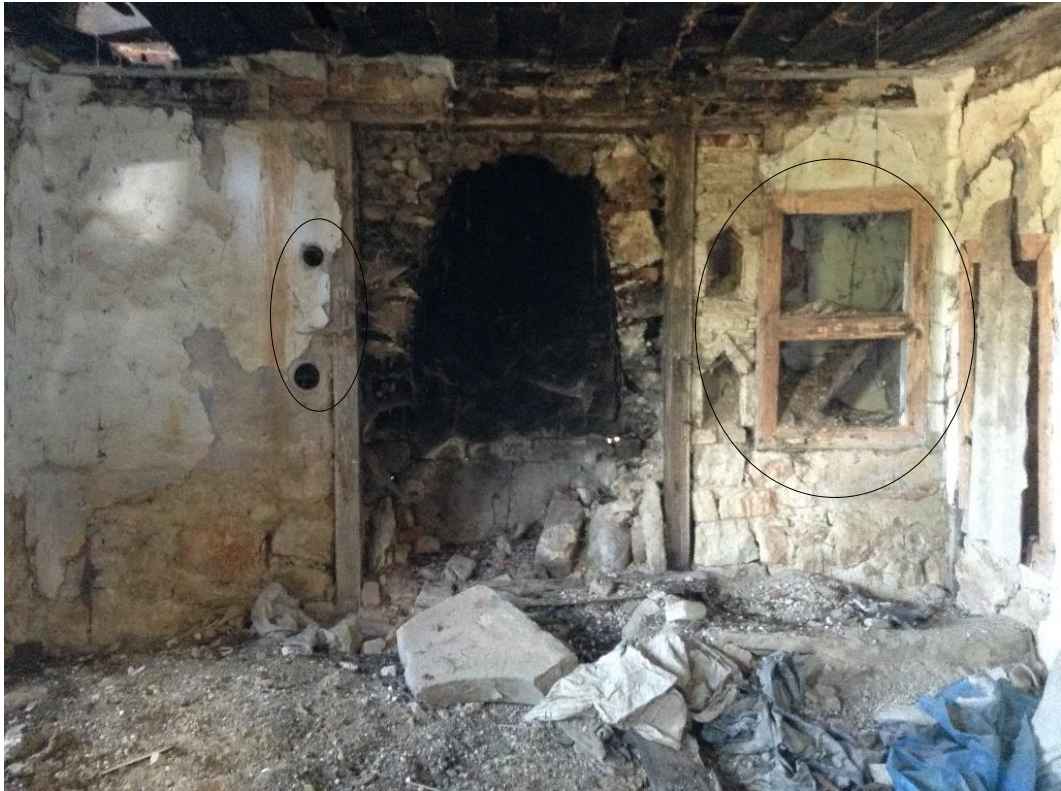
Şekil 4.72: Keseler, duvar nişleri, Çiftlikalan mahallesi / Gönen.

Genellikle ocağın yan tarafında yer alan duvara gömülü çömleğin sadece ağız kısmının yuvarlak bir delik olarak görüldüğü 'keseler' bulunmaktadır. Küçük bir niş görevi gören bu keseler kullanıcıların kibrit, tespîh gibi gündelik eşyalarını koydukları yer niteliğindedir. Bu kese örneklerine Armutalan, Yenikavak ve Çiftlikalan mahallelerinde karşılaşılmıştır.

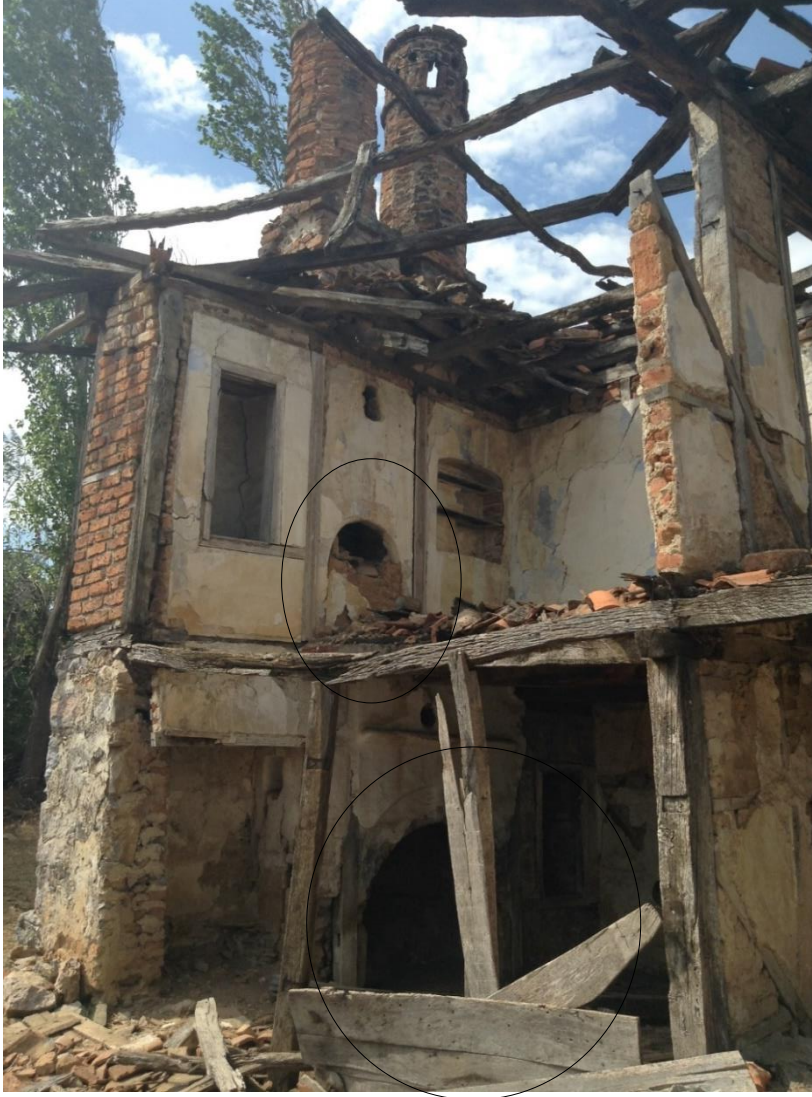
Şekil 4.79: Ocak, Çakırağa konağı, Günaydın mahallesi / Susurluk.

İncelenen Gürcü konutlarındaki odaların çoğunda ocağa ya da ocak izine rastlanmaktadır. Taş duvarın olduğu kısımda yer alan ocak ögesi, hane niteliği taşıyan odaların ısınmasını sağlamak amacıyla yapılmıştır. Ocak, bulunduğu duvarın ortasında yer almaktadır. Ocağın yanlarında genellikle yüklük ve gusülhane bulunmaktadır.

Kullanılan evlerin çoğunda özgün ocak yerleri kapatılarak yerine ‘maşına’ adı verilen sobalarla odalar ısıtılmaktadır.

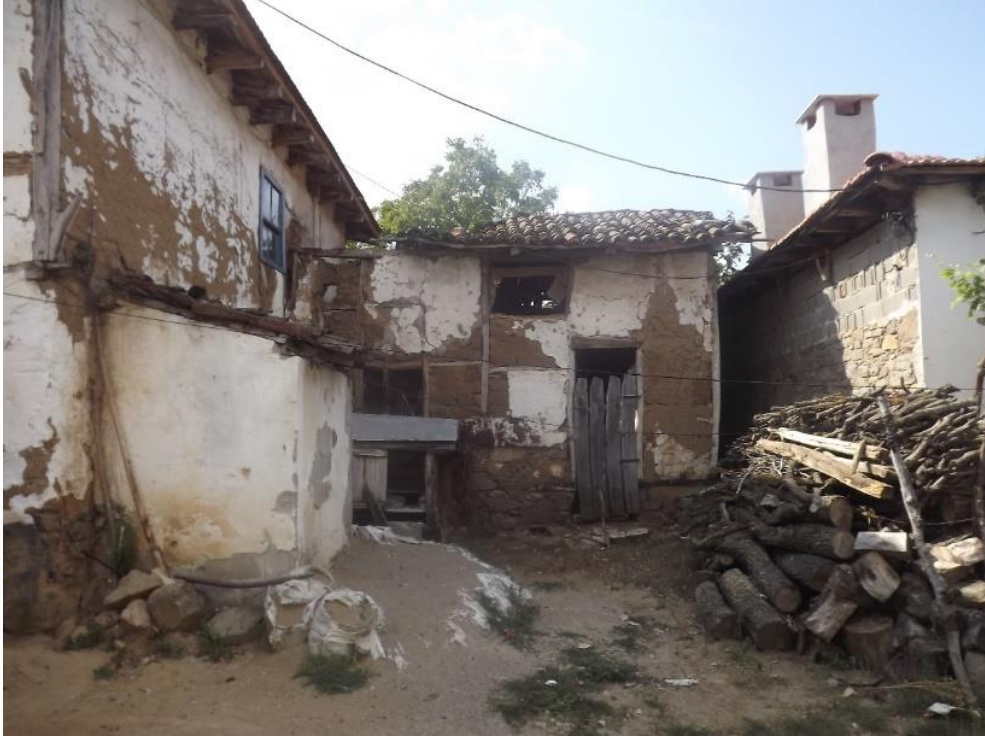
Şekil 5.26: Yapıya ek samanlık ve tuvalet yapısı.

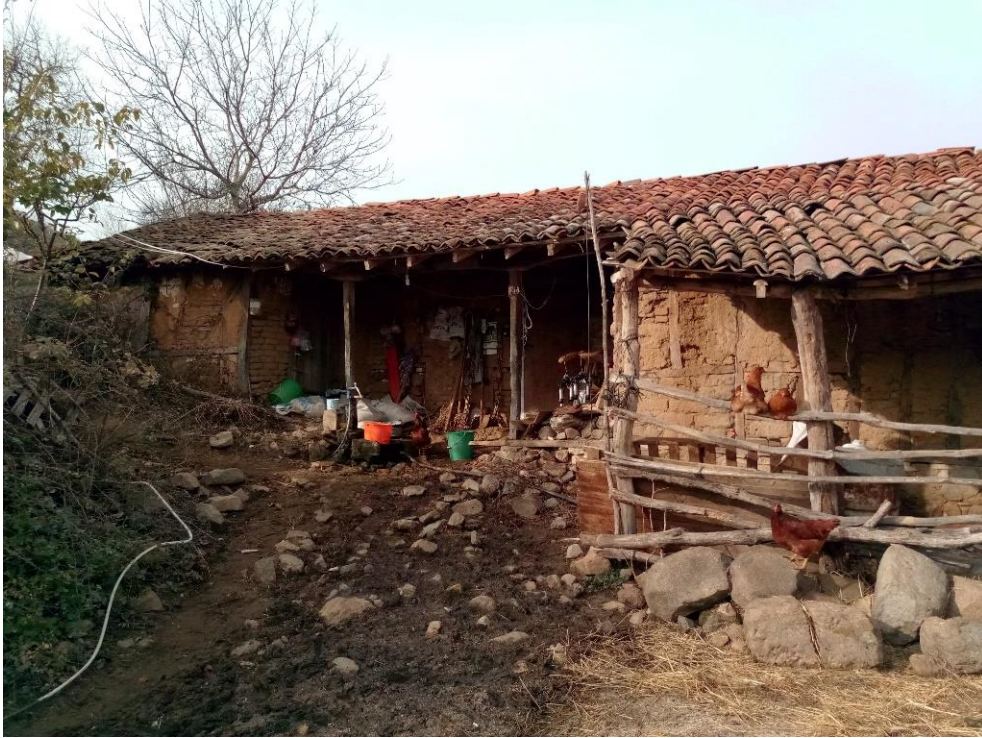
Şekil 5.41: Avlu içerisinde bulunan ahır ve samanlık.

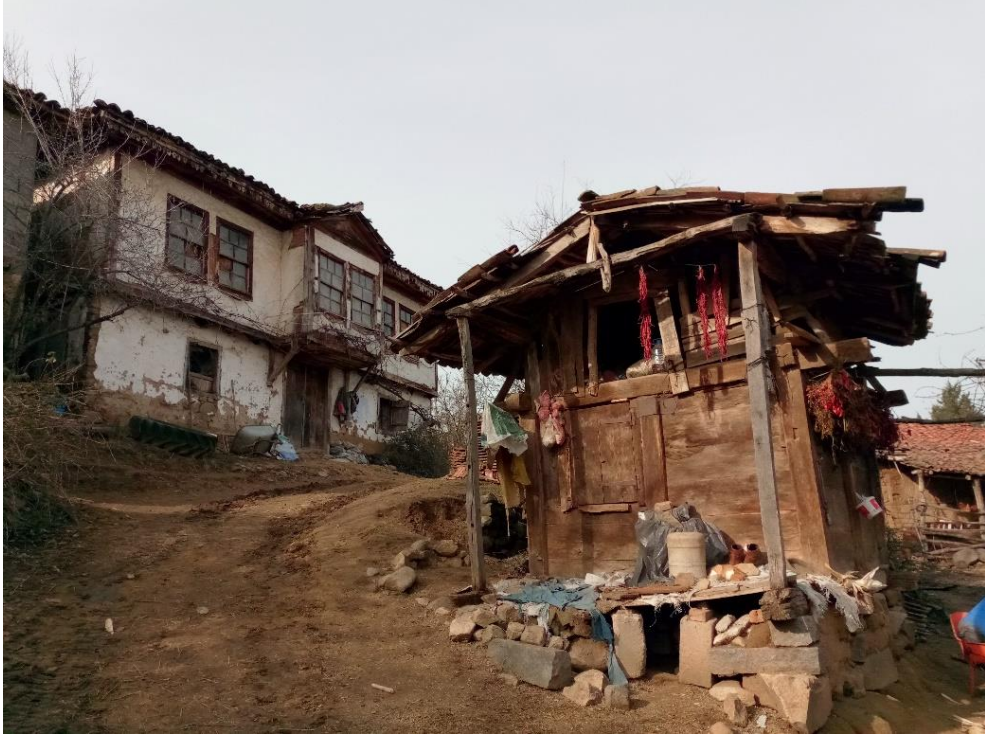
Şekil 5.42: Avluda konumlanan ambar (beğeli).

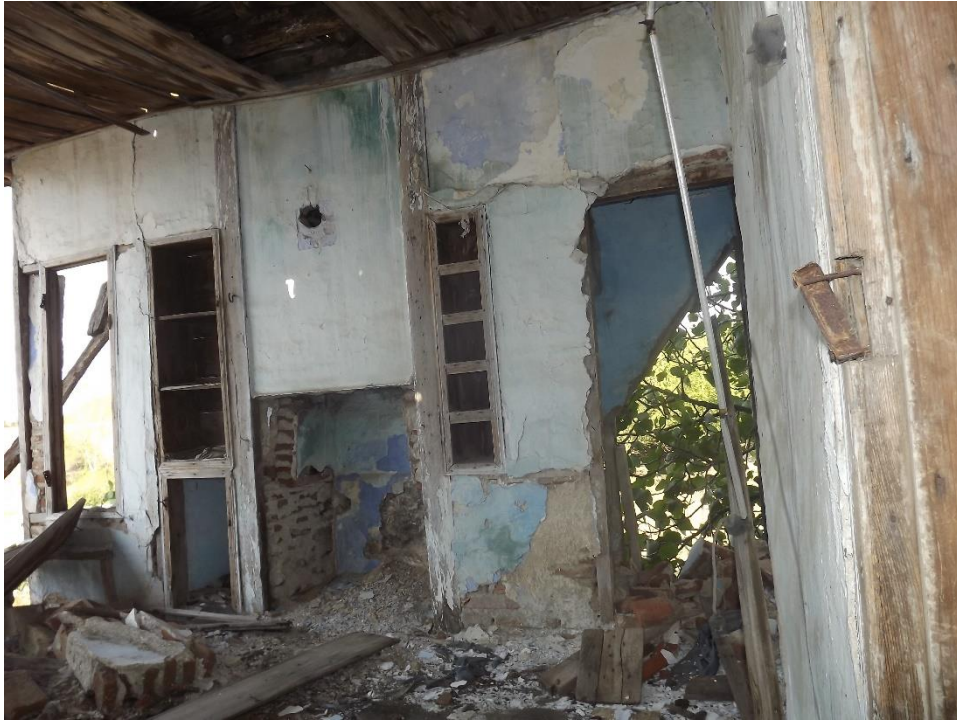
Şekil 5.125: Duvardaki niş, ocak ve bölmeler.

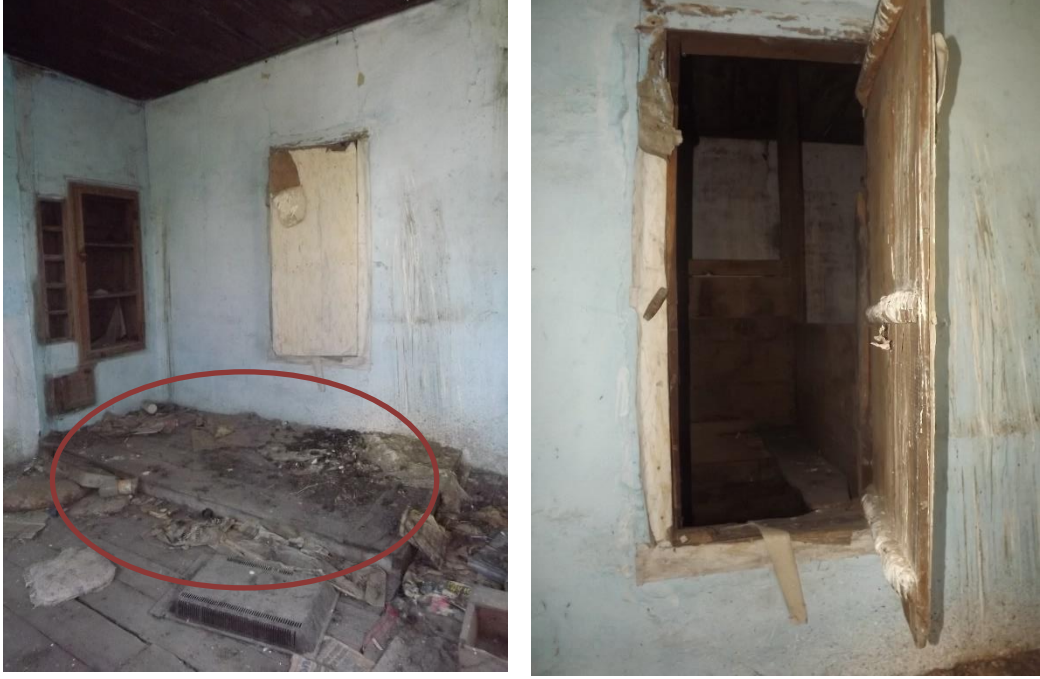
Şekil 5.126: Sekvi ve ambar kapağı.
