**BİYEL KOLU BAŞLIĞININ KIRMA YÖNTEMİ İLE İMALATINDA  
KIRMA PARAMETRELERİNİN OPTİMİZASYONU**

**DOKTORA TEZİ**

**ZAFER ÖZDEMİR**

**BALIKESİR, OCAK - 2013**

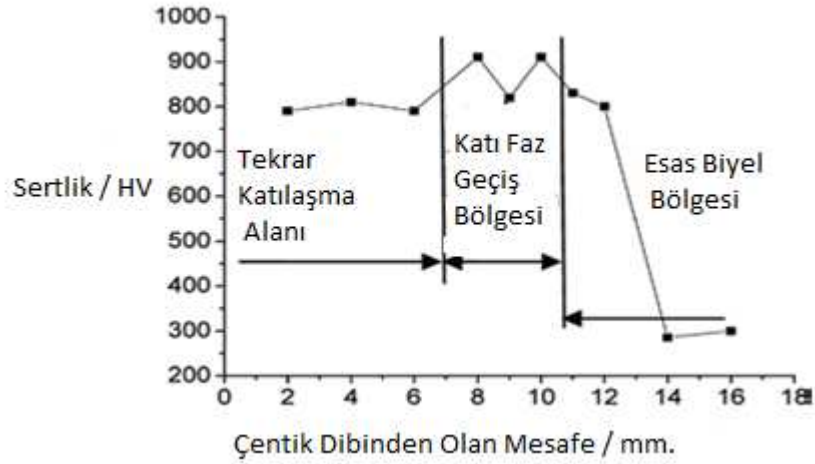
Şekil 1.5: Kırılma Çentiğinin Mikro-Sertlik Dağılımı [17]

Çentik açıldıktan sonra ısıl olarak etkilenen yiv martenzite dönüşür. Böyle bir yapı biyel formu için istenmez, ayrıca oluşan martenzit dönüşümünden sonra oluşan mikro çatlaklar biyel kullanılırken çekme mukavemetini olumsuz etkileyecektir. Bu yüzden ayırma işleminden sonra HAZ (Heat Effected Zone) ı ortadan kaldırmak için ilave prosese (talaşlı işlem) ihtiyaç duyulur [17].

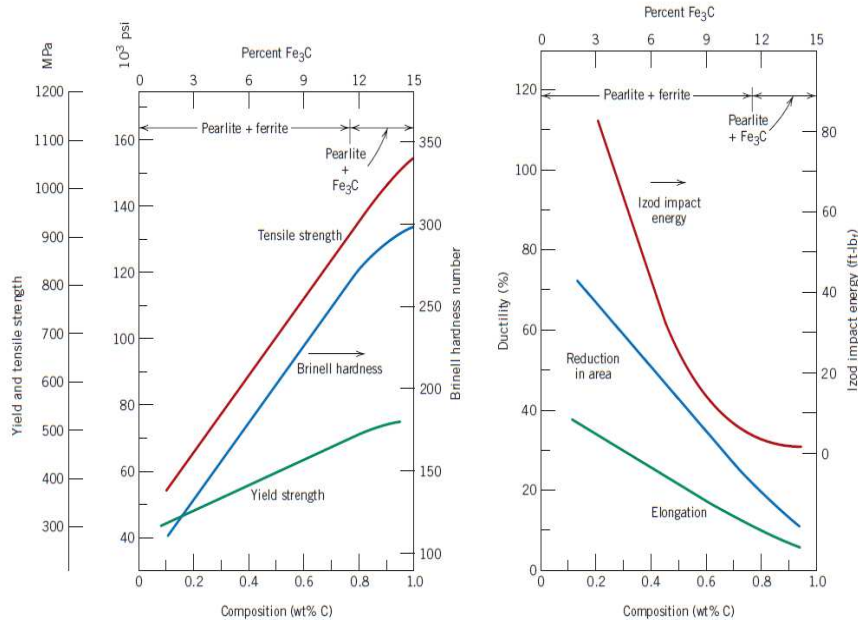
Şekil 1.8: Karbon Oranının Mukavemet ve Sünekliliğe Etkisi [22]

Karbon (C): Karbon esas belirleyici element olarak sertlik ve gevreklik üzerinde önemli etkisi olduğu zaten bilinmektedir. Darbe enerjisi ve tokluk karbon oranı ile ters orantılıdır (Şekil 1.8).

Şekil 1.8.de de görüldüğü üzere, karbon oranındaki artış iyi perlit tanelerinden dolayı sertlik önemli ölçüde artarken darbe enerjisi de o oranda azalır. Bu tür bir yapı kırılabilir bilyeller için uygun bir yapıdır.

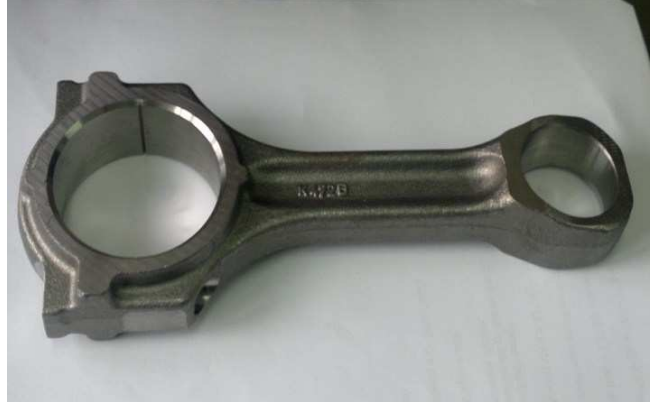
**Resim 2.1:** Kırma Deneyinde Kullanılan C70S6 Biyel Kolu

Kırılarak ayrılabilen C70S6 çeliğine (Resim 2.1) başlangıç çentiklerinden (Resim 2.2) tek darbeli yük ile kırma deneyleri yapılmıştır. Deneylerde kullanılan eksantrik hidrolik pres Resim 2.3.te görülmektedir. Kırılma aparatlarının resimleri ise Şekil 2.4-2.6'da görülmektedir.

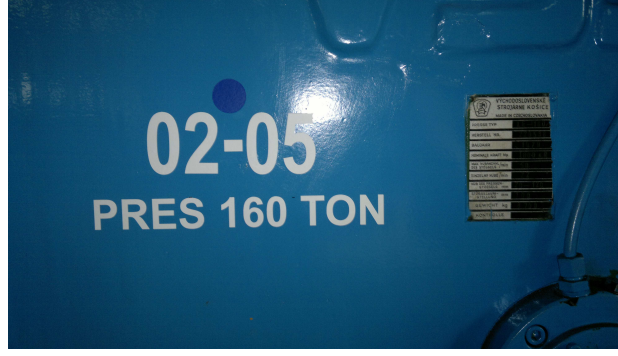
**Resim 2.3:** Kırma Deneplerinde Kullanılan Eksantrik Hidrolik 160 Tonluk Pres

Deneylerde kullandığımız ekzantrik milli hidrolik pres (Resim 2.3.) 160 ton kapasitelidir. Kırılma hızı ortalama 300 mm/saniye olarak ölçülmüştür. Bu genel olarak çok yüksek bir hız olup, tek darbede biyelin deformasyonsuz iki parçaya ayrılmasını sağlamıştır. Deneylerde kullandığımız biyel kolu Resim 2.1.de görülmektedir. Kırma aparatımızın şematik bir görünümü Şekil 2.1.de ve tek darbeli kırılma ile elde ettiğimiz uniform kuvvet dağılımı ve basınç yönlenmesi de Şekil 2.2.de görülmektedir. Çentik derinliği arttıkça kırılma basıncı azalmaktadır. Optimum çentik derinliği 0,1-0,4 mm. arasındadır [2]. Deneylerde kullanılan çentik derinliği Şekil 2.3.de görüldüğü gibi maksimum 0,4 mm.dir.

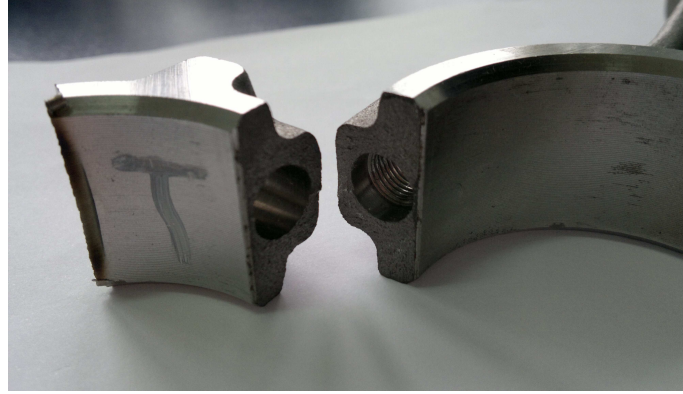
**Resim 2.7:** Kırılmış ve SEM-Optik Analiz İçin İkiye Kesilmiş Parçalar

Kırarak ayırma deneyi sonucunda klevaj-gevrek kırılma yüzeyi elde edilmiştir (Resim 2.7-2.9). Bu uniform kuvvet dağılımının ve malzemenin sert ve gevrek olmasının sonucudur.

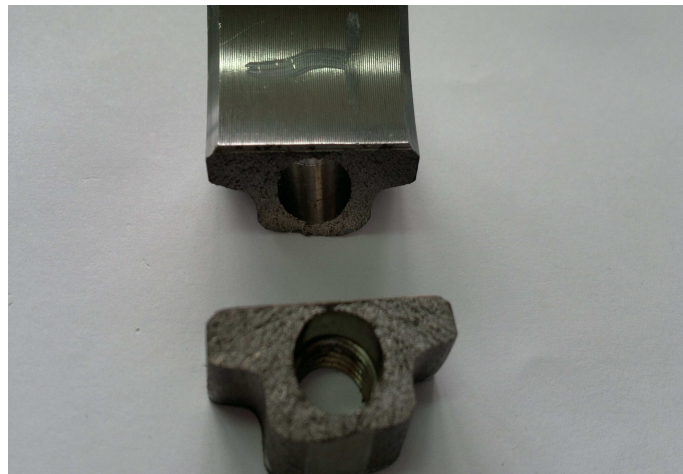
**Resim 2.8:** Gevrek ve Klevaj Kırılma Yüzeyi

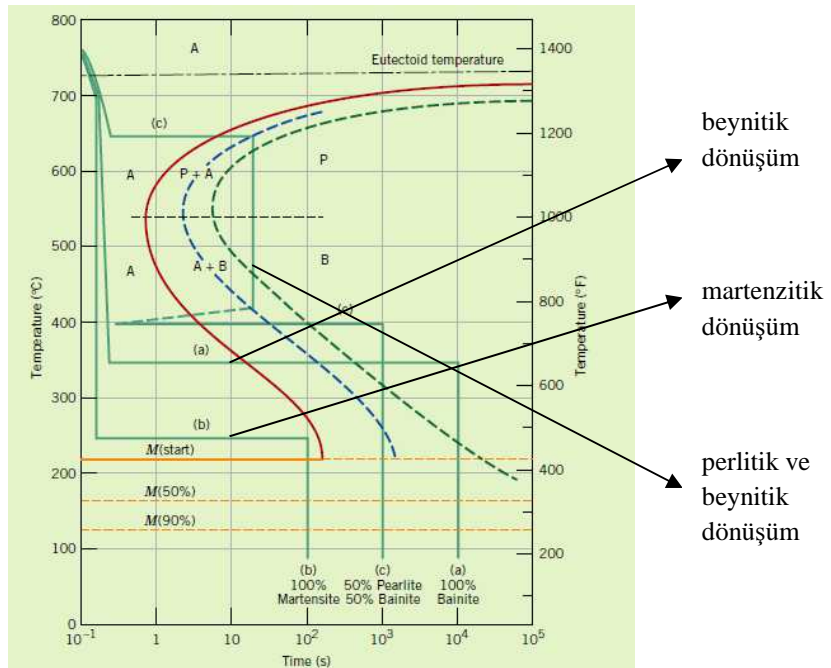
**Şekil 2.6:** Ötektoit Çeliğin İzotermal Dönüşüm Diagramı ve Isıl İşlemler

görülmektedir. İzotermal zaman-sıcaklık dönüşüm diagramı da Şekil 2.6. da görülmektedir. İzotermal bir dönüşüm olup, östenitleme sıcaklığına çıkartılan ötektoit demir-karbon alaşımı 540-727°C sıcaklık değerleri arasında perlitik dönüşüme uğrarken, 215-540°C sıcaklık değerleri arasında beynitik dönüşüm başlar.

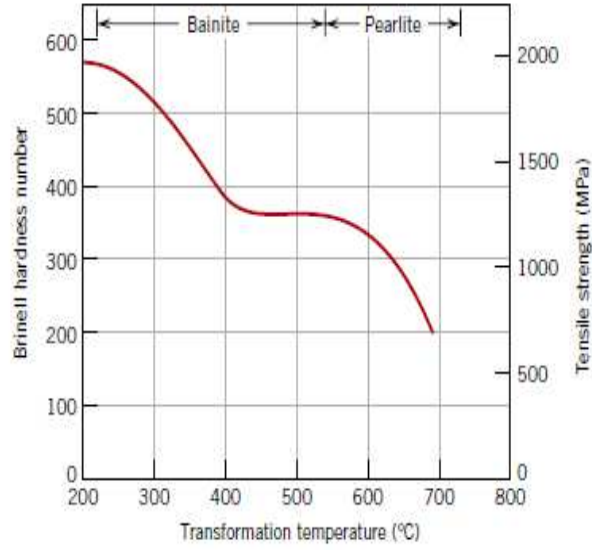
**Şekil 2.7:** Dönüşüm Sıcaklığına Bağlı Olarak Beynitik ve Perlitik Yapıları Sertlik ve Mukavemet Değerleri [24]

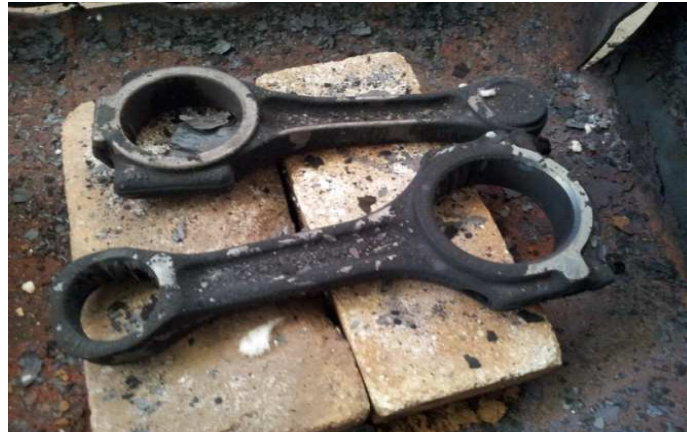
C70S6 biyel kolu 800°C'ye ısıtılmış, 45 dakika bekletildikten sonra sakin havada su verilmiştir.

**Resim 2.24:** Östenitleme Sıcaklığına Çıkartılıp Havada Su Verilen C70S6

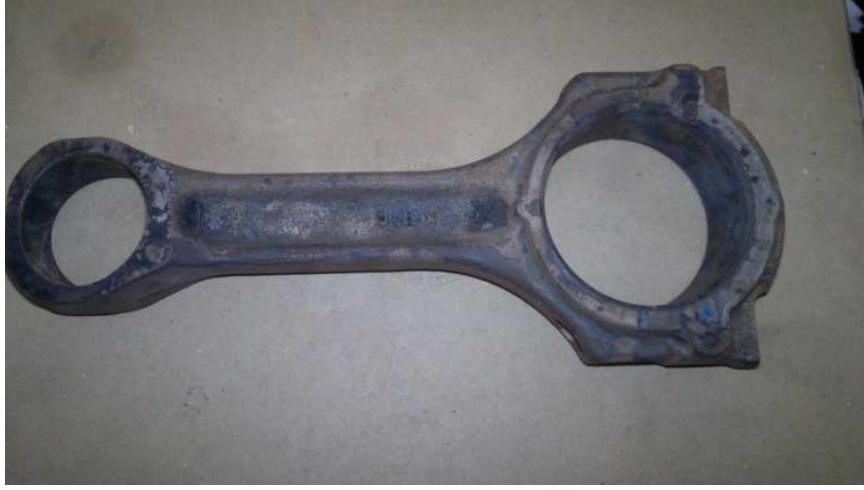
C70S6 biyel kolu çeliği 800°C'de 45 dakika süre ile östenitlemeye tabii tutulmuş, ardından suda su verilmiştir.

**Resim 2.29:** Östenitlenip Suda Su Verilen C70S6 Çeliği

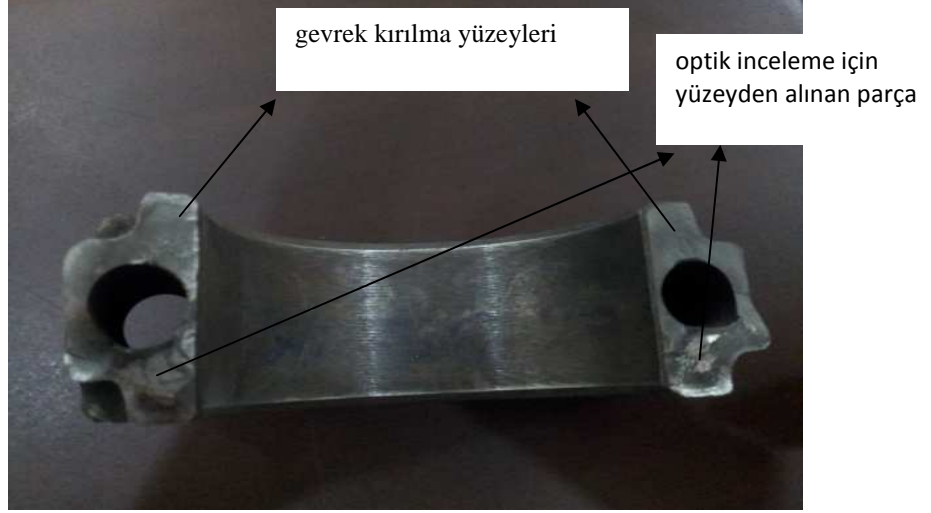
**Resim 2.34:** Suda Su Verilen C70S6 Çeliğinin Gevrek Kırılması

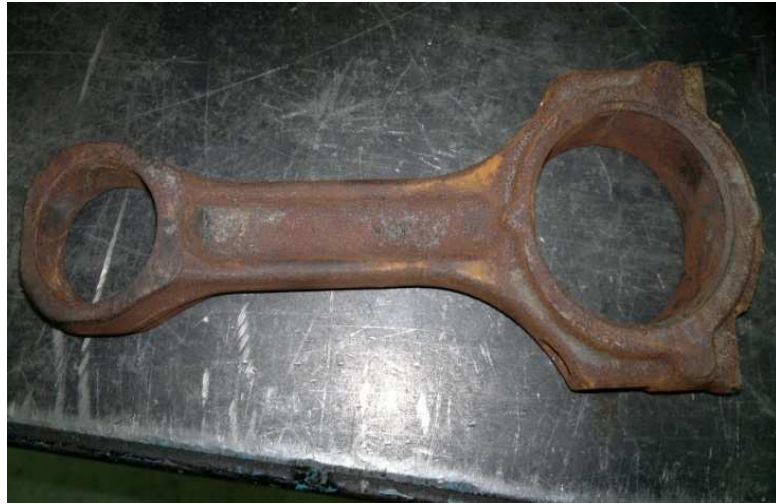
C70S6 biyel kolu çeliği 800°C'de 45 dakika süre ile östenitlemeye tabii tutulmuş, ardından % 10 NaCl'li suda su verilmiştir.

**Resim 2.35:** % 10 luk NaCl'li Suda Su Verilen C70S6 Çeliğinin Gevrek Kırılması

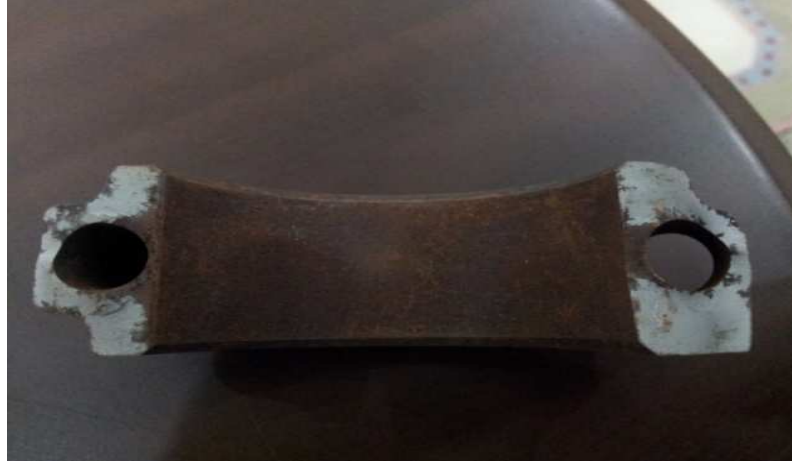
**Resim 2.36:** % 10 NaCl'li Suda Su Verilen C70S6 Çeliği - Kırma Testi Sonrası

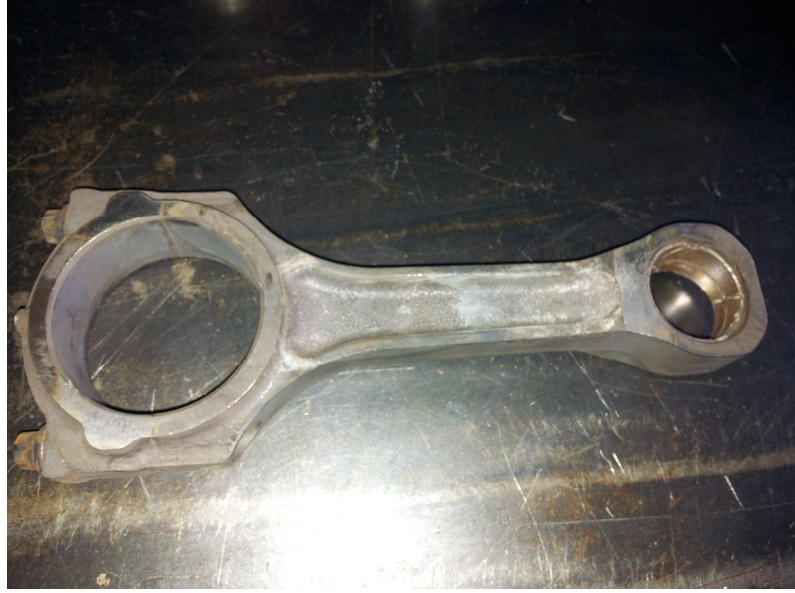
C70S6 biyel kolu çeliği 800°C'de 45 dakika süre ile östenitlemeye tabii tutulmuş, ardından suda su verilmiş ve 450°C'de 30 dakika süre ile temperlemeye tabii tutulduktan sonra sakın havada soğumaya bırakılmıştır.

**Resim 2.41:** Temperleme Yapılan C70S6 Çeliği

Isıl işleme tabii tutulan (bkz. Resim 2.41.) temperlenmiş martenzitin optik resimleri (Resim 2.44.-2.46) Nikon MA 100 Metal Mikroskobu tarafından çekilmiştir.

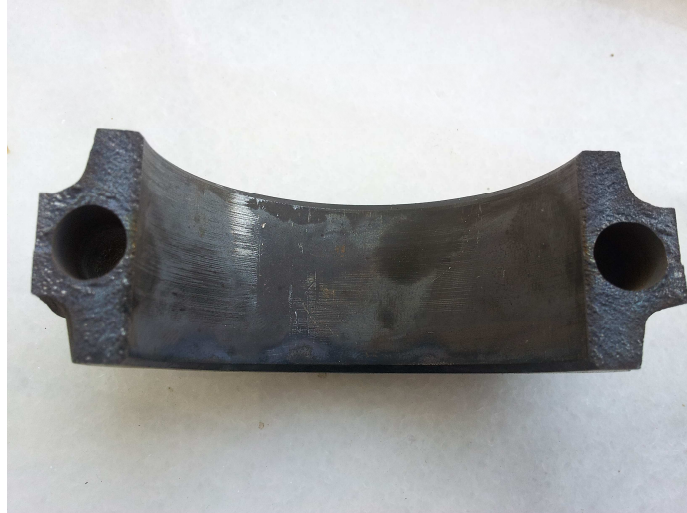
**Resim 2.42:** Kırma Testinden Sonraki Temperlenmiş C70S6 Çeliği Kırılma Yüzeyi

Temperlenmiş martenzitin kırma testi sonrası Resim 2.42.den de görüldüğü üzere çok düzgün bir gevrek kırılma yüzeyi görülmektedir.

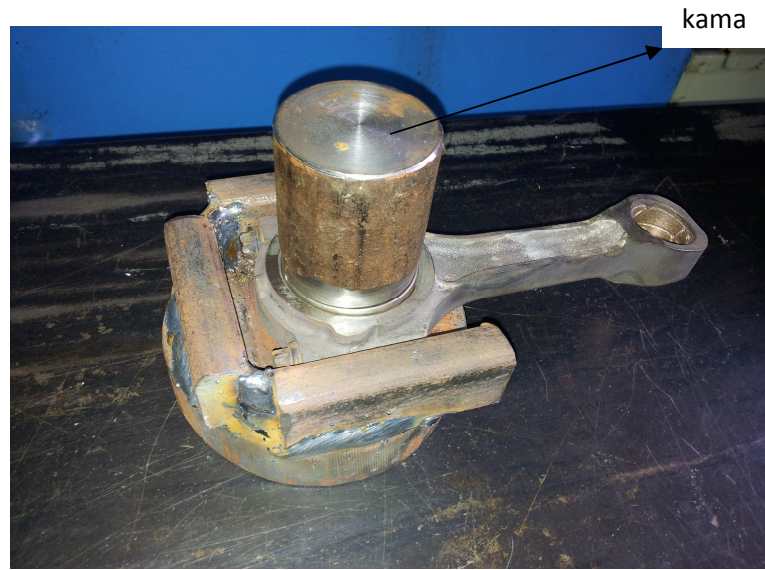
**Resim 2.48:** C70S6 Biyel Kolu ve Kırma Aparatı

Test aparatı 100 Tonluk hidrolik-ekzantrik pres ve kalıp malzemelerinden oluşmaktadır. Kırılma Resim 2.47. de görülen başlangıç çentiklerinden başlamakta ve düzgün bir kırılma görülmektedir. Kırma aparatına tam biyel kolunun büyük kısmının orta deliğine gelecek şekilde kama (Resim 2.48) yerleştirilmiştir. Biyel kolu iki taraftan sabitlenmiştir. Kırılma prosesi adım adım Resim 2.49-2.51.de görülmektedir.

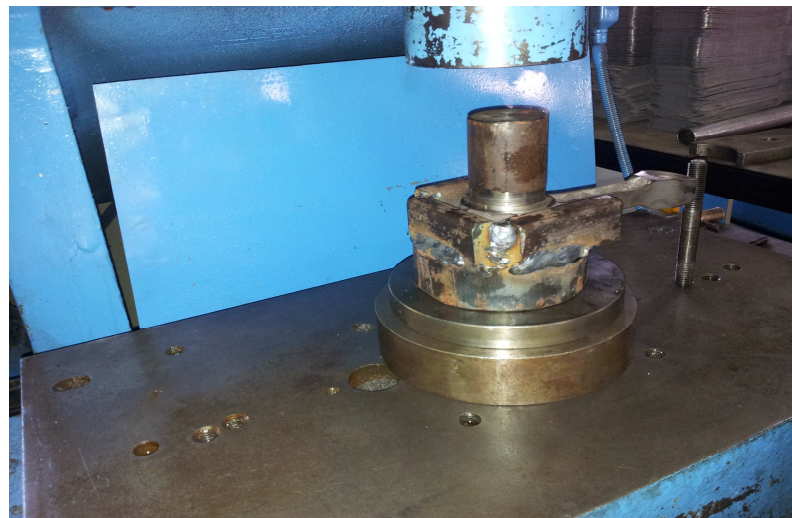
**Resim 2.49:** Kırma Test Aparatı ve Sabitleme Mekanizması

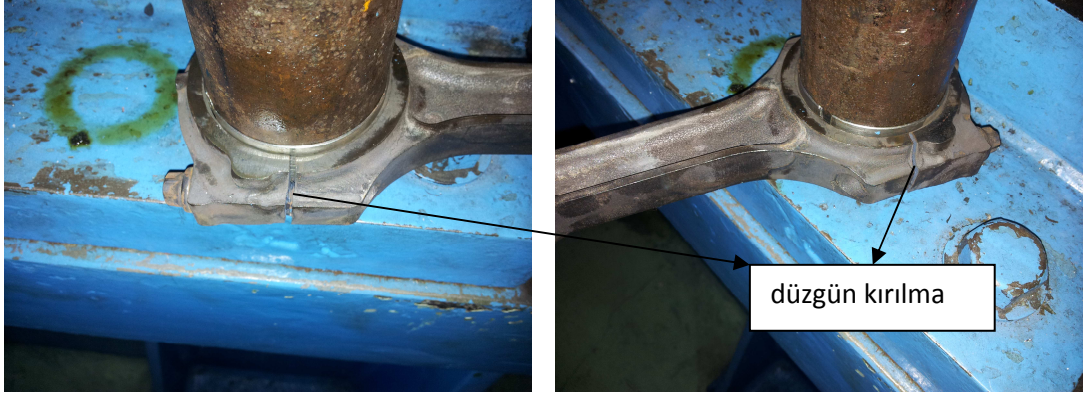
4. Temperlenmiş martenzit kırma testinde başlangıç çentiklerinden çok düzgün bir kırılma meydan getirmiş olup (Resim 2.52.), tam bir gevrek kırılma gözlemlenmiştir. Sertlik 306 HB. olarak ölçülmüştür.

Resim 2.52: Kırma Testi Sonrası Temperlenmiş Martenzitik Yapıdaki C70S6

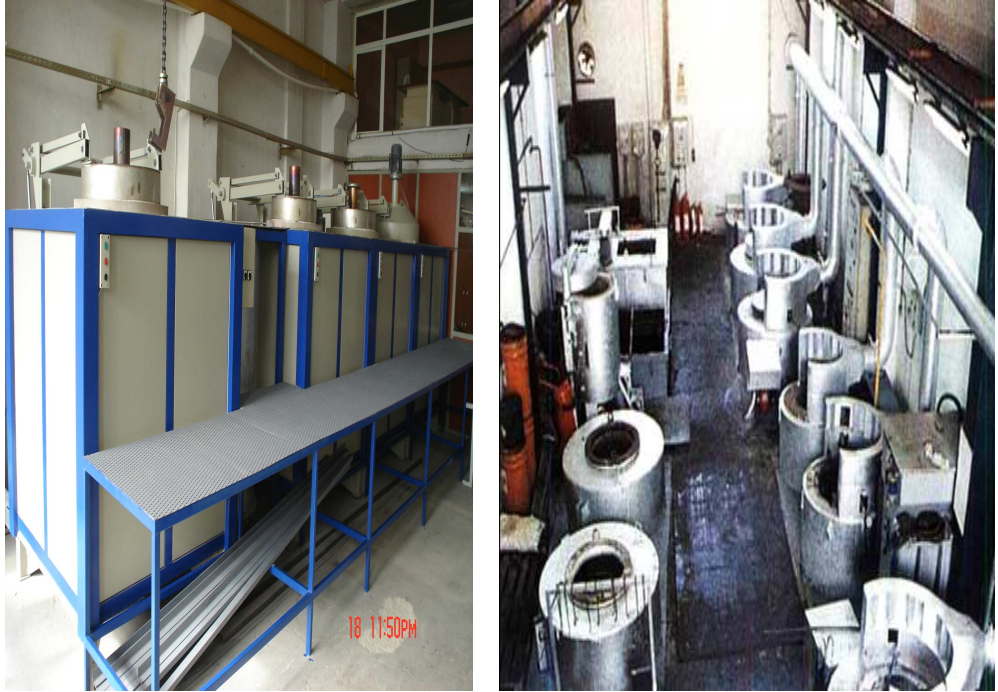
Resim 2.53: Atmosfer Kontrollü Isıl İşlem Fırını ve Tuz Banyosu

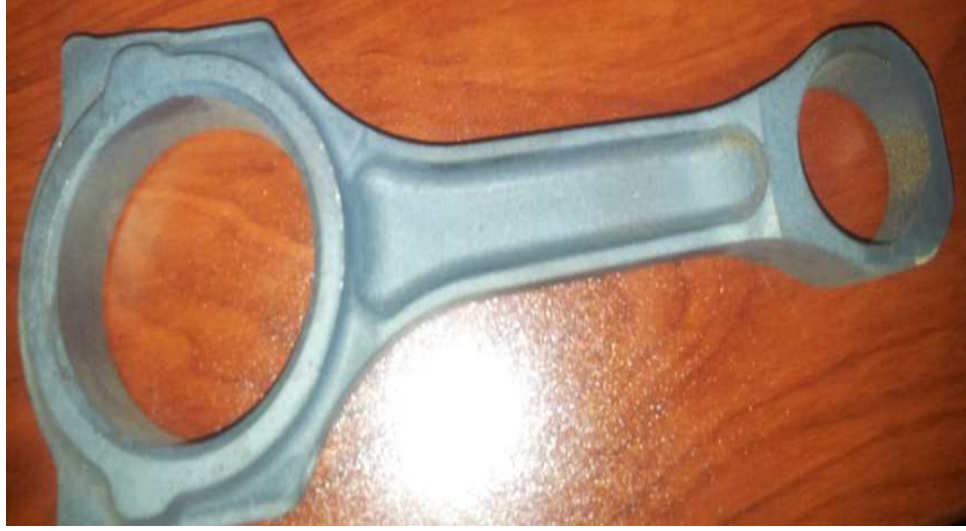
**Resim 2.54:** 800°C'de Östenitlenip 450°C'de Östemperlenen C70S6 -1

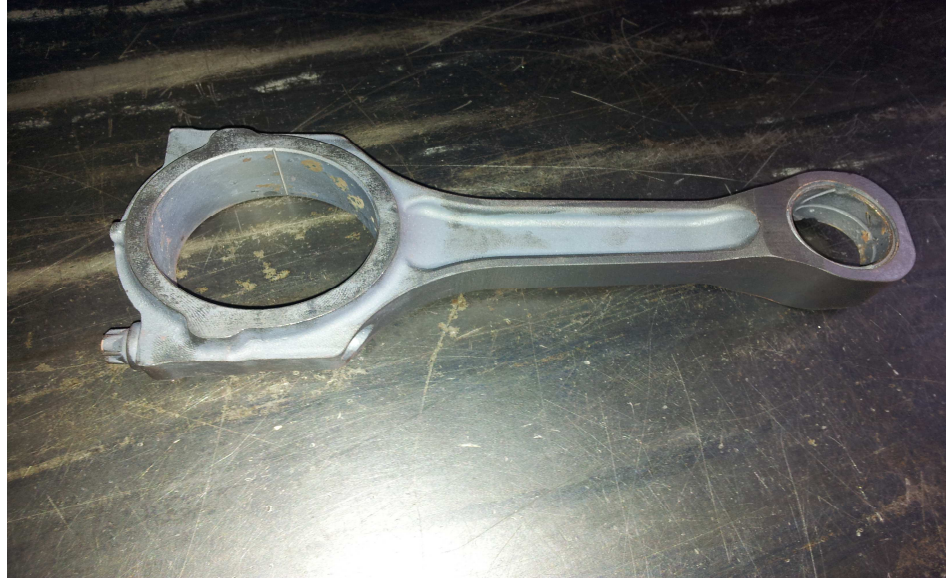
**Resim 2.55:** 800°C'de Östenitlenip 450°C'de Östemperlenen C70S6 -2

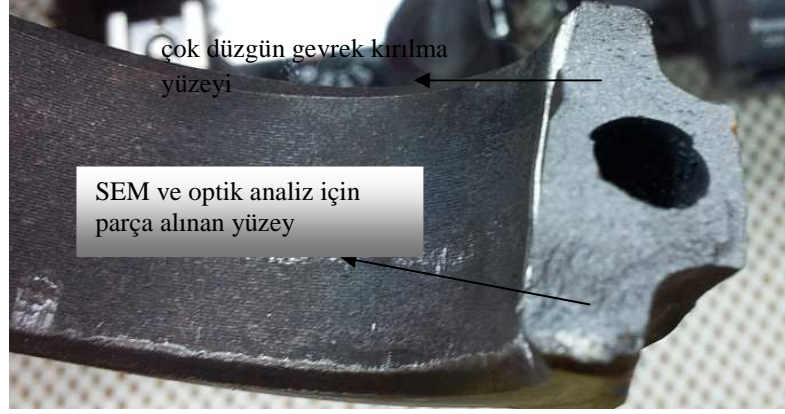
Resim 2.56: Östempirlemeden Sonra Kırma Testi Yapılan C70S6 - 1

Kırma testleri (bkz. 2.4) temperlenmiş martenzitle beraber eş zamanlı olarak 100 tonluk hidrolik-eksantrik preste uygulanmış (bkz. Resim 2.47-2.52.) olup, sonuçta çentiklerden deformasyonsuz çok düzgün bir kırılma elde edilmiştir.

Mükemmel kırılma yüzeyleri görülmekte (Resim 2.56, 2.57) olup, SEM analizi için bir miktar parça alınmıştır.

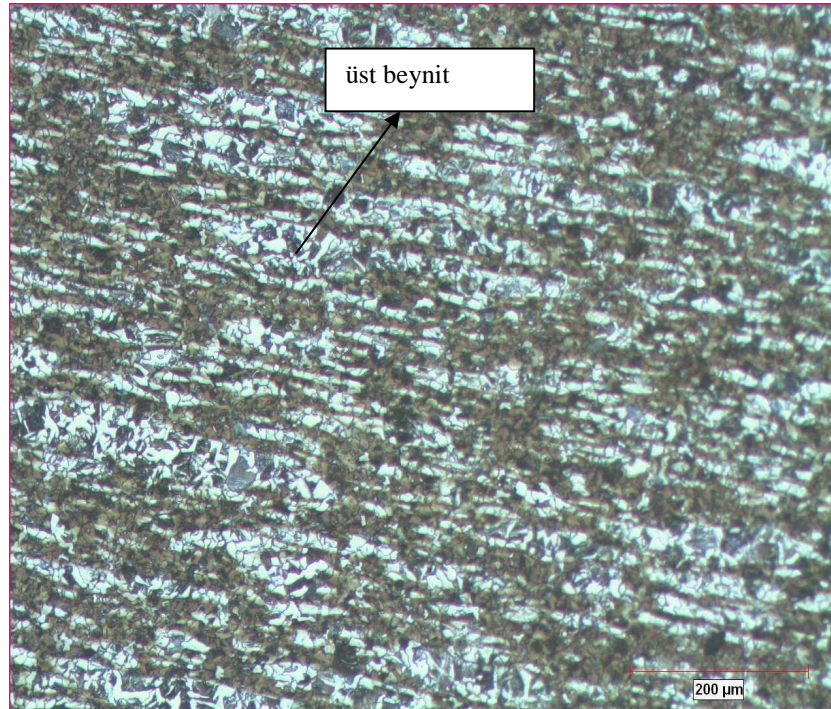
İç yapıda beynit ve dönüşmemiş ferrit görülmektedir. Optik analiz numune % 3 nital dađlanıp yapılmıştır. Sertlik değeri 278 HB. olarak ölçülmüş olup, bu değeri perlitik C70S6 nın sertlik değeri ile (280-310 HB.) ile hemen hemen aynıdır.

**Resim 2.62:** Beynitik İç Yapı -2 (X100)

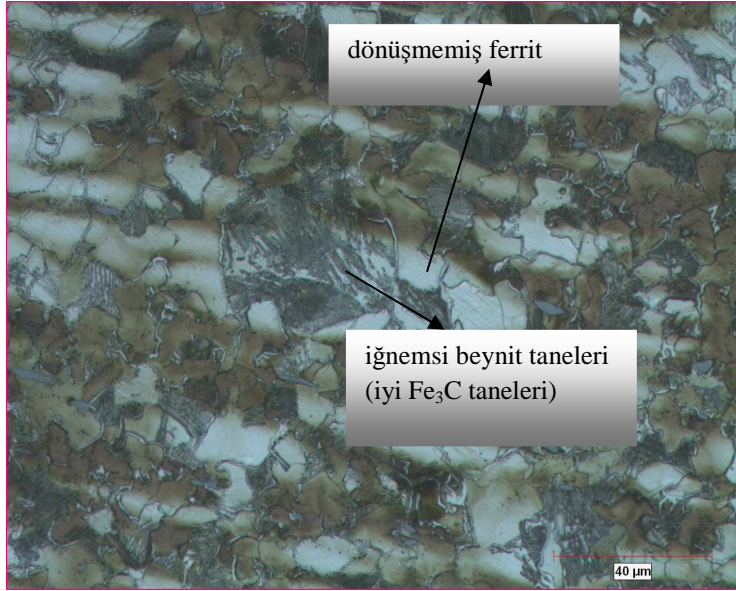
**Resim 2.64:** Beynitik İç Yapı -2 (X500)

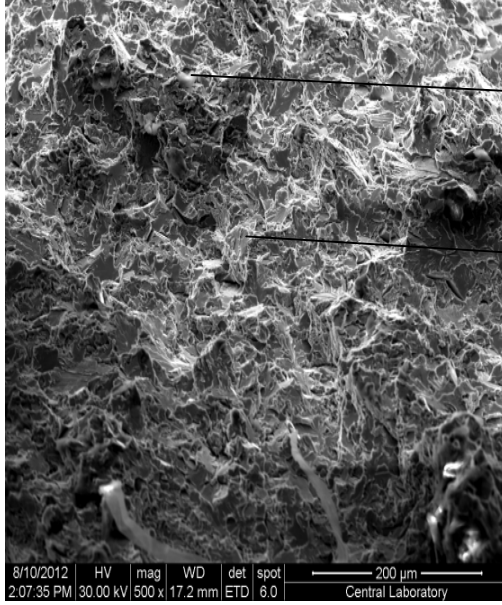
**Resim 2.65:** Beynitik Yapı SEM Fotoğrafi-1 (X500)

Geliştirme Merkezi-Ankara'da fotoğraflanmıştır. Beynitik iç yapı SEM fotoğraflarında (Resim 2.65-2.70) daha açık ve net görülmektedir.
