**Makale
(Article)**

C70S6 Çeli inden mal Edilen Biyel Kolunun Çentikli Kırma Yöntemi ile malatı Esnasında Isıl İlem Parametrelerinin Kırılmaya Etkisi

Heat Treatment Effect To The Fracture Parameters of Crackable C70S6 Connecting Rod

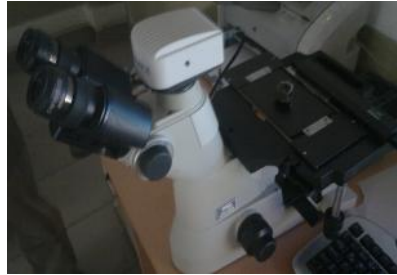
ekil 1. Optik Mikroskop Nikon MA 100

Çalı mamız ısıl i lem uygulamaları (tavlama, sertle tirme, temperleme), darbeli kırma deneyleri, metalografik inceleme ve tüm bunların yorumlanmasından meydana gelmektedir. Ayrıca sertlik de erleri ölçülmü ve iç yapı foto rafları Nikon MA 100 metal mikroskopu tarafından çekilmi tir (ekil 1).

Temperlenmi martenzit yapı Nikon MA 100 Metal Mikroskopy (Bknz. ekil 1) ile gözlemlenmi olup ile ekil 6-8'de görülmektedir.

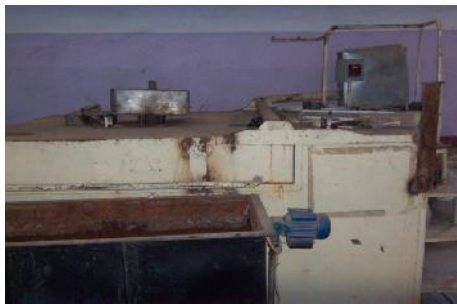
ekil 2. Isıl i lem fırını

Isıl i lemlemlerde kullanılan ısıl i lem fırını ve kontrol ünitesi ekil 2-3'te görülmektedir.

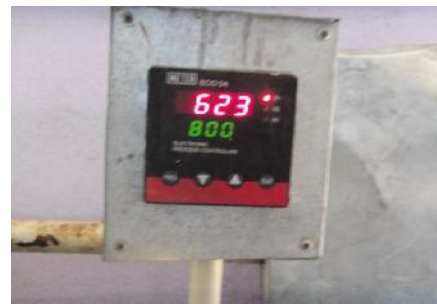
ekil 3. Isıl i lem fırını kontrol ünitesi

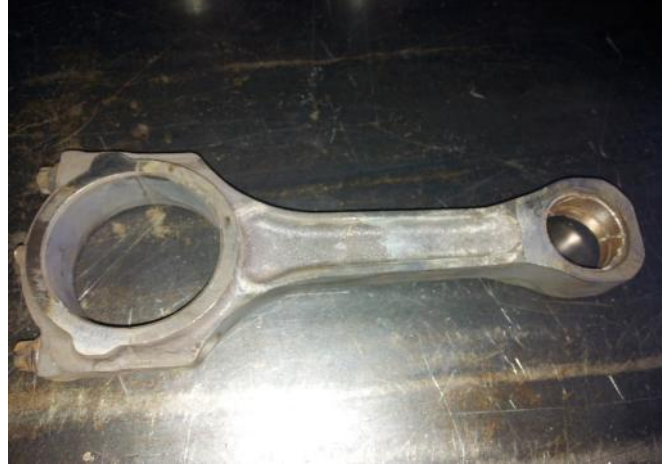
ekil 4. Deneyleerde kullandı ımız temperlenmi martenzitik C70S6 çeli i

C70S6 kırılabilir biyel kolu çeli i 780°C'de östenitlemeye tabii tutulmu , 45 dakika bekletildikten sonra suda su verilmi tir. Daha sonra 450°C'de 30 dakika süre ile temperleme yapılmı tir.

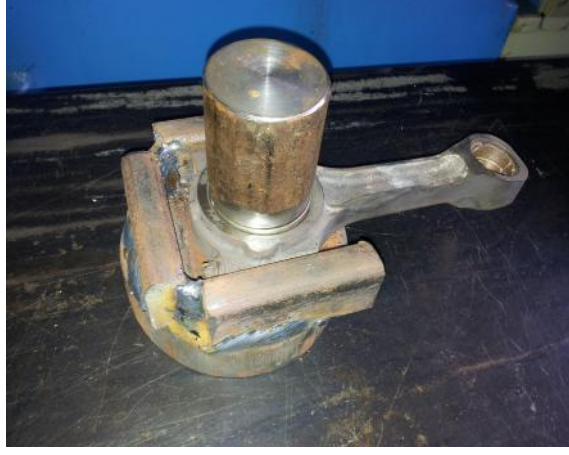
ekil 10. Kırılma testinden önce C70S6 biyel kolu ve oturma kalıbı

Test aparatı 100 tonluk bir ekzantrik pres ve oturma kalıbından olu maktadı r, ekil 10-12'de deneysel süreç görünmektedir. Kıırma ba langıç çentiklerinden (ekil 9.) ba lamakta olup, kusursuz ve deformatsyonsuz bir gevrek kıırılma elde edilmi tir.

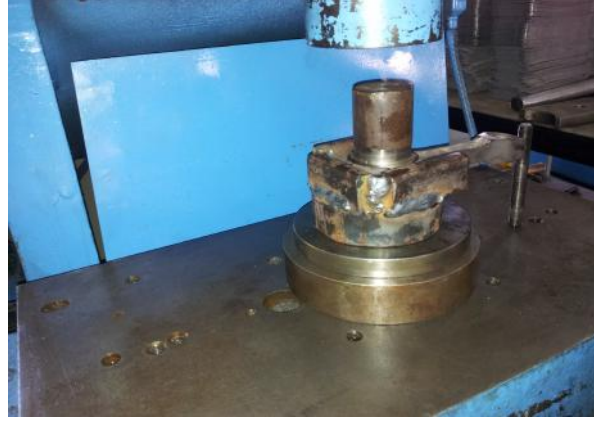
ekil 11. Kırma test aparatı

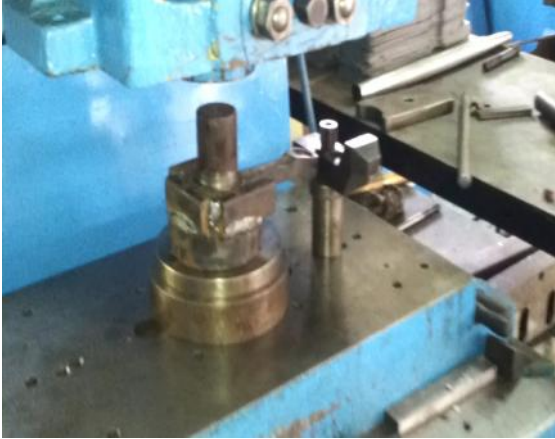
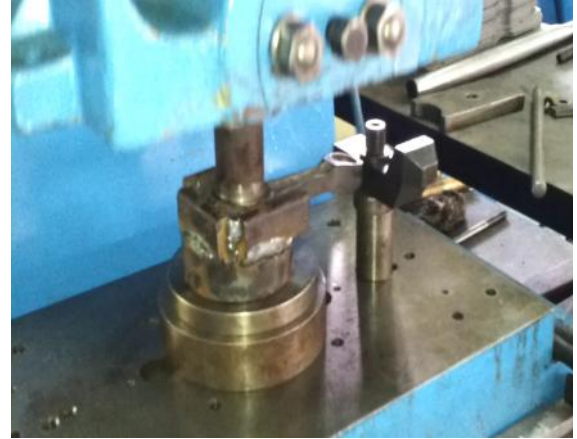
ekil 12. Kırma deneyi

Darbeli kırma deneyinden sonra gevrek bir kırılma yüzeyi elde edilmiş olup, biyelin baş kısmı ile gövde kısmı arasında mükemmel bir birleşme ve oturma sağlanmıştır. Konvansiyonel perlitik C70S6'nın sertlik değeri de 280-310 HB. arasında olduğundan hemen hemen aynı sertlik değeri (306 HB.) elde edilmiş tir diyebiliriz.

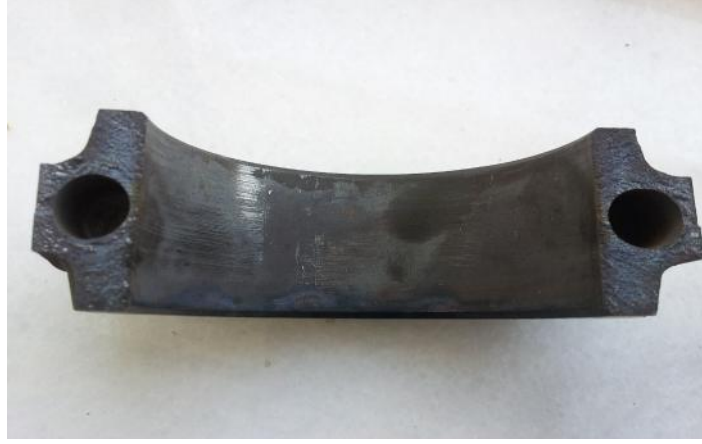
ekil 13. Darbeli kırma deneyinden sonraki kusursuz gevrek kırılma yüzeyi

1. Kırılma çenti inden kusursuz bir gevrek kırılma elde edilmi tir. Bilinen perlitik yapıdaki biyel kollarının kırılma deneylerinde elde edilen kusursuz gevrek kırılma yüzeyi elde edilmi tir (ekil 13.).
2. ç yapıda temperlenmi martenzitin olması yapıdaki toklukta çok fazla fedakarlık etmeden sertli i önemli ölçüde artırmı bu ise ba langıç çenti inden kusursuz gevrek kırılmanın olu masını sa lamı tir.
3. Temperlenmi martenzitik yapının konvansiyonel perlitik yapıya önemli bir alternatif olu turaca ı sonucuna varılmı tir.
4. Kırma deneylerinden elde edilen kusursuz gevrek kırılma ve sertlik de erleri (temperlenmi martenzit için 306 HB.) bunu desteklemektedir.
5. Temperlenmi martenzitik yapının kırma deneyi sonucu kusursuz gevrek kırılma yüzeyi elde edilmi tir. Yüzey foto rafı ekil 13. te görülmektedir.
