**BALIKESİR'DEKİ TARİHİ KAYA BEY, İBRAHİM BEY VE
HALHALLI CAMİLERİNİN MALZEME ÖZELLİKLERİNİN
ARAŞTIRILMASI**

BALIKESİR, HAZİRAN-2019

YÜKSEK LİSANS TEZİ

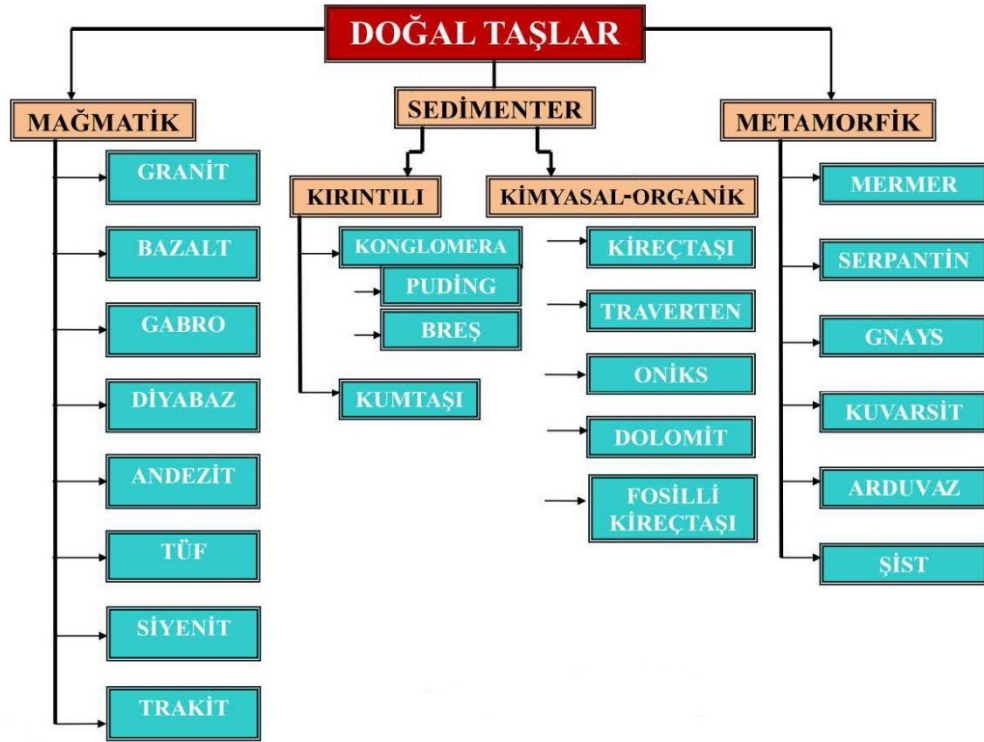
Oluşum şartlarına ve kökenlerine göre taşlar magmatik, tortul (sedimenter) ve metamorfik olmak üzere üç ayrı grupta incelenir (Öcal ve Dal, 2012, Şekil 2.1).

Şekil 2.1: Doğal taşların sınıflandırılması (Yüzer vd., 2016).

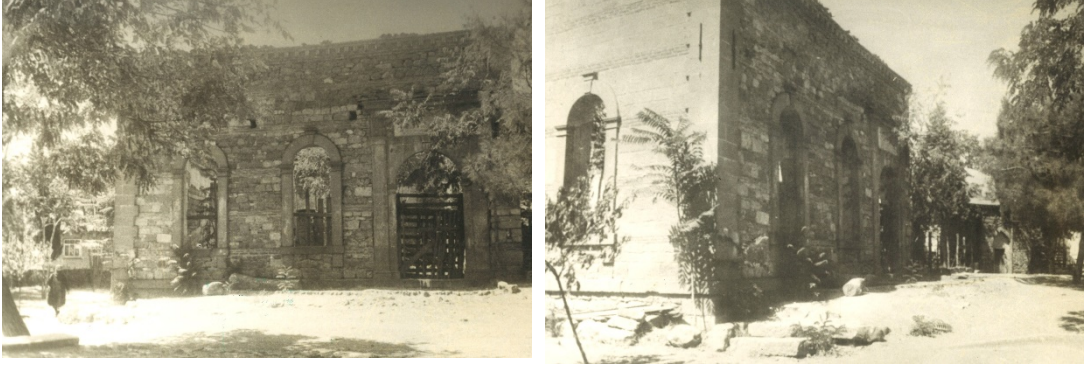
Şekil 4.10: Kaya Bey Cami doğu ve güney cepheleri 1974 tarihli fotoğraf (BKVKBK arşivi).

Caminin 1974 yılına ait fotoğraflarında doğu ve batı cephelerinin sıvasız olduğu görülmektedir (Şekil 4.10). Beden duvarları kaba yonu taş ile örülmüştür. Bu tarihte caminin minaresi bulunmamaktadır. Cami parcelini çevreleyen bahçe duvarı ile parcelin güneyinde Türbe sokağa cepheli içinde tuvalet, abdesthane ve gasil hane bulunan tek katlı yapı bu tarihte henüz inşa edilmemiştir. Günümüzde türbenin giriş kapısına yakın bir yerde bulunan mezar taşı fotoğraflarda yer almamaktadır.

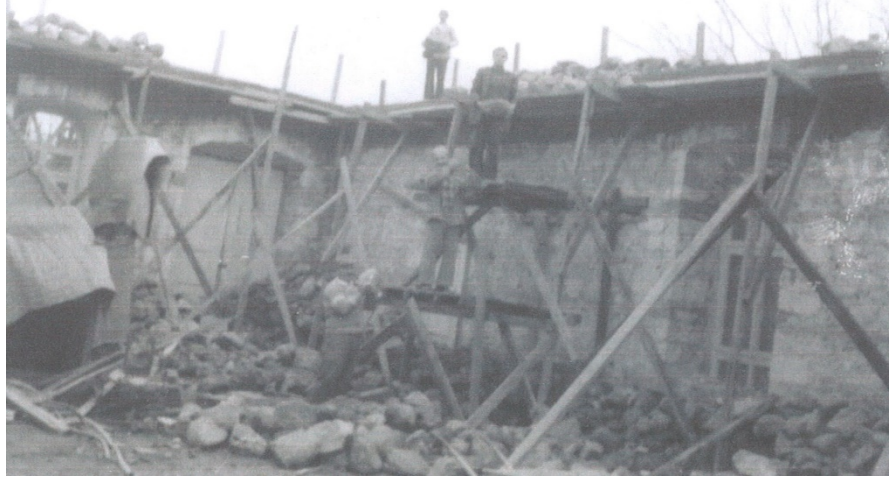
Şekil 4.12: Kaya Bey Camisinin 1986 yılında yapılan esaslı onarımda içerden görünümü (BVBM arşivi).

Fotoğraflarda yapılan esaslı onarım sırasında caminin çatısının tamamen kaldırıldığı görülmektedir. Bütün iç ve dış duvarlarda sıva rasпасı yapılmıştır. Pencere ve kapıların kemerli üst başlıkları hizasına kadar beden duvarları yıkılmış ve yeniden örülmüştür. Yıkılan beden duvarı taşları cami içerisinde yığıntı halinde bulunmaktadır.

Cami, Balıkesir Vakıflar Bölge Müdürlüğü arşiv kayıtlarına göre 1915 ve 1986 yıllarında esaslı onarım geçirmiştir. Yapılan onarımlara ilişkin herhangi bir kitabe veya belgeye rastlanılmamıştır. Ancak 1986 yılında yapılan onarım ve onarım sonrasında ilişkin detaylı fotoğraflar bulunmaktadır (Şekil 4.12, 4.13 ve 4.14).

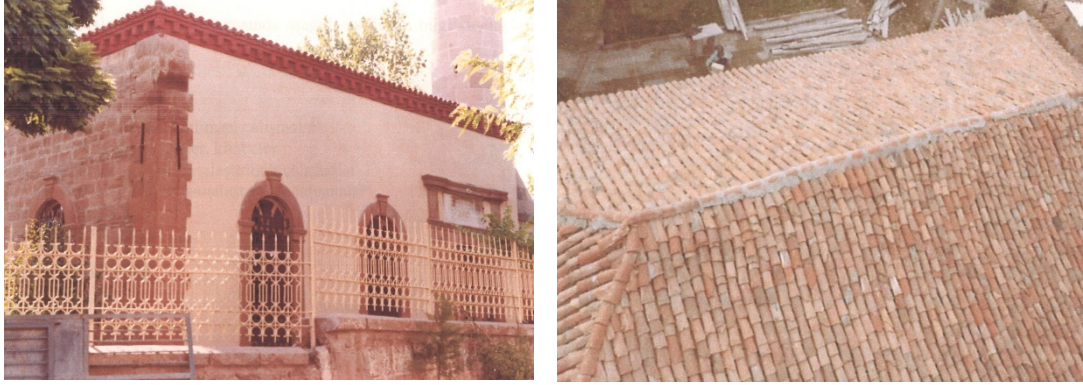
Şekil 4.15: Kaya Bey Camisinin 1986 tarihli onarım sonrası doğu cephesi ve çatısı (BVBM arşivi).

Onarım esnasında sökülen caminin çatısı dört yöne eğimli kırma çatı ile örtülmüş ve alaturka kiremit ile kaplanmıştır (Şekil 4.15). Çatı ve tavan ahşapları yenilenmiştir. Batı, doğu ve kuzey cepheleri sıvanıp bej rengine boyanmıştır. Güney cephesinde ise derzleme yapılmıştır (Şekil 4.16).

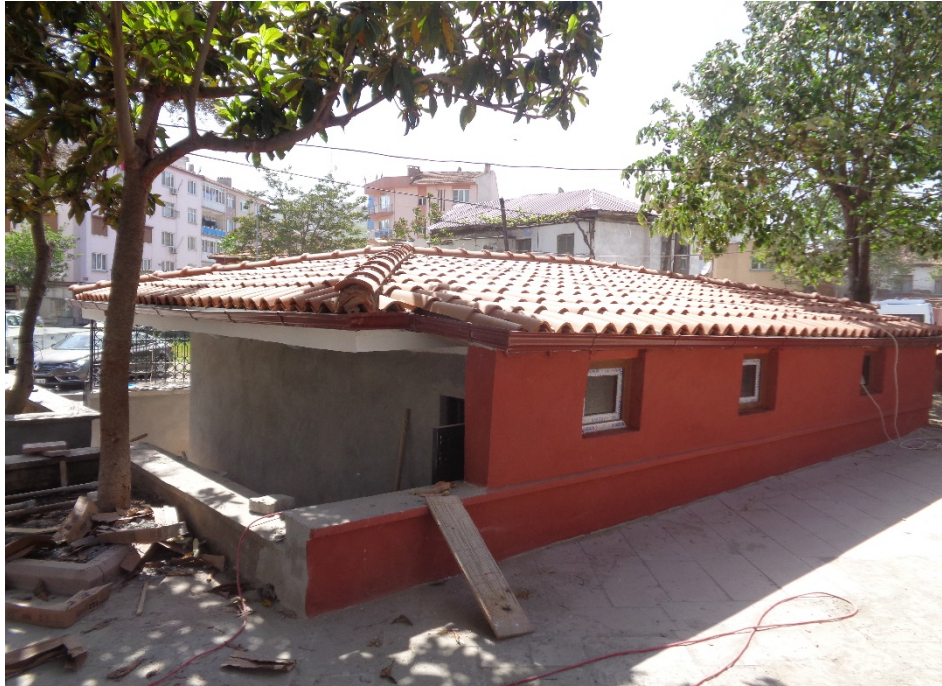
Şekil 4.22: Kaya Bey Cami bahçesindeki mevcut haliyle korunacak tuvaletler.

Caminin güney batı köşesine Bursa Kültür ve Tabiat Varlıklarını Koruma Kurulu'nun izni ile 1991 yılında tek katlı, betonarme taşıyıcı sistemli, üzeri alaturka kiremit kaplı kırma çatı ile örtülü tuvalet, abdesthane ve gasil hane eklenmiştir (Şekil 4.22). 2009 yılında Bursa Kültür Varlıklarını Koruma Bölge Kurulu tarafından onaylanan restorasyon projesinde kaldırılarak yerin altına alınması düşünülen eklenti caminin incelendiği 28.11.2018 tarihinde yerinde mevcuttur. Balıkesir Vakıflar Bölge Müdürlüğü yetkililerince yapılan görüşmede onaylı restorasyon projesindeki tuvaletin yapılmasından vazgeçildiği belirtilmiştir. Mevcut tuvalet basit onarım yapılarak kullanılmaya devam edilecektir.

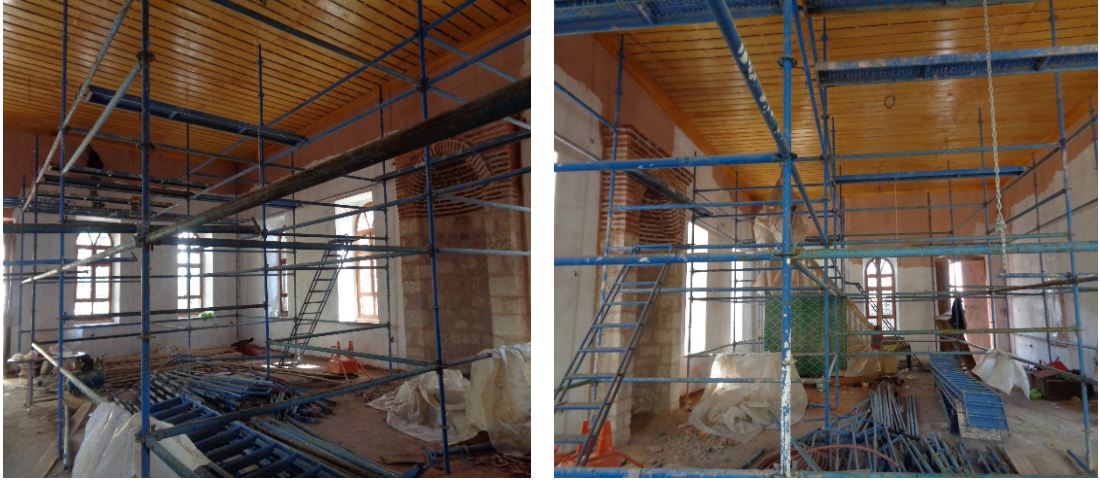
Yapının üzeri dört yöne eğimli ahşap kırma çatı ile örtülüdür. İçerde mihrap ile aynı hizasındaki kuzey cephe penceresi üzerine gelecek şekilde tavani desteklemek amacıyla yatay makas yapılmıştır. Çatının üzeri alaturka kiremit ile kaplıdır.

Şekil 4.24: Kaya Bey Camisi harimden görünüşü.

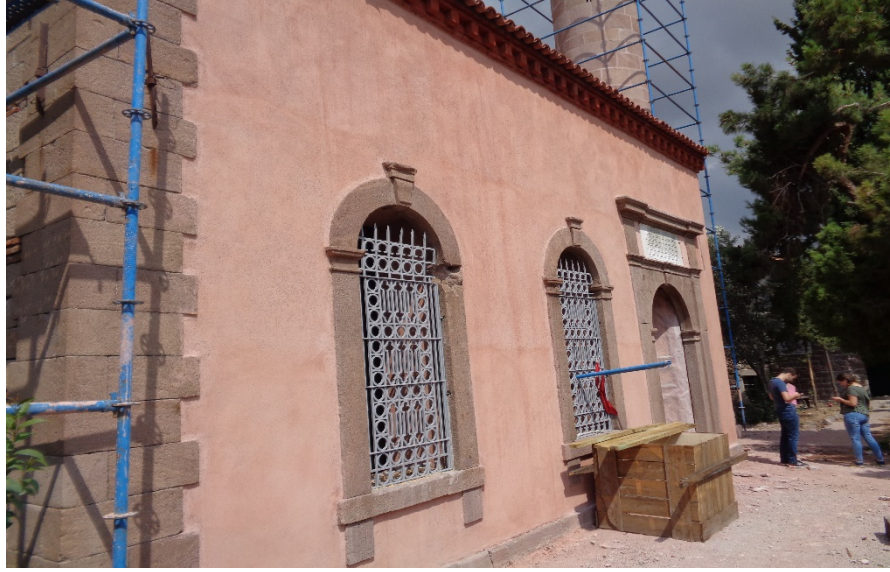
Caminin giriş (doğu) cephesi, kemerli giriş kapısı ve kapının sol yanında kemerli ve yerden yaklaşık 1 m yükseklikten başlayan iki pencere açıklığı yerleştirilerek düzenlenmiştir (Şekil 4.25). Kemerli giriş kapısının çevresi üzeri silmeli dikdörtgen söve taşı ile dönülmüş, üst silme ve kemer arasında kalan bölüme kitabe yerleştirilmiştir. Kemerli pencere ve kapı açıklıklarının üzerindeki kilit taşları ile kenarlarda söve üzerinde kolon başı silme çıkıntılar süsleme amaçlı yapılmıştır. Kapı açıklığı içinde özgün çift kanatlı ahşap doğrama, pencere açıklıkları içinde ise ahşap pencere doğraması önünde ferforje korkuluk vardır. Yine süsleme amacıyla çatı bitişlerine dış sırası motifli saçak korniş ve cephenin sol yan kenarına yonu taşı köşe elemanları getirilmiştir. Bu cephenin üzeri sıvalı ve boyalıdır.

Şekil 4.25: Kaya Bey Cami doğu cephesi.

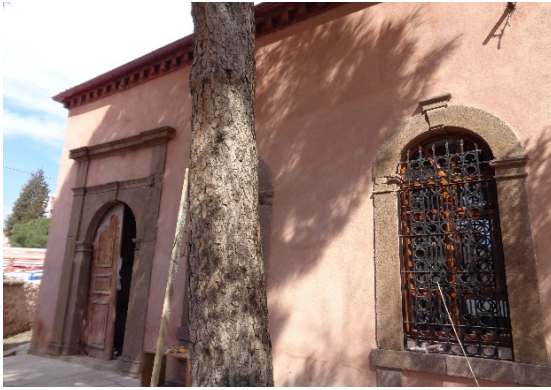
Şekil 4.26: Kaya Bey Cami batı cephesi.

Batı cephenin düzeni doğu cephe ile aynıdır. Doğu cephesinde yer alan çift kanatlı ahşap kapı ile aynı aksta ve nitelikte camiye girişi sağlayan bir kapı bulunmaktadır (Şekil 4.26). Ancak bu kapının üzerinde kitabe yoktur. Kapının sağında yerden yaklaşık 1 m yükseklikten başlayan kemerli iki adet ahşap doğramalı, demir korkuluklu, yonu taşı söveli pencereler yer almaktadır. Cephenin üzeri sıvalı ve boyalıdır.

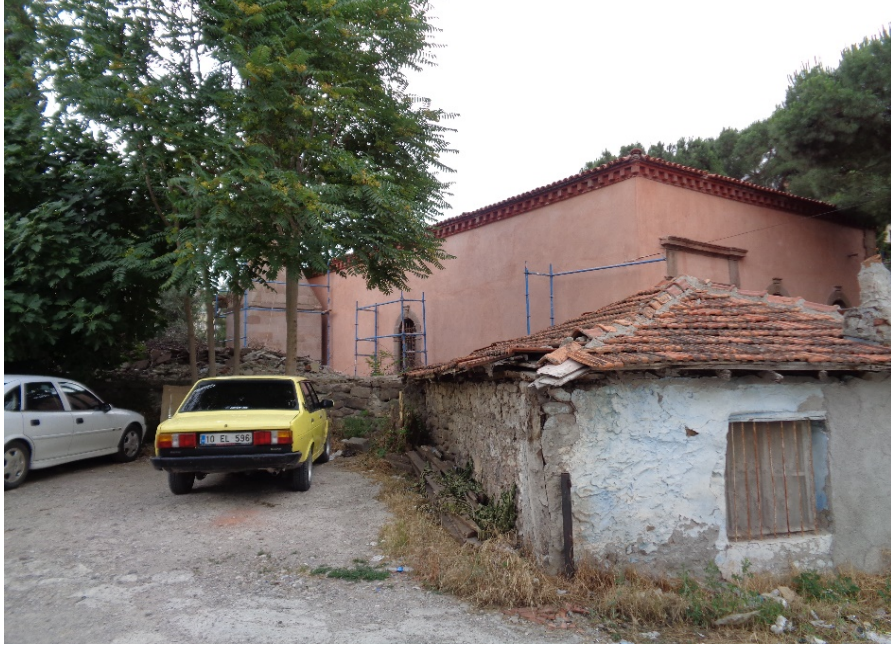
Kuzey cephe üzerinde güney cephedeki mihrapla aynı hizada bir pencere bulunmaktadır (Şekil 4.28). Kemerli pencere açıklığının üzerindeki kilit taşı ile kenarlarda söve üzerinde kolon başı silme çıkıntılar süsleme amaçlı yapılmıştır. Pencere ahşap doğramalı ve demir korkulukludur. Cephenin üzeri sıvalı ve boyalıdır. Cephenin köşeleri yonu taşı ile bitirilmiştir. Bu cephede doğu cepheyle birleşim noktasında Cami ile arasında yaklaşık 25 cm mesafe bulunan minare yer almaktadır.

Şekil 4.28: Kaya Bey Cami kuzey cephesi.

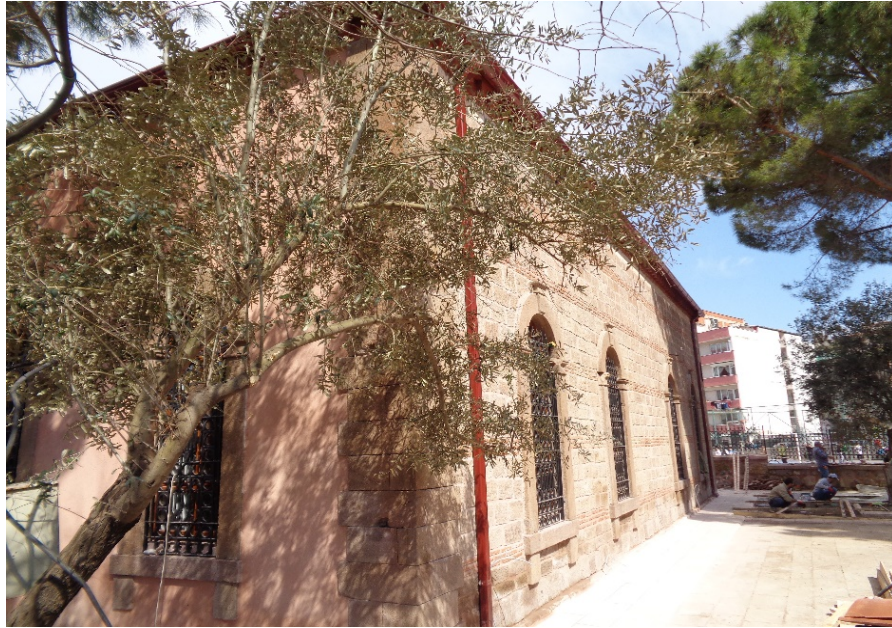
Güney cephesinde mihrabın sağında ve solunda simetrik olarak yerleştirilmiş 2'şer adet olmak üzere toplamda 4 adet pencere yer almaktadır (Şekil 4.29). Bu pencereler diğer cephelerdeki pencerelerle aynı özelliklere sahiptir. Ahşap doğramalı, yonu taşı söveli ve demir korkulukludur. Bu cephe sıvasız bırakıldığı için taş ve tuğla almaşık duvar örgüsü görülebilmektedir. Cephenin köşelerinde kesme yonu taşı süslemeler bulunmaktadır.

Şekil 4.29: Kaya Bey Cami güney cephesi.

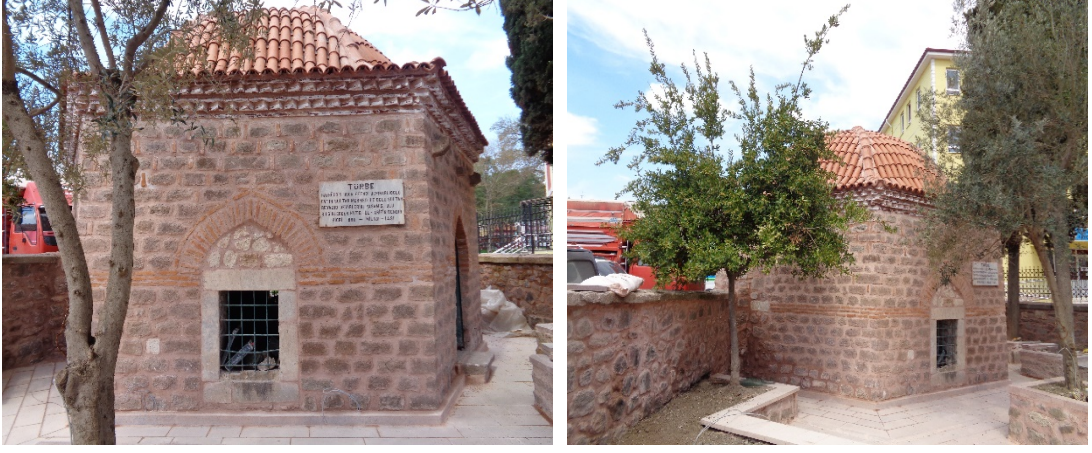
Üçpınarlıoğlu Türbesi altıgen planlı üzeri kubbe ile örtülü tek kattan oluşan bir yapıdır (Şekil 4.30). Dış kenarları eşit olup 4.2 m'dir. Kubbe yüksekliği içten 5.7 m dıştan ise 6.2 m'dir. Türbeye giriş doğu cephesinden ahşap bir kapıyla sağlanmaktadır. Kapı açıklığı tuğla örgülü sivri kemerle geçilmiştir. Türbenin içerisinde yan yana bulunan 5 adet mezar vardır. İç duvarları özgününde sıvalı ve boyalıdır. Türbenin incelendiği 28.11.2018 tarihinde restorasyon çalışmaları kapsamında iç duvarlarda sıva raspası yapılmıştır. Restorasyon projesi doğrultusunda duvarlar yeniden sıvanıp boyanacaktır.

Şekil 4.30: Üçpınarlıoğlu Türbesi batı ve güney cepheleri.

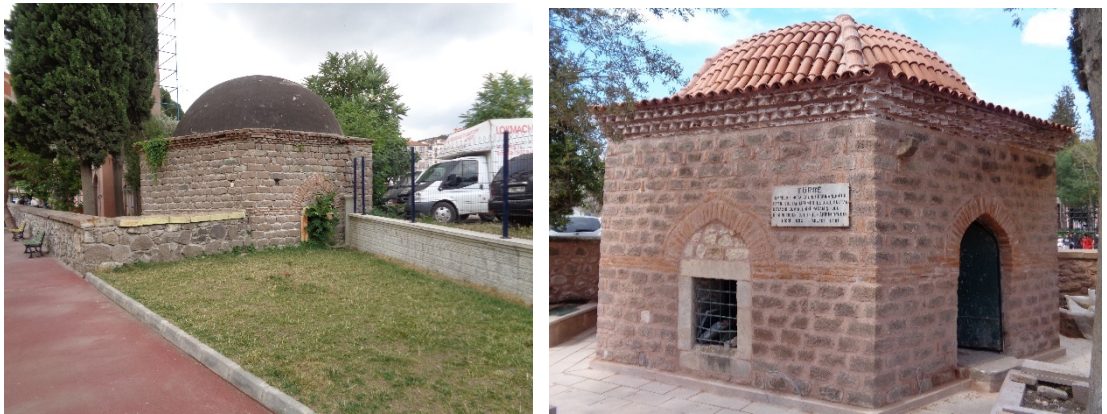
Şekil 4.31: Üçpınarlıoğlu Türbesi restorasyon öncesi ve sonrası.

Kuzey ve güney cephelerinde kareye yakın ölçülerde etrafı taş söveli, üzeri tuğla örgülü sivri kemerli, ahşap doğrama pencereler bulunmaktadır. Pencerelerin önünde lokma demir parmaklıklar vardır. Tüm cepheler sıvasız olarak bırakılmıştır. Taş ve tuğla almaşık duvar örgüsü net olarak okunmaktadır. Yapının üst bölümü kirpi saçak ile bitirilmiştir (Şekil 4.31).

Restorasyon öncesinde türbenin kubbesi beton şap üzeri zift ile boyalıyken restorasyon projesi doğrultusunda kubbe alaturka kiremit ile kaplanmıştır. Türbenin kotu düşürülerek yeniden düzenlenmiştir.

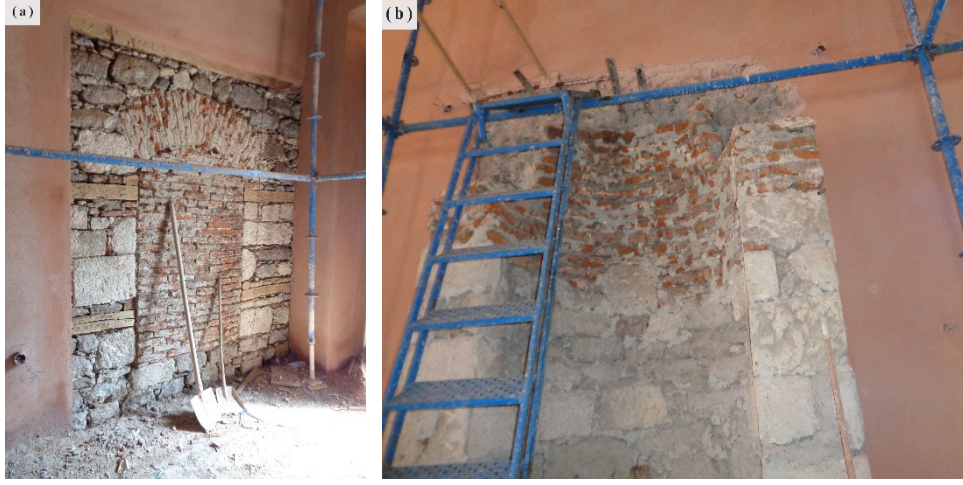
Şekil 4.33: (a) Kaya Bey Cami kuzey beden duvarı örgüsü, (b) Mihrapta yapılan raspa sonrası ortaya çıkan tuğla ve taş örgüsü.

Restorasyon çalışmaları kapsamında mihrapta yapılan raspa sonrası mihrap çevresinin kaba yonu taş ile örüldüğü kavsara kısmının ise tuğla malzemeden

yapıldığı anlaşılmıştır. Tavan kaplaması ve yer döşemesi ahşaptır. Saçak silmesinde tuğla kullanılmıştır. Dört yöne eğimli ahşap kırma çatısının üzeri alaturka kiremitle örtülüdür.

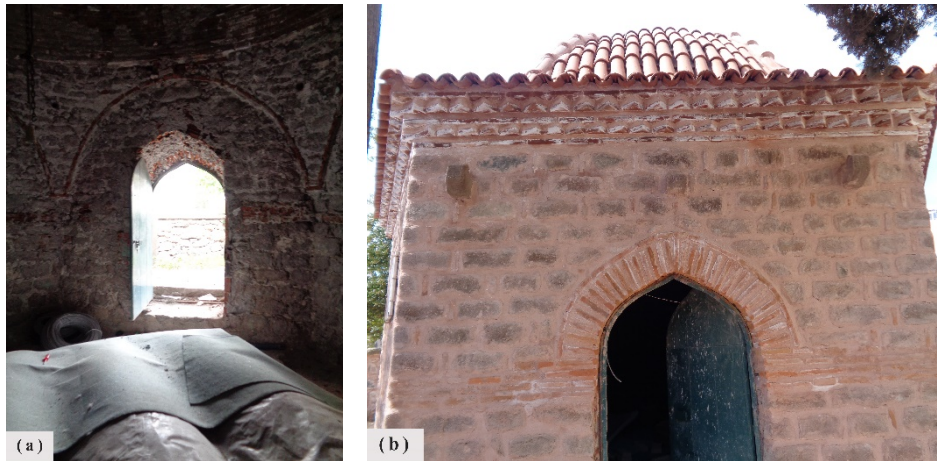
Şekil 4.34: (a) Üçpınarlıoğlu Türbesi kubbeyi taşıyan kemerler (b) beden duvarı örgüsü.

Türbe yığma sistemde, kaba yonu taşı ve tuğla almaşık duvar örgüsüyle inşa edilmiştir. 85 cm'lik duvar duvarlarında bir adet tuğla sırası kullanılmıştır (Şekil 4.34). Pencereleri ve kapısı ahşap doğramadır. Pencere açıklığı tuğla malzemeli sivri kemerle geçilmiştir. Pencere açıklığının etrafında taş söve bulunmaktadır. İç duvarları sıvalı ve boyalıdır. Türbenin incelendiği 28.11.2018 tarihinde restorasyon çalışmaları kapsamında iç duvarlar sıva rاسبası yapıldığından sıvasızdır. Saçak silmesinde tuğla kullanılmıştır. Türbenin kubbesi restorasyon projesi doğrultusunda alaturka kiremit ile kaplanmıştır.

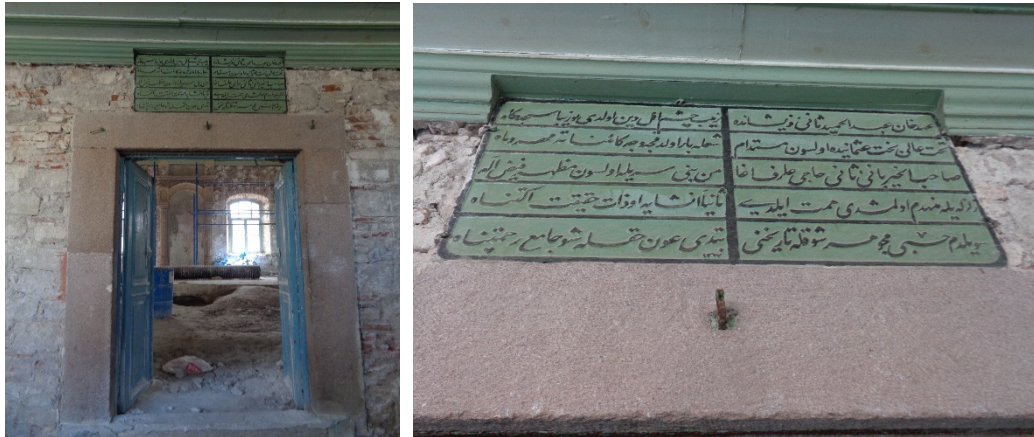
Şekil 4.37: İbrahim Bey Camisi harim kapısı ve üzerindeki kitabe.

Harime giriş kapısı üzerinde yer alan kitabe, mermer malzeme üzerine, her satırı iki kartuşa bölünerek ve beş satır olacak şekilde, kabartma tekniği kullanılarak, celi ta'lik yazı türüyle Osmanlı Türkçesi ile hakkedilmiştir (Sözlü,2014, Şekil 4.38).

Cami günümüzde ikinci banisinin ismiyle anılmaktadır. Muhtemelen 28 Ocak 1898 Balıkesir depreminde zarar gören caminin, giriş kapısı üzerindeki kitabeye (Şekil 4.37) göre H. 1315 / M.1900 yılında Hacı Arif Ağa tarafından esaslı bir şekilde onarımı yaptırılmıştır. Bu sebeple camiye Hacı Arif Ağa Cami de denilmektedir. Hacı Arif Ağa caminin altına dört tane de dükkân yaptırmıştır (Durukan, 2003). Caminin esaslı şekilde onarılmasını sağlayan Balıkesir'in ileri gelenlerinden Hacı Arif Ağa kendi imkanlarıyla binlerce lira harcamış, her türlü irâd ve akâriyle camiye yeniden inşa ettirmiştir (Yazıcı, 2003).

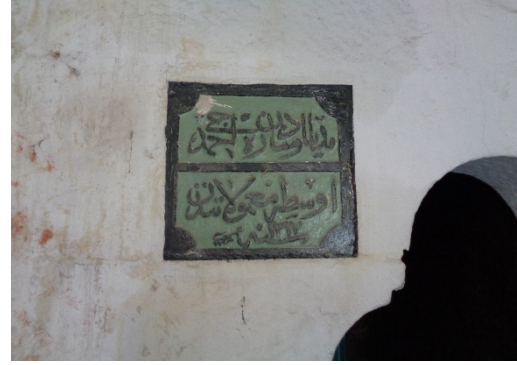
Şekil 4.39: İbrahim Bey Cami minare kitabesi ve metni.

Minare kapısı üzerinde yer alan kitabe, mermer malzeme üzerine, her satırı iki kartuşa bölünerek ve beş satır olacak şekilde, kabartma tekniği kullanılarak, celî ta'lik yazı türüyle Osmanlı Türkçesi ile hakkedilmiştir (Sözlü, 2014, Şekil 4.39).

Kitabenin açıklamasından anlaşılan minare Midilli'den Ahmet usta tarafından H. 1317/ M. 1952 yılında inşa edilmiştir.

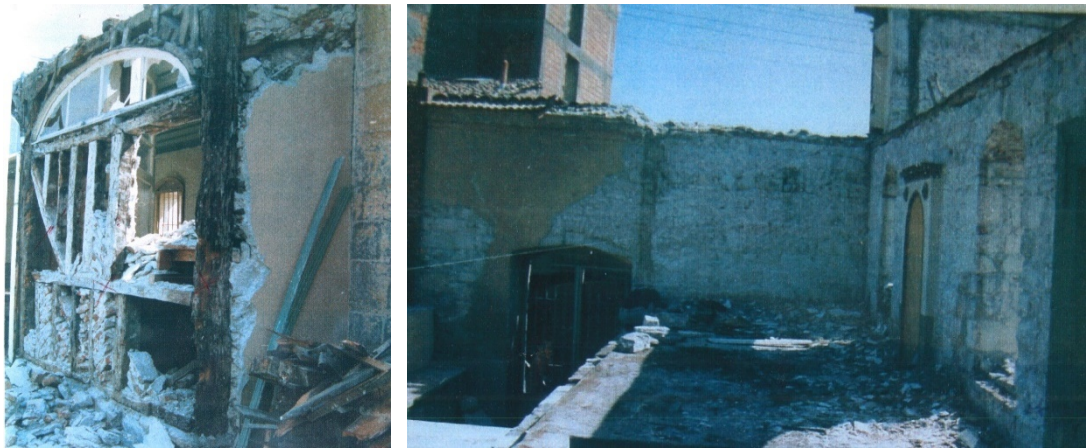
1992 yılındaki onarıma ait fotoğraflarda son cemaat mahallindeki taşıyıcı ahşap dikmelerin çürümüş durumda olduğu görülmektedir (Şekil 4.43). Onarım çalışmaları kapsamında taşıyıcı dikmeler ve arasındaki harman tuğlalar yenileriyle değiştirilmiştir (Şekil 4.44). Son cemaat mahalli tamamen kaldırılmıştır. Yapılan onarımda son cemaat mahallindeki ahşap taşıyıcı dikmelerin arasındaki harman tuğlaların yerine fabrikasyon delikli tuğlalar yerleştirilmiştir.

Şekil 4.43: İbrahim Bey Camisinin 1992 yılında yapılan esaslı onarımda son cemaat mahallinin tamamen yıkıldığını gösteren fotoğraflar (BKVKBK arşivi).

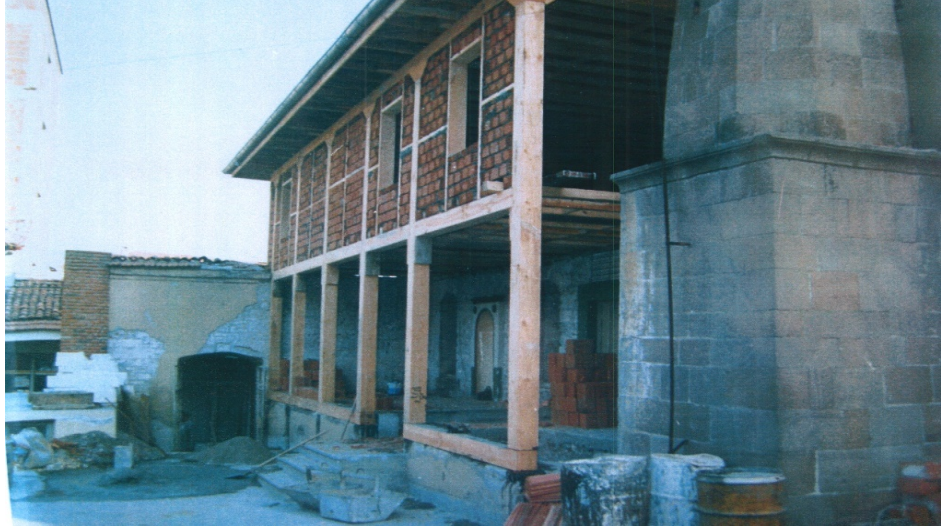
Şekil 4.44: İbrahim Bey Camisinin 1992 yılında yapılan esaslı onarımda yeniden inşa edilen son cemaat yeri (BKVKBK arşivi).

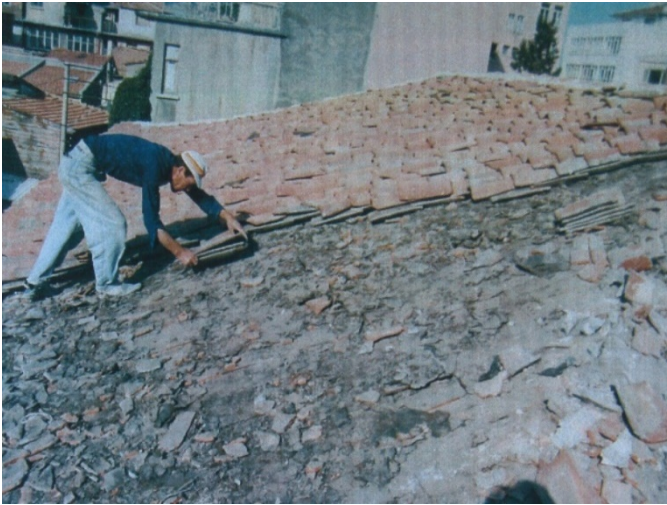
Şekil 4.45: İbrahim Bey Camisinde 1992 yılında yapılan onarımda çatının kiremitleri toplanırken (BKVKBK arşivi).

Caminin çatısı, alaturka kiremitler ve çatının taşıyıcı ahşap elemanları toplandıktan sonra tamamen kaldırılmıştır. Kuzey cephesinde kadınlar mahfili olarak kullanılan üst kat beden duvarı yıkılmıştır (Şekil 4.45).

İç ve dış duvarlarda sıva raspası yapılmıştır. Kuzey beden duvarındaki pencerelerin doğramaları sökülüştür. Caminin içerisinde ve avlusunda çatının ahşap taşıyıcı elemanları ile moloz taş yığınları görülmektedir.

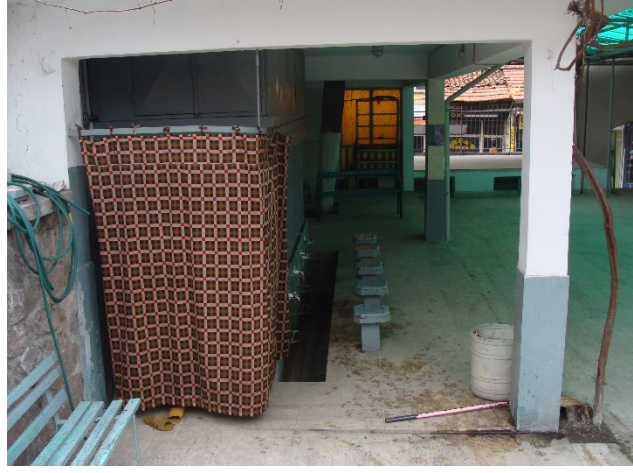
Şekil 4.47: İbrahim Bey Cami avlusuna eklenen abdest alma bölümünün rölövedeki yeri ve 2008 tarihli fotoğraf (BVBM arşivi).

Caminin avlusunda kuzey bahçe duvarına bitişik olarak betonarme taşıyıcı sisteme sahip, üzeri kapalı, etrafı açık abdest alma yeri eklenmiştir (Şekil 4.47). Avlunun alt kotunda doğu cepheden girişi sağlanan, betonarme taşıyıcı sistemle inşa edilmiş, üzeri eternit kaplı, tek yöne eğimli, demir taşıyıcılı sundurma ile örtülü tuvaletler yapılmıştır. Abdest alma yeri Balıkesir Vakıflar Bölge Müdürlüğüne 2018 yılında başlatılan restorasyon çalışmaları kapsamında kaldırılmıştır.

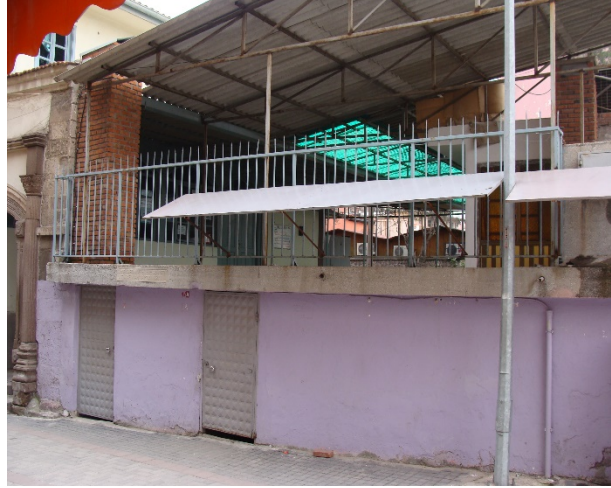
Şekil 4.48: İbrahim Bey Cami avlusuna eklenen tuvaletlerin rölövedeki yeri ve 2008 tarihli fotoğraf (BVBM arşivi).

Tuvaletlerin ise restorasyon projesi kapsamında aynı yerinde, üzerindeki muhdes örtü ve korkuluk kaldırılıp içinde ve dışında bakımları yapılarak korunması önerilmiştir (Şekil 4.48).

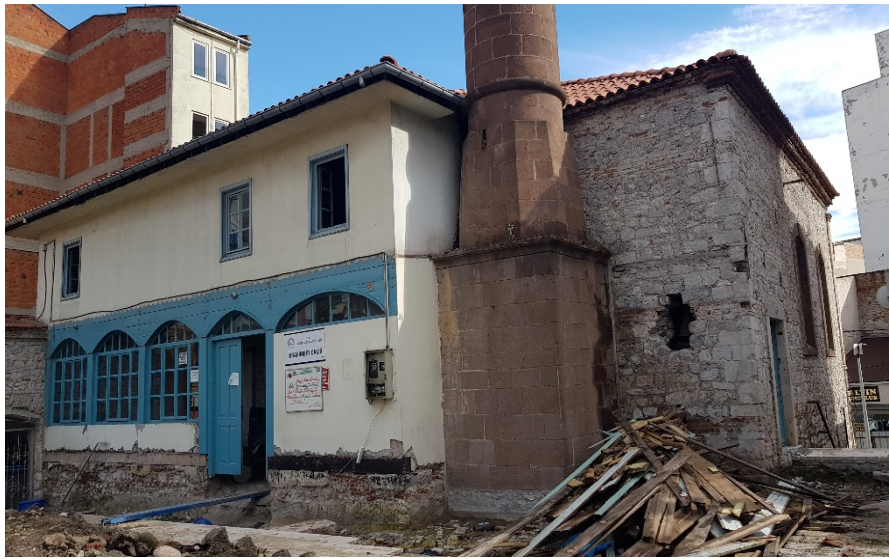
Caminin giriş (kuzey) cephesinde son cemaat revakı ve kadınlar mahfili bulunmaktadır (Şekil 4.53). Son cemaat mahallinde kemerli giriş kapısı ile kapının sol yanında kemerli ve yerden yaklaşık 1.22 m yükseklikten başlayan üç adet pencere açıklığı, kadınlar mahfilinde ise dikdörtgen formlu üç adet pencere açıklığı yerleştirilerek cephe düzenlenmiştir. Kemerli çift kanatlı ahşap doğrama giriş kapısına avludan doğal taş kaplama bir basamaktan çıkılarak ulaşılmaktadır.

Şekil 4.53: İbrahim Bey Cami kuzey cephesi.

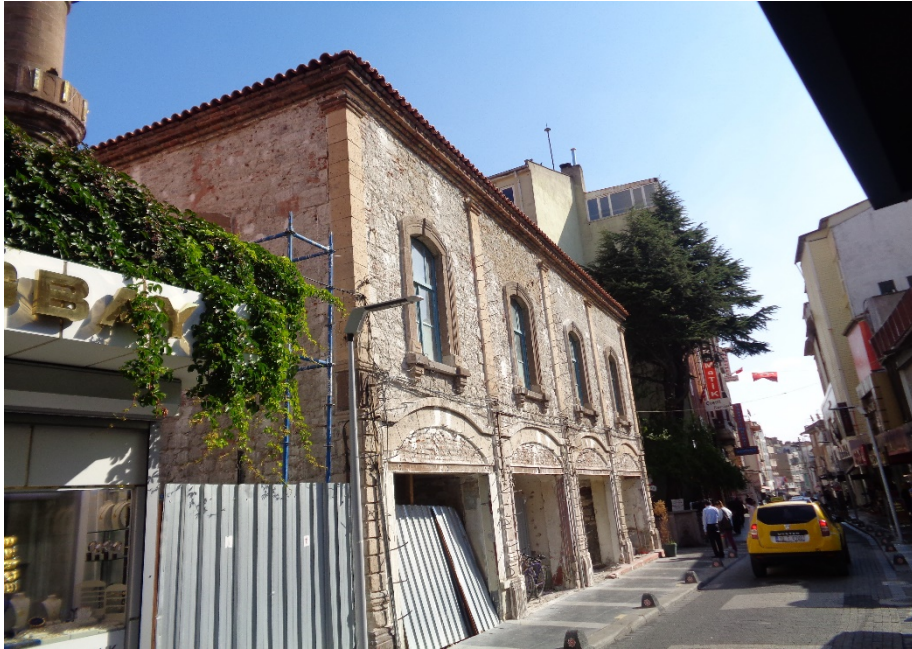
Güney cephesi fevkanı olarak düzenlenmiştir. Caminin altında dükkânlar bulunmaktadır (Şekil 4.54). Cephe boyunca uzanan düşey üç adet kesme taş dizisi ile dört bölüme ayrılmıştır. Dört bölümden oluşan dükkânların cephenin doğusunda yer alan iki bölümü tek bir dükkân olarak kullanılmaktadır. Diğer iki bölümdeki dükkânlarla birlikte toplam üç dükkân bulunmaktadır. Dükkân açıklıklarının hepsi kesme taş söveli, basık kemerlidir. Doğramaları ahşap olup tek kanatlı ahşap kapı ile giriş sağlanmaktadır. Üç kesme taş dizi ile dört bölüme ayrılan cephenin üst tarafında her bölümde birer tane basık kemerli, taş söveli, ahşap doğramalı pencere yer almaktadır. Kemerli pencere açıklıklarının üzerindeki kilit taşları ile denizlik altında ve üzerindeki silme çıkıntılar süsleme amaçlı yapılmıştır.

Şekil 4.54: İbrahim Bey Cami güney cephesi.

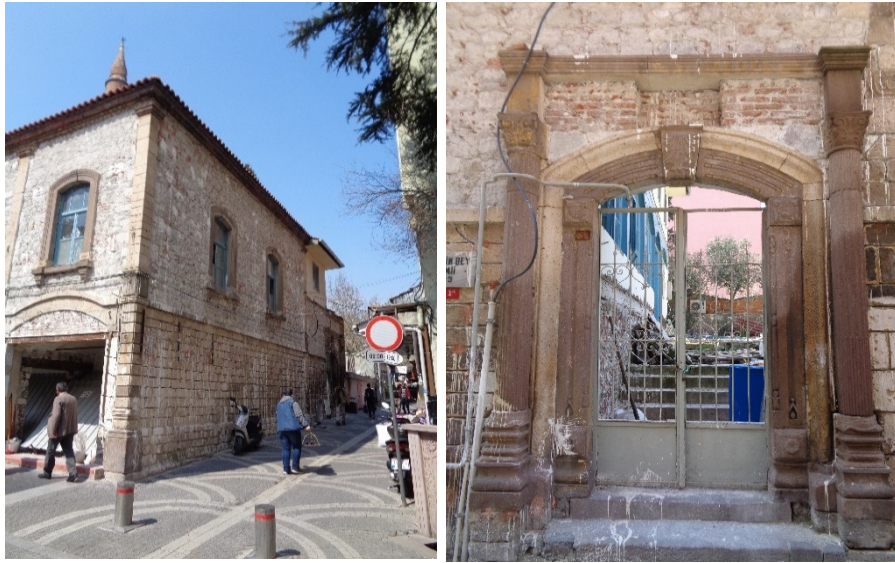
Doğu cephesi 1. Alaca sokağa bakmaktadır. Avluya giriş bu cepheden basık kemerli, çift kanatlı metal doğramalı kapıdan sağlanmaktadır (Şekil 4.55). Kapı iki yandan üç farklı kaide üzerine oturan korint başlıklı yivli sütuncelerle çevrelenmiştir. Sütunceler üstten bir sıra silme dizisiyle birbirine bağlanmış, kapı kemeri ile silmeler arasına dikdörtgen şeklinde kitabelik yerleştirilmiştir. Ancak kitabeliğin içerisi boştur. Düzgün kesme taştan yapılan söve ve kemer iki kademeli olarak düzenlenmiştir. İlk kademede ki söve taşının rengi daha koyudur. Kapının yuvarlak kemerinin ortasındaki kilit taşında kabartma şeklinde akantus yaprağı bulunmaktadır. Kemerin başlangıç yerindeki sövelerin üzerinde rozet şeklinde çiçek motifleri yer almaktadır. Kapının sağında bulunan sütuncenin üst tarafındaki kesme taşta “*Maşallah*” yazmaktadır.

Şekil 4.55: İbrahim Bey Cami doğu cephesi ve avluya giriş kapısı.

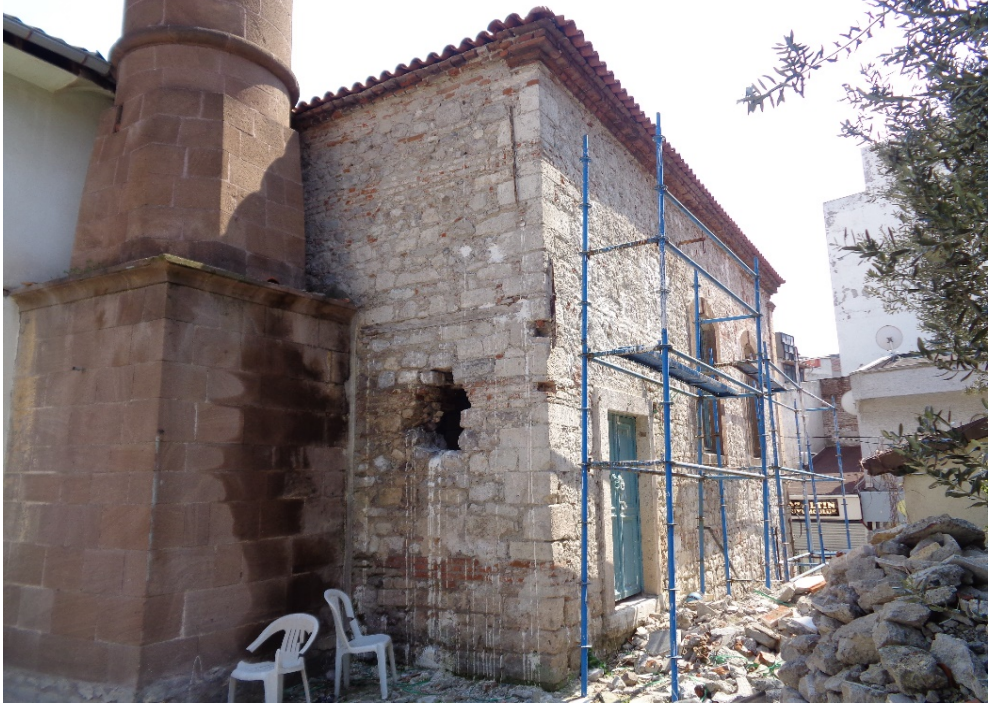
Batı cephesi, Yaymacılar caddesinden girişi sağlanan avlu ile parselin bitişiğindeki komşu yapıya bakmaktadır (Şekil 4.56). Bu cephede kot farkından dolayı kademelenme yapılmıştır. Yaymacılar caddesinden öncelikle dört adet doğal taş basamaklı merdivenle avlu giriş kapısına, oradan da altı adet doğal taş basamaklı merdivenle avludaki üst kota ulaşılmaktadır. Ulaşılan bu kottan camiye giriş sağlanmaktadır. Giriş kapısı kesme taş söveli, dikdörtgen formlu, çift kanatlı ve ahşap doğramalıdır.

Şekil 4.56: İbrahim Bey Cami batı cephesi.

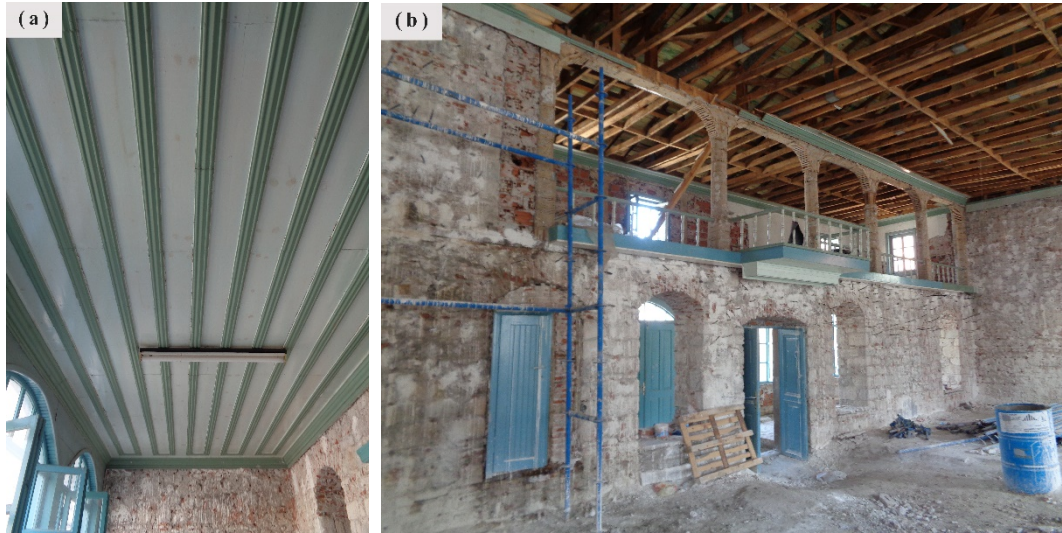
Şekil 4.57: (a) İbrahim Bey Cami son cemaat yeri tavanı, (b) kadınlar mahfilindeki ahşap sütunlar.

İbrahim Bey Camisi yığma sistemde inşa edilmiştir. Duvar kalınlıkları 54 cm ile 73 cm arasında değişmektedir. Duvarın en yüksek olduğu nokta 7.7 m'dir. Beden duvarlarında düzgün kesme taş, kaba yonu taş ve tuğla birlikte kullanılmıştır (Şekil 4.58). Yer yer duvar içinde ahşap hatıllar da bulunmaktadır. Sıvasız bırakılan doğu cephesinin alt bölümündeki duvar düzgün kesme taş ile örülmüştür. Diğer cepheler sıva üzeri boyalıdır. Ancak restorasyon çalışmaları kapsamında iç ve dış duvarlarda yapılan sıva rasпасı sonucunda duvar örgüleri net bir şekilde okunabilmektedir (Şekil 4.57).

Cephelerde duvarların kesişim noktalarında düzgün kesme köşe taşları kullanılmıştır. Saçak altı silmesi tuğla malzemenen yapılmıştır. Tavan kaplaması pasalı ahşaptır (Şekil 4.57). Restorasyon çalışmaları kapsamında harim ve son cemaat yerindeki ahşap döşeme yenilenmek için kaldırılmıştır. Kaldırılan ahşap döşemenin altından kare, dikdörtgen ve altıgen tuğlaları çıkmıştır. Kullanılan altıgen tuğlalar “şeşhane tuğlası” olarak adlandırılmaktadır.

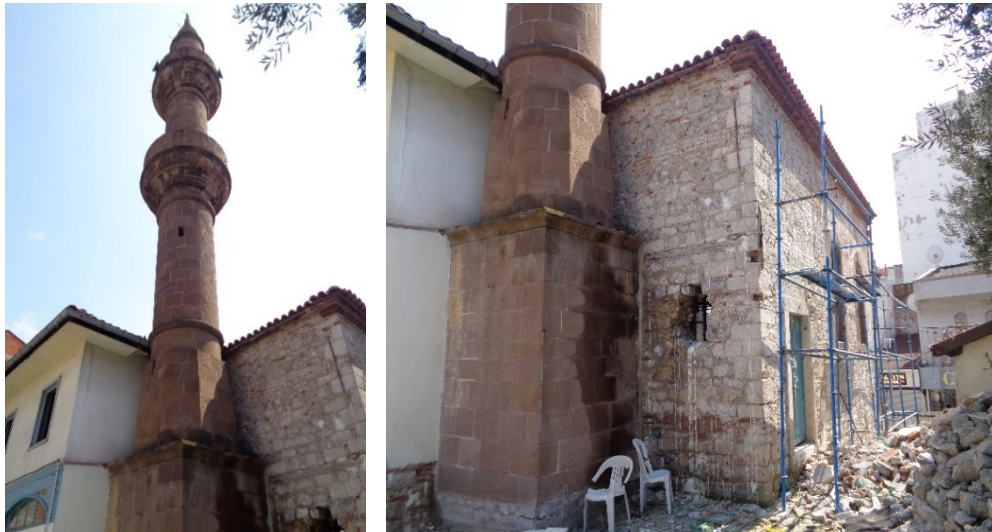
Minarenin kaidesi, pabucu, gövdesi, şerefesi ve külahında düzgün kesme taş kullanılmıştır (Şekil 4.59). İki şerefeli minarenin kesme taş külahının üzerinde bronz alem bulunmaktadır.

Şekil 4.59: İbrahim Bey Cami minaresi.

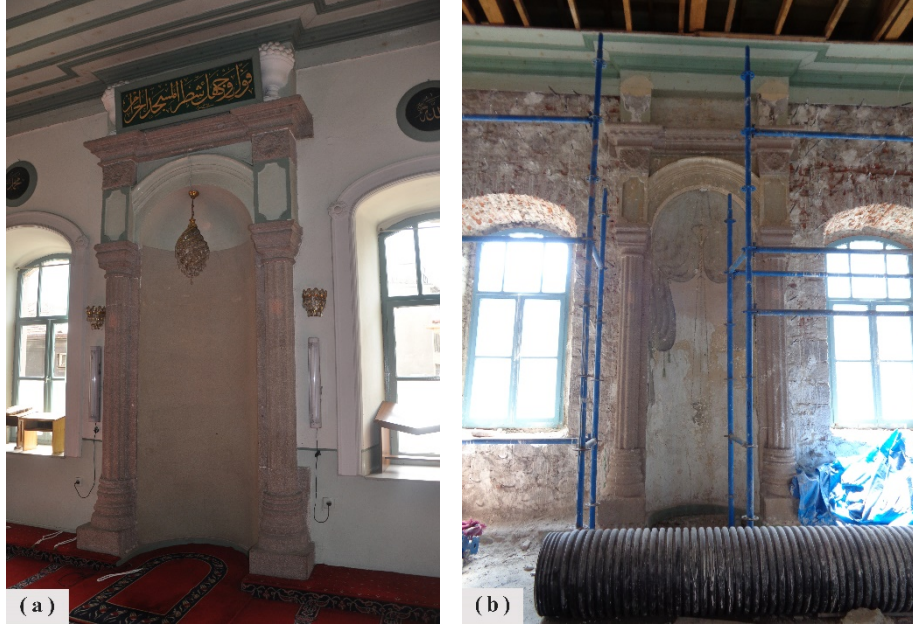
Restorasyon projesi doğrultusunda mihrap yüzeyinde yapılan raspa sonucunda kalem işi süslemelere ulaşılmıştır (Şekil 4.60). Kalem işlerinde perde motifi ile yukarıdan üç zincirle sallanan kandil motifi bulunmaktadır. Perde motifi iki kademedeki mihrap kenarlarına bağlanmış şekilde koyu yeşil renkte dalgalı biçimdedir.

Şekil 4.60: İbrahim Bey Cami mihrabı; (a) raspa öncesi, (b) raspa sonrası ortaya çıkan kalem işi.

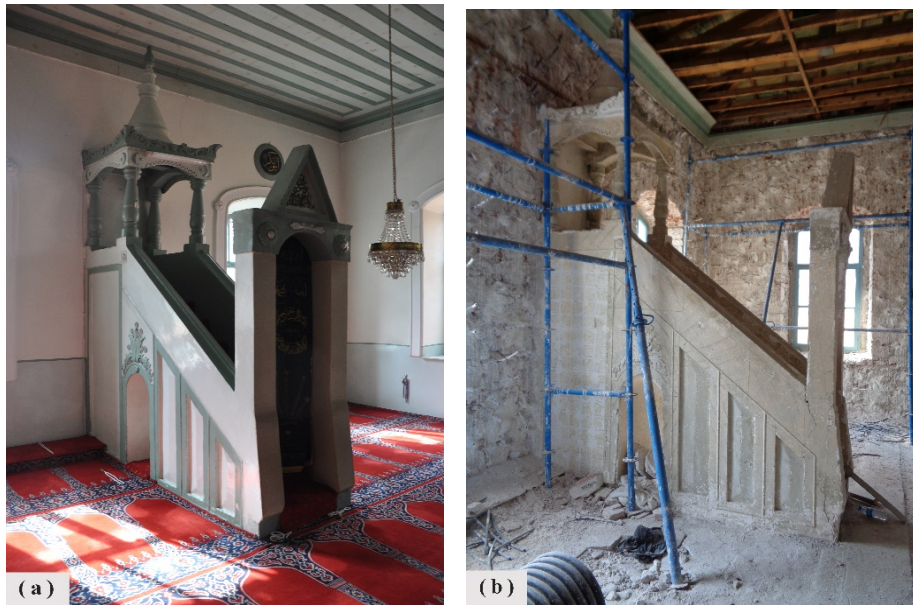
Minber yüzeyinde yapılan raspa sonucunda mermer taklidi yüzeye ulaşılmıştır (Şekil 4.61). Minberin kapısının üzerinde üçgen şeklinde taç bulunmaktadır. Yuvarlak kemerli kapının kemer köşelerinde çiçek rozetleri vardır. Aynalık kısmı silmelerle dikine dikdörtgen bölümlere ayrılmıştır. Yuvarlak kemerli geçit kapısının üzerinde gül demetleri yer alan çiçek süslemesi yer almaktadır. Köşk bölümü külah ile örtülüdür. Külah dört destek üzerine oturmuştur. Köşelerinde ay yıldız motifleri bulunmaktadır (Balıkesir Vakıflar Bölge Müdürlüğü Arşivi).

Şekil 4.61: İbrahim Bey Cami minberi; (a) raspa öncesi, (b) raspa sonrası ortaya çıkan mermer taklidi yüzey.

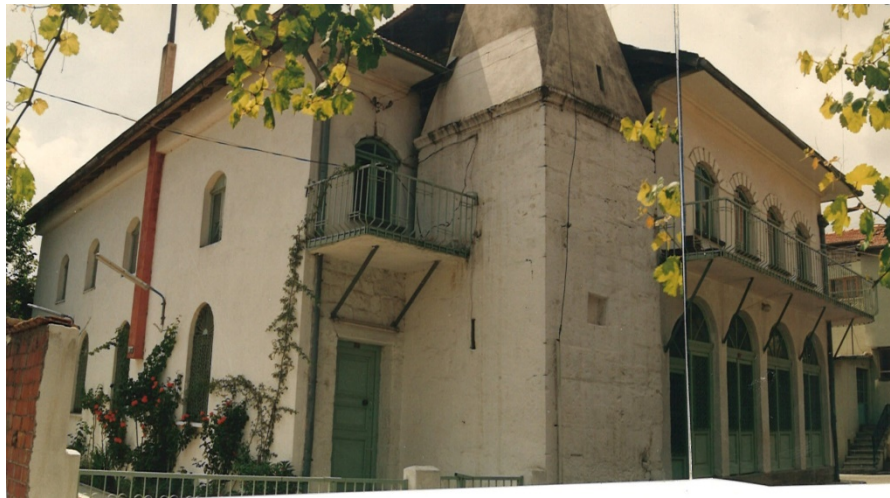
Şekil 4.67: Halhallı Camisinin 1991 yılında kuzey ve batı cepheleri (BKVKBKM arşivi).

1991 tarihli fotoğraflarda caminin kuzey cephesine eklentiler yapıldığı görülmektedir. Cepheye betonarme kolonlarla revak görüntüsü verilmiş son cemaat yeri olarak kullanılan bölüm eklenmiştir. Kadınlar mahfili olarak kullanılan üst kata demir payandalarla desteklenen balkon yapılmıştır (Şekil 4.67).

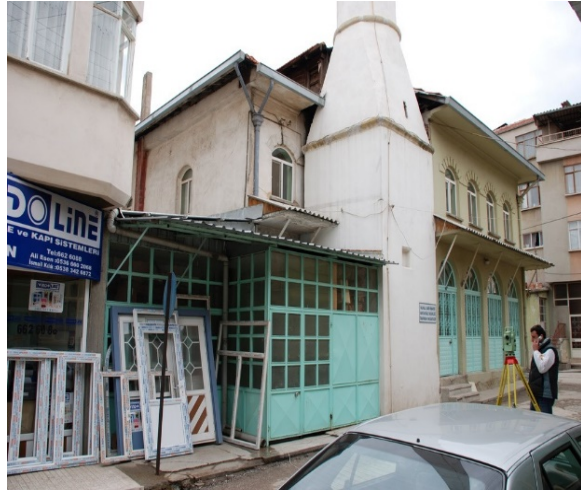
Şekil 4.69: Halhallı Cami kuzey cephesine eklenen son cemaat mahallinin rölövedeki yeri ve 2008 tarihli fotoğraf (BVBM arşivi).

Caminin kuzey cephesine betonarme kolonlarla revak görüntüsü verilen, demir doğrama ile kapatılmış son cemaat yeri yapılmıştır (Şekil 4.69). Son cemaat yerinin zemin ile birinci kat arasında demir payandalarla taşıtılan üzeri eternit ile örtülü betonarme saçak bulunmaktadır. Ayakkabılık olarak da kullanılan son cemaat yerinin üst katı kadınlar mahfili olarak kullanılmıştır. Bu eklentiler Balıkesir Vakıflar Bölge Müdürlüğüne 2018 yılında başlatılan restorasyon çalışmaları kapsamında kaldırılmıştır.

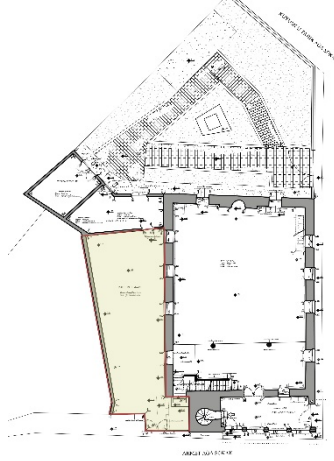
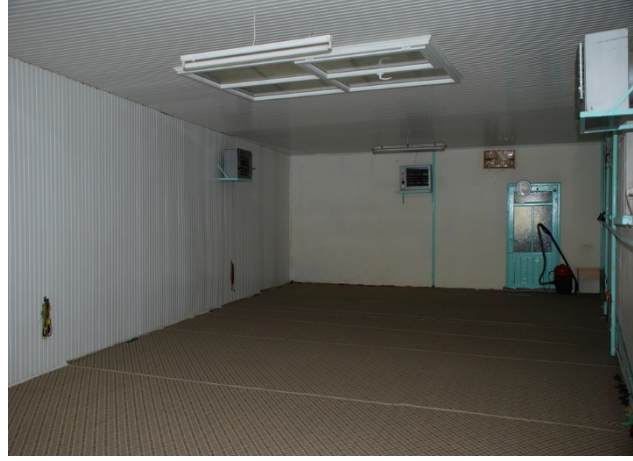
Şekil 4.70: Halıhalı Cami kuzey ve doğu cephesine eklenen mekanın rölövedeki yeri ve 2008 tarihli fotoğraf (BVBM arşivi).

Caminin kuzey cephesindeki minareye ve beden duvarına bitişik olarak tek katlı, üzeri metal trapez sac ile örtülü, demir konstrüksiyonlu, cam bölmeli mekân eklenmiştir (Şekil 4.70). Bu mekân caminin doğu cephesi boyunca arka bahçesindeki kömürlüğe kadar devam etmektedir. Bu bölümden kadınlar mahfilini çıkışı sağlayan merdivenin altındaki imam odasına giriş sağlanmaktadır. Doğu cephesini tamamen kapatan bu eklenti Balıkesir Vakıflar Bölge Müdürlüğüne 2018 yılında başlatılan restorasyon çalışmaları kapsamında kaldırılmıştır.

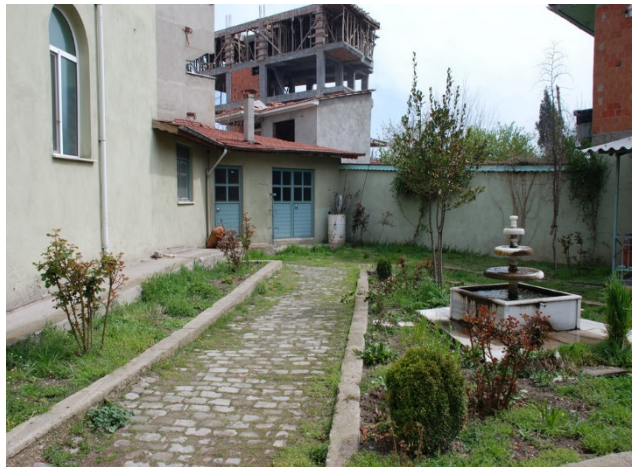
Şekil 4.71: Halıhalı Cami doğu cephesine eklenen gasil hane ile kömürlüğün rölövedeki yeri ve 2008 tarihli fotoğraf (BVBM arşivi).

Caminin doğu cephesine beden duvarına bitişik olarak üzeri tek yöne eğimli, Marsilya tipi kiremitle örtülü, yığma sistemde tuğladan inşa edilen gasil hane ve kömürlük eklenmiştir (Şekil 4.71). Kömürlüğün içerisindeki cami duvarına bitişik kalorifer bacası çatıya kadar devam etmektedir.

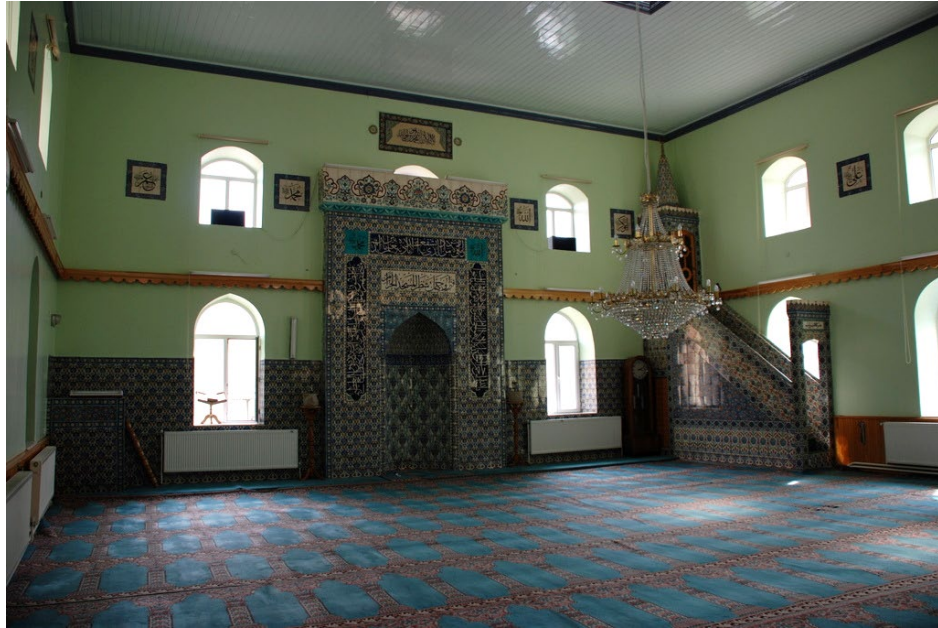
Şekil 4.73: Halhallı Camisi muhdes çinilerle kaplanan mihrap ve minber 2008 tarihli fotoğraf (BVBM arşivi).

Mihrabın doğusunda kible duvarı ve harimin batı beden duvarına bitişik minber bulunmaktadır. Minber de mihrap gibi muhdes çinilerle kaplanmıştır (Şekil 4.73). Balıkesir Vakıflar Bölge Müdürlüğüne camiye yönelik hazırlanan restorasyon projesinde muhdes çinilerin korunması önerilmiştir.

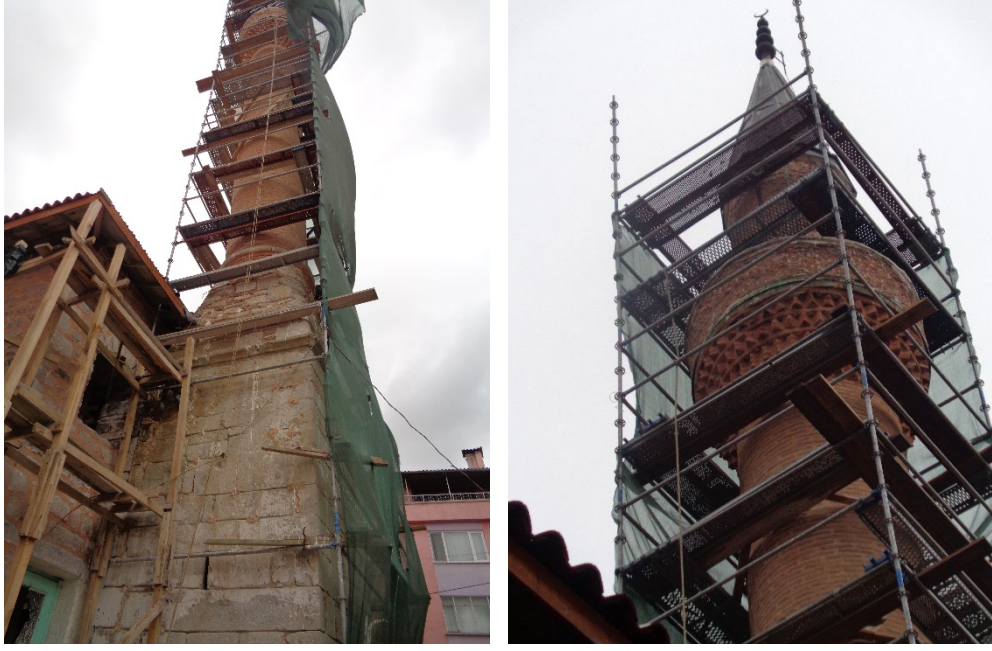
Şekil 4.75: Halhallı Cami minaresi.

Caminin kuzeydoğu köşesinde camiye bitişik olarak minare yer almaktadır (Şekil 4.75). Tek şerefeli minarenin kenarları 2.87 m olan kare kaide üzerine oturmaktadır. Kaide moloz taş ile örülüdür. Basamakları kesme taştan yapılmıştır. Gövdesi 1.46 m çapında silindirik formdadır. Silindirik gövde pabuçla birleşim noktasında bilezik ile sınırlandırılmıştır.

Şerefe korkulukları tuğladan yapılmıştır. Şerefe altında dört sıra halinde tuğlaların 45 derecelik açıyla yerleştirilmesiyle oluşturulmuş testere dişli süsleme bulunmaktadır. Minareye giriş son cemaat mahallindeki tek kanatlı ahşap kapı ile sağlanmaktadır. Minare petek, külah ve alem ile sonlanmaktadır. Gövde ve petek bölümü harman tuğladan inşa edilmiştir. Külahın üzeri kurşun ile kaplıdır.
