**BALIKESİR'DEKİ TARİHİ KAYA BEY, İBRAHİM BEY VE
HALHALLI CAMİLERİNİN MALZEME ÖZELLİKLERİNİN
ARAŞTIRILMASI**

BALIKESİR, HAZİRAN-2019

YÜKSEK LİSANS TEZİ

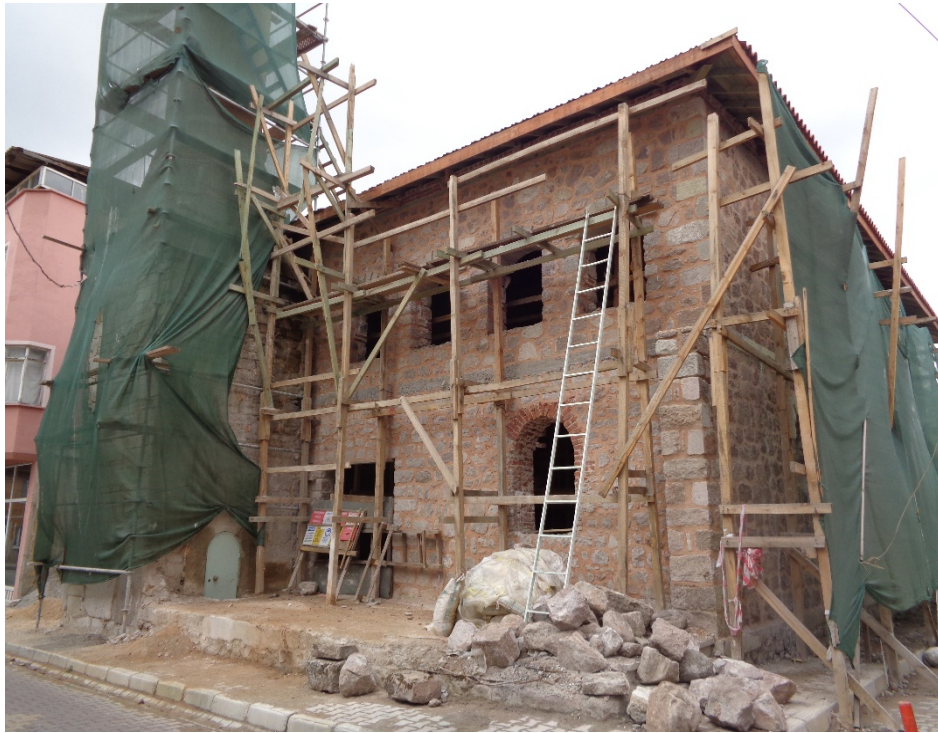
Şekil 4.77: Halhalı Cami kuzey cephesi.

Açılır tek kanatlı pencerenin etrafında süslemesi bulunmamaktadır. Cephenin üst kotunda yer alan 5 adet yuvarlak kemerli pencere kadınlar mahfilini aydınlatmaktadır. Kemerli pencerelerin üst bölümünde ise söve ile süsleme yapılmıştır. Tüm pencereler ahşap doğramalıdır. Bir tanesi hariç diğerleri açılır tek kanatlıdır. Cephenin solunda cepheye bitişik olarak kaidesi ve pabucu moloz taştan, gövdesi ve petek bölümü tuğladan yapılmış minare yer almaktadır. Minarenin solundaki ahşap kapıdan imam odasına giriş sağlanmaktadır. Restorasyon öncesi sıva üzeri boyalı olan cephe restorasyon projesi doğrultusunda moloz taş örgü açıkta kalacak şekilde sıvasız bırakılmıştır (Şekil 4.77).

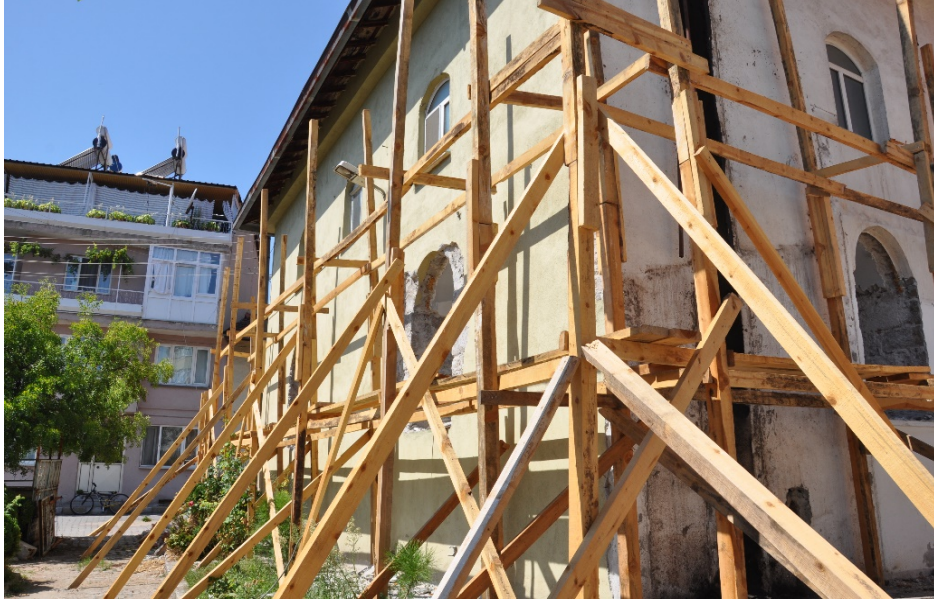
Şekil 4.78: Halhallı Cami güney cephesi.

Güney cephesinde alt kotta mihrabın sağında ve solunda simetrik olarak yerleştirilmiş iki kemerli pencere bulunmaktadır (Şekil 4.78). Üst kotta ise alttaki pencerelerle aynı hizada iki kemerli pencere ve bu pencerelerin ortasında mihrabın üzerinde bir kemerli pencere daha yer almaktadır. Alt kottaki pencerelerin boyu üsttekilere göre daha yüksektir. Tüm pencereler ahşap doğramalı ve açılır tek kanatlıdır. Pencerelerin üst başlıklarında kemerli söveler vardır. Daha önce sıva üzeri boyalı olan cephe restorasyon projesi doğrultusunda sıvasız olarak bırakılmıştır. Moloz taş örgüsü net olarak okunabilmektedir.

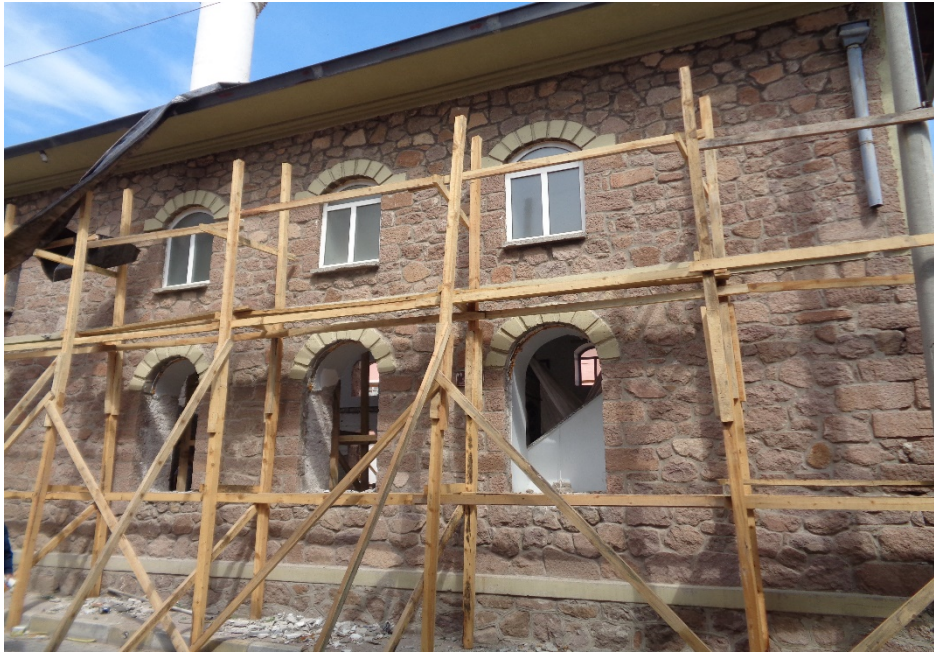
Şekil 4.79: Halhallı Cami batı cephesi.

Batı cephesi Halhallı sokağa bakmaktadır. Kat silmesiyle birbirinden ayrılan alt ve üst kotlarda aynı hizada 4'er tane olmak üzere toplam 8 adet kemerli pencere bulunmaktadır (Şekil 4.79). Alt kotta yer alan pencereler üsttekilere göre daha uzundur. Pencerelerin tümü ahşap doğramalı ve açılır tek kanatlıdır. Pencerelerin üst başlıklarında kemerli söveler vardır. Cephede subasman hizası boyunca silme devam etmektedir. Restorasyon uygulaması başlamadan önce de sıvasız olarak bırakılan cephede duvarlar moloz taş örgülüdür.

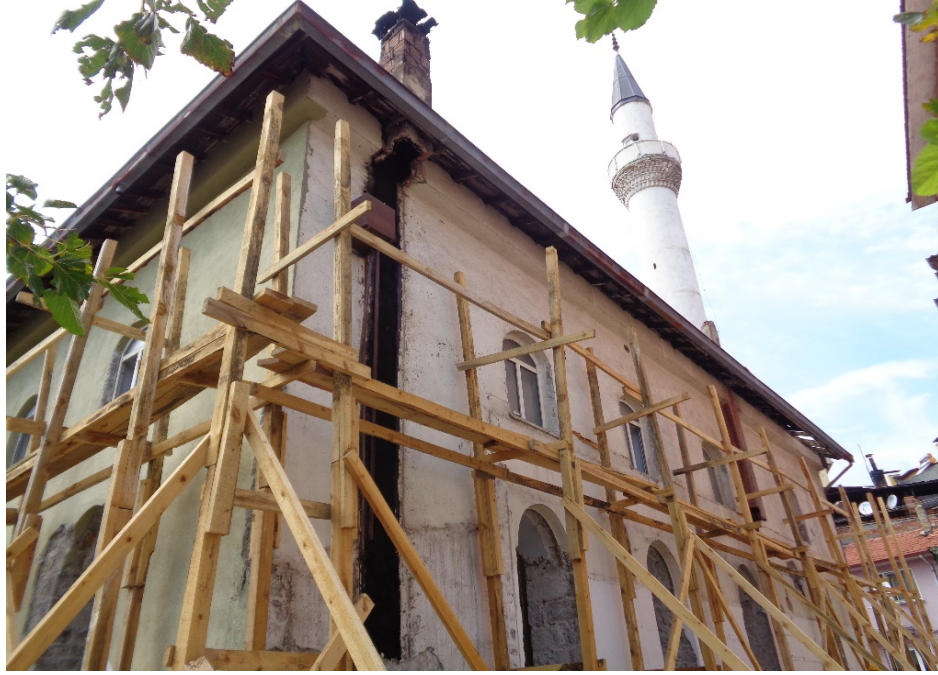
Şekil 4.80: Halhallı Cami doğu cephesi.

Doğu cephesi caminin yan bahçesi ile bitişiğindeki betonarme üç katlı komşu yapıya bakmaktadır (Şekil 4.80). Bu cephede yer alan pencereler batı cephesindeki pencerelere simetrik olarak yerleştirilmiştir. Cephenin alt kotunda yerden 1.57 m yükseklikten başlayan 4 adet kemerli pencere bulunmaktadır. Bu pencerelerle aynı hizada ve denizliği 3.42 m yükseklikte bulunan 4 adet kemerli pencere vardır. Toplam 8 adet pencerenin tümü ahşap doğramalı ve açılır tek kanatlıdır.

Alt kotta yer alan pencereler üsttekilere göre daha uzundur. Pencerelerin üst başlıklarında kemerli söveler vardır. Restorasyon uygulaması başlamadan önce sıva üzeri boyalı olan cephe restorasyon projesi doğrultusunda sıvasız olarak bırakılmıştır. Moloz taştan inşa edilen duvarın örgüsü diğer cephelerde olduğu gibi net olarak okunmaktadır.

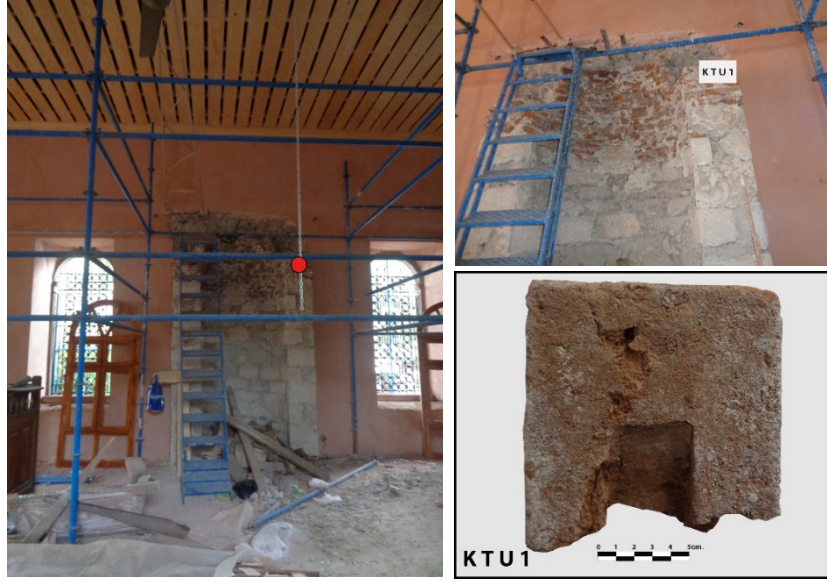
Şekil 5.7: KTU1 numunesi ve yapıdaki yeri.

KTU1 numunesi caminin mihrabındaki tuğla ile örölü kavsara bölümünden alınmıştır. Numune kiremit renkli, içerisinde tek tük ufak boyutta gri renkli agrega bulunan, 0.5 mm boyuta kadar orta miktarda gözenekleri, 2 cm boyuta kadar orta miktarda boşlukları gözlenen, yüzeyinde beyaz renkli kirlilik olan, oldukça sağlam, yaklaşık 42 mm kalınlıkta tuğla örneğidir.

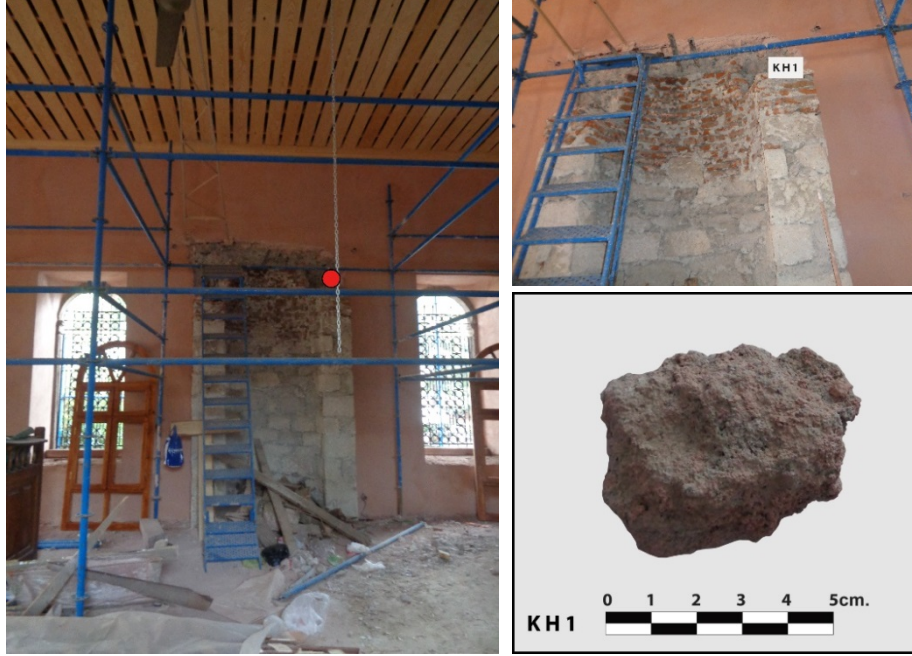
Şekil 5.9: KH1 numunesi ve yapıdaki yeri.

KH1 numunesi caminin mihrabındaki tuğla ile örülü kavsara bölümünden alınmıştır. Numune gri renklidir. Dayanımı orta, elle kırılması nispeten kolaydır. Numunenin bir bölümüne caminin restorasyonu sırasında yeni yapılan horasan harcı yapışmıştır. Yüzeyinde kirlenmeler mevcuttur.

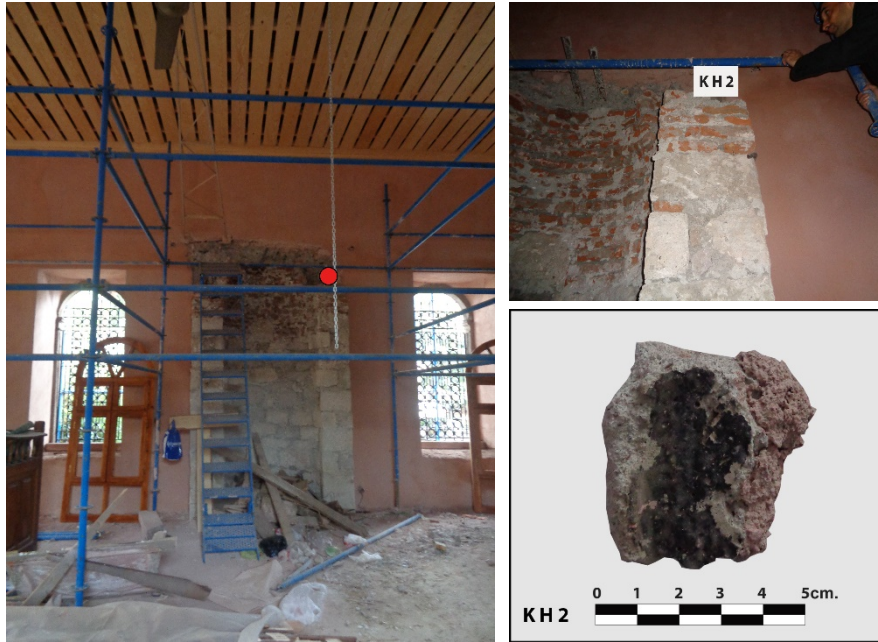
Şekil 5.10: KH2 numunesi ve yapıdaki yeri.

KH2 numunesi caminin mihrabındaki tuğla ile örülü kavsara bölümünden alınmıştır. Numune gri renklidir. Dayanımı orta, elle kırılması nispeten kolaydır. Üzerinde koyu boya tabakası vardır.

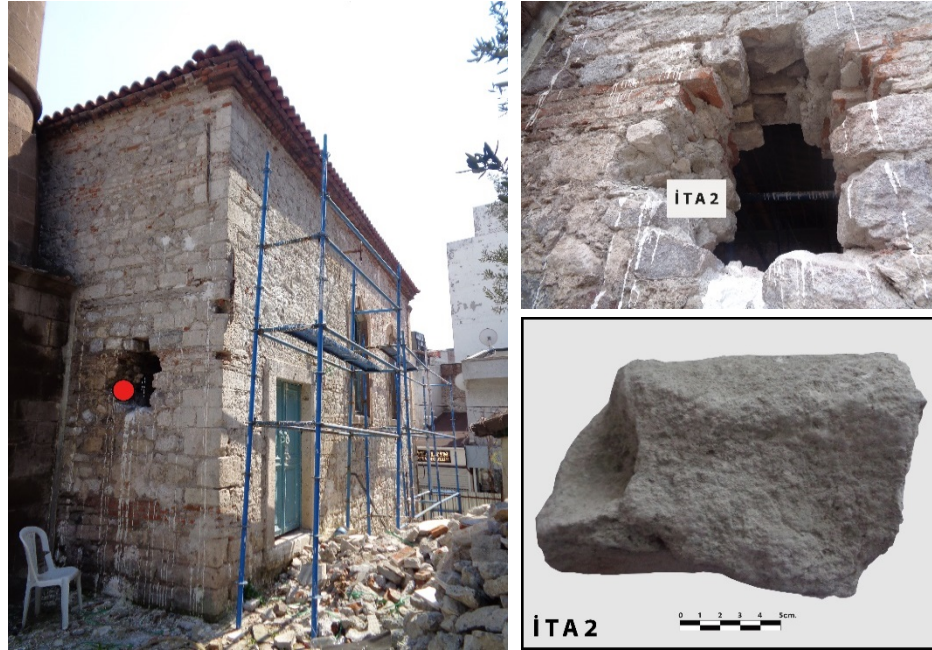
Şekil 5.18: İTA2 numunesi ve yapıdaki yeri.

İTA2 numunesi caminin kuzey beden duvarının minareye yakın bölümündeki moloz taş örgüden alınmıştır. Alınan taş numunesi koyu kahve-bordo renkte, taneleri gözle görülebilen, masif dokuya sahip ve sert dayanımlıdır.

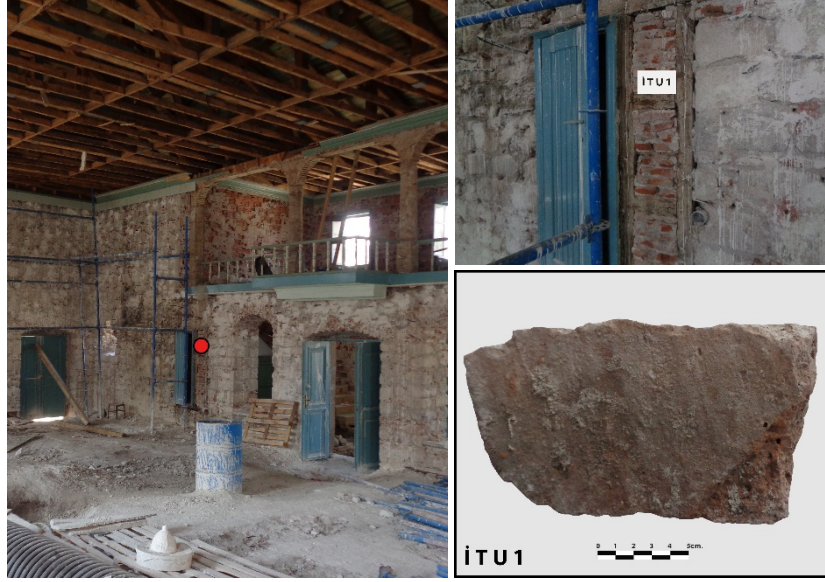
Şekil 5.19: İTU1 numunesi ve yapıdaki yeri.

İTU1 numunesi caminin kuzey beden duvarındaki duvara gömülü dolabın yanındaki tuğla örgüden alınmıştır. Numune kiremit renkli, içerisinde tek tük ufak boyutta çeşitli renkte agrega bulunan, 0.5 mm boyuta kadar orta miktarda gözenekleri, 3 cm boyuta kadar orta miktarda boşlukları gözlenen, üst kısmında açık gri renkli kirlilik olan, oldukça sağlam, yaklaşık 39 mm kalınlıkta tuğla örneğidir.

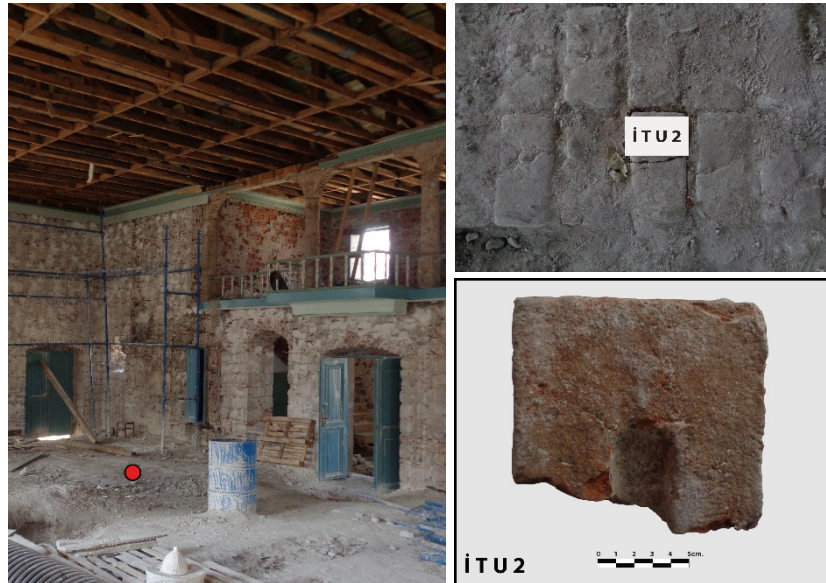
Şekil 5.20: İTU2 numunesi ve yapıdaki yeri.

İTU2 numunesi caminin harim döşemesinden alınmıştır. Numune kiremit renkli, içerisinde tek tük ufak boyutta gri renkli agrega bulunan, 0.5 mm boyuta kadar orta miktarda gözenekleri olan, 3 cm boyuta kadar orta miktarda boşlukları gözlenen, yüzeyinde açık gri renkli kirlilik olan, oldukça sağlam, yaklaşık 54 mm kalınlıkta tuğla örneğidir.

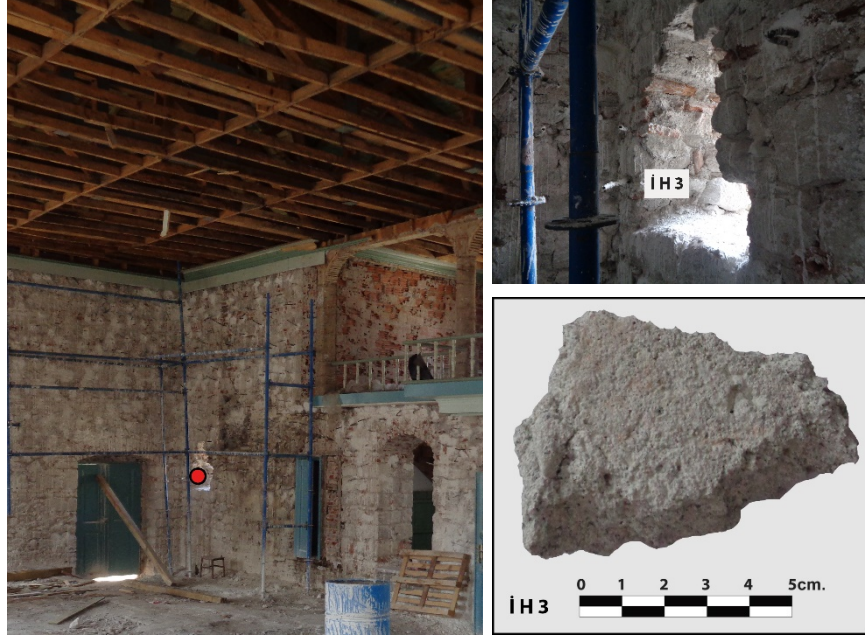
Şekil 5.23: İH3 numunesi ve yapıdaki yeri.

İH3 numunesi caminin kuzey beden duvarındaki taş duvar örgüsünden alınmıştır. Numune orta gri renkli, içerisinde bol miktarda gri renkli ufak boyutta agrega bulunan, 0.5 mm boyuta kadar orta miktarda gözenekleri gözlenen, dayanımı yüksek harç numunesidir.

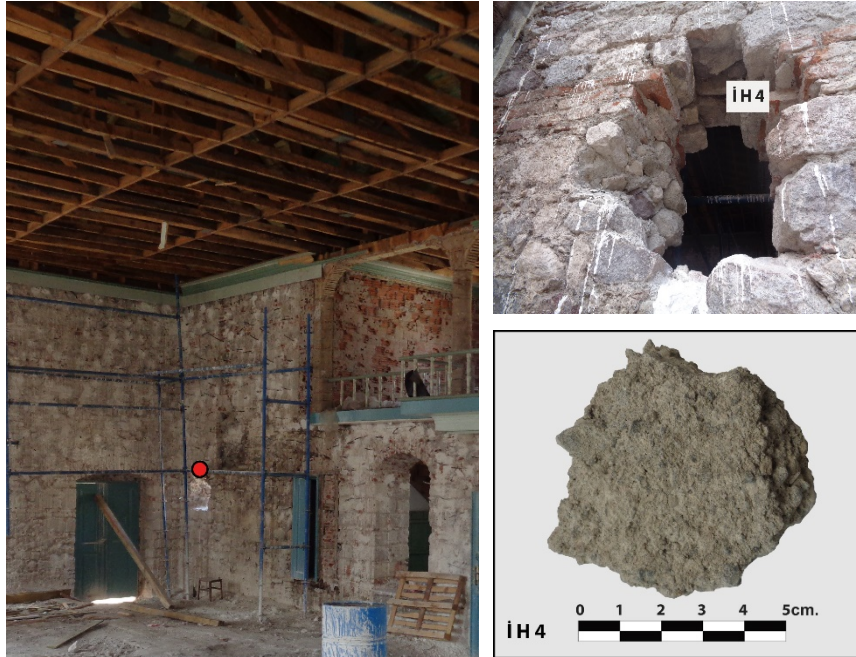
Şekil 5.24: İH4 numunesi ve yapıdaki yeri.

İH4 numunesi caminin kuzey beden duvarındaki taş duvar örgüsünden alınmıştır. Numune gri renkli, içerisinde bol miktarda gri ve siyah renkli çeşitli boyutlarda (maksimum 8 mm) agrega bulunan, gözenekli yapıya sahip dayanımı oldukça yüksek harç numunesidir.

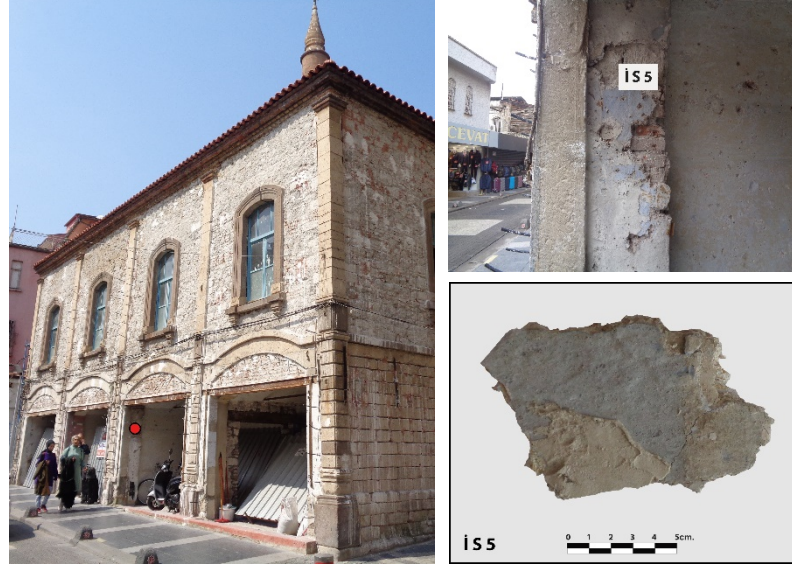
Şekil 5.29: İS5 numunesi ve yapıdaki yeri.

İS5 numunesi caminin altındaki dükkânın duvarından alınmıştır. Numune beyaz renkli, agregasız görünümlü, içerisinde az miktarda kırıntı bulunan, 0.2 mm boyuta kadar az miktarda gözenekleri gözlenen, üst kısmında koyu mavi renkli boya tabakası, alt kısmında beyaz renkli kırıntı sıva olan, elle kırılması kolay, yaklaşık 1 cm kalınlıkta sıva numunesidir.

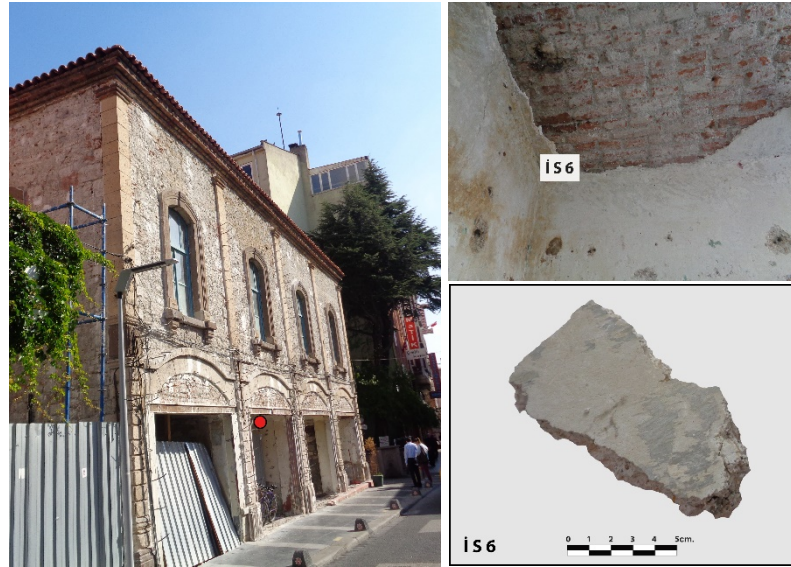
Şekil 5.30: İS6 numunesi ve yapıdaki yeri.

İS6 numunesi caminin altındaki dükkânın tavanından alınmıştır. Numune beyaz renkli, agregasız görünümlü, içerisinde az miktarda kırıntı bulunan, 0.3 mm boyuta kadar az miktarda gözenekleri gözlenen, üst kısmında koyu mavi renkli boya tabakası, alt kısmında beyaz renkli kırıntı sıva olan, elle kırılması kolay, yaklaşık 1 cm kalınlıkta sıva numunesidir.

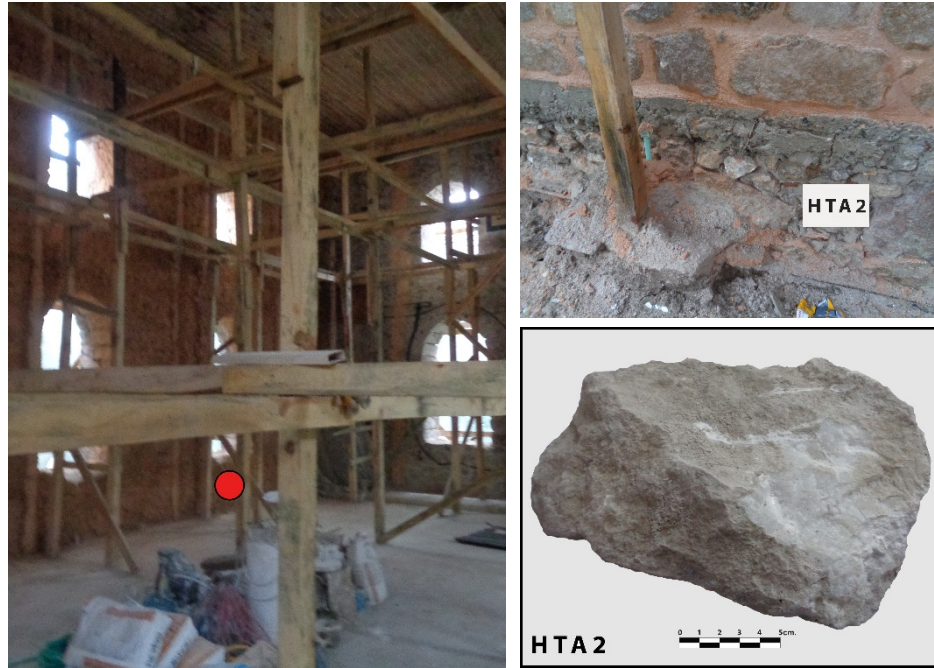
Şekil 5.33: HTA2 numunesi ve yapıdaki yeri.

HTA2 numunesi caminin doğu beden duvarındaki mihraba yakın pencerenin alt bölümündeki moloz taş örgüden alınmıştır. Alınan numune beyazımsı gri renkte, masif dokuya sahip ve oldukça sağlam bir taş numunesidir.

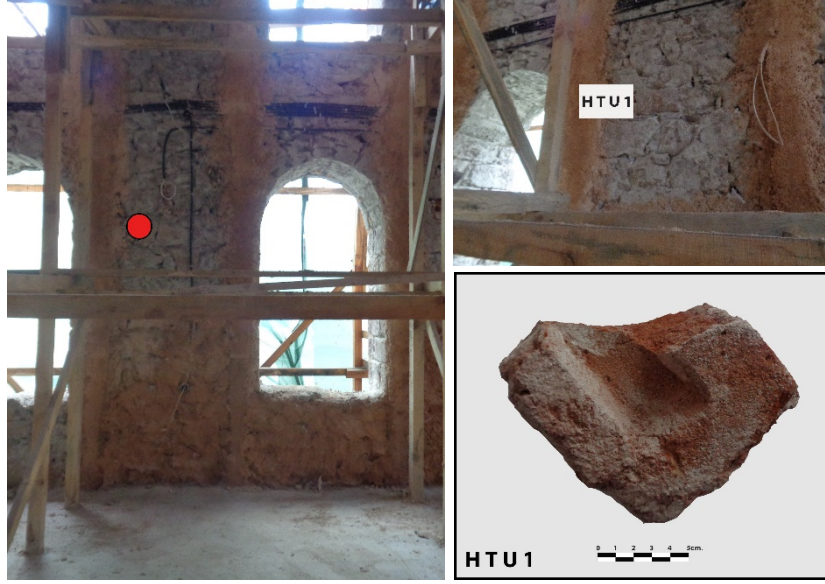
Şekil 5.34: HTU1 numunesi ve yapıdaki yeri.

HTU1 numunesi caminin batı beden duvarındaki moloz taş tuğla karışımı örgüden alınmıştır. Numune kiremit renkli, içerisinde tek tük, ufak boyutta, gri renkli agrega bulunan, 0.5 mm boyuta kadar orta miktarda gözenekleri, 3 mm boyuta kadar orta miktarda boşlukları gözlenen, yüzeyinde yer yer beyaz renkli kirlilik olan, yaklaşık 56 mm kalınlıkta, oldukça sağlam tuğla numunesidir.

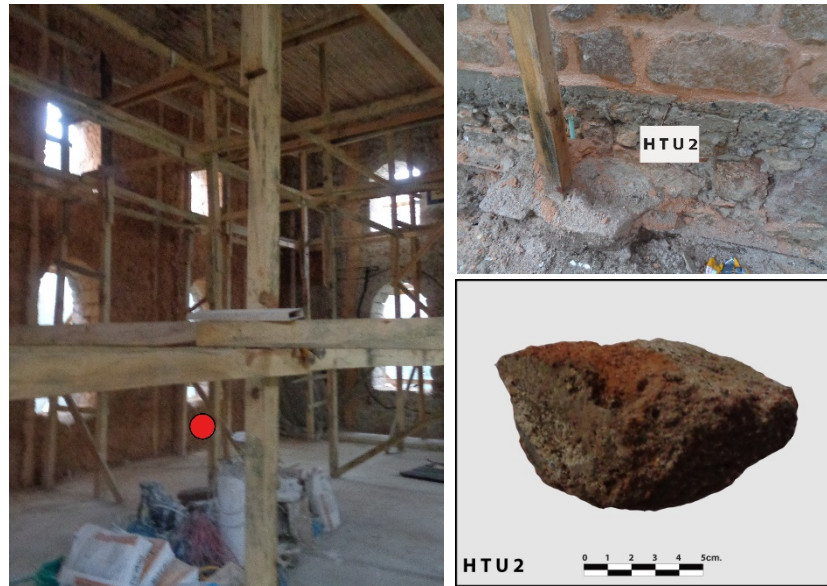
Şekil 5.35: HTU2 numunesi ve yapıdaki yeri.

HTU2 numunesi caminin doğu beden duvarındaki mihraba yakın pencerenin alt bölümünden alınmıştır. Numune kiremit renkli, içerisinde çeşitli boyutta ve renkte, az miktarda agrega bulunan, 0.5 mm boyuta kadar orta miktarda gözenekleri, 2 mm boyuta kadar orta miktarda boşlukları gözlenen, yüzeyinde yer yer gri renkli kirlilik olan, yaklaşık 48 mm kalınlıkta, oldukça sağlam tuğla numunesidir.

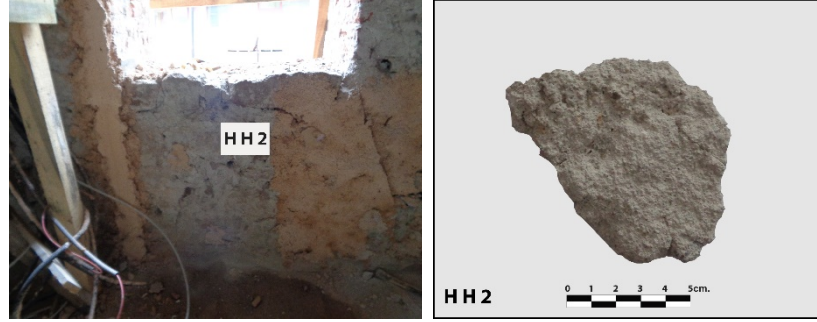
Şekil 5.38: HH2 numunesi ve yapıdaki yeri.

HH2 numunesi caminin kuzey beden duvarındaki giriş kapsının doğusunda yer alan pencerenin parapet bölümündeki moloz taş örgüden alınmıştır. Numune açık gri renkli, içerisinde bol miktarda gri renkli ufak boyutta agrega, yer yer beyaz kütle bulunan, 0.3 mm boyuta kadar bol miktarda gözenekleri gözlenen, orta sağlamlıkta harç numunesidir.

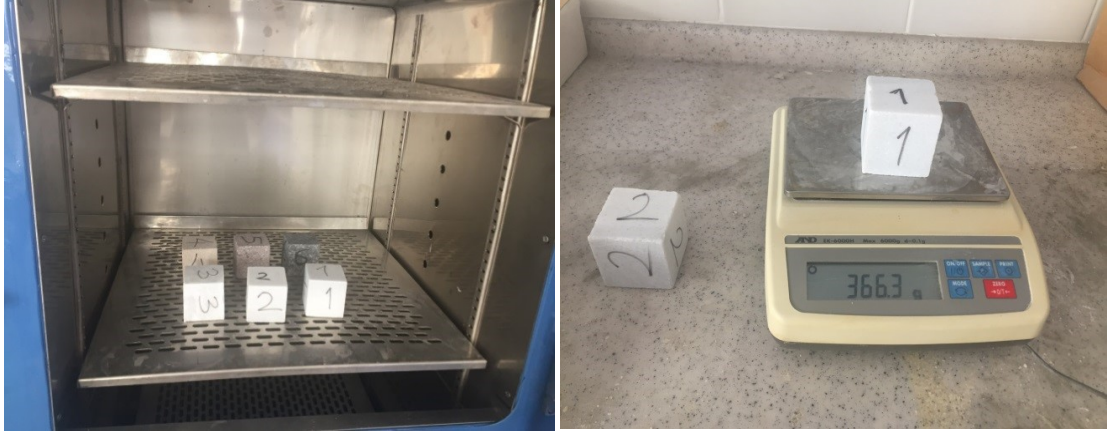
Su içeriği tayini deneyi Kaya Bey Camisinden alınan 4 adet taş (KTA2, KTA3, KTA4-1 ve KTA4-2), Halhallı Camisinden alınan 1 adet taş (HTA2) ve İbrahim Bey Camisinden alınan 1 adet taş (İTA2) olmak üzere toplamda 6 adet taş numune üzerinde uygulanmış ve deney sonuçları Tablo 5.1’de verilmiştir.

Şekil 5.41: Taş numunelerin 105°C’de kurutulduktan sonraki durumu ve tartılması.

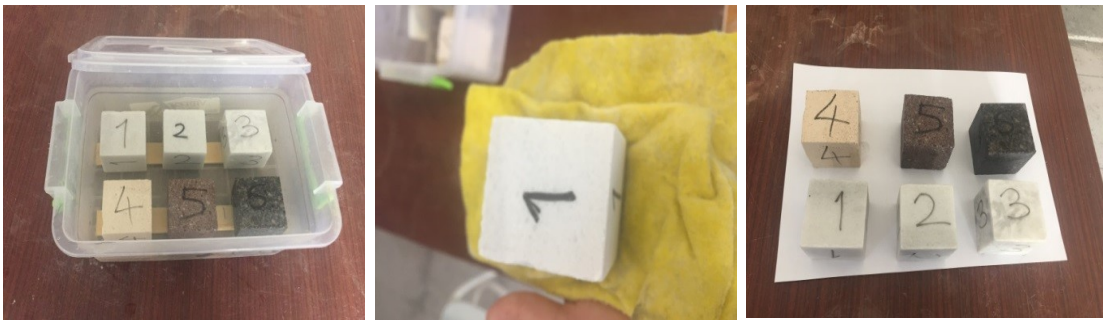
Şekil 5.43: Taş numunelerinin toplam su emme deneyinin uygulama aşamaları.

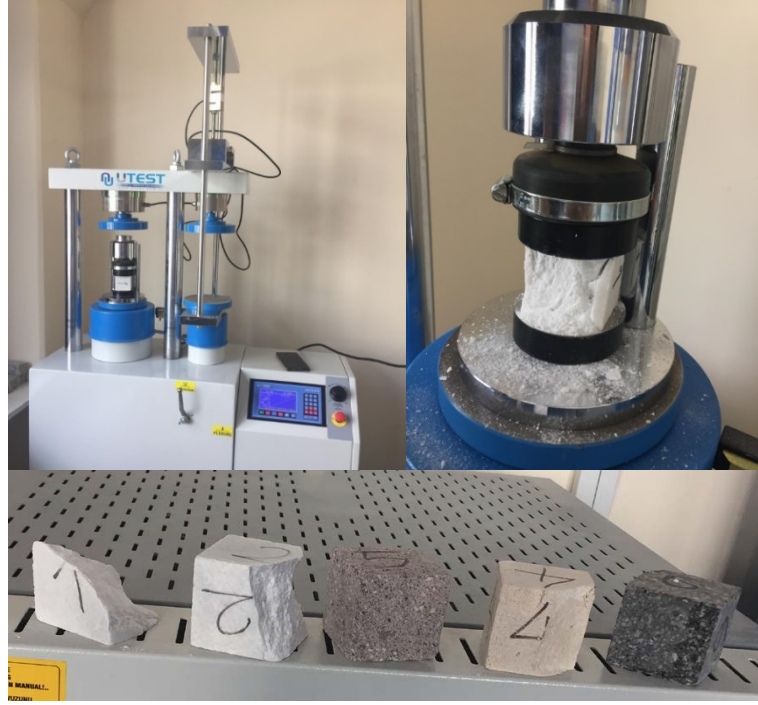
Şekil 5.45: Tek eksenli basınç dayanımı deneyinin uygulama aşamaları.
