**BALIKESİR DUMLUPINAR MAHALLESİ KAZIM ÖZALP VE ULUS
SOKAKLARI GELENEKSEL KONUTLARININ BELGELENMESİ
VE KORUMA ÖNERİLERİ GELİŞTİRİLMESİ**

YÜKSEK LİSANS TEZİ

BALIKESİR, OCAK - 2023

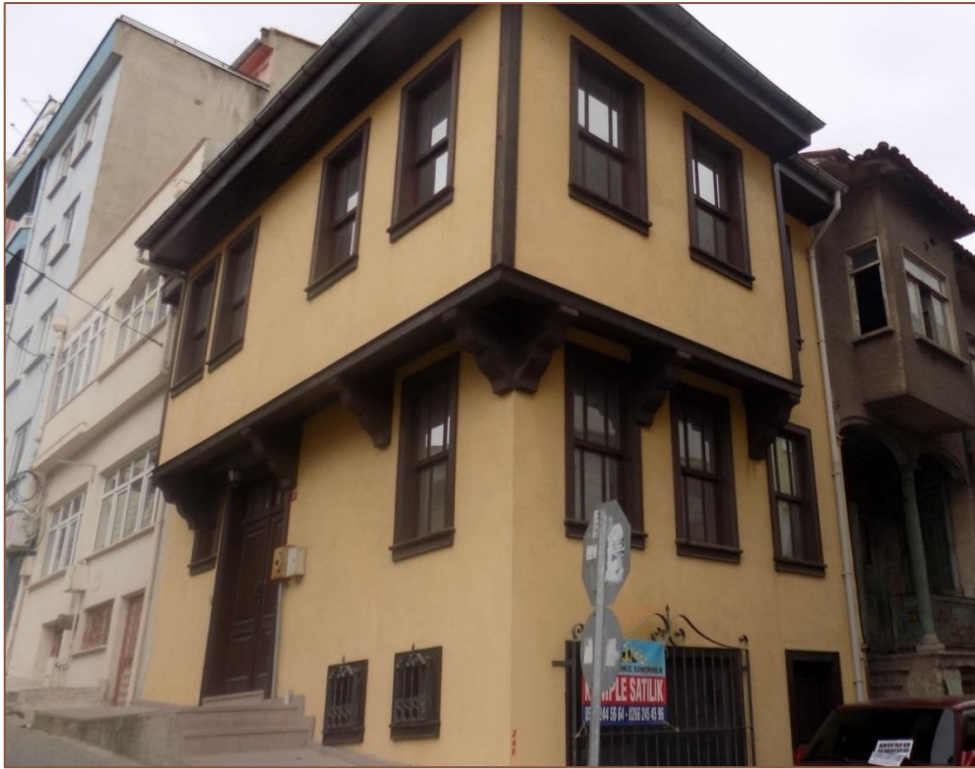
Şekil 3.6: Restorasyonu yapılmış tescilli yapı örneği.

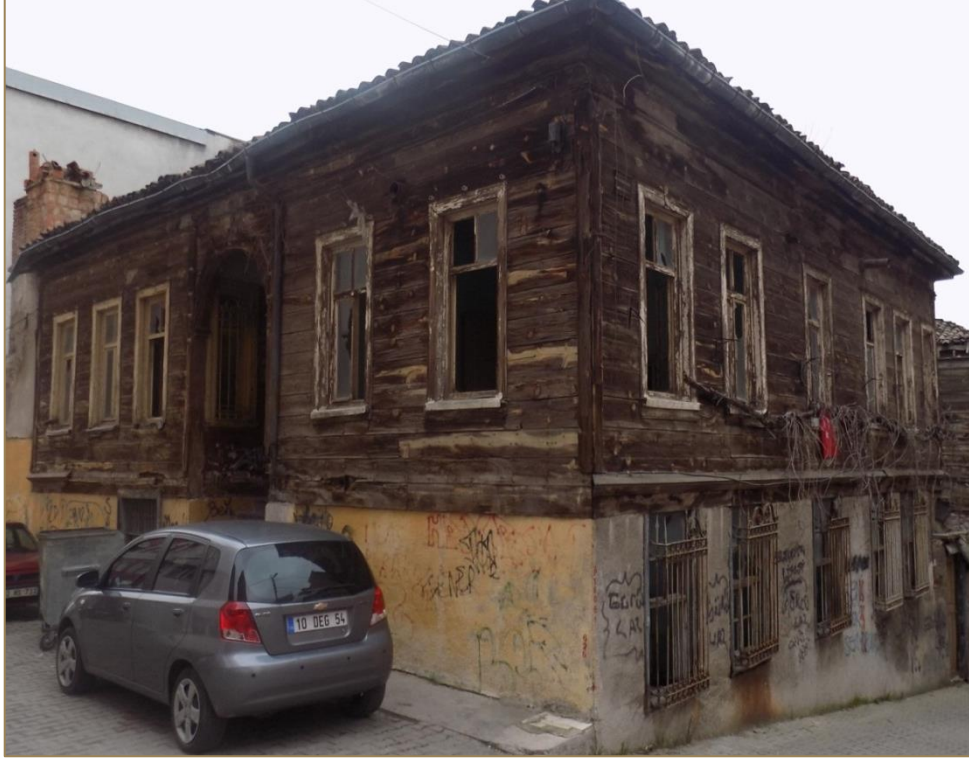
Şekil 3.7: Restorasyonu yapılmamış tescilli yapı örneği.

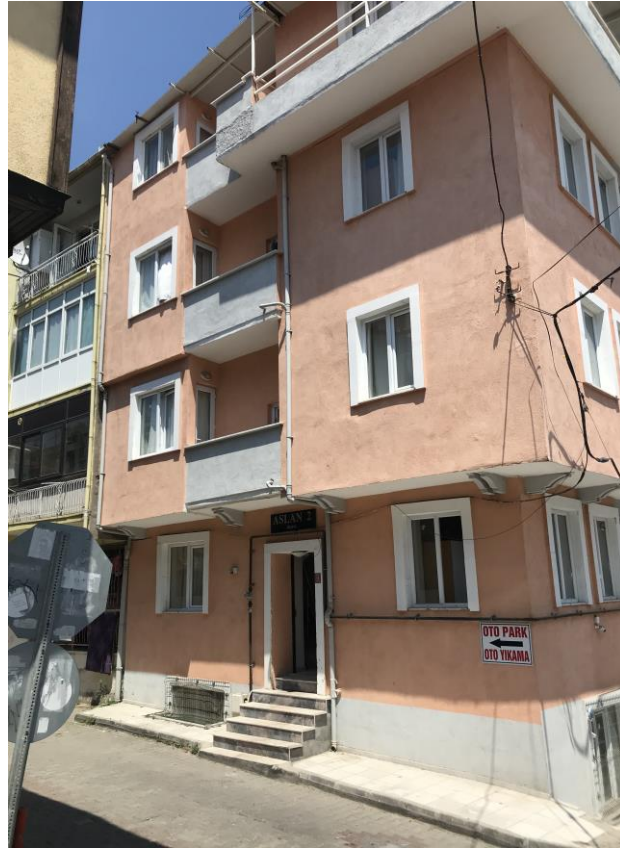
Kazım Özalp Sokak ve Ulus Sokakta yoğunlaşan, geleneksel ve dokuyla uyumlu tarihi yapıların yoğun olduğu sokaklar da dâhil olmak üzere, geleneksel dokunun bulunduğu alanlarda yükseklik, cephe genişliği ve düzeniyle uyumsuz yapılaşma görülmektedir. Apartmanlardaki üst kat ekleri ve farklılaşan balkon kapatmaları ile bakımsızlık, alanların niteliğini düşürmektedir.

Şekil 3.8: Tescilsiz yapı örneği.

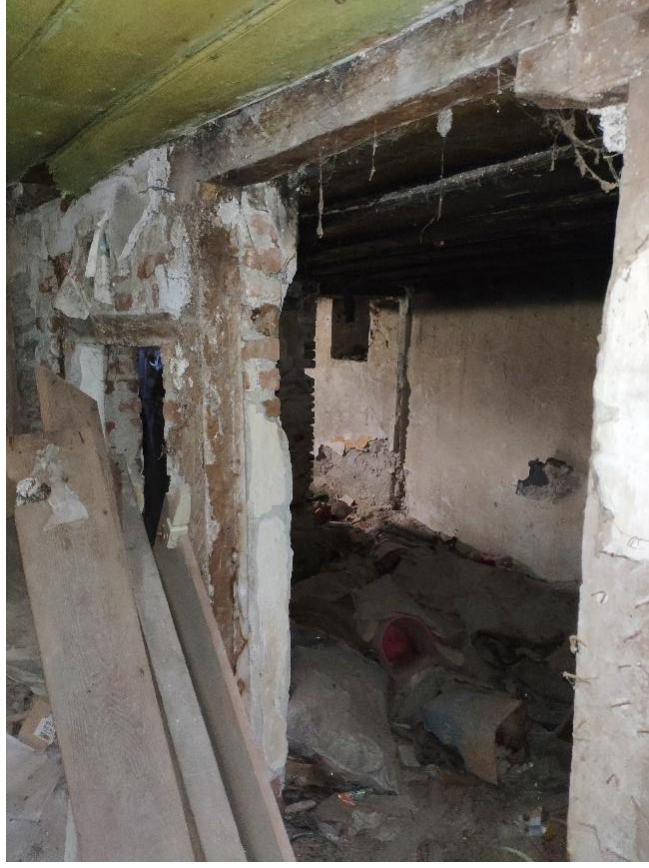
Şekil 6.17: 2 numaralı yapı bodrum kat fotoğrafı.

Meydana gelen yangın sonucu yapının çatısı neredeyse tamamen tahrip olmuş, bunun sonucunda yapı içerisine nüfuz eden yağmur suyu ile, hâlihazırda kullanılmayan yapıdaki bozulmaların ilerlemesi daha da hızlanmıştır. Yapıda özellikle ahşap mimari eleman ve yüzeylerde dramatik sorunlar gözlemlenmekte bunun yanı sıra avluya bakan batı duvarının hemen hemen tümüyle yıkıldığı gözlemlenmektedir.

Taş ve tuğla yapı elemanlardaki çatlaklar ve derzler boyunca devam eden ayrılma sonucu oluşan boşlukların içi temizlendikten sonra, araldit takviyeli hidrolik kireç katkılı harç akıtılarak doldurularak ve malzeme raporunda önerilen şekilde hidrolik kireç katkılı horasan harcı ile derz yapılabilir.

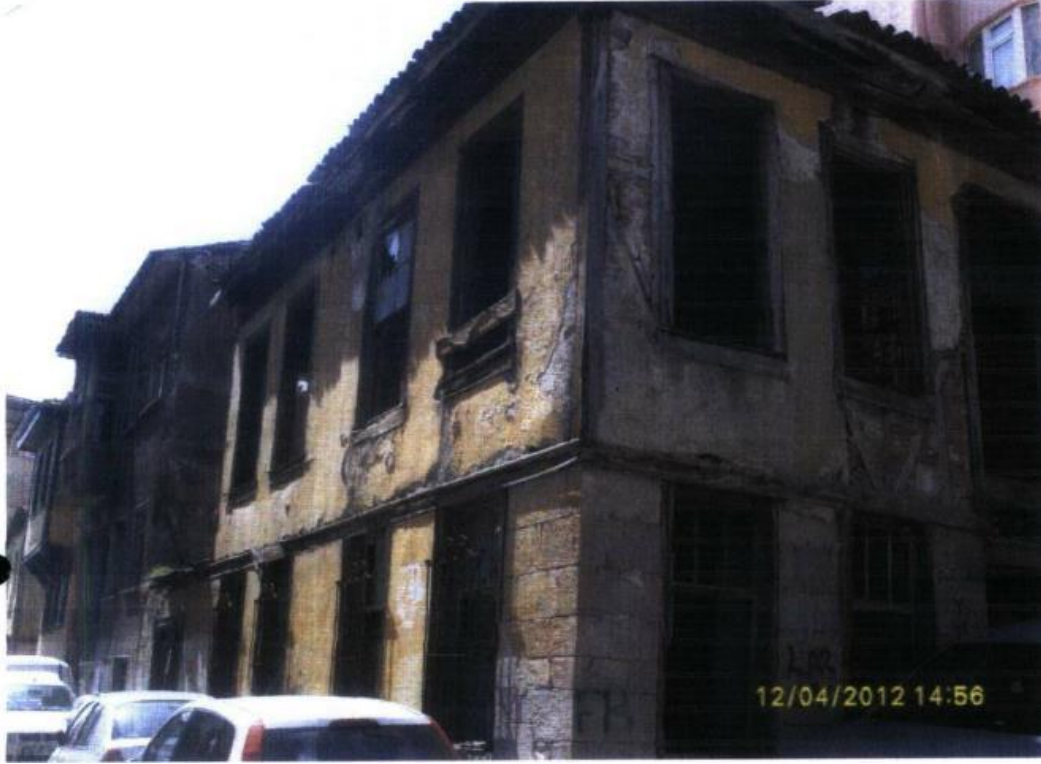
Şekil 6.35: 3 numaralı yapı mail-i inhidam raporu fotoğrafı (Balıkesir Kültür Varlıklarını Koruma Bölge Kurulu Müdürlüğü arşivi).

Konutun kullanım dışı kalmasından dolayı 12.04.2012 tarihinde Mal-i inhidam raporu alınmıştır. Kaynaklarda yapının inşa tarihi ile ilgili bir belge veya kitabe bulunmamaktadır. Evin planı, kullanılan malzeme, inşa formu ve benzer örnekler göz önüne alındığında yapının XIX. sonu veya XX. Yüzyılda inşa edildiği tahmin edilmektedir.

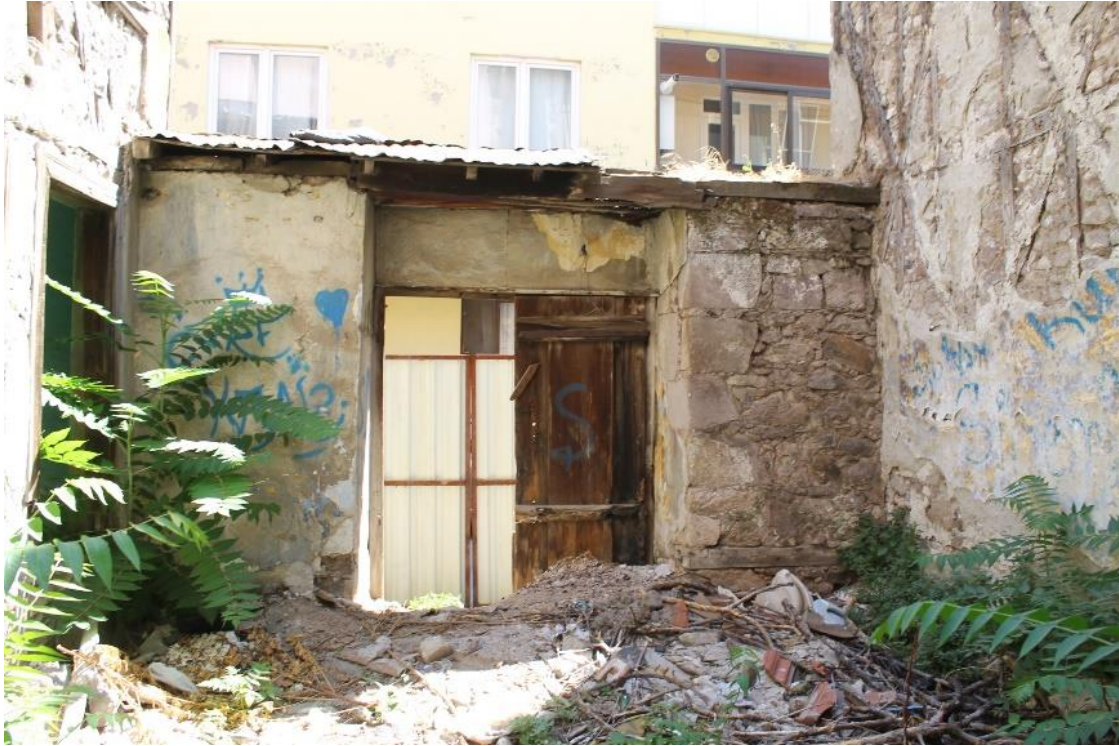
Şekil 6.52: 3 numaralı yapı avlu duvarı içten fotoğrafı.

Kazım Özalp Sokak'tan çalışılan yapının avlusuna ulaşım pervazlı, çift kanatlı, tablalı ahşap bir kapı ile sağlanmaktadır. Günümüzde kapının tek kanadı mevcuttur. Moloz taş örgüye sahip sıvalı avlu duvarının üzerinde ahşap mertekler ile taşınan ve muhdes oluklu sac levha ile kısmen örtülen bir sundurma bulunmaktadır. Doğu-batı doğrultusunda uzanan dikdörtgen bir plana sahip olan 26,4 m²lik avlu kuzeyde ve batıda yapının duvarları ile güneyde ise komşu yapının sağır duvarı ile sınırlandırılmıştır. Ayrıca, avlunun güneybatı köşesinde harman tuğla örgülü duvarları kısmen ayakta kalan muhdes bir tuvalet hacmi bulunmaktadır. Zeminde bulunan yoğun moloz ve toprak yığını nedeni ile avlunun döşemesi izlenememektedir.

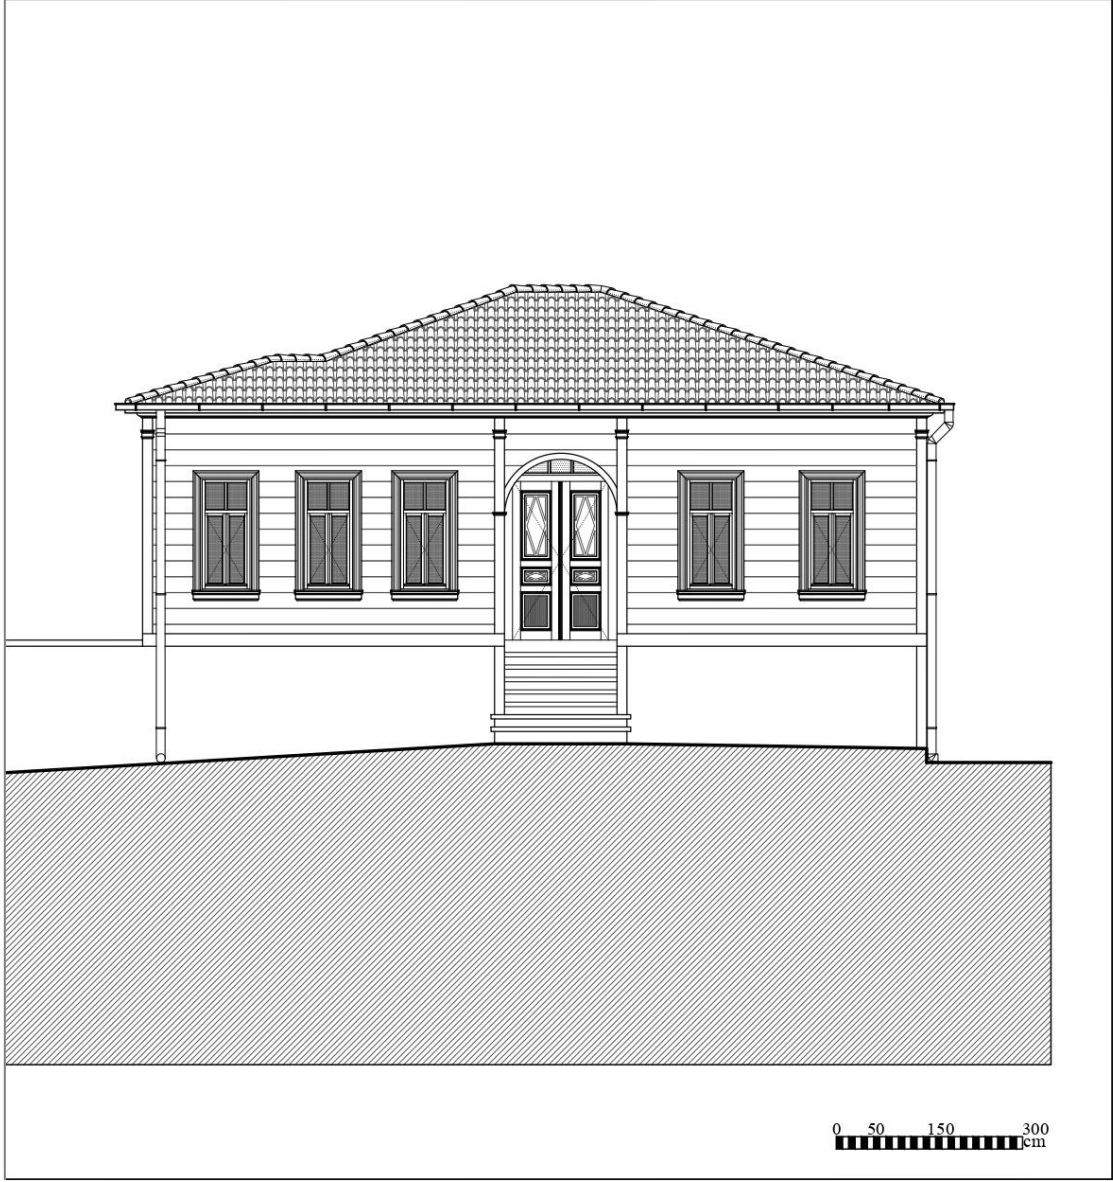
Şekil 6.113: 4 numaralı yapı ön cephe.

Cepheler, yapının eski fotoğrafları ve yapıdan gelen izlere göre tamamlanmıştır. Cephenin alt katının savalı üst katının ise ahşap kaplama olduğu yapıdan gelen izler ve eski fotoğraflara uygun biçimde önerilmiştir.

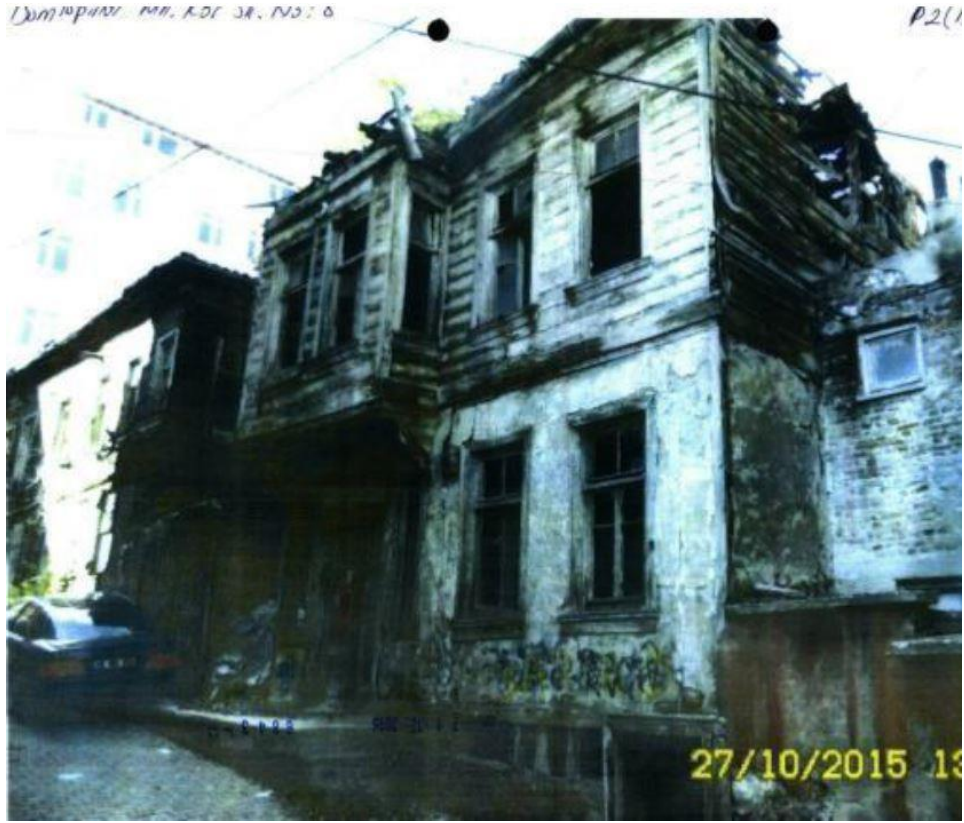
Şekil 6.120: 5 numaralı yapı mail-i inhidam fotoğrafı (Balıkesir Kültür Varlıklarını Koruma Bölge Kurulu Müdürlüğü arşivi).

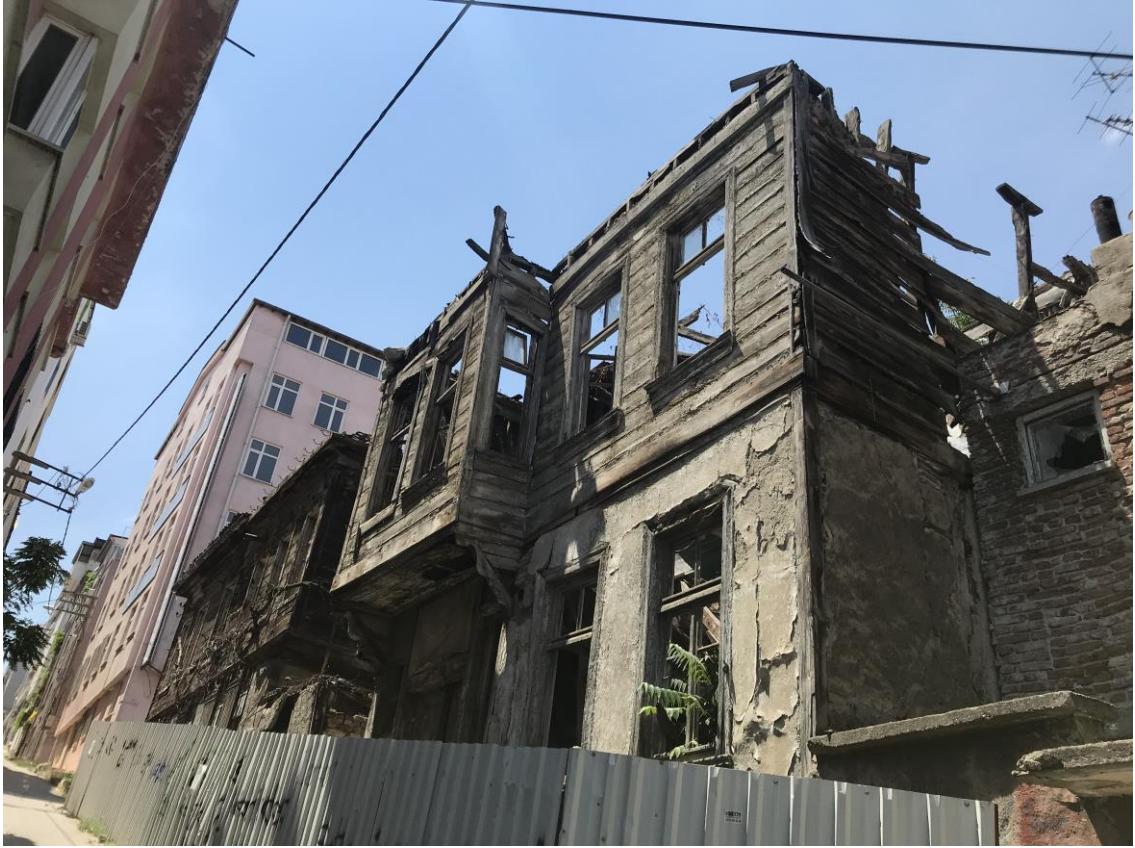
Şekil 6.134: 5 numaralı yapı ön cephe fotoğrafı.

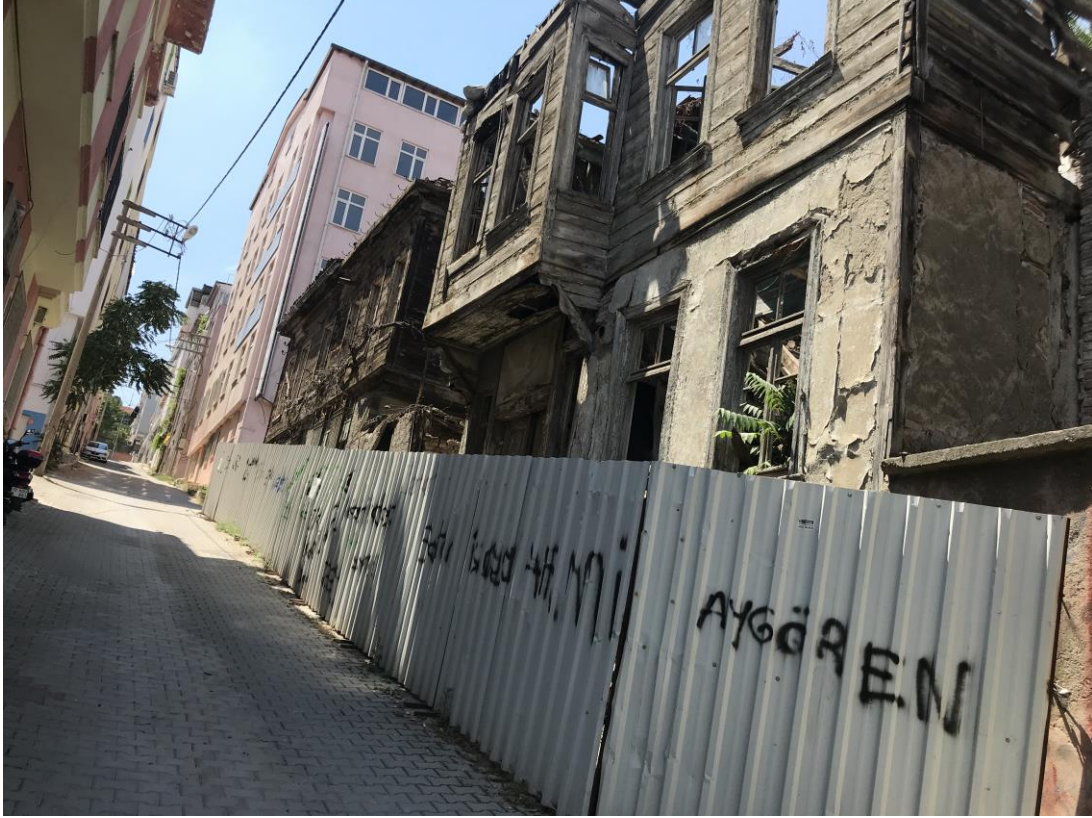
Şekil 6.135: 5 numaralı yapı ön cephe fotoğrafı.

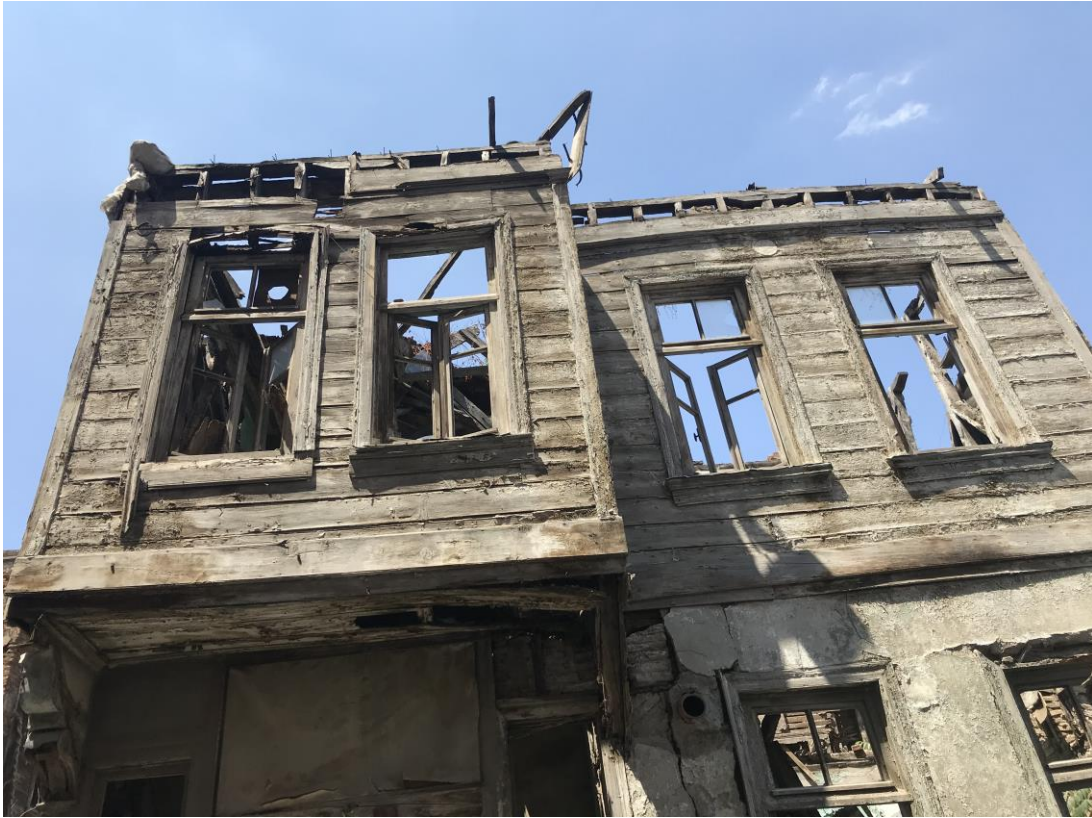
Şekil 6.136: 5 numaralı yapı ön cephe üst kat fotoğrafı.

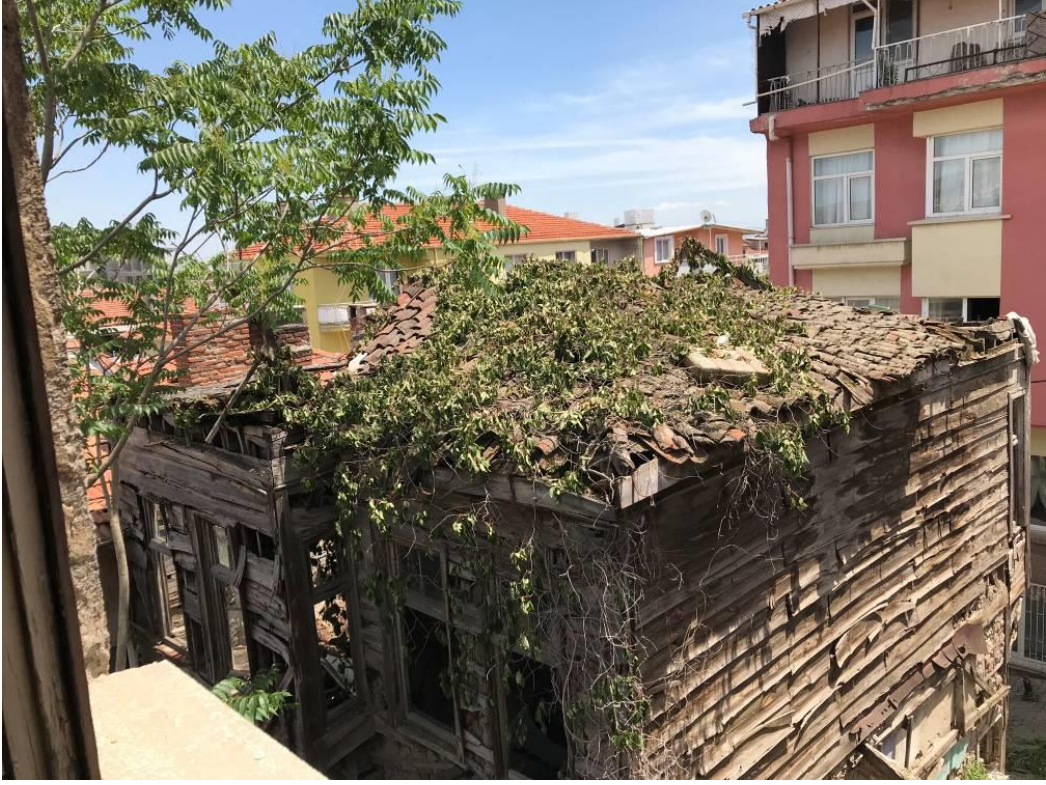
Şekil 6.137: 5 numaralı yapı sol yan ve arka cephe fotoğrafı.

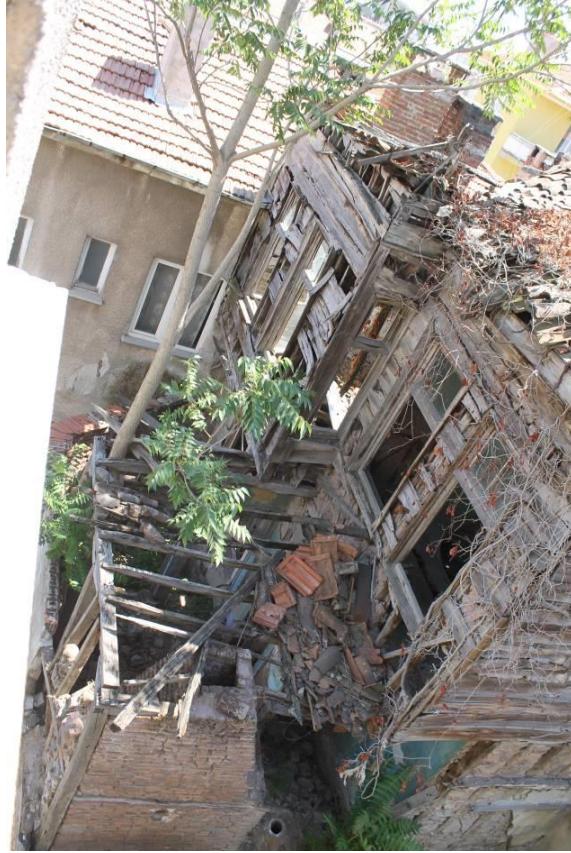
Şekil 6.138: 5 numaralı yapı sağ yan cephe fotoğrafı.

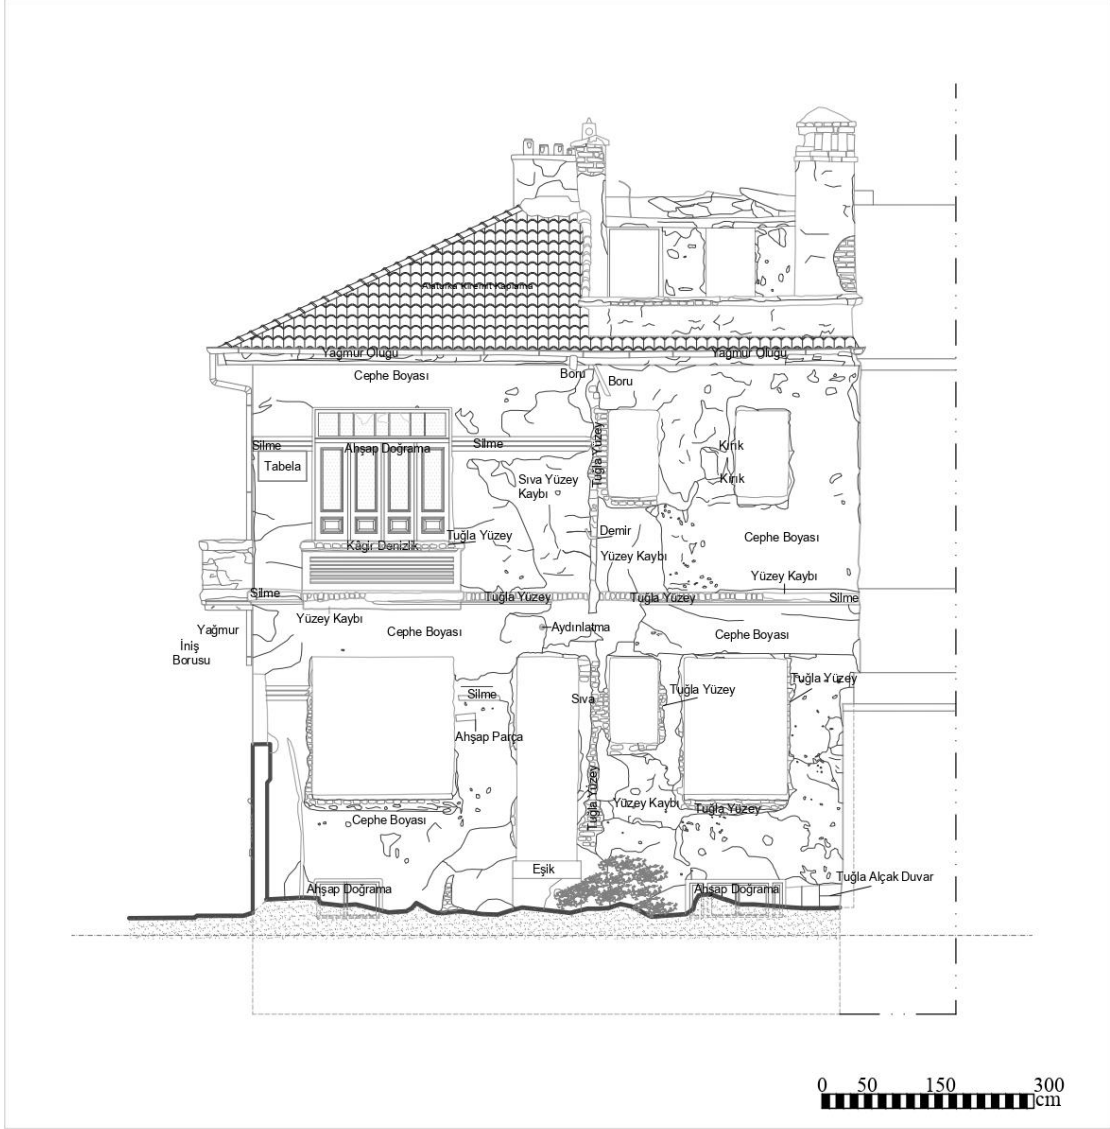
Şekil 6.274: 14 numaralı yapı sağ yan cephe.

Yapının sağ yan cephesinde kendi bahçesi bulunmaktadır. Bodrum katında yine aynı yükseklikte pencereler bulunurken zemin katındaki açıklar boştur. Bahçeye geçiş kapısı görülmektedir. Birinci katında ise yalnızca balkona geçiş kapısı görülmekte olup diğer açık pencereleri bulunmamaktadır. Çatı terası bu cepheye açılmaktadır ve geçiş elemanları kayıptır. Bu cephede de sıva işi silmeler göze çarpmakta ve nemden etkilenecek yok olmaya yüz tutmuştur. Genel olarak sıva dökülmesi bu cephede de görülmektedir.

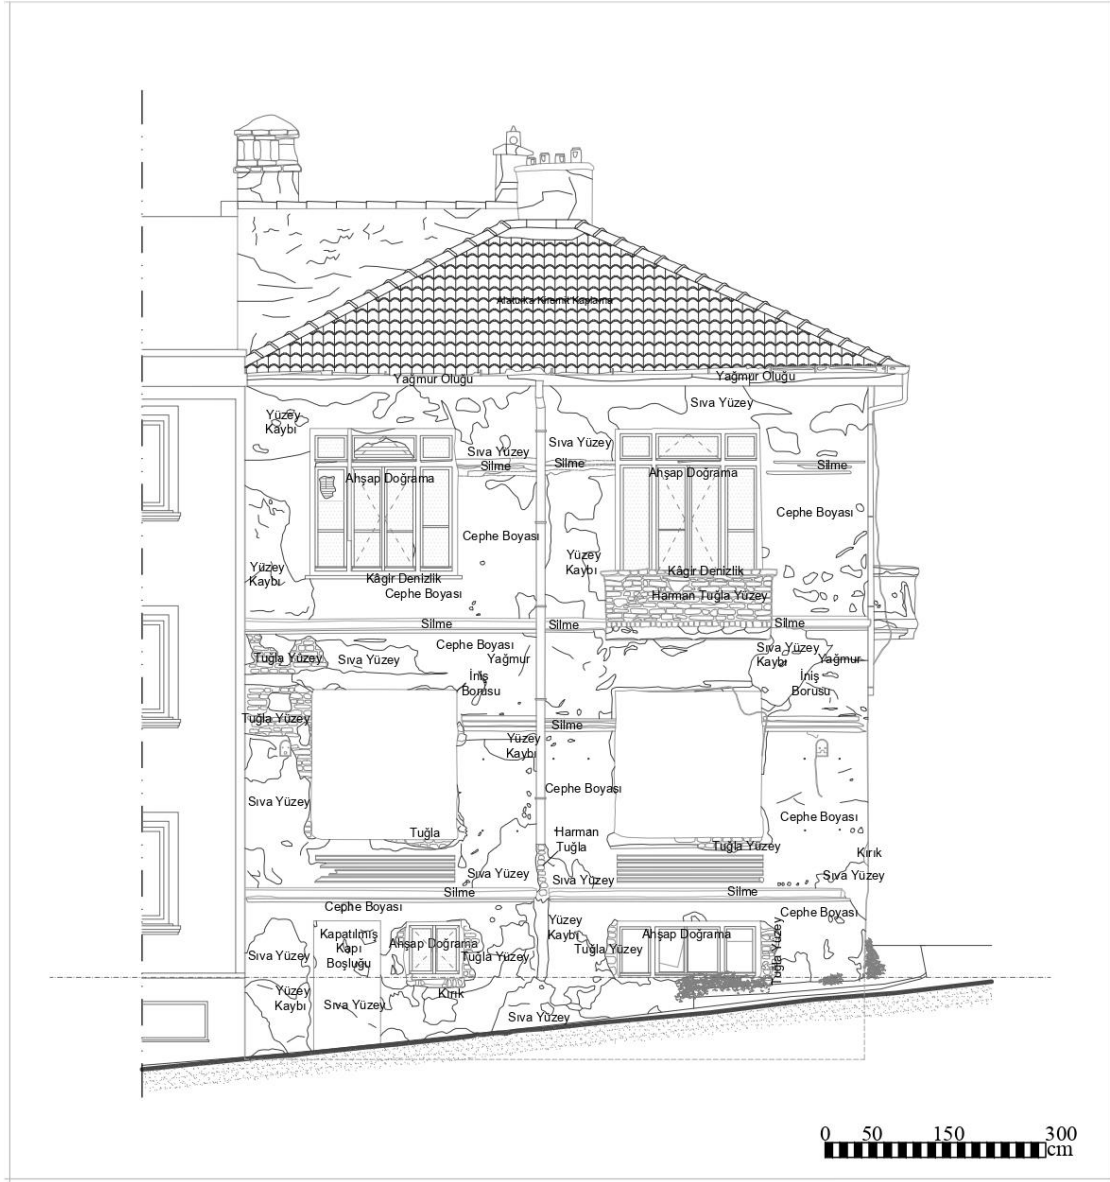
Şekil 6.275: 14 numaralı yapı sol yan cephe.

Yapının Sunak Sokağı cephesinde sıva ve sıva işi silmeler görülmektedir. Bu kaplamalar zaman içerisinde doğa ve nemden etkilenecek dökülmüş ve yok olmuştur. Bodrum katında 75 cm yüksekliğinde pencere açıklıkları görülmektedir. Cephenin bodrum solunda kapı açıklığı izi görülmekte ve sonradan kapatıldığı anlaşılmaktadır. Zemin katında pencere açıklıkları bulunmakta fakat pencereler bulunmamaktadır. Birinci katında ahşap pencere açıklıkları görülmektedir. Bu açıklıkların mekanlara bakan kısmında ise duvar örülüdür. Sol yan cephede birde balkon bulunmakta ve kaplamaları doğa şartlarından etkilenecek yok olmuştur.

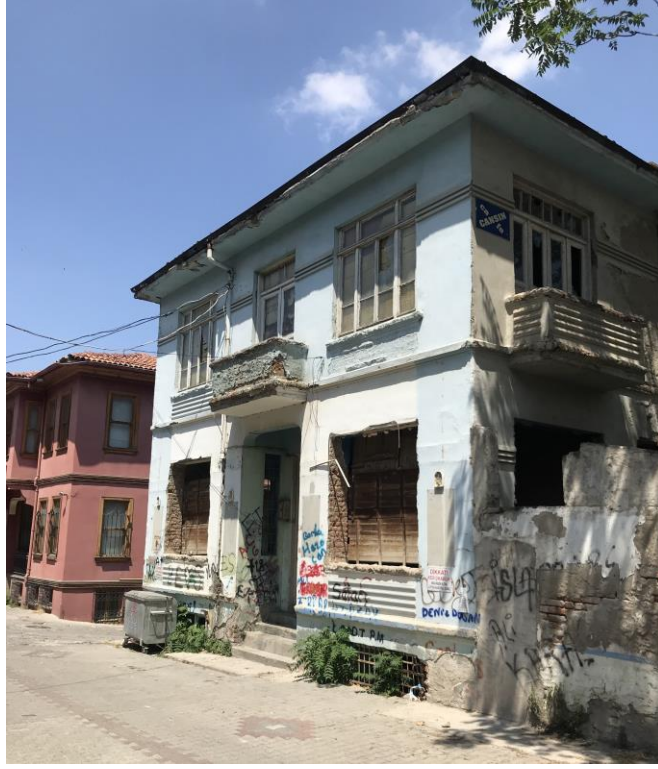
Yapının Kazım Özalp Sokağına bakan kısmında binaya ve bahçeye giriş cephesi bulunmaktadır. Cephe sıva ile kaplıdır. Sıva işi silmeler ve süsleme görülmektedir. Cephe doğa şartlarından ve nemden etkilenecek süslemelerini ve sıva işlerini genel olarak kayıp etmiştir. Bodrum katı sağ kısmındaki cephede demir parmaklıklar görülmektedir. Bahçeye geçiş kapısı önüne duvar örülmüştür. Zemin katında pencereler mevcut olmayıp, birinci katında arkasında duvar örülü nemlenen, lekelenen ahşap pencereler, balkon ve balkon kapısı bulunmaktadır.

Şekil 6.276: 14 numaralı yapı ön cephe fotoğrafı.

Cephelerde; rölöve projesinde görüldüğü üzere cephenin süslemeleri ve silmeleri önemli ölçüde doğa koşullarından etkilenmiştir. Bu silme ve sıva işi süslemeleri izleri baz alınarak cephe süslemeleri önerilmiştir. Bahçe geçiş kapısının yola bakan yüzeyine duvar örülmüş ve bu duvar kaldırılarak bahçeye geçiş sağlanmıştır. Yok olan yağmur iniş borusu ve yağmur olukları özgün yerlerinde yeniden önerilmiştir. Bahçe duvarlarındaki muhdes duvar örüntüleri kaldırılmış, özüne uygun olarak oluşturulmuştur. Çatı kaplaması özgün alaturka kiremit olarak projelendirilmiştir.

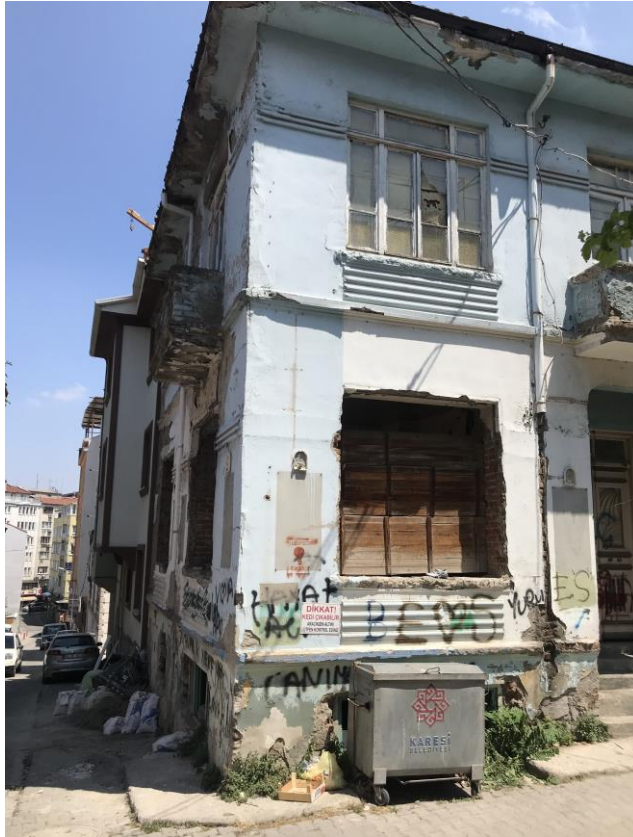
Şekil 6.277: 14 numaralı yapı sol yan cephe fotoğrafı.

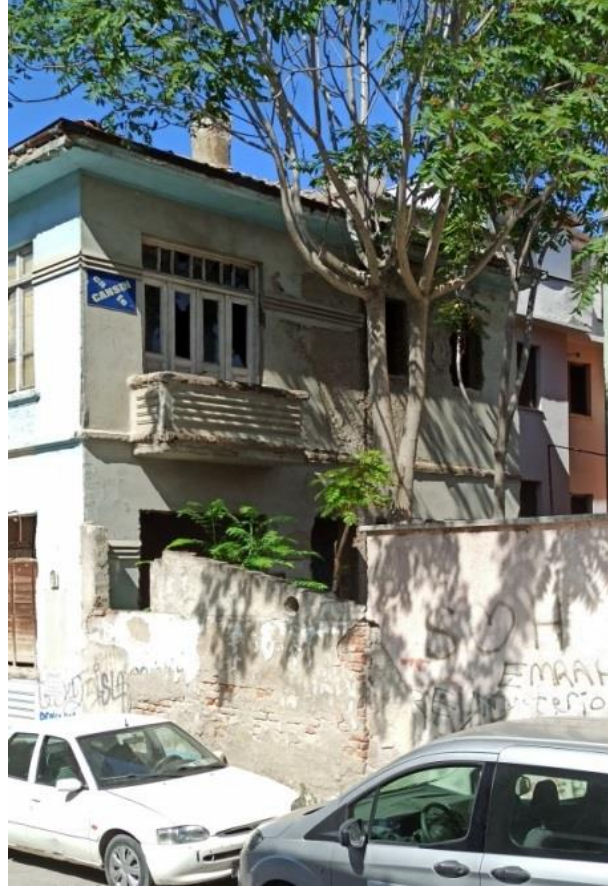
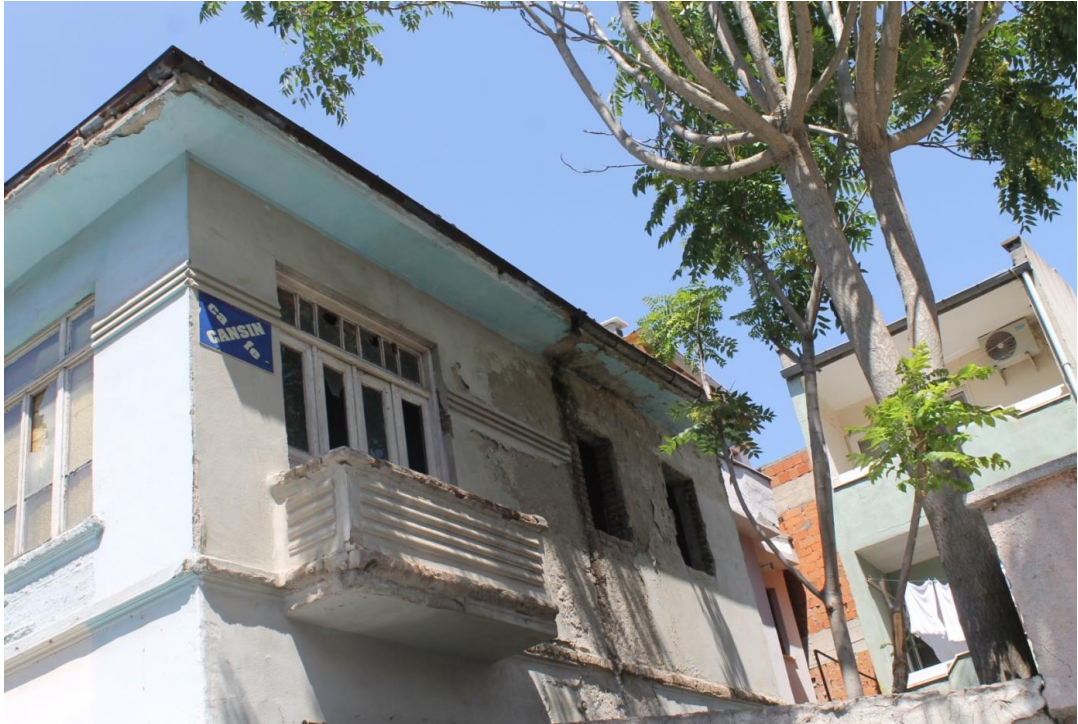
Şekil 6.278: 14 numaralı yapı sağ yan cephe fotoğrafı.

Şekil 6.279: 14 numaralı yapı sağ yan cephe fotoğrafı.

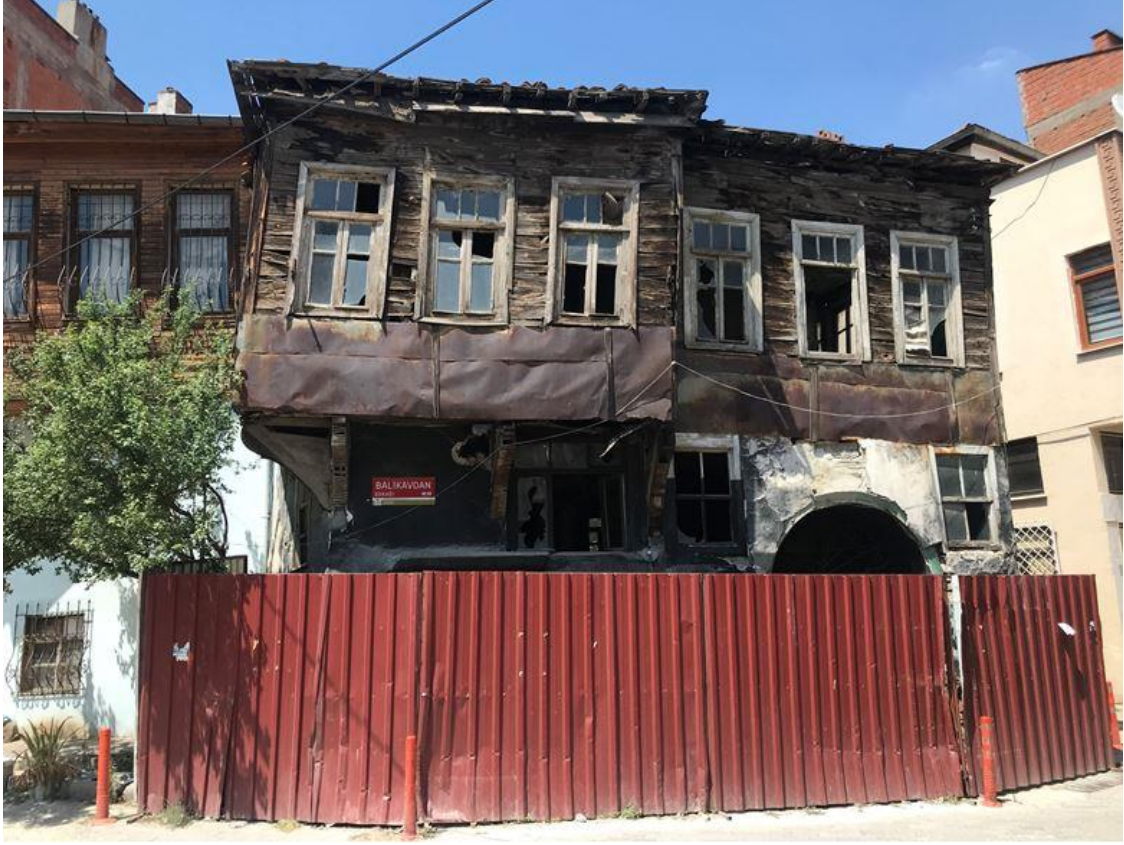
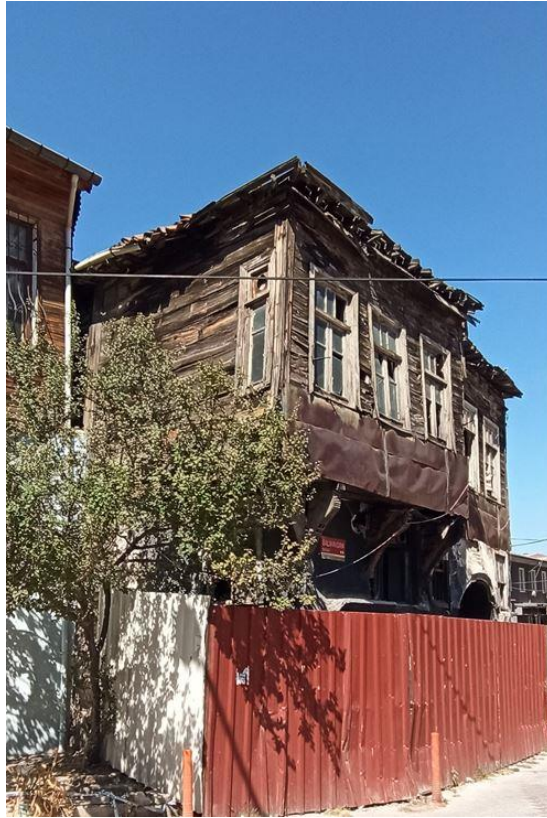
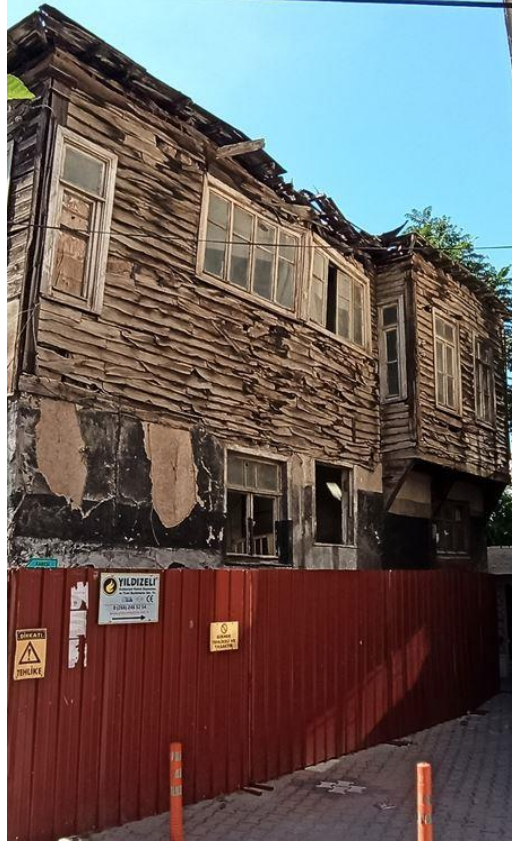
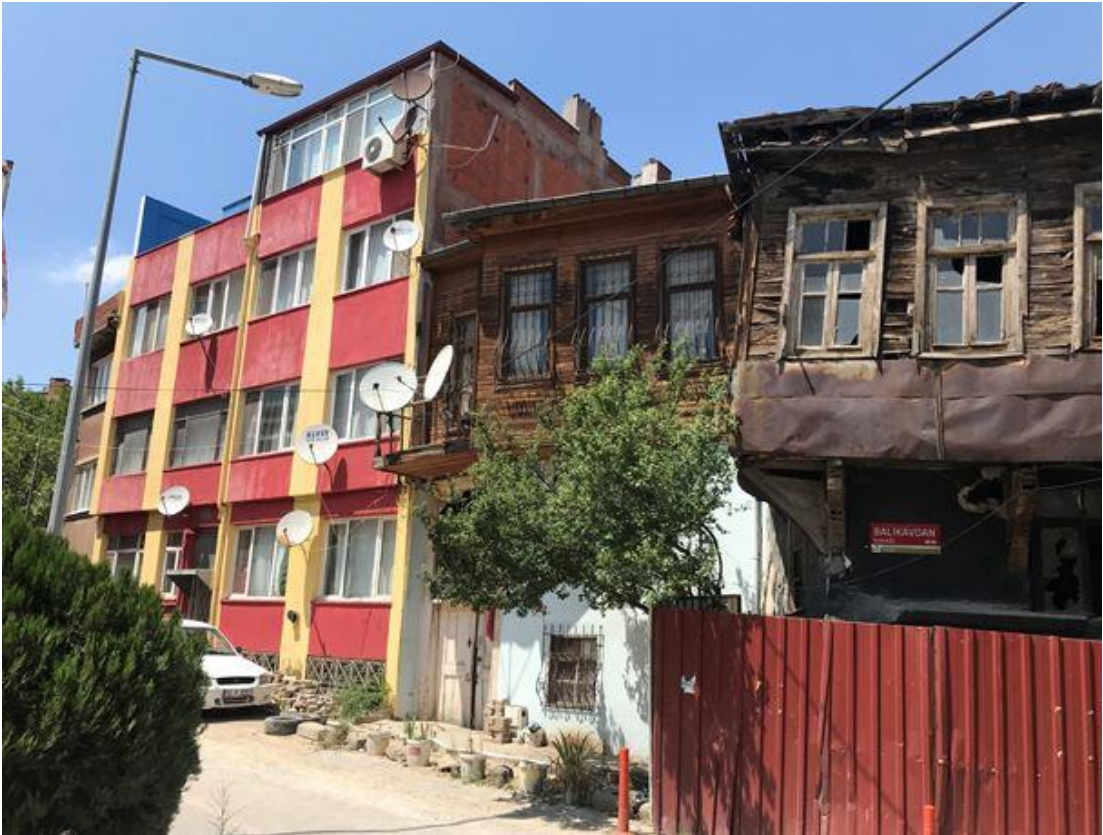
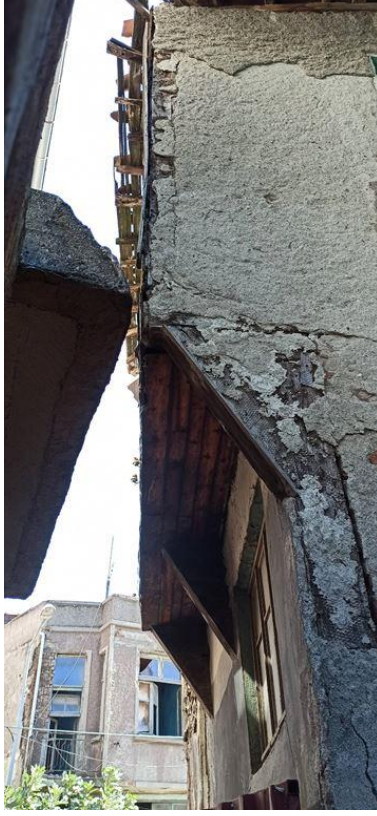
Yapının ikinci katın tamamen harap olduğu ve yapının yana mail edildiği görülmektedir. Yapı çevresi can ve mal güvenliği için koruma altına alınmıştır.

Yapı, büyük oranda yıkılmış olup metruk haldedir. Zemin, asma ve birinci katlardan oluşan yapının iç sofalı planda inşa edildiği açıktır. Yapıldığı günden buyana ayakta kalmaya çalışan yapı, zaman içindeki yıkımlara karşı koyamamış, üst katı tamamen sehim yapmış ve yıkılmaya yüz tutmuştur.

Yapının cephelerinde; geleneksel mimaride sıkça karşılaştığımız uygulamalardan olan zemin kat sıvalı, birinci katların ahşap kaplama olduğu cepheler bu yapıda da görülür. Dolayısıyla ahşap kaplamalar tamamlanarak projeye işlenerek restorasyona önerilmiştir. Cephede birinci kattaki cumbayı taşıyan payandalar özgün form ve biçimi koruduğundan restorasyon projesine aynen aktarılmıştır.

Yapı çatısı dört tarafa kırma çatı ile örtülüdür. Bu kırma çatıya zaman içerisinde ek getirilen yapının teras çatısı eklenmiştir. Özgün haline getirilen çatı yeniden oluşturularak projede önerilmiştir.
