**BALIKESİR DUMLUPINAR MAHALLESİ KAZIM ÖZALP VE ULUS
SOKAKLARI GELENEKSEL KONUTLARININ BELGELENMESİ
VE KORUMA ÖNERİLERİ GELİŞTİRİLMESİ**

YÜKSEK LİSANS TEZİ

BALIKESİR, OCAK - 2023

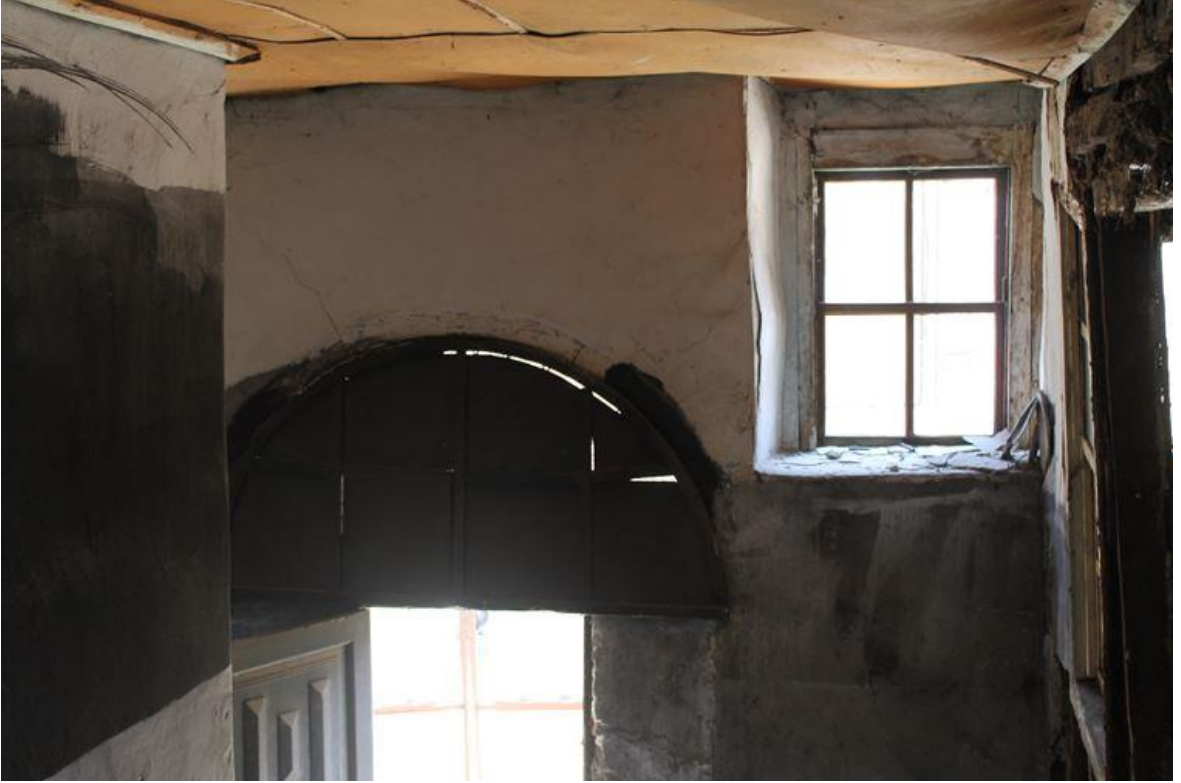
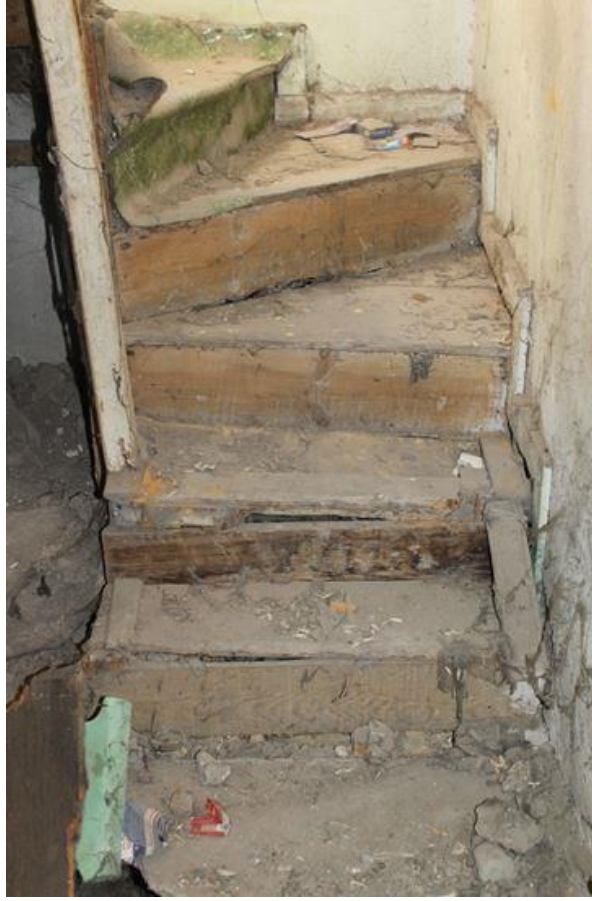
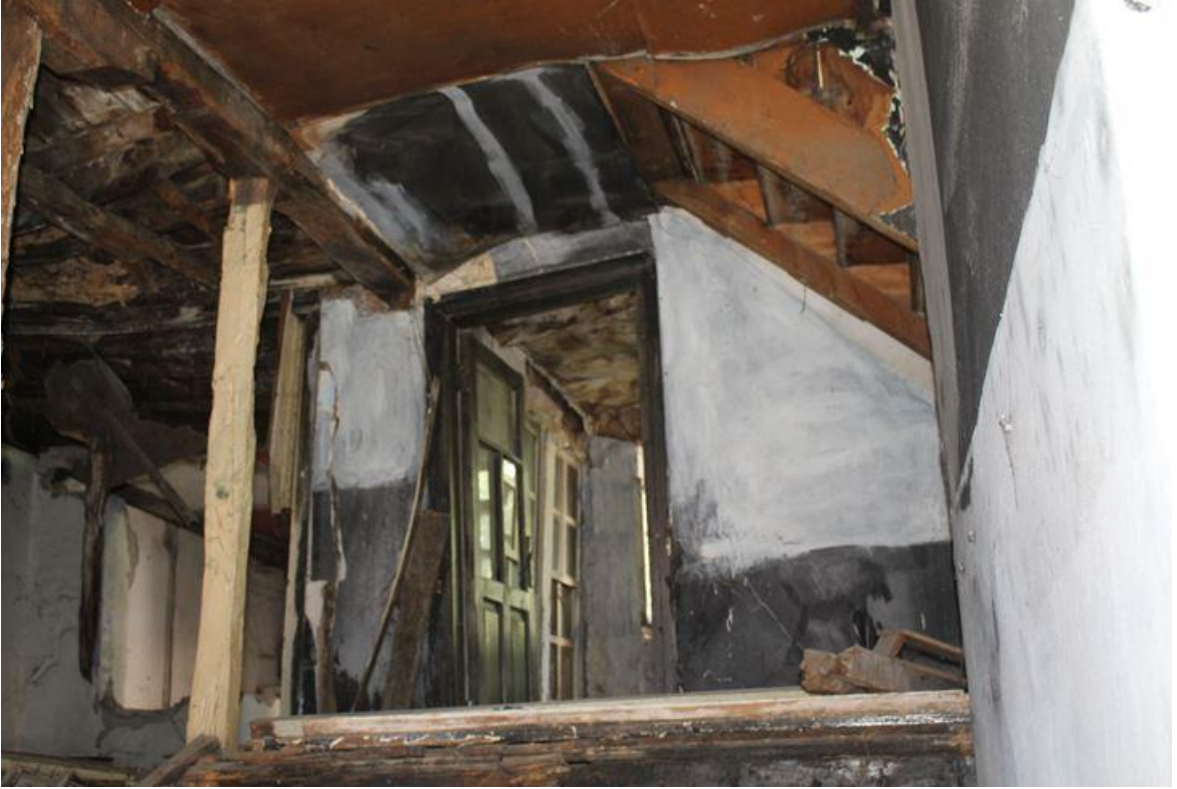
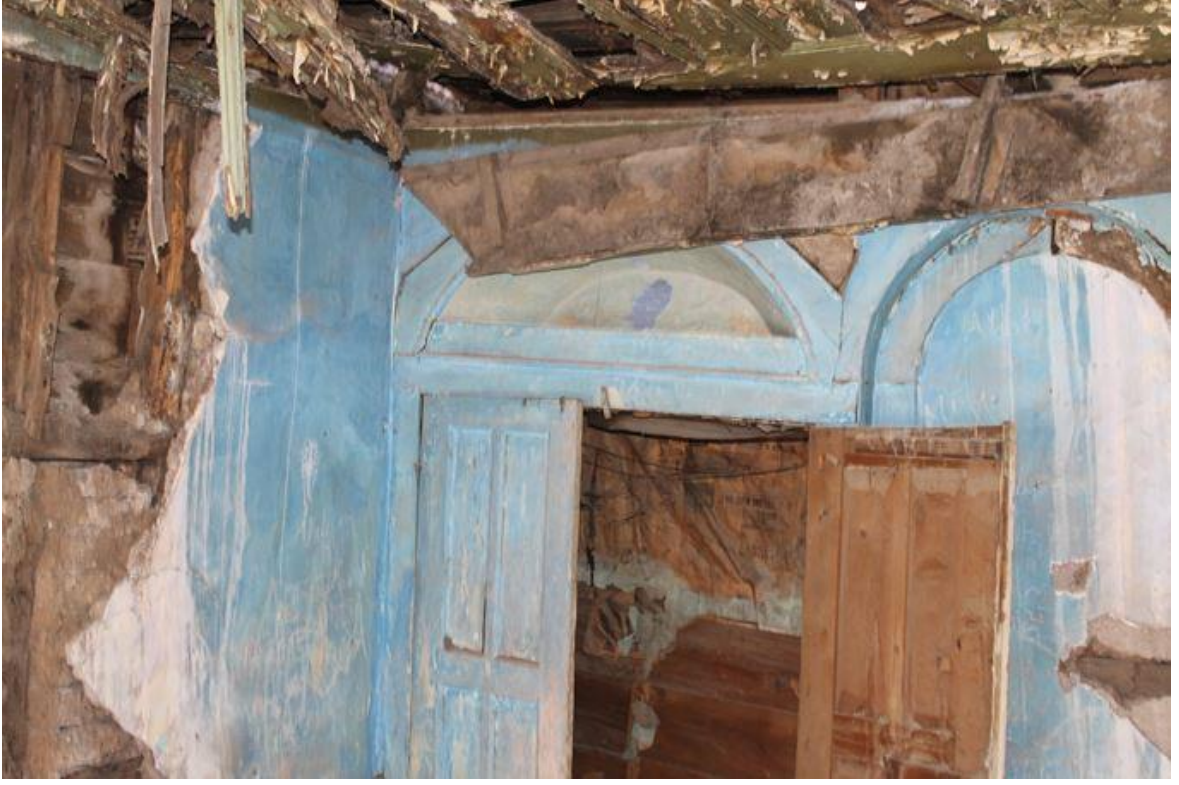
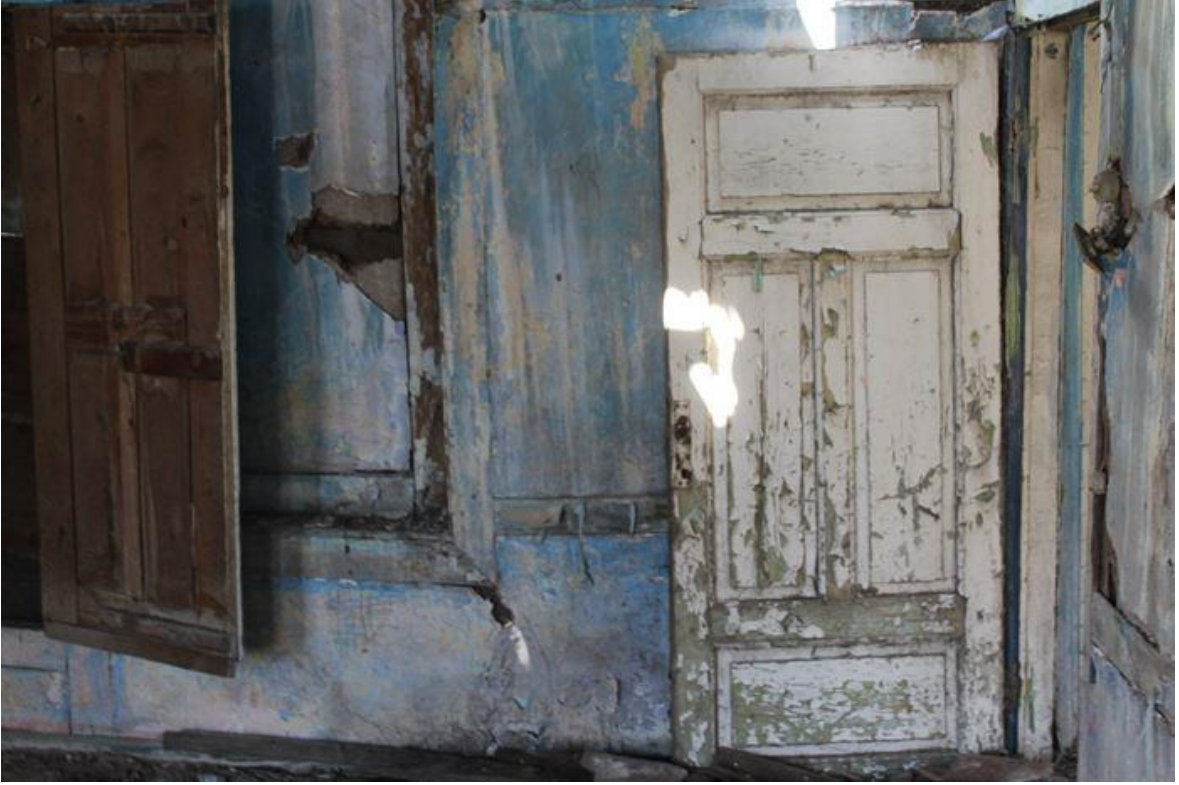
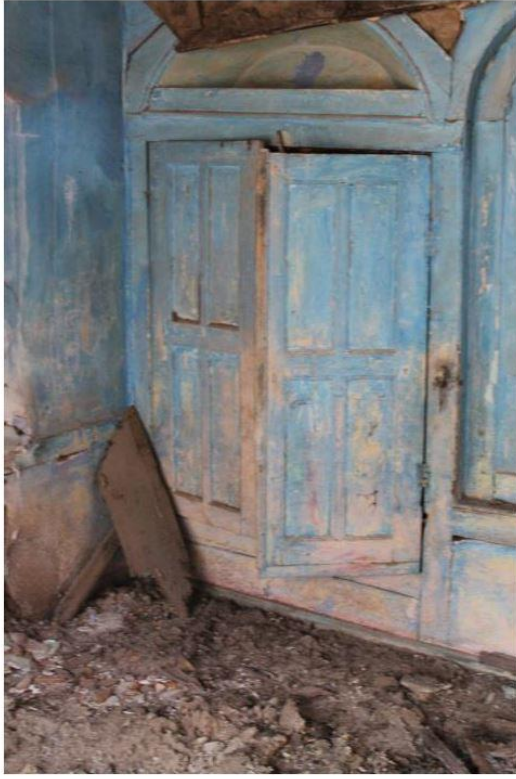
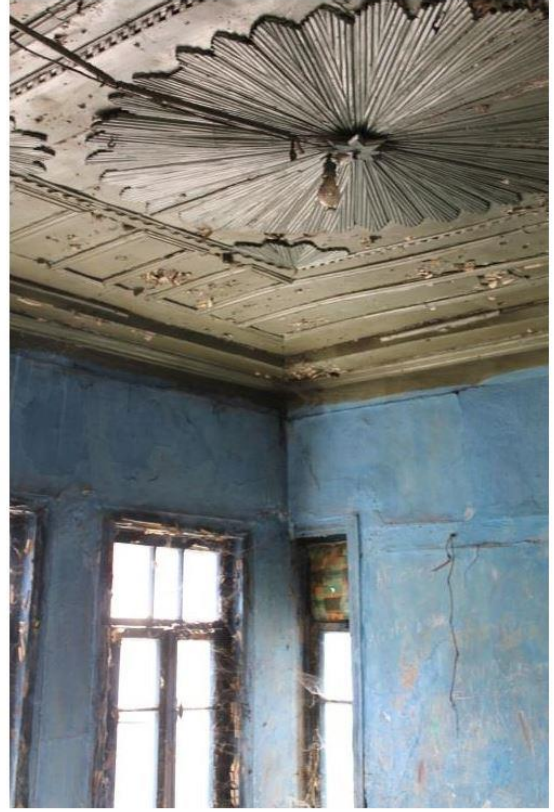
Yapı, büyük oranda yıkılmış olup metruk haldedir. Zemin, asma ve birinci katlardan oluşan yapının iç sofalı planda inşa edildiği açıktır. Yapıldığı günden buyana ayakta kalmaya çalışan yapı, zaman içindeki yıkımlara karşı koyamamış, üst katı tamamen sehim yapmış ve yıkılmaya yüz tutmuştur.

Taş ve tuğla yapı elemanlardaki çatlaklar ve derzler boyunca devam eden ayrılma sonucu oluşan boşlukların içi temizlendikten sonra, araldit takviyeli hidrolik kireç katkılı harç akıtılarak doldurularak ve malzeme raporunda önerilen şekilde hidrolik kireç katkılı horasan harcı ile derz yapılabilir.
