**BALIKESİR KENT DOKUSUNDAKİ TARİHİ YAPILARDA  
MALZEME BOZULMALARI ÜZERİNE BİR ARAŞTIRMA**

**YÜKSEK LİSANS TEZİ**

**AYŞEGÜL AĞAN**

**BALIKESİR, OCAK - 2017**

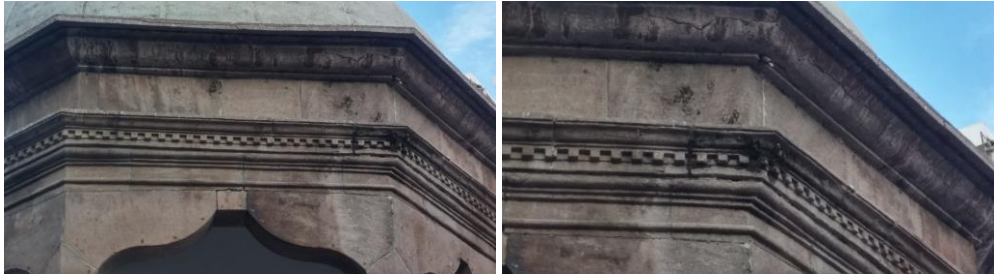
Birikinti, çevre ve iklim koşullarına açık olan taşın yüzeyindeki renk değişimleri olarak tanımlansa da aslında sadece taşın yüzeyini etkilemez. Taşın yüzeyindeki gözenekleri tıkayarak uzun vadede taşın bünyesine çeşitli yollarla girmiş olan su, dolayısıyla nem ve minereller neticesinde taşta daha etkili bozulmalara sebep olmaktadır (Şekil 3.9) [46].

**Şekil 3.9:** Taşta birikintiler [10]

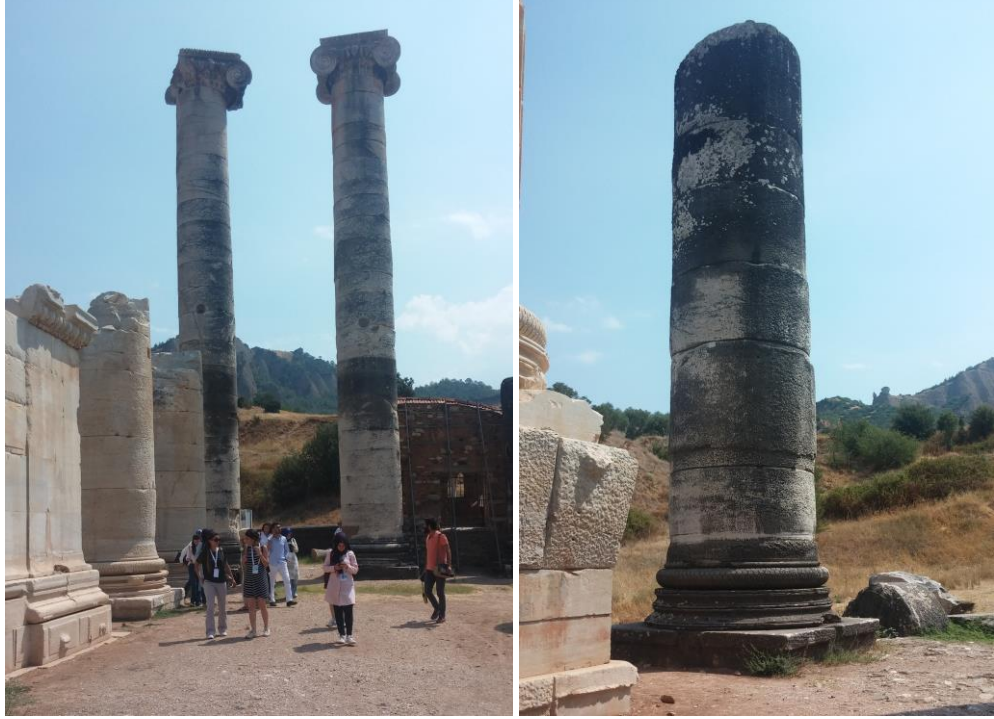
Kirlilik yüzünden taşın dış yüzü nefes alamayınca bünyesindeki suyun buharlaşıp dışarı çıkamamasından dolayı çatlama, tozuma, ayrışma gibi daha ileri boyutlu bozulmalar meydana gelebilir [47].

**Şekil 3.10:** Taş yüzeyinde kabuk oluşumu [10]

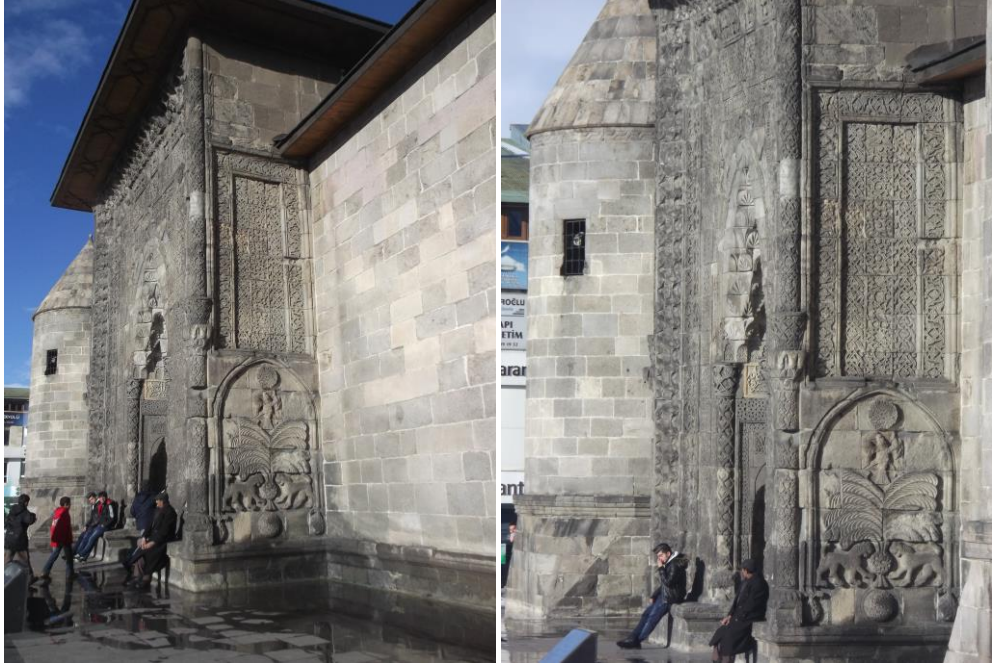
Ayrıca kirlilik sonucunda taş yüzeylerinde lekelenmeler oluşmaya başlar (Şekil 3.11). Taş yüzeylerinin lekelenmesine sebep olan etmenler; tozlar, yağlar, yakıt artıkları, suda eriyen tuzlar, hayvan dışkıları, bitkiler, mikroorganizmalar (alg, liken gibi) ve harç vb. bağlayıcıların ayrışma artıklarıdır [49]. Ayrıca taş malzeme ile temas halindeki metallerin korozyonu sonucu oluşan pas tabakası, yağmur suyu gibi etkenlerle taş yüzeyinde turuncu, yeşil lekeler oluşturabilir.

Şekil 3.11: Taş yüzeyinde kirlilik [7]

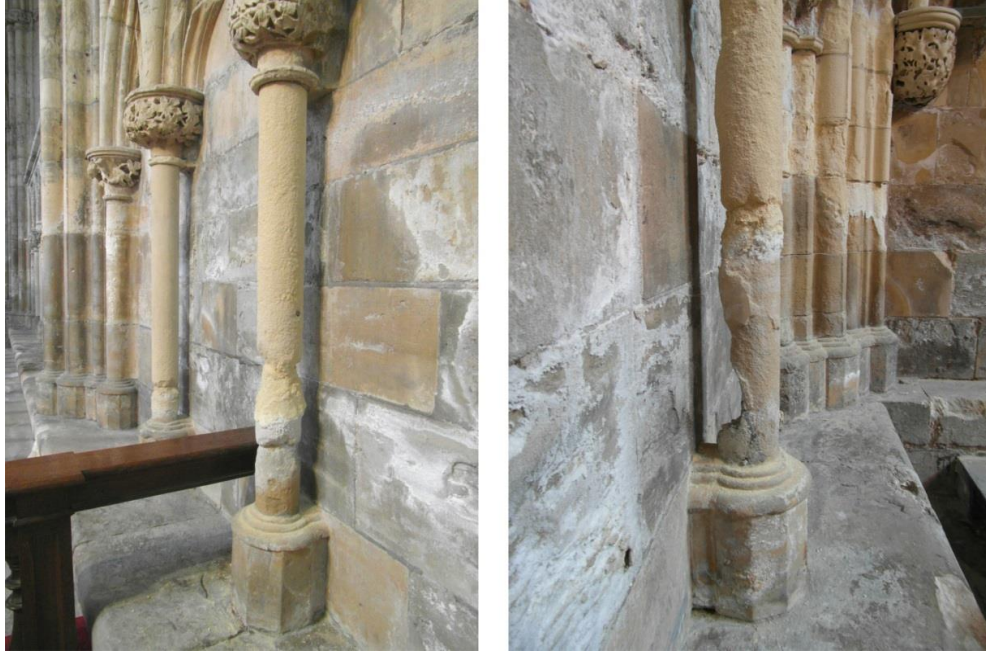
Su, nem, donma-çözünme etkisi, hava kirliliği ya da kullanılan kimyasallar gibi etkenlerden dolayı taşın iç yapısına giren tuzlar taşın içineki boşluklarda birikir. Bu etkiye sürekli maruz kalması neticesinde tuz kristalleşerek hacimce genişir. Çiçeklenme, taşın bünyesindeki suyun kurumaması sırasında yüzeye çıkan tuz kristalleri sonucu oluşan bozulmadır. Oluşan tuzlanma ileri aşamalarda taşı eritebilir (Şekil 3.12) [47].

**Şekil 3.12:** Tuzlanmanın taşa verdiği zararlar [50]

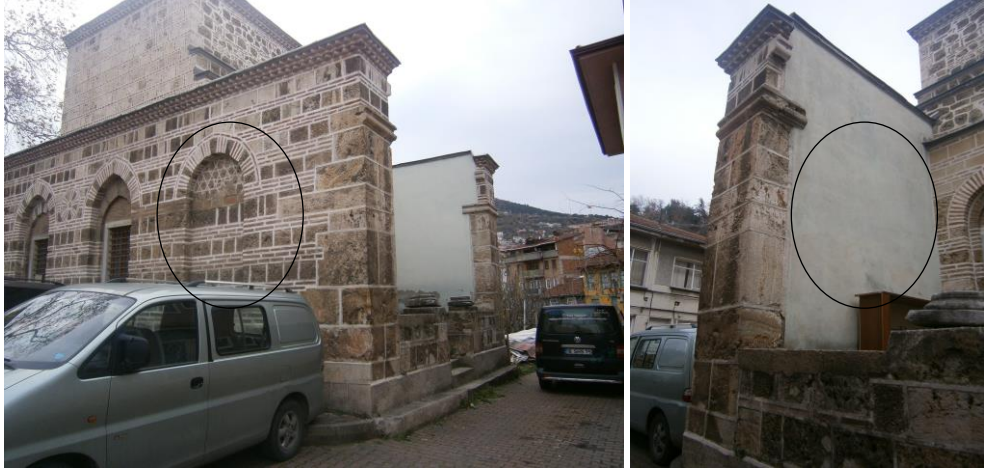
Tarihi taş yapı malzemelerine zarar veren etkenlerden biri de yüzeyinin sıvanıp boyanması ve uygun olmayan malzemelerle dolgu ve tamamlama işlemi yapılmasıdır. Uygun olmayan malzeme ile tamamlama yapıldığında öncelikle yapının görsel bütünlüğü bozulmaktadır. Yapının görsel bütünlüğü etkileyen bu bozulma türü, büyük taş yapı cephelerinde oldukça dikkat çekmektedir. Ayrıca kapı pncere gibi yapı boşluklarının duvar örülerek kapatılması da yapının mimari bütünlüğünün bozulmasına sebep olmaktadır (Şekil 3.13).

**Şekil 3.13:** Hatalı onarımın taş yapının bütünlüğüne etkisi [10]

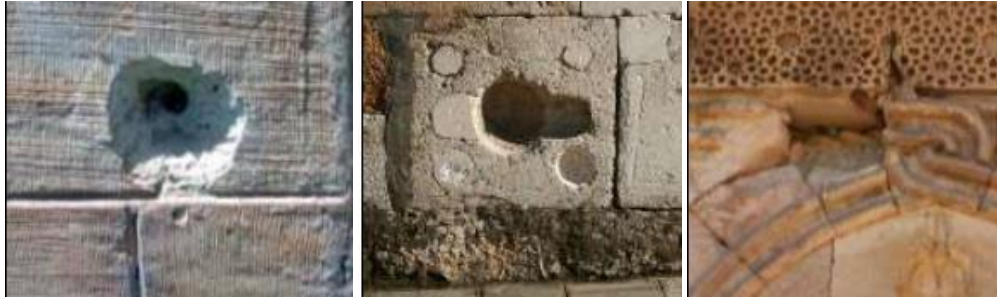
Malzemede çevresel eleman etkisi taşın yapısını bozacak kadar ciddi bozulmalara sebep olmaktadır. Tarihi yapının yapım sırasında ya da geçirdiği onarımlar sırasında kullanılan öğeler ya da başka malzemelerin zaman içinde taşın bünyesinden ayrılması ya da çıkarılması sonucu taş malzemede meydana gelen bozulmadır. Ayrıca kurşun izleri ve çeşitli noktasal darbeler sonucunda da bu bozulmalar görülebilmektedir (Şekil 3.14).

**Şekil 3.14:** Taşta çeşitli sebeplerden oluşmuş boşluk ve delikler [47]

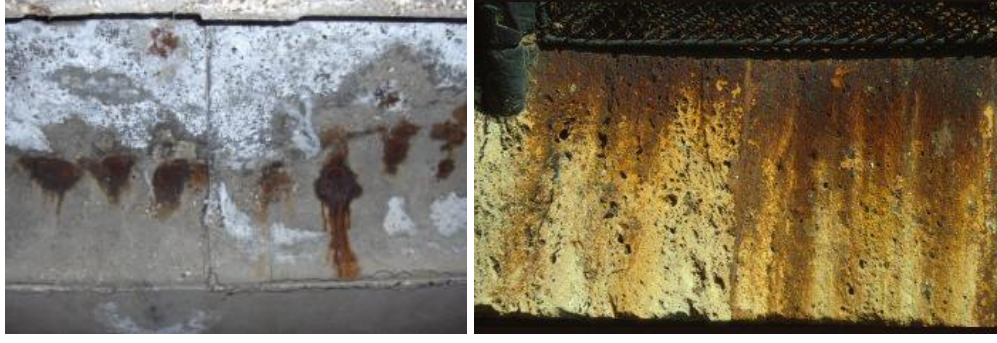
Taş malzemelerde kenet elemanı olarak ya da yapının herhangi bir noktasında bir yapı elemanı olarak kullanılan demirin havadaki oksijen, su ya da çeşitli asitlerle teması neticesinde demir korozyona uğrar. Korozyona uğramış olan demir, taş malzemede çatlak, oyuk, pas lekesi gibi bozulmalara sebep olur. Taş malzemede görülen korozyon etkisi ile bozulma şekil 3.15’de verilmiştir.

**Şekil 3.15:** Taş malzemeyle bağlantılı olan metallerde korozyon sonucu malzemede bozulma [51]

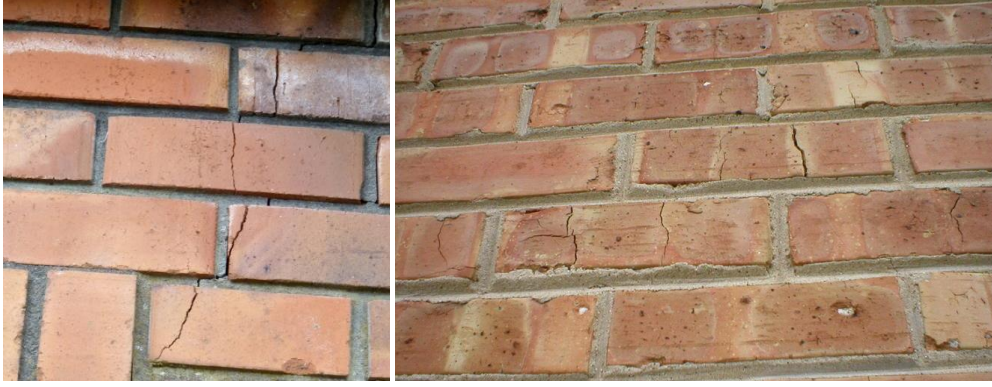
Tuğlada görülen yapısal bozulmalar birçok sebepten kaynaklanabilmektedir. Örneğin; tuğlanın üretimi sırasında homojen olmayıp boşluklu olarak üretilmiş olması (üretim hatası), ısı ve nem etkisiyle duvar birleşimleri, baca-çatı birleşimlerinde yeterince bağlayıcı kullanılmamasından kaynaklı çözülme ve ayrışmalar ya da yapım sisteminde kullanılan ahşabın deformasyonu neticesi gibi bozulmalar sıralanabilir [8]. Genellikle üretim kaynaklı hatalar, farklı yük dağılımları, su ve nemden dolayı donma-çözünme etkisi gibi faktörlerden dolayı tuğlanın deformasyon geçirmesidir. Ancak süre içinde çok önemsenmediği takdirde malzemede çözülme, parça kaybı gibi ciddi hasarlara sebep olabilmektedir.

**Şekil 3.16:** Tuğla yüzeyindeki kılcal çatlaklar [53]

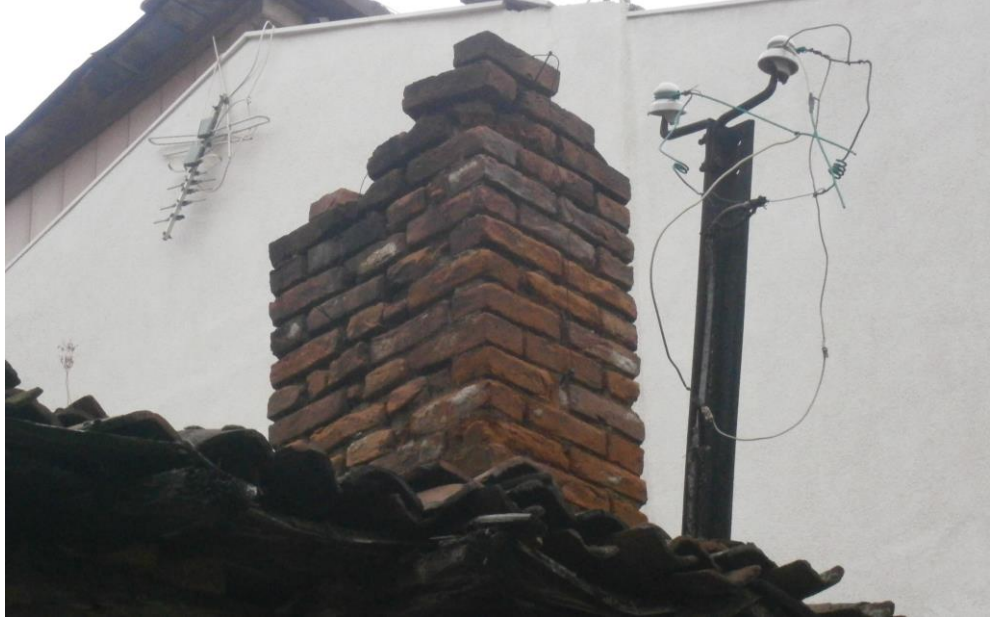
Üretimi sırasında gereğinden az veya fazla kum kullanımı veya kullanılan kilin içindeki yabancı maddelerin bulunmasından dolayı sağlamlığı ve dayanımı iyi olmayan tuğlada ani ısı değişimleri ve bünyesine aldığı suyun ani değişimleri gibi etkenlerden dolayı malzemede bozulmalar oluşabilir. Genellikle tuğla baca örgülerinde bu bozulma türü görülmektedir.

**Şekil 3.17:** Ani ısı değişimi sonuca baca tuğlalarında görülen bozulma [10]

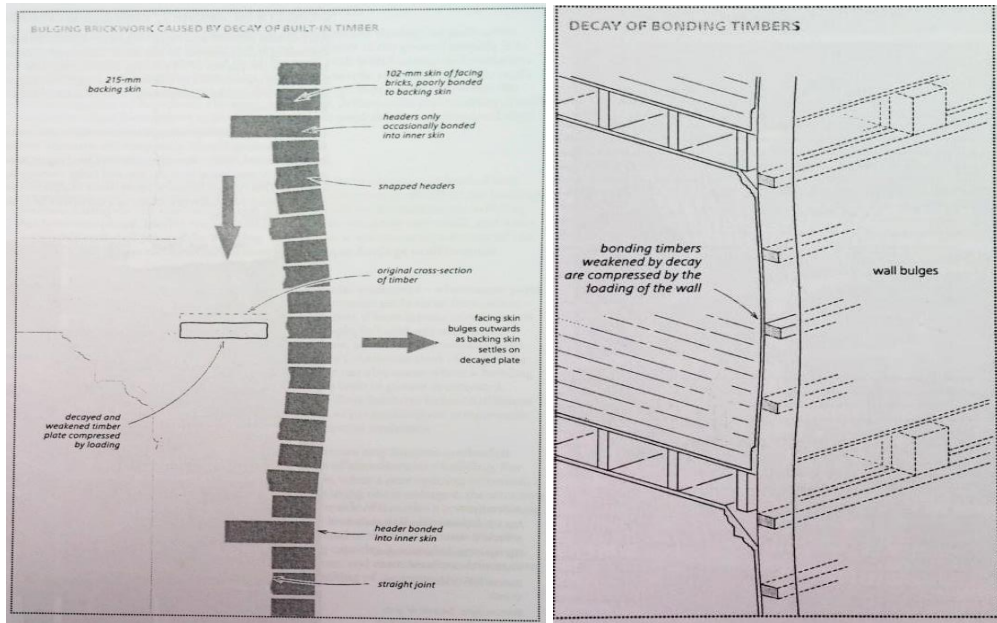
Genellikle ahşap karkas sistemli yapılarda dolgu malzemesi olarak kullanılan tuğla, ahşabın zaman içinde çeşitli sebeplerle kesit değiştirip tahrip olmasından dolayı kırılarak ya da yerinden düşerek parça kaybına sebep olmaktadır (Şekil 3.18). Ayrıca yığma tuğla yapılarda, derz seçiminin yanlış olmasından kaynaklanan bozulmalar oluşabilir.

**Şekil 3.18:** Ahşap karkas sistemde dolgu malzemesi tuğlanın bozulması [8]

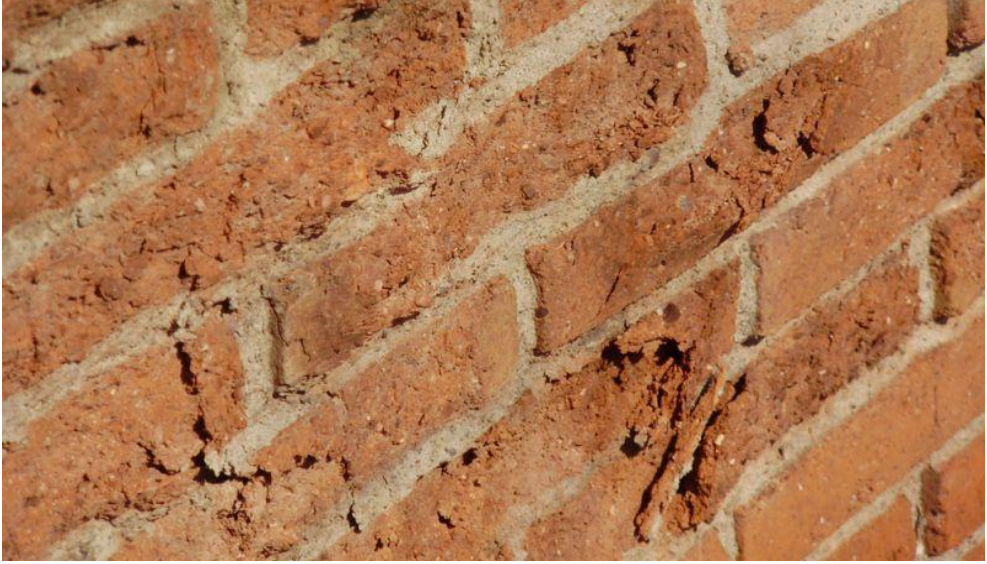
Tuğlada bünyesel ya da yapısal sorunların haricinde çevresel bir çok faktörlerden dolayı da bozulmalar görülmektedir. Bu faktörler; su, nem, havadaki çeşitli partiküllerden kaynaklı kirlilikler şeklinde sıralanabilir. Tuğlanın bünyesindeki boşluklara giren suyun neme dönüşüp buharlaşması sırasında tuğla yüzeyinde kavlanma gerçekleşebilir. Kavlanma genellikle tuğla içindeki suyun donma-çözünme döngüleri ve suda eriyebilen tuzlar neticesinde olan bir bozulmadır. Bozulma neticesinde tuğla dış yüzeyden başlamak üzere içeri doğru katman katman dökülmeye başlar. Ayrıca nem etkisiyle kullanılan derz malzemesi tuğladan daha dayanıksız bir yapıya sahipse derz boşalması görülebilir (Şekil 3.20, Şekil 3.21).

Şekil 3.19: Tuğlada kavlanma [54]

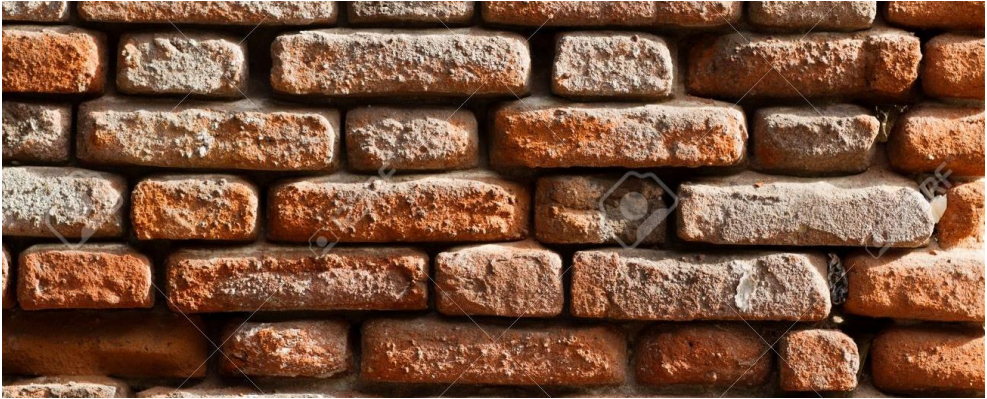
Şekil 3.20: Duvar örgüsünde derz boşalması [54]

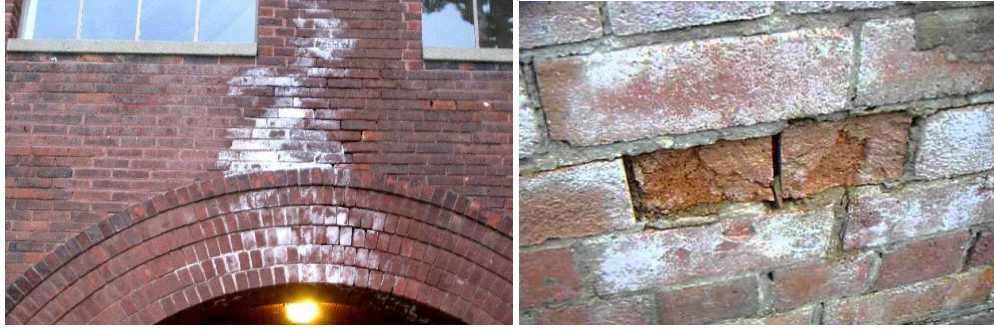
Tuğlanın bulunduğu çevredeki tuz miktarı, çözünürlük değerinden daha düşükse, suda erimiyorsa ortamdaki tuz tuğlaya fazla etki etmeyebilir. Ancak çevredeki tuz miktarı suda çözünebilecek oradaysa ve tuz miktarı fazlaysa suda erimeyen ortamdaki fazla tuz kristalleşerek tuğla yüzeyinde birikir. Bu bozulmaya çiçeklenme ya da tuzlanma denir. Özellikle çimento harcıyla yapılmış olan onarımlarda sülfat tuzları tuğla yüzeyinde bu bozulmaya sebep olmaktadır [55].

**Şekil 3.21:** Tuğlada tuz etkisiyle tuzlanma (çiçeklenme) [56]

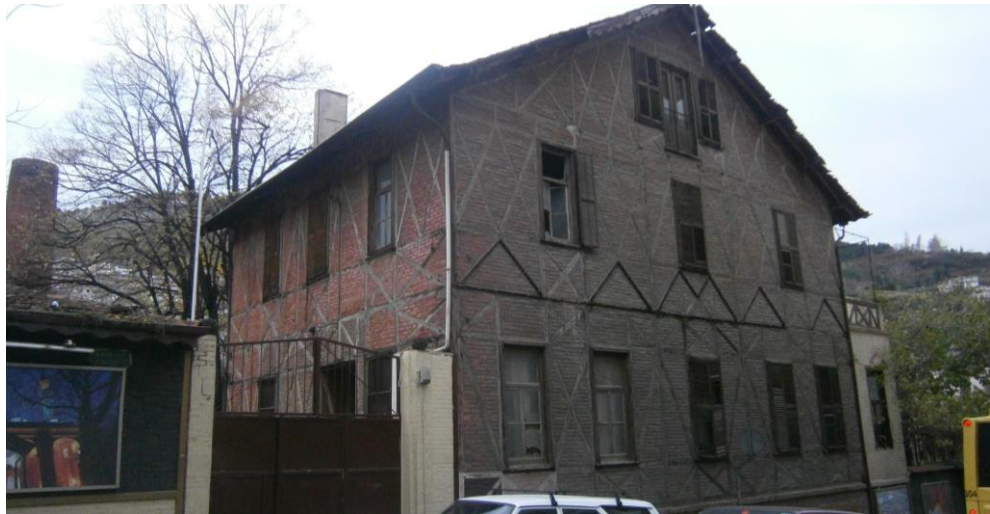
Kirlilik, havadaki is, kül, duman, asit partikülleri ayrıca baca gazı, fosil yakıtların erirken oluşturdukları atıklar, yetersiz boya-sıva-badana uygulamalarının zaman içerisinde tuğla yüzeyinde oluşturduğu katmanlar sonucu görülen bozulmadır (Şekil 3.22).

**Şekil 3.22:** Tuğla yüzeyinde çeşitli sebeplerle oluşmuş kirlilik [10]

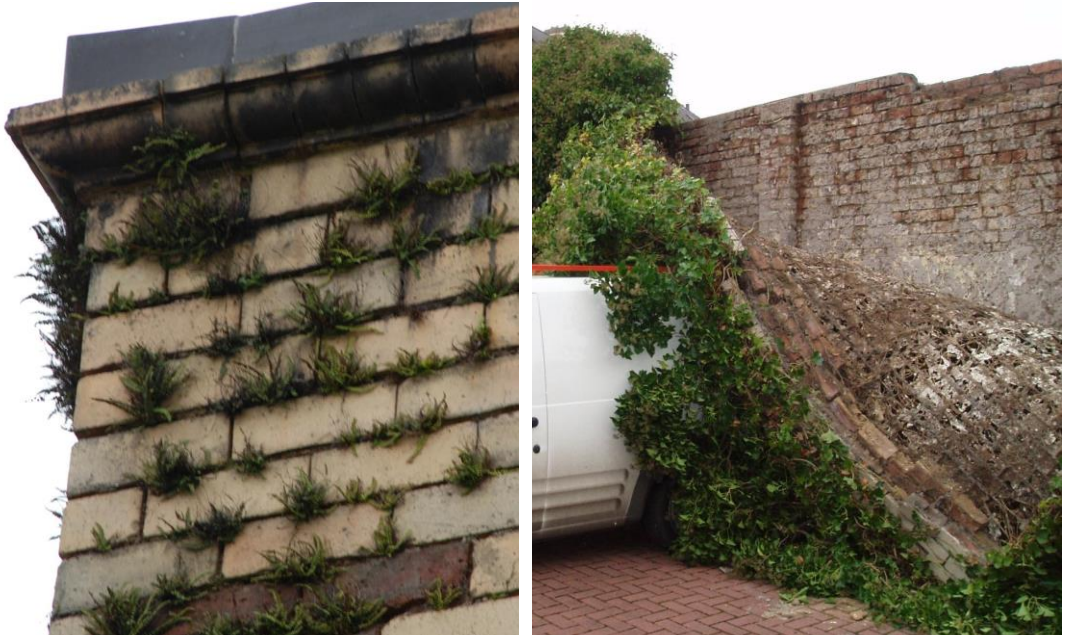
Tuğla duvarlar, bir dizi biyolojik oluşumlardan zarar görerek tahrip olurlar hatta yıkılabilirler. Yetersiz derz harcı kullanımı neticesinde tuğla dizgiler arasındaki boşalmalara rüzgar vs. gibi etkiler sonucu gelip yerleşen bitki tohumları bu bölgede bitkilerin hatta küçük ağaçların yetişmesine sebep olabilir (Şekil 3.23). Tuğla duvar örgüsünün nemli, güneş görmeyen kısımlarında mikroorganizmalardan dolayı yosun, alg, mantar gibi oluşumlar gerçekleşebilir. Ayrıca tuğla yapının, yakınında bulunan ağaçların zamanla gelişen kökleri de tuğla yapıya zarar vermektedir.

Şekil 3.23: Derzlerinde gelişen bitkilerin duvardaki yıkıcı etkisi [57]

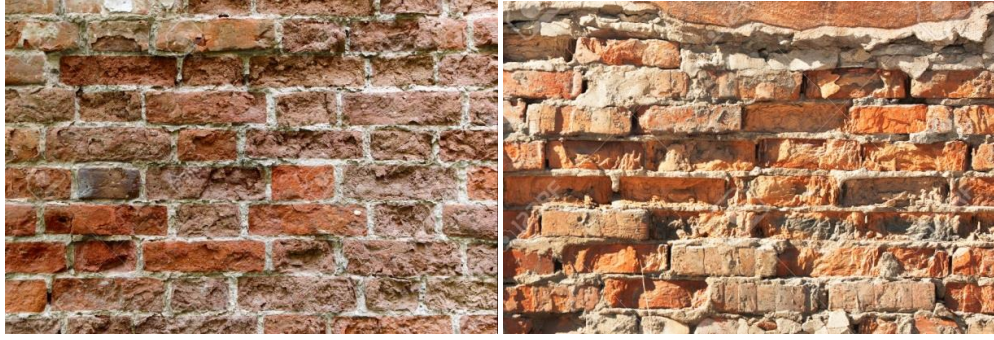
Hatalı onarım, hatalı derz yapımı, kötü detay kullanımı gibi sebepler tuğlaya ve tuğla yapıya oldukça fazla zarar verebilir. Tarihi yapının onarımı sırasında hatalı derz malzemesi seçimi ve kullanımı; tuğlanın bünyesine giren suyun derzden dolayı buharlaşamayıp dışarı atılamaması sonucu tuğlada çözümler başlayarak malzeme bozulmaları görülmektedir.

**Şekil 3.24:** Hatalı derz malzemesi kullanımdan kaynaklı tuğlada çözülme [58]

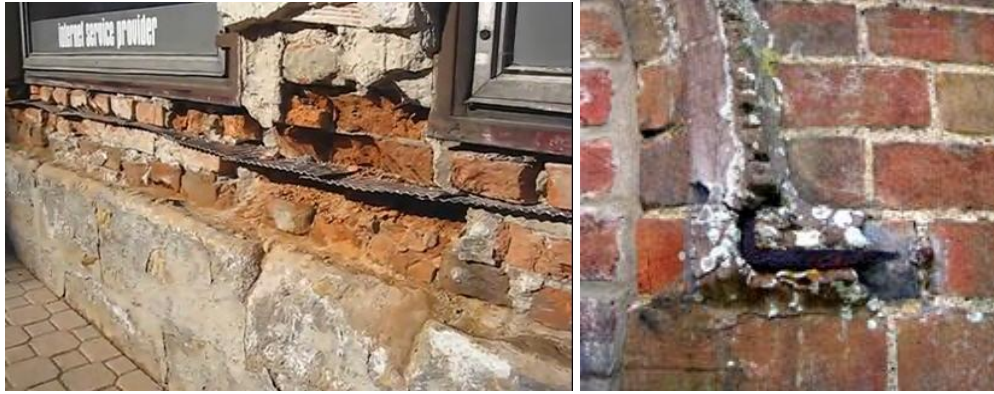
Tuğla yapının, yapımında ya da onarımında kullanılan farklı elemanlar metal, ahşap, vb. gibi zaman içinde su ve atmosferik şartlar altında yapıdan ayrılabilir, çıkabilir ya da metaller korozyona uğrayabilir. Bunun sonucunda tuğlada parça kopması, aşınma, renk değişimi, ayrışma gibi bozulmalar olabilmektedir.

**Şekil 3.25:** Kötü detay kullanımından dolayı tuğlada bozulma [58]

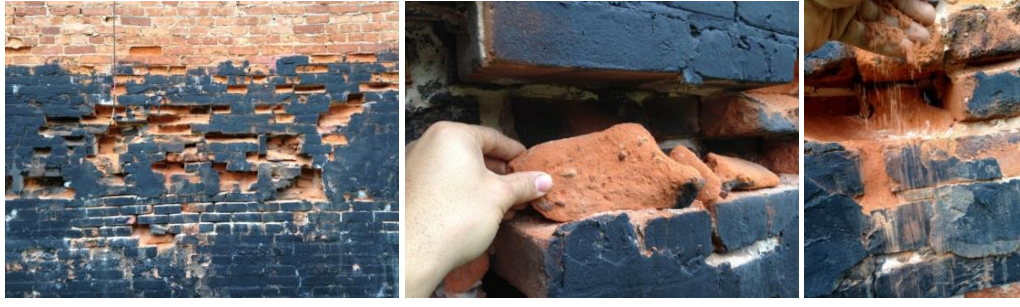
Tuğla pişmiş bir toprak malzemedir. Üretilirken yapısından su barındırır. Ayrıca üretim sırasında homojen üretilmemiş olan tuğlaların yapılarına atmosferik etkilerle su girebilir. Yangın sırasında ısı etkisiyle tuğlanın bünyesindeki ve yapısındaki su buharlaşarak kumlar kilden ayrılır ve tuğlanın yapısı bozularak tuğla ufalanır. Bu sebeple yangın, tuğladan yapılmış tarihi yapıların yıkılmasına sebep olabilecek kadar ciddi hasarlar vermektedir.

**Şekil 3.26:** Yangının tuğla üzerindeki yıkıcı etkisi [59]

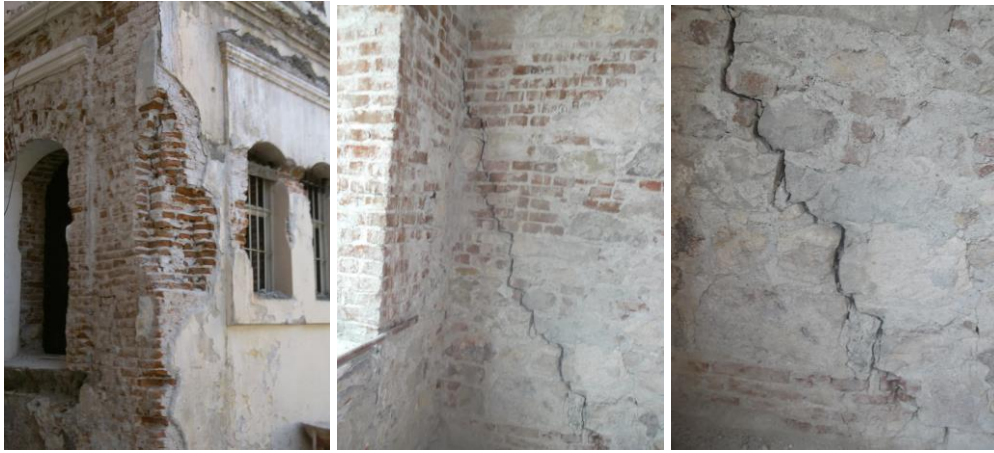
Tuğla yapılar ani yük değişimlerinden özellikle de yatay deprem yüklerinden büyük zarar görebilirler. Tuğla yapıda deprem nedeniyle kapı-pencere boşluklarında, bina köşelerinde ve iki duvarın birleşim yerlerinde ciddi çatlaklar oluşmaktadır. Aşırı rüzgar ve yağış karşısında oluşan çatlaklar nedeniyle yapının dayanımı iyice azalarak yapı ağır hasarlar görebilir hatta yıkılabilir.

**Şekil 3.27:** Tuğla yapıda çatlaklar [7]

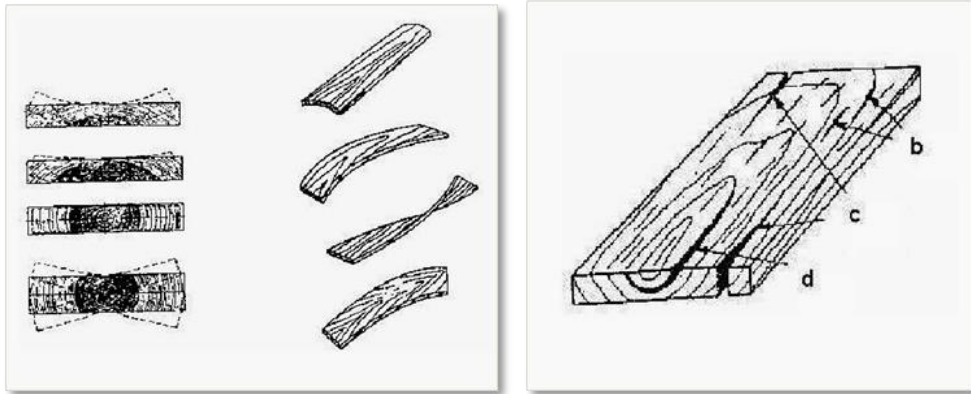
Boşluklardaki serbest su ayrılıp yeniden nem etkisiyle bünyesine giriyorsa bu durumda herhangi bir boyut değişikliği olmaz. Ancak bünyesindeki suyun buharlaşıp uzaklaşarak ya da çevresel etkenlerle yeniden bünyesine girerken bir dengesizlik söz konusu olursa ahşapta bir takım fiziksel değişimler olabilmektedir. Ahşabın hücre duvarındaki su bünyesindeki sudan daha önce buharlaşıp uzaklaşırsa ahşapta içbükey bir değişim oluşarak kamburlaşma görülür.

Ahşabın hücre duvarındaki su bünyesindeki suyla eş zamanlı buharlaşmasına rağmen buharlaşma hücre duvarındaki suyun buharlaşması kısa bir süre önce gerçekleşirse ahşap yüzeyinde kuruma çatlakları oluşmaktadır [62].

**Şekil 3.29:** Ağaç kururken oluşan kamburlaşma ve çatlak [61]

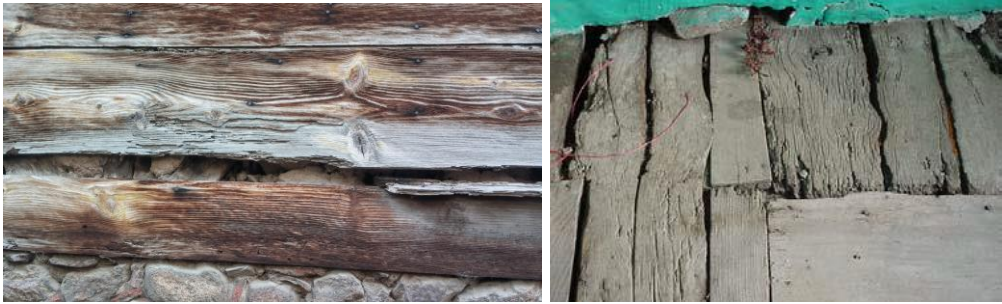
Aşınma, ahşap yüzeyinin zaman içerisinde ısı değişimleri ve ışık sebebiyle yumuşaması ve sonrasında rüzgar, yağmur ve kar ile gelen kum taneleri ya da farklı partiküllerle yumuşayan kısmın kaybıdır. Ayrıca ahşap döşeme kaplamaları ile merdiven ve doğrama elemanları, zaman içinde kullanım sırasında mekanik aşınma etkisine uğrayarak bozulabilir.

Şekil 3.30: Ahşap malzemede aşınma [10]

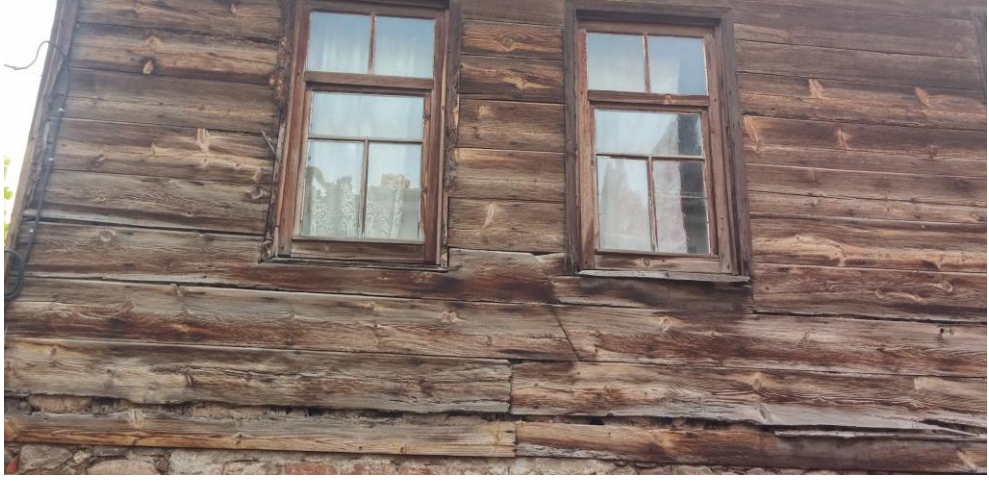
Renk değişimi, ahşap yüzeyinin güneşin UV ışınları karşısında zaman içinde geçirdiği değişimdir. Ahşabın yüzey kaybı arttıkça UV ışınlarının etkisi de artarak ahşap yüzeyindeki renk değişimini daha da artmaktadır. Genelde dış cephe kaplamalarında görülen bir bozulma türüdür (Şekil 3.31).

**Şekil 3.31:** Ahşap kaplamada renk deęişimi [10]

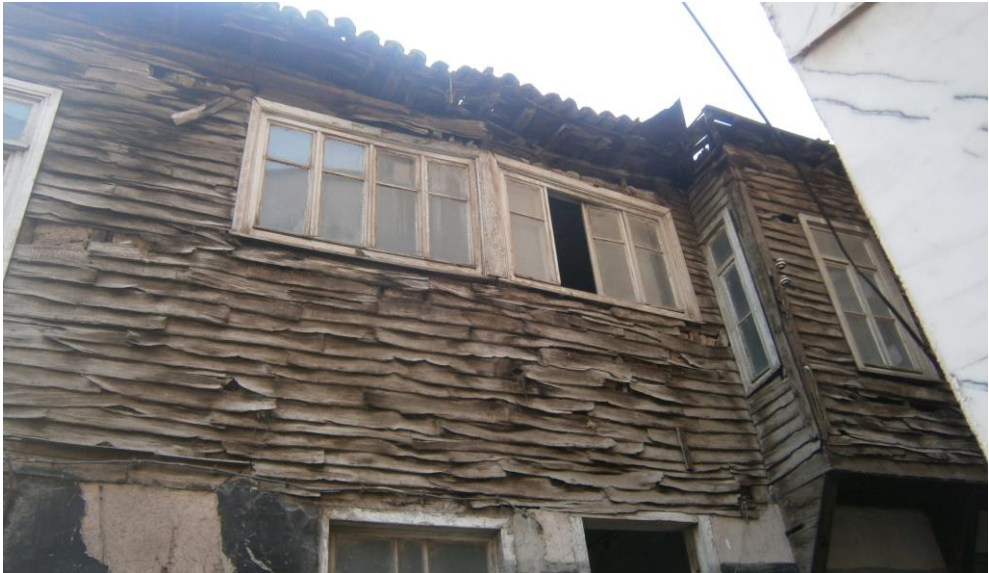
Çevresel etkenlerden dolayı sürekli genleşme-çekme yaşayan ahşapta pürüzlenme, çatlama ve dökülme şeklinde görülen bozulma türüdür. Çoęu ahşap doğası gereęi asidik bir yapıdadır. Bu nedenle az miktardaki asitten ve tuzdan pek etkilenmez. Ancak güçlü asidik ( $\text{pH} < 2$ ) ve güçlü alkali ( $\text{pH} > 10$ ) ortamlarda yüzey kayıpları gibi bozulmalara maruz kalabilirler [60].

**Şekil 3.32:** Ahşapta doku bozulması [10]

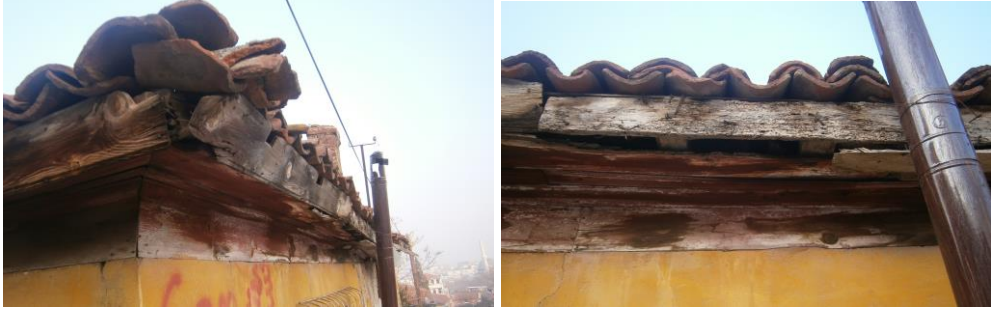
Ahşap yapılarda, çođunlukla hava kirliliđine bađlı olarak gelişen asit etkisi yüzeyseldir ve yapıya zarar vermez. Genellikle yumuşak çatı ahşaplarını etkileyen bu bozulma türü ahşap yüzeyinde kırmızımsı renk deđişimleri meydana getirir.

Şekil 3.33: Ahşap çatı malzemesinde kirlilik sonucu renk deđişimi [10]

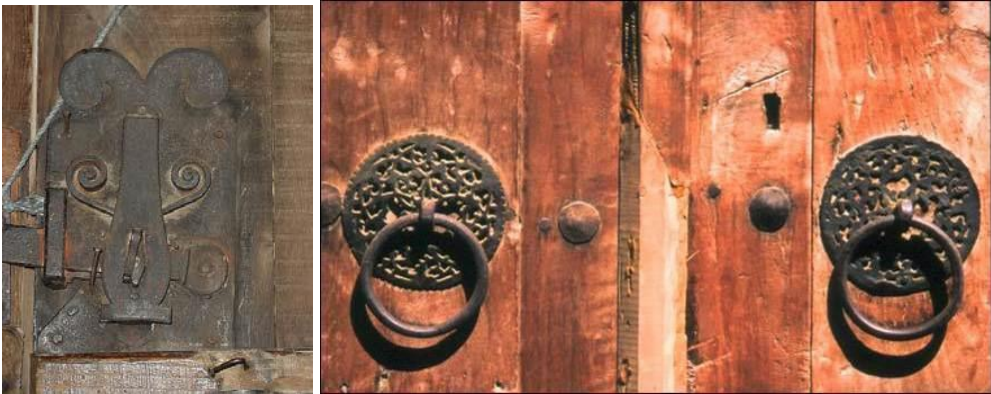
Ahşap metal ya da metal içerikli malzemelerle temas haline geçtiğinde ahşaptaki nem sonucu metalde oksidasyon (korozyon) meydana gelir. Kimyasal bir bozulma olan metal korozyonu ahşapla temas ettiği noktalarda ahşaba zarar verir. Ahşap bu nedenle oyulabilir, mukavemetini kaybedip parçalanabilir.

Şekil 3.34: Metal kapı tokmaklarının ahşapta oluşturduğu etkiler [10]

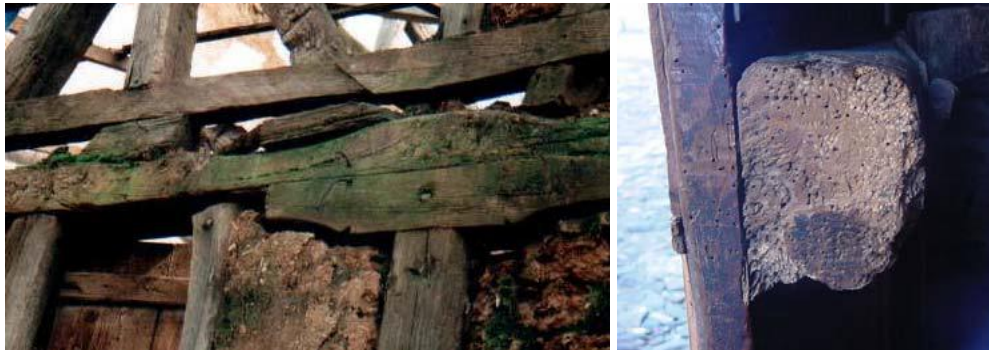
Ahşap, yapıda kullanılabilir hale getirilmeden önce canlı bir organizma olduğundan ağacın iç yapısında zamanla yerleşmiş olan böceklerin larvalarıyla birlikte kesilir. Kesilen ağaçlardaki bu larvalar ahşap tam kurutulsa bile içinde barınmaya devam edebilirler ve zaman içerisinde büyüyüp ahşap yüzeyine çıkabilirler. Bu esnada ahşap içinde çok fazla sayıda mikro ölçekte deliklere sebep olurlar. Ahşap içindeki bu delikler malzemenin mukavemetini düşürür. Mukavemeti düşen ahşap gevreyerek kırılabilir, çatlayabilir ya da nemli ortamdaysa bakteri ve mantar oluşumlarına maruz kalabilir. Böcekler ahşap yüzeyine çıkana kadar bu delikler yüzeyden izlenemediği için pek fazla müdahale edilemez. Ahşap malzeme ıslak ve sürekli belli bir oranda (%22 gibi) nemli ortamda kaldığı sürece çürümeye açıktır. Ahşap yapının çürümesi mantar gelişimiyle olur.

Şekil 3.35 : Ahşap yapı malzemesinde mantar-bakteri ve böcek kurt etkisi [10]

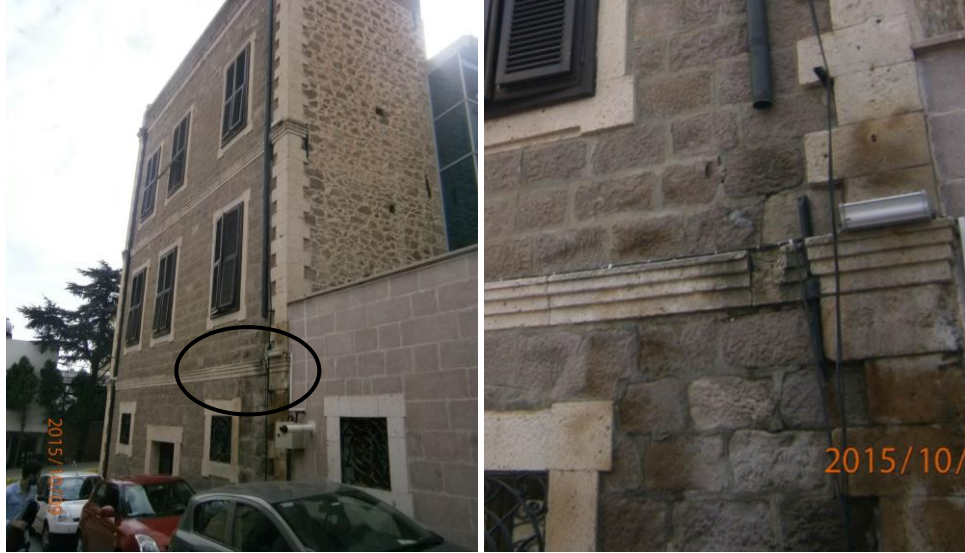
Taşın bir bölümünün çeşitli etkiler nedeniyle ana kütlede ayrılmaması sonucu meydana gelen bozulmaya, parça kopması denir. Şekil 6.2’de, Dumlupınar Mahallesi’ndeki Ömer Ali Bey Yazma Eser Kütüphanesi’nin birinci kat silmesinde bu bozulma türü gözlenmiştir.

**Şekil 6.2:** Kat silmesinde görülen parça kopması [10]

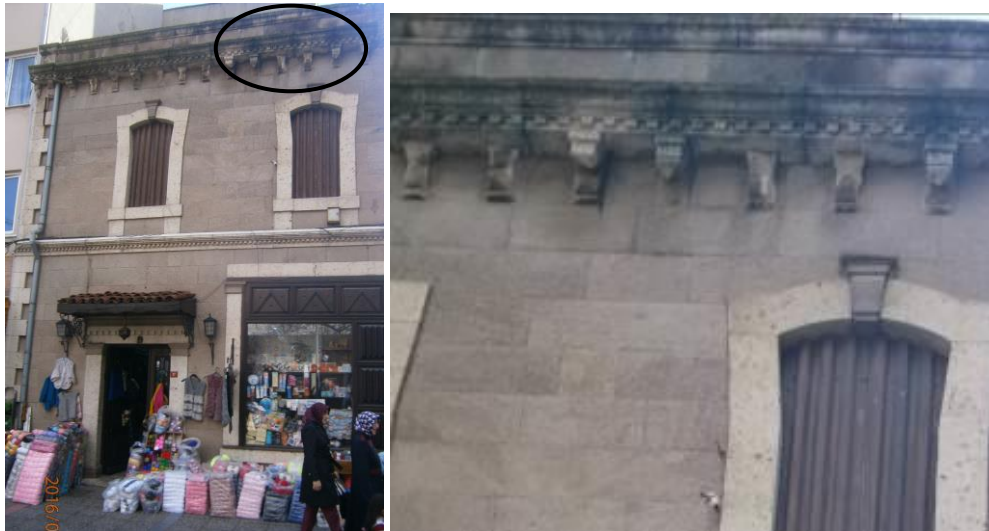
Taş yüzeylerin doğrudan yağmur suyuyla yıkanamayan bölümlerinde hava kirliliği ile gri-siyah katmanlar oluşur. Kabuk oluşumu denilen bu bozulma türü Şekil 6.3’de Hisariçi Mahallesi 309 ada 42 parselde (Bozkurt sokak) bulunan yapının çatı silmesinin alt kısımlarında gözlenmiştir.

**Şekil 6.3:** Taş malzeme kabuk oluşumu [10]

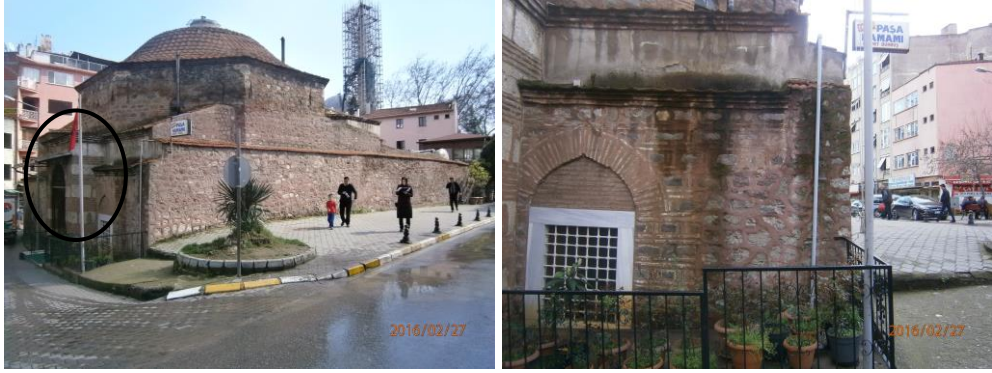
Çatı sızıntı sularının atmosferik etkilerle, hava kirliliğiyle ve nemli ortamlarda yosun/alg gibi canlıların gelişimiyle taş yapı duvarlarında çeşitli renklerde lekelenmeler olur. Şekil 6.3’de, Karesi Mahallesi’ndeki Paşa Hamamı’nın çatı altındaki duvarlarından yer yer zemine kadar inen bu lekelenmeler gözlenmiştir.

**Şekil 6.4:** Çatı sızıntı suları nedeniyle yüzey kirliliği [10]

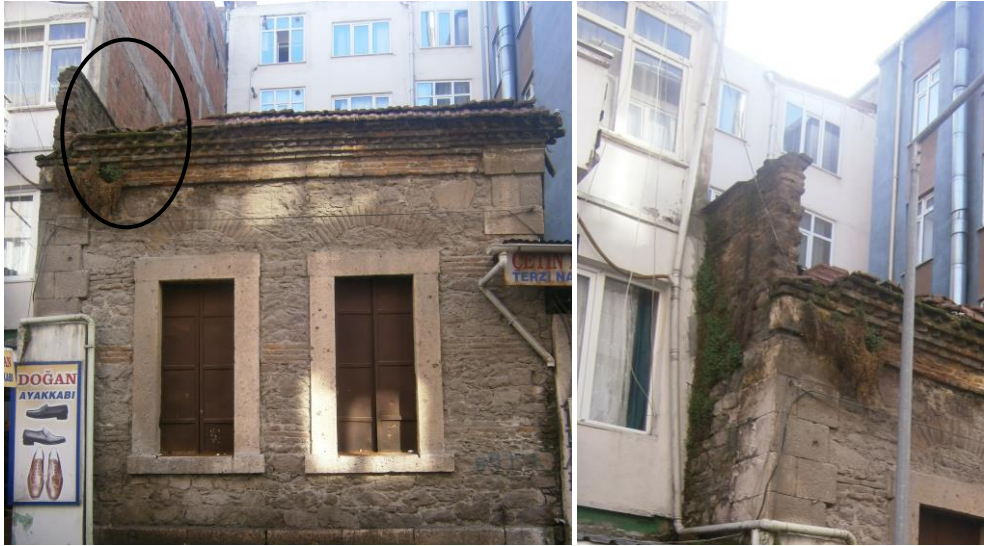
Rüzgarla taşınan bitki tohumlarının çatılara yerleşmesiyle çatılarda güneş almayan nemli bölgelerde oluşan bitkiler ya da biyolojik oluşumlar taş yapılarda görülen bozulma türlerinden biridir. Şekil 6.5’de, Yıldırım Mahallesi 336 ada 7 parselde (Cumhuriyet Caddesi) bulunan taş yapının çatısında bitki ve yosun oluşumu gözlenmiştir.

**Şekil 6.5:** Çatıda oluşan bitki ve biyolojik oluşumlar [10]

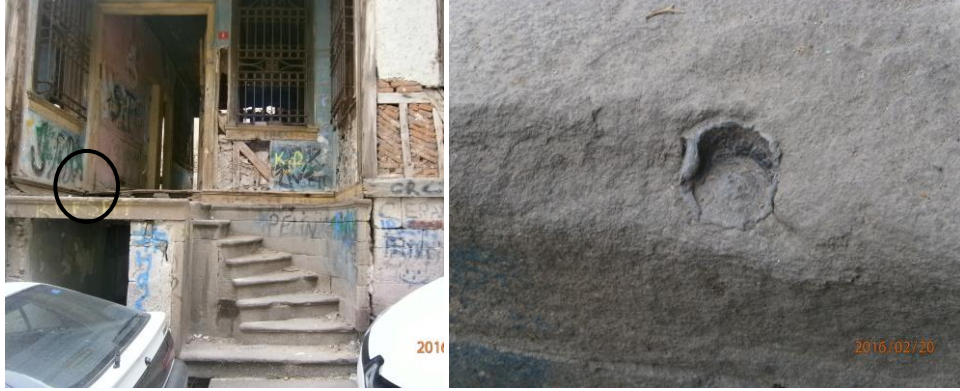
Kir, toz, yağmur gibi etkenlerden dolayı metal (demir) zamanla aşınır. Aşınan metal ısı etkisine de maruz kalınca akma yaşanarak bozulur hatta bağlı olduğu yerden kopabilir. Şekil 6.6'da Dumlupınar Mahallesi 30 ada 4 parselde (Kocaokul Sokak) bulunan yapının giriş merdivenindeki ferforje demirinin kopması ile birlikte taş döşeme içinde bıraktığı parçasıyla birlikte oluşturduğu boşluk gözlenmiştir.

**Şekil 6.6:** Metalin aşınması sonucu taş malzemede oluşturduğu delik [10]

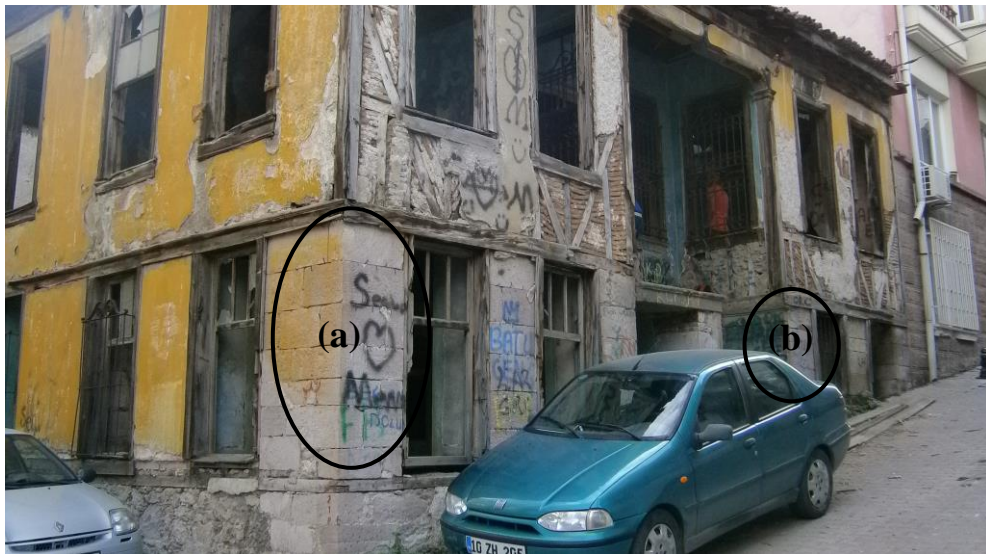
Duvar örgüsünde kullanılan taşlar harçla doldurulan farklı kalınlıklarda derzler oluşturularak yerleştirilirler. Harç dayanımının düşük olduğu durumlarda harç ayrışıp dağılır. Dağılan harcın derzlerden akmasıyla taş malzeme dış faktörlere açık hale gelerek bozulmaya maruz kalır. Şekil 6.7'de, Dumlupınar Mahallesi 43 ada 7 parselde (Kor Sokak) bulunan yapının bodrum katını oluşturan taş duvar örgüsünde bu bozulma gözlenmiştir.

**Şekil 6.7:** Taş duvar örgüsünde derz boşalması [10]

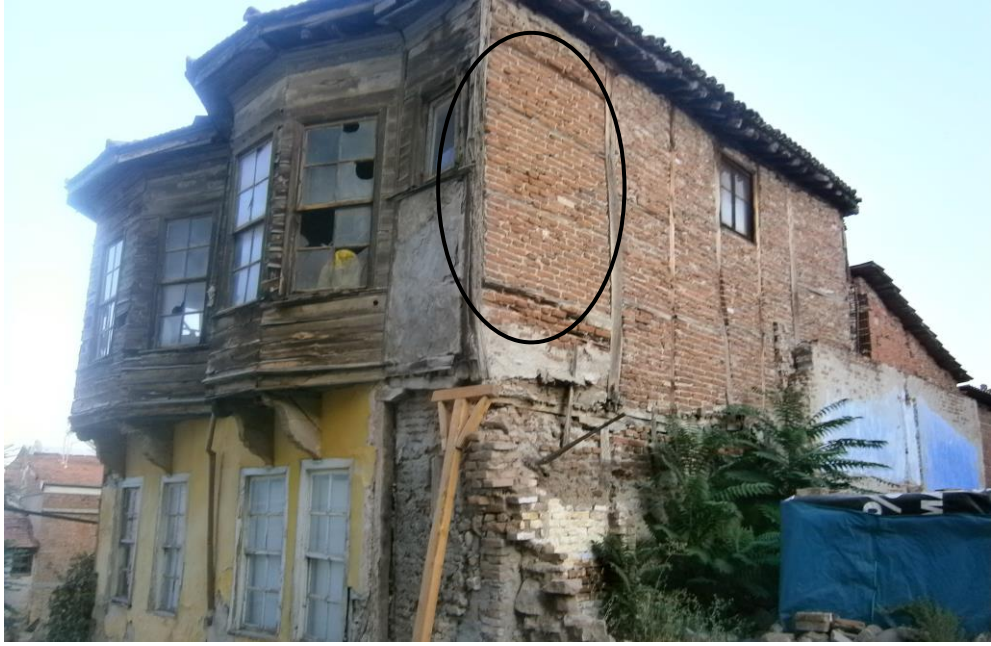
Organik bir malzeme olan ahşap, iklimsel etkilerle genleşme büzülme göstererek kendini ortamın koşullarına uydurur. Ancak ahşabın bu özelliğinden dolayı ahşap karkas sistemle yapılmış yapılarda dolgu malzemesi olarak kullanılan tuğla duvar örgüsü zamanla ahşabın hareketine uyum sağlayamaz ve dışa doğru sehim yapar.

Sehim yapan duvar örgüsünde derz malzemesi dağılarak duvar örgüsü bozulur. Duvar örgüsünün bozulması tuğla duvarın taşıyıcılığını ciddi ölçüde azaltır. Şekil 6.12’de Aygören Mahallesi 57 ada 5 parseldeki (Ayören sokak) yapıda ahşap karkas arası tuğla dolgulu yapım sisteminde görülen bu bozulma türü gözlenmiştir.

**Şekil 6.12:** Tuğla duvar örgüsünde yapısal sorun [10]

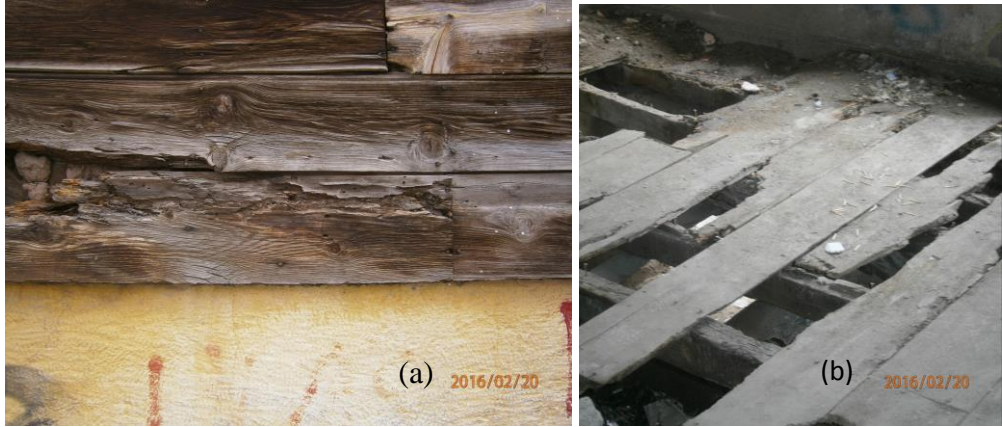
Aşınma; yağmur, rüzgar ve bunların getirdiği partiküllerinin özellikle ahşap cephe kaplamalarında yüzeye sıklıkla çarparak oluşturduğu bozulma türüdür. Ayrıca kullanıcıları tarafından düzenli bakımı yapılmayan döşeme kaplamaları ve merdivenler de sürtünmeler neticesinde zaman içinde aşınarak bozulabilmektedir. Aşınma zamanla ahşap malzemede yüzey kaybına sebep olabilir. Şekil 6.16 (a)'da Dumlupınar Mahallesi Dindiren sokaktaki konutun cephe kaplamasında, Şekil 6.16 (b)'de Dumlupınar Mahallesi Kor sokaktaki bir konutun döşeme kaplamasında aşınma gözlenmiştir.

Şekil 6.16: Ahşap malzemede aşınma [10]

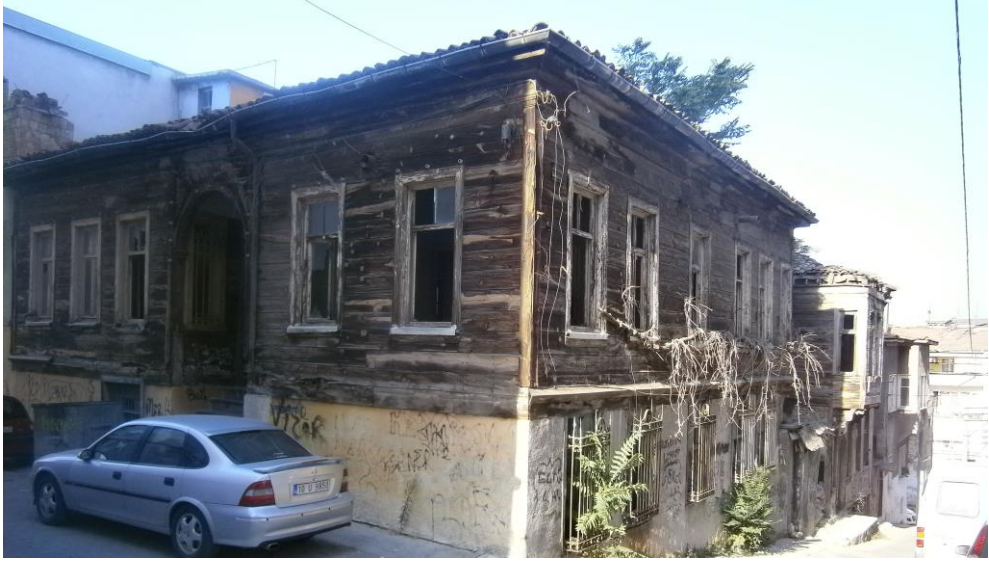
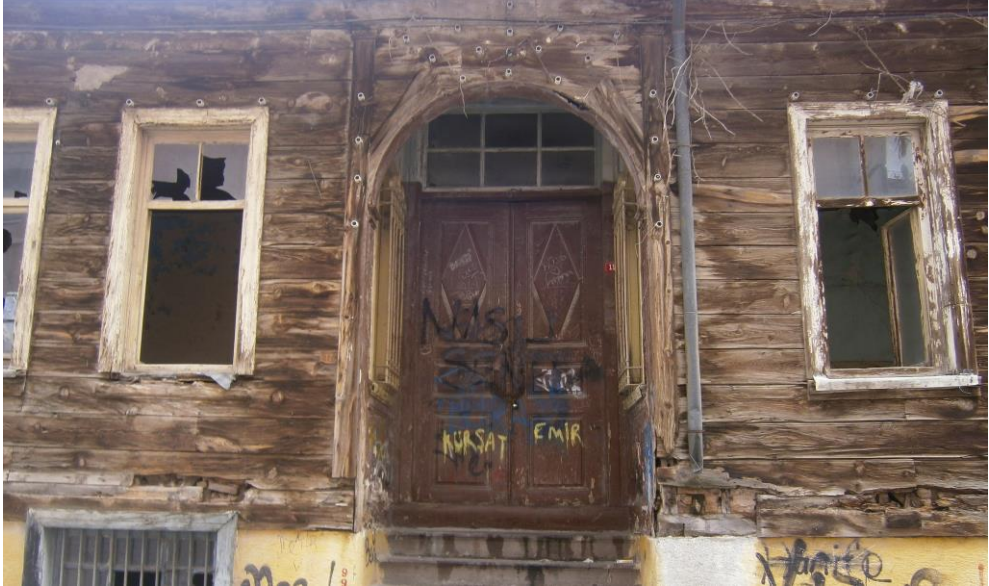
Güneşin ultraviyole ışınlarına maruz kalan ahşap malzeme zamanla doğal rengini kaybeder. Düzenli bakım ve koruyucu önlemler alınmadığında ahşabın yapısı bozulmaktadır. Çalışma alanı içindeki ahşap yapıların özellikle boyasız ve sıvasız yapı cephelerinde bozulmalar gözlenmiştir. Şekil 6.17’de Dumlupınar Mahallesi 46 ada 3 parselde bulunan konutun cephe kaplamasında görülen renk değişimi örnek verilebilir.

Şekil 6.17: Ahşap cephede renk değişimi [10]

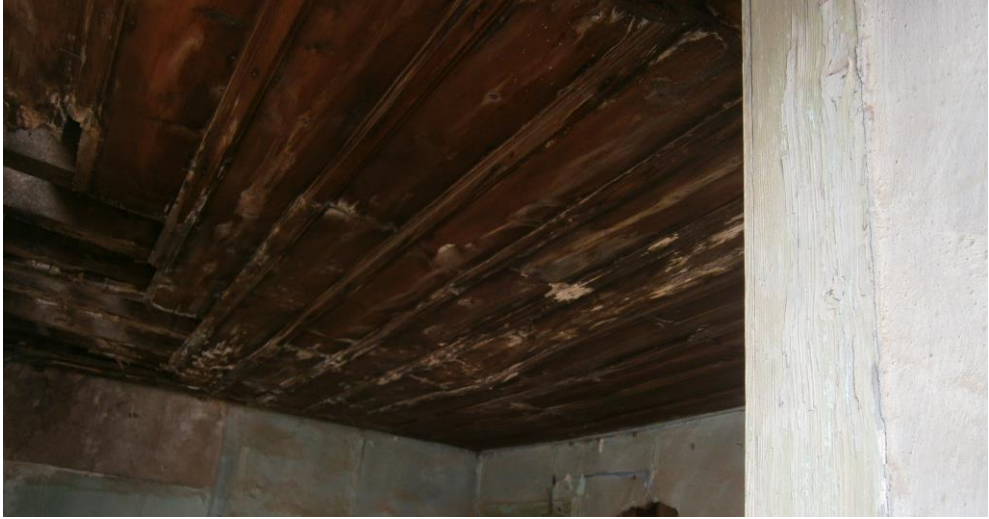
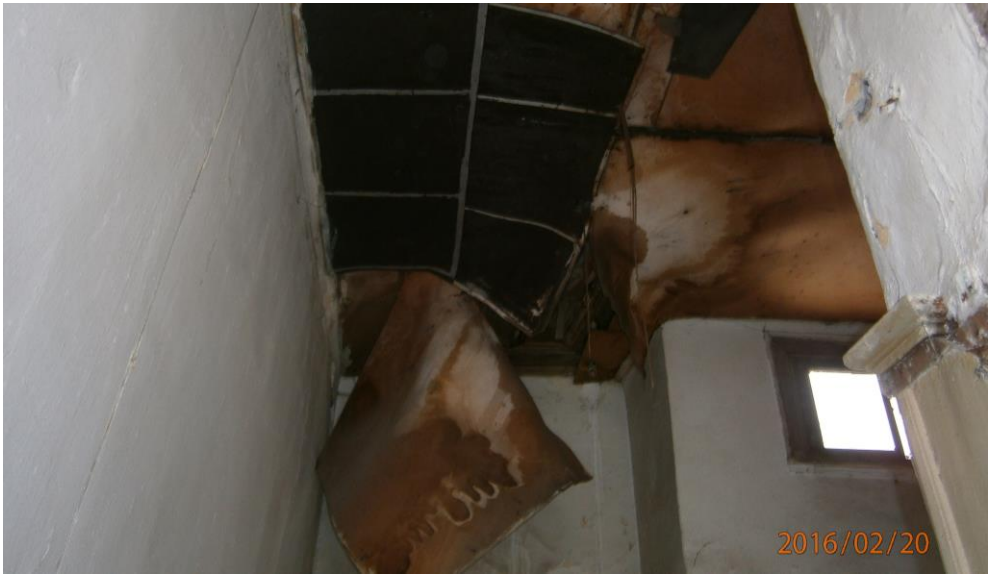
Ahşap malzemede nem oranının yükselmesi malzemede bakteri ve mantar üremesine sebep olmaktadır. Ayrıca ortamdaki nem oranının artması da bakteri ve mantar üremesine neden olur. Bunun yanısıra organik bir malzeme olan ahşabın yapısındaki selüloz ile beslenen böcek ve kurtlar ahşaba ciddi zararlar vermektedir. Özellikle kurt ve böcekler ahşabı içinden tüketmeye başladığında bunun izleri yüzeye çıkana kadar ahşap süngerimsi bir hal alarak taşıyıcılık özelliklerini yitirir. Şekil 6.21’de ahşabın mantar ve bakteri etkisi ile bozulması gözlenirken şekil 6.22’de böcek ve kurt etkisiyle yapısı bozulan ahşap malzeme gözlenmektedir.

Şekil 6.21: Ahşap malzemede bakteri ve mantar etkisi [10]
