**BALIKESİR KENT DOKUSUNDAKİ TARİHİ YAPILARDA  
MALZEME BOZULMALARI ÜZERİNE BİR ARAŞTIRMA**

**YÜKSEK LİSANS TEZİ**

**AYŞEGÜL AĞAN**

**BALIKESİR, OCAK - 2017**

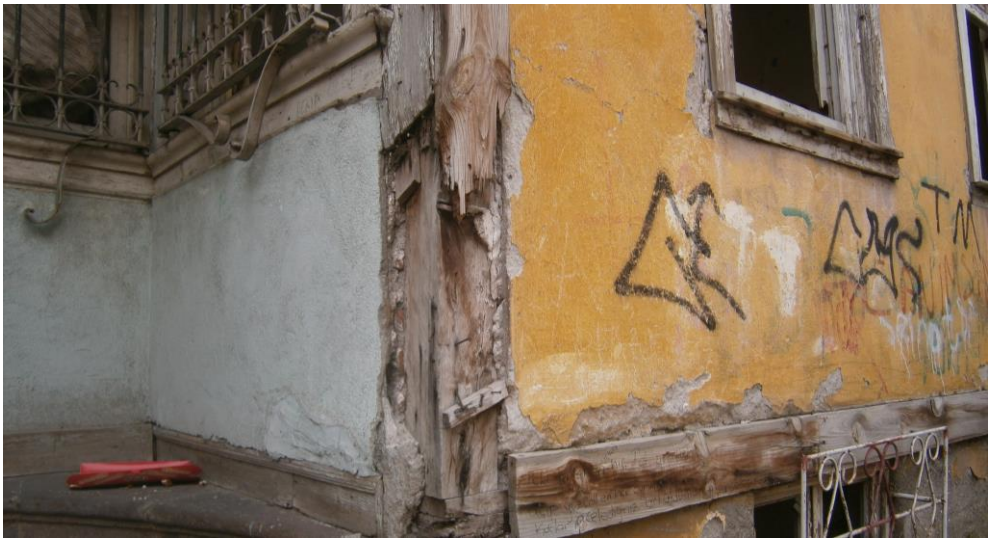
Ahşap malzemede nem oranının yükselmesi malzemede bakteri ve mantar üremesine sebep olmaktadır. Ayrıca ortamdaki nem oranının artması da bakteri ve mantar üremesine neden olur. Bunun yanısıra organik bir malzeme olan ahşabın yapısındaki selüloz ile beslenen böcek ve kurtlar ahşaba ciddi zararlar vermektedir. Özellikle kurt ve böcekler ahşabı içinden tüketmeye başladığında bunun izleri yüzeye çıkana kadar ahşap süngerimsi bir hal alarak taşıyıcılık özelliklerini yitirir. Şekil 6.21’de ahşabın mantar ve bakteri etkisi ile bozulması gözlenirken şekil 6.22’de böcek ve kurt etkisiyle yapısı bozulan ahşap malzeme gözlenmektedir.

Şekil 6.22: Ahşapta böcek ve kurt etkisi ile parça kaybı [10]

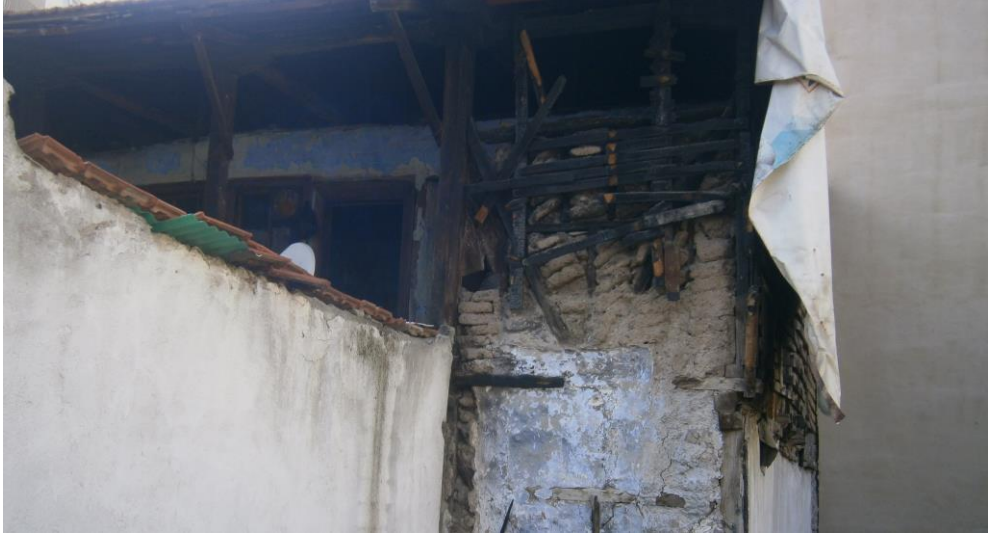
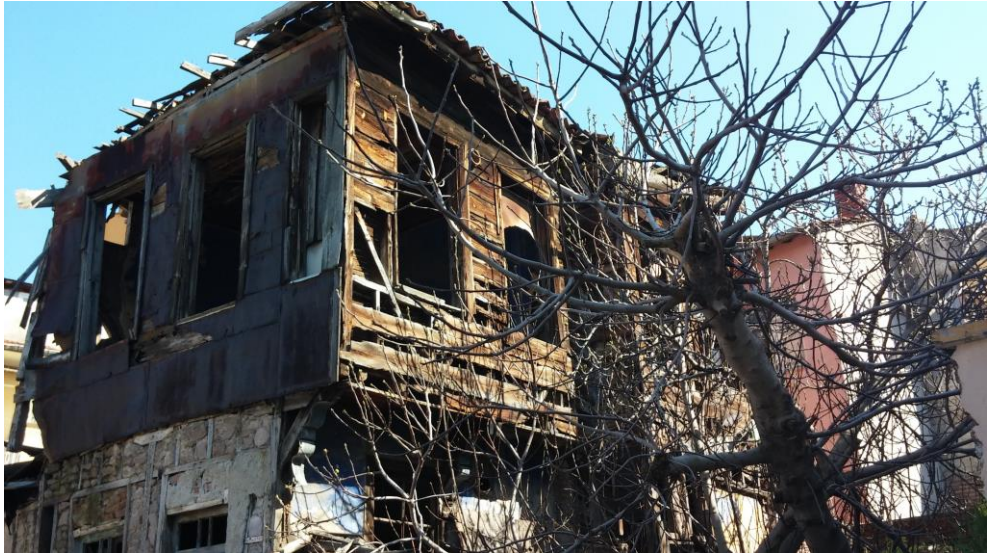
İnsan kaynaklı olan bu bozulma türü özellikle kullanıcıları tarafından terk edilmiş ve bakımsız kalmış tarihi ahşap yapıların başka kişiler tarafından, vandalizm etkisi gibi sebeplerle tahrip edilerek yakılmasıdır. Ahşap malzeme yüksek ısıya çok dayanıklı değildir. Bu nedenle yangına maruz kalan ahşap malzeme tahrip olur ve hatta yok olabilir. Çalışma alanındaki terk edilmiş yapıların çoğu yakılarak tahrip edilmiştir. Şekil 6.23’de ahşap karkas yapının yangın sonucu tahrip olduğu gözlenmiştir.

Şekil 6.23: Ahşap yapıda yangın etkisiyle malzemenin bozulması [10]

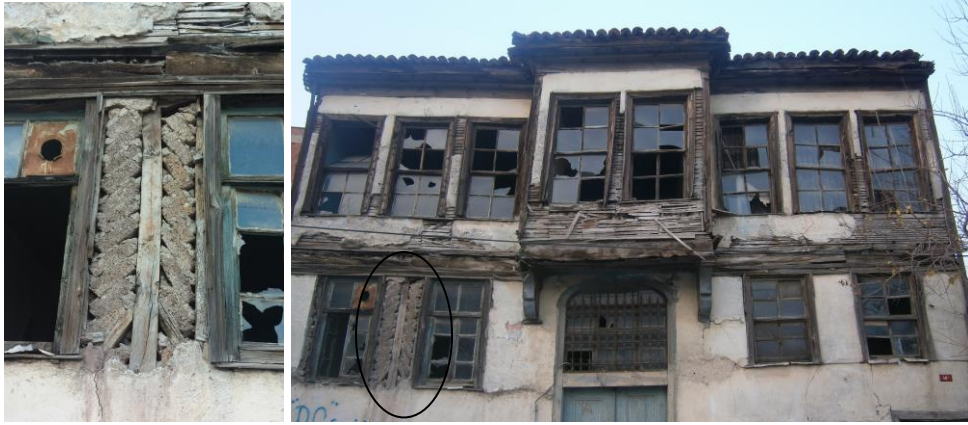
Çalışma alanında dolgu malzemesi olarak kullanılan kerpiç malzemede görülen bozulmalar ise yapım sisteminden kaynaklı ve yetersiz bakım nedeniyle su ve neme maruz kalarak ufalanma, ayrışma olarak gözlenmiştir.

Şekil 6.24: Kerpiç dolgu malzemesinde bozulma [10]

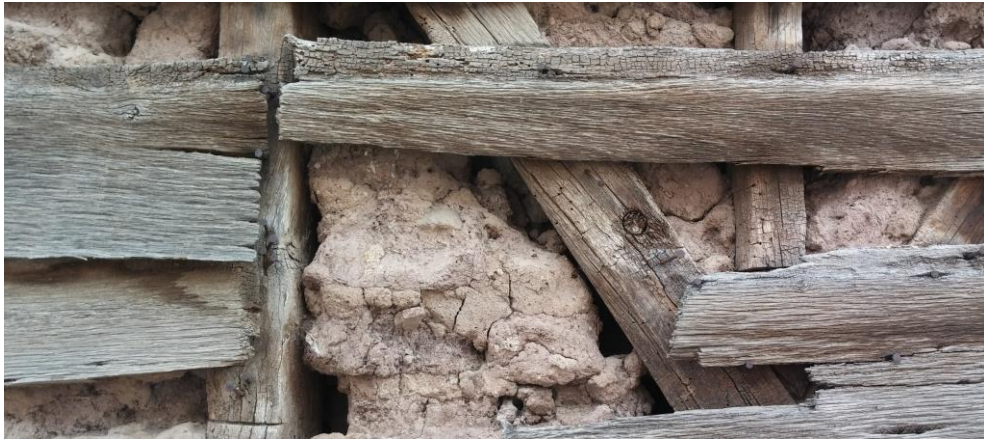
Şekil 6.25: Kerpiç dolgu malzemesinin ayrışması [10]

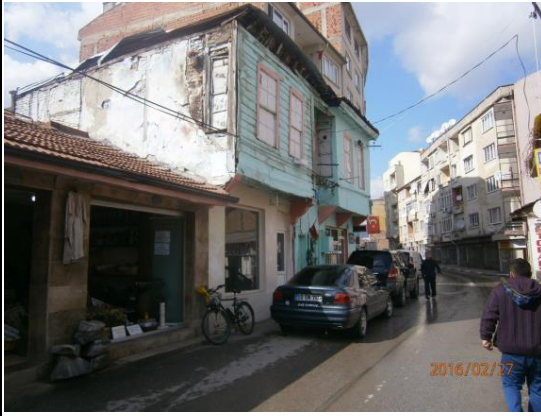
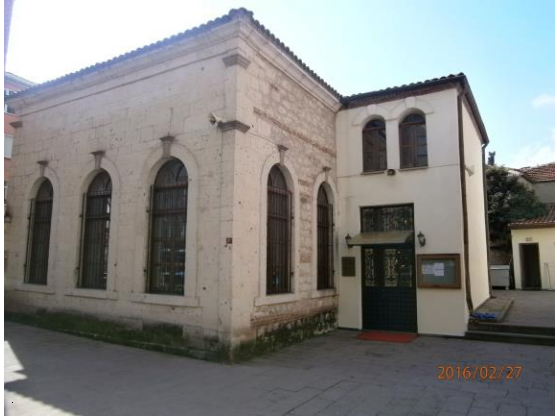
<b>Ada/parsel No</b>	8668 / 12	<b>Ada/parsel No</b>	8630 / 5
<b>Sokak/Kapı No</b>	Zağnos Paşa Caddesi / 75-A	<b>Sokak/Kapı No</b>	Can Sokak / 3/1
<b>Bozulma Türü</b>	*Sıva harcında dökülme	<b>Bozulma Türü</b>	*Taş malzemede biyolojik oluşumlar *Taş malzemede oyuklanma

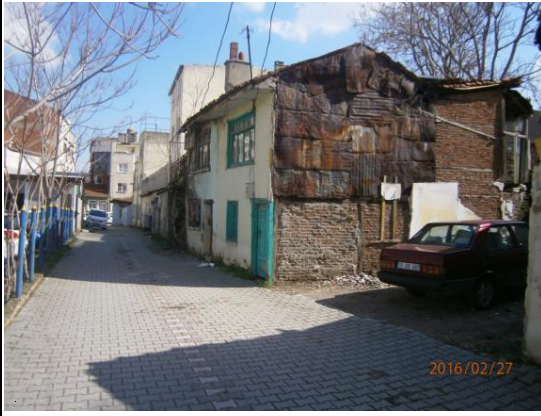
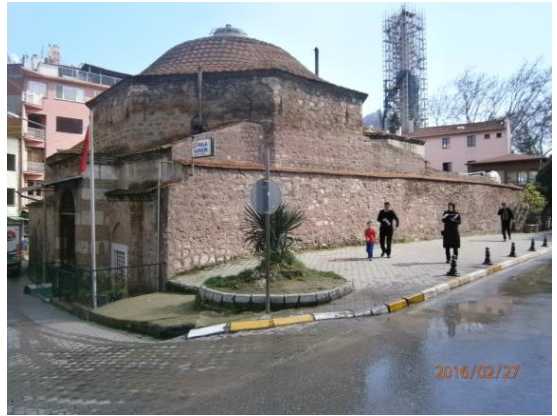
<b>Ada/parsel No</b>	8648 / 6	<b>Ada/parsel No</b>	8640 / 1 (Paşa Hamamı)
<b>Sokak/Kapı No</b>	Taşpazarı Sokak / 12	<b>Sokak/Kapı No</b>	Başyunak Sokak / 2-A
<b>Bozulma Türü</b>	*Tuğla malzemede hatalı onarım malzemesi kullanımı	<b>Bozulma Türü</b>	*Taş yüzeyinde biyolojik oluşumlar *Taş malzemede yüzey kirliliği

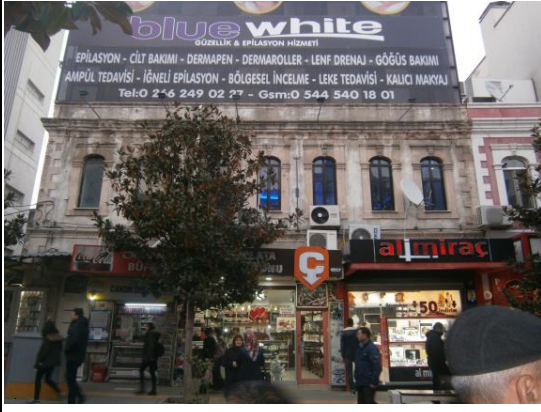
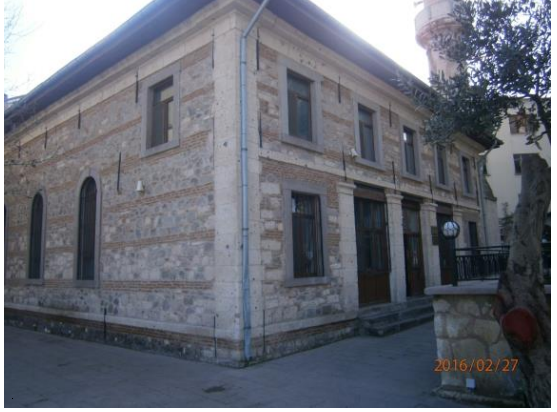
<b>Ada/parsel No</b>	8308 / 22-23-24	<b>Ada/parsel No</b>	7749 / 3
<b>Sokak/Kapı No</b>	Milli Kuvvetler Caddesi / 13-A/14-B/15-A	<b>Sokak/Kapı No</b>	Toprak Sokak / 1-A (Şeyh Lütfullah Cami)
<b>Bozulma Türü</b>	*Taş malzemede yüzey kirliliği *Taş malzemede kabuki oluşumu	<b>Bozulma Türü</b>	*Taş malzemede biyolojik oluşumlar *Taş malzemede oyuklanma

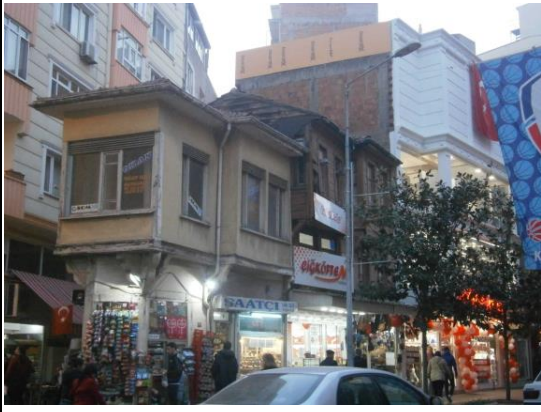
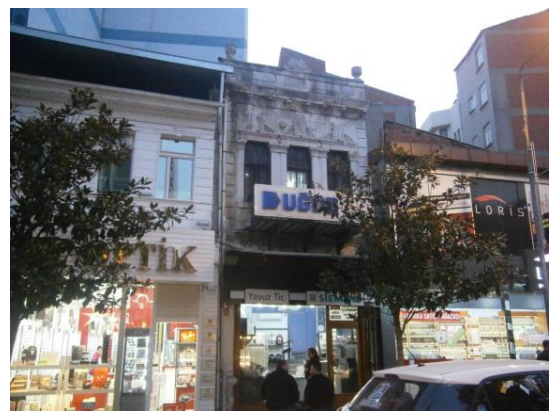
<b>Ada/parsel No</b>	7989 / 7-8-9	<b>Ada/parsel No</b>	7895 / 2
<b>Sokak/Kapı No</b>	Milli Kuvvetler Caddesi / 56-A-B / 58-A-B	<b>Sokak/Kapı No</b>	Milli Kuvvetler Caddesi / 20-A
<b>Bozulma Türü</b>	*Ahşap malzeme yüzeyinde kirlenme *Ahşap malzemede renk değişimi/doku bozulması	<b>Bozulma Türü</b>	*Taş malzemede yüzey kirliliği *Taş malzemede kabuk oluşumu *Taş malzemede parça kopması

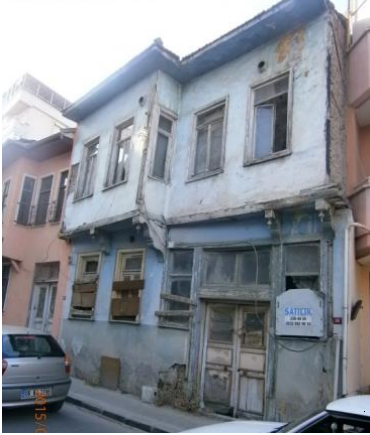
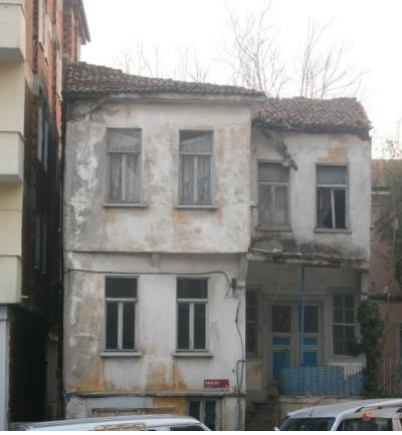
<b>Ada/parsel No</b>	8669 / 49	<b>Ada/parsel No</b>	8672 / 4
<b>Sokak/Kapı No</b>	İğneci Sokak / 24-A	<b>Sokak/Kapı No</b>	Sancar Sokak / 1
<b>Bozulma Türü</b>	*Ahşap yapı yüzeyinde kirlenme	<b>Bozulma Türü</b>	*Ahşap yapı yüzeyinde kirlenme *Sıva harcında dökülme

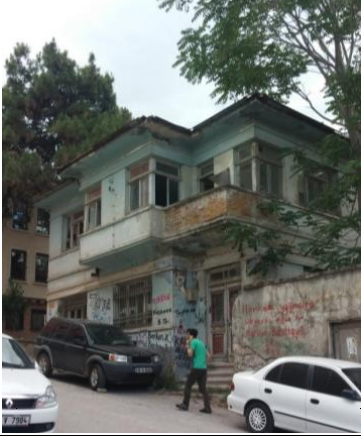
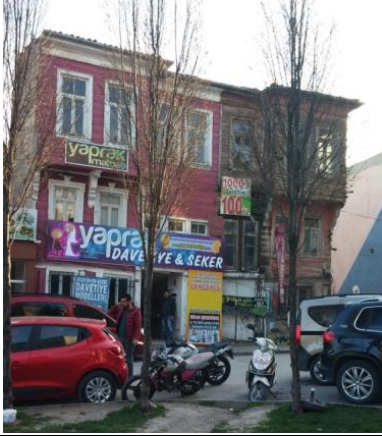
<b>Ada/parsel No</b>	8673 / 30	<b>Ada/parsel No</b>	8672 / 17-18
<b>Sokak/Kapı No</b>	Ulus Sokak / 34-A	<b>Sokak/Kapı No</b>	İğneci Sokak / 15-1
<b>Bozulma Türü</b>	*Tuğla yapı yüzeyinde kirlenme *Sıva harcında dökülme	<b>Bozulma Türü</b>	*Ahşap malzemede doku bozulması

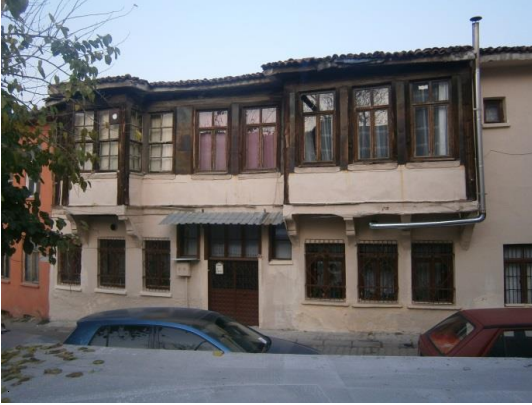
<b>Ada/parsel No</b>	8673 / 28	<b>Ada/parsel No</b>	8672 / 46
<b>Sokak/Kapı No</b>	Karaoğlan Sokak /49	<b>Sokak/Kapı No</b>	Balıkavdan Sokak / 48
<b>Bozulma Türü</b>	*Ahşap malzemede renk değişimi *Ahşapta hava kirliliği etkisi	<b>Bozulma Türü</b>	*Kerpiç dolgu malzemesinde ufalanma *Ahşap malzemede doku bozulması

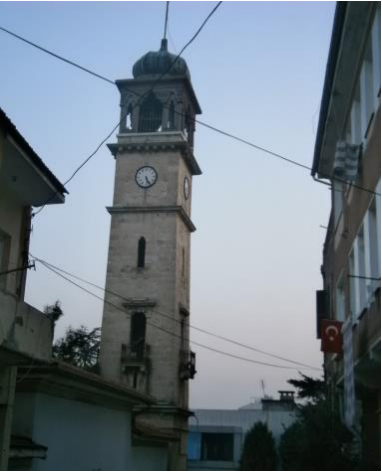
<b>Ada/parsel No</b>	8471 / 6	<b>Ada/parsel No</b>	46 / 11
<b>Sokak/Kapı No</b>	Kazım Özalp Sokak / 31 (Saat Kulesi)	<b>Sokak/Kapı No</b>	Dindiren Sokak / 11
<b>Bozulma Türü</b>	*Taş malzemede yüzey kirliliği *Taş malzemede kabuk oluşumu *Taş malzemede parça kopması	<b>Bozulma Türü</b>	*Ahşap malzemede renk değişimi *Ahşap yapıda biyolojik oluşumlar
