HATA TÜRLERİ VE ETKİLERİ ANALİZİ
VE
BİR UYGULAMA ÇALIŞMASI

YÜKSEK LİSANS TEZİ

In the fourth part, a workshop application in a firm is given. It is composed of two parts: Design and Process Failure Mode and Effect Analysis. The results of work are given in forms.

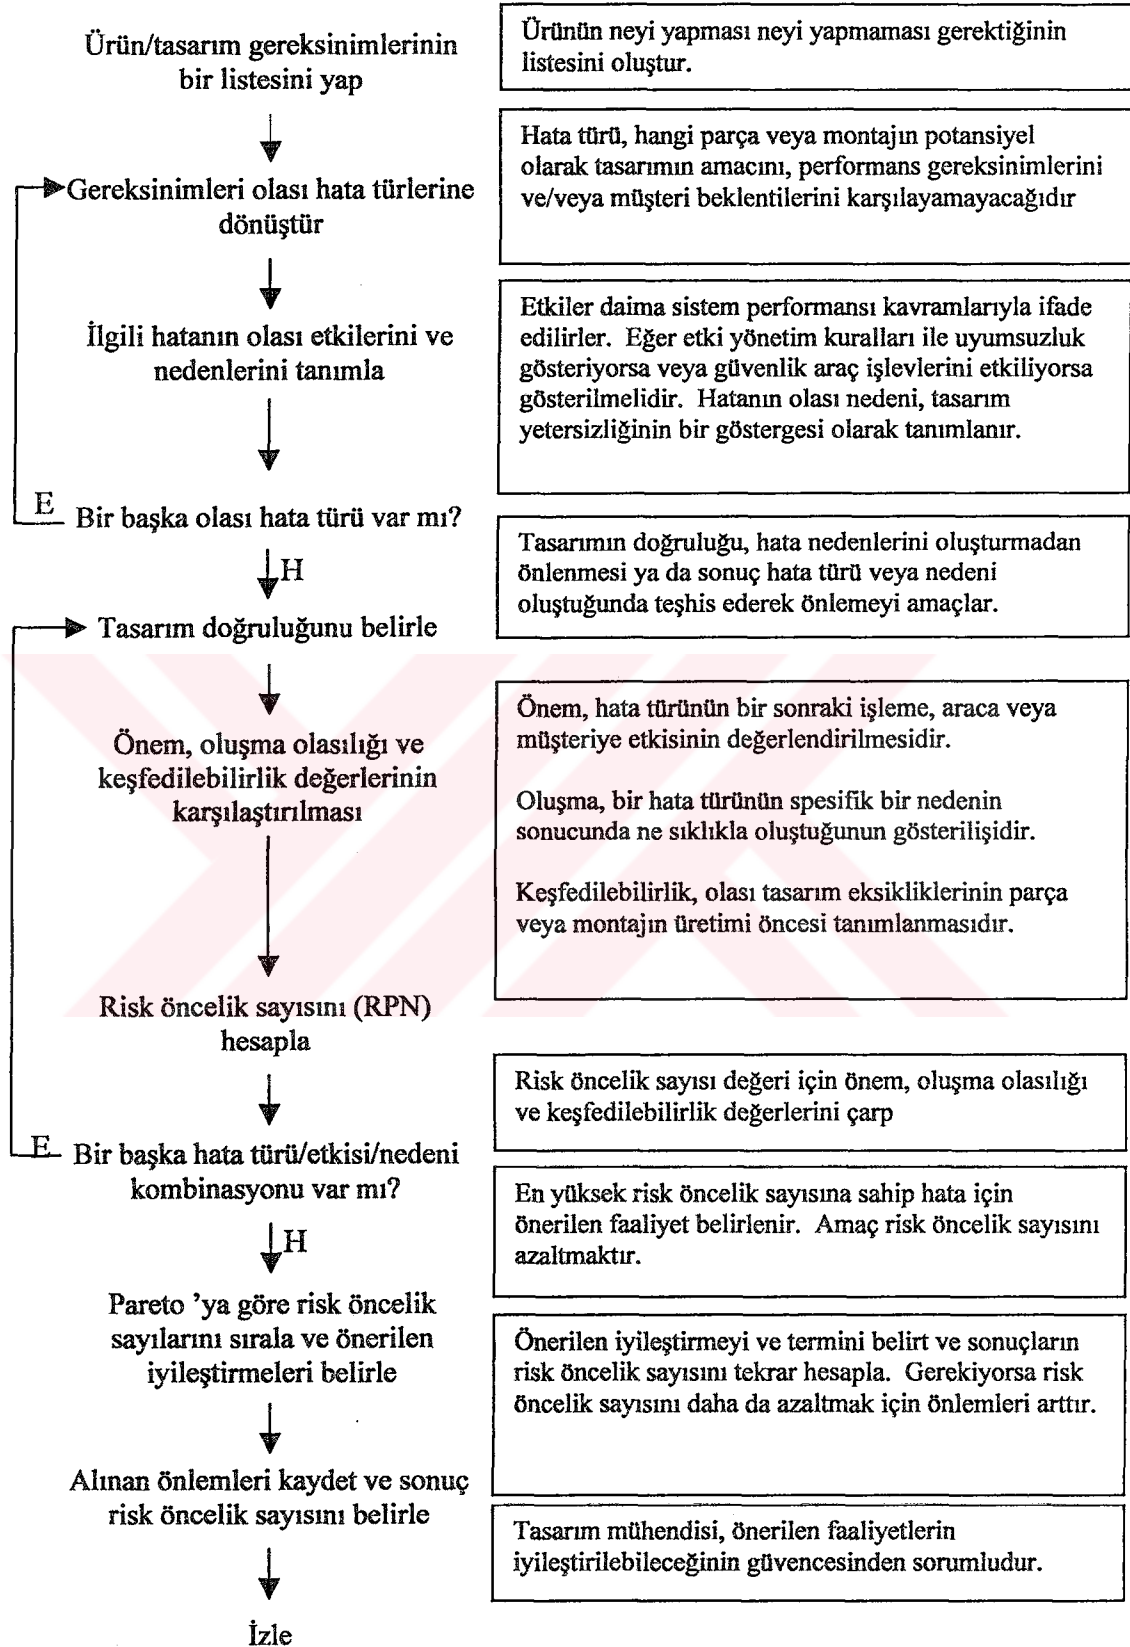
Şekil 3.2 Tasarım Hata Türü ve Etki Analizi Prosedürü [9]

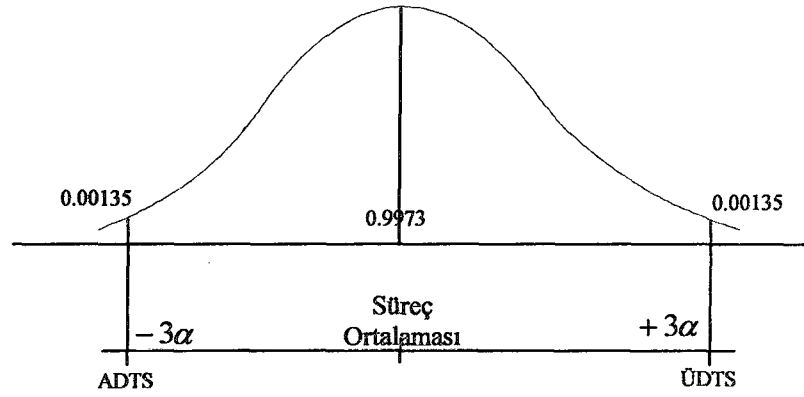
Şekil 3.5 Normal Dağılımdaki Üst ve Alt Doğal Tolerans Sınırları [51]

Süreç yeterlilik analizi çalışmasının amacı; süreç ortalaması ve standart sapmasını, spesifikasyonlar ile ilişkilendirerek sürecin tüketici isteklerine uygun ürün oluşturma yeteneğini değerlendirmektir. İşletmelerin ulaşmak istediği amaç; süreç ortalamasının hedef değer üzerinde ve yayılımının spesifikasyonlar içersinde, mümkün olan en küçük değerde oluşmasıdır [52].

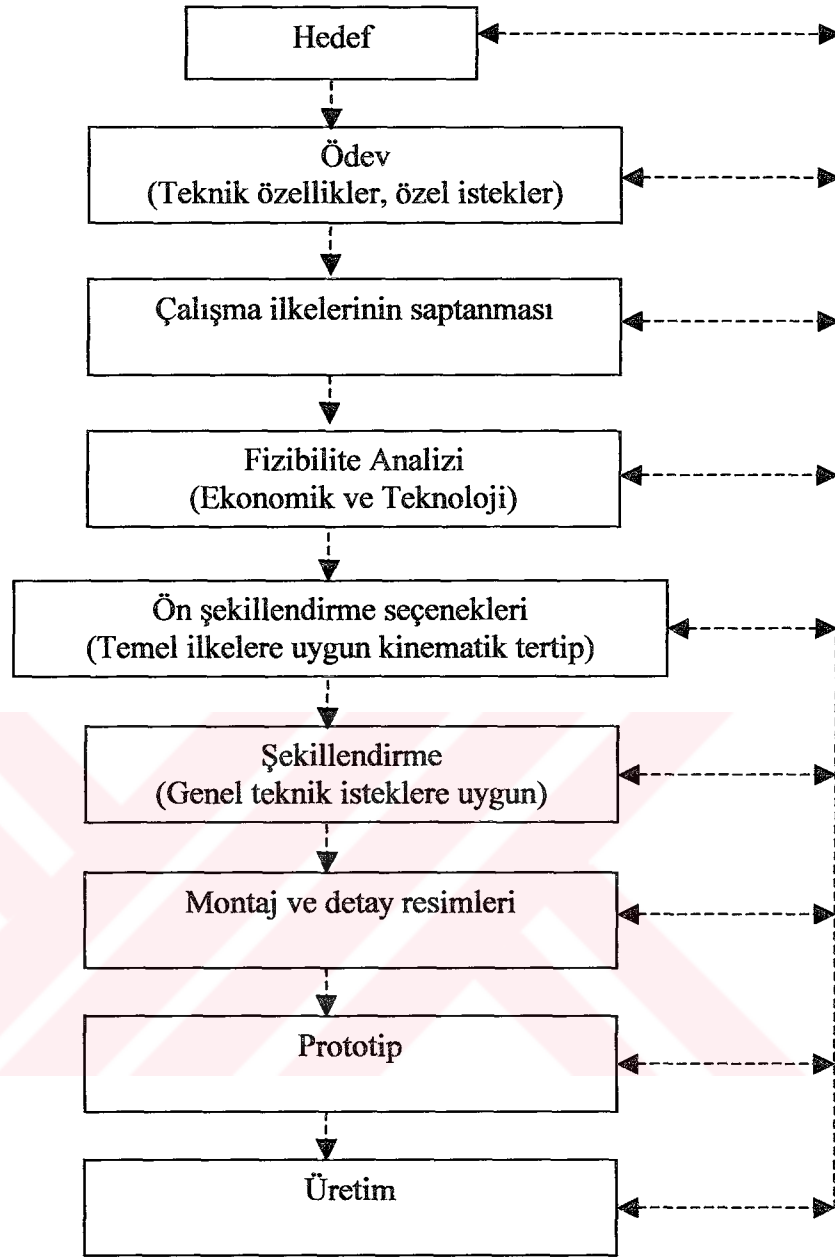
Şekil 4.1 Mühendislik Tasarımının Aşamaları

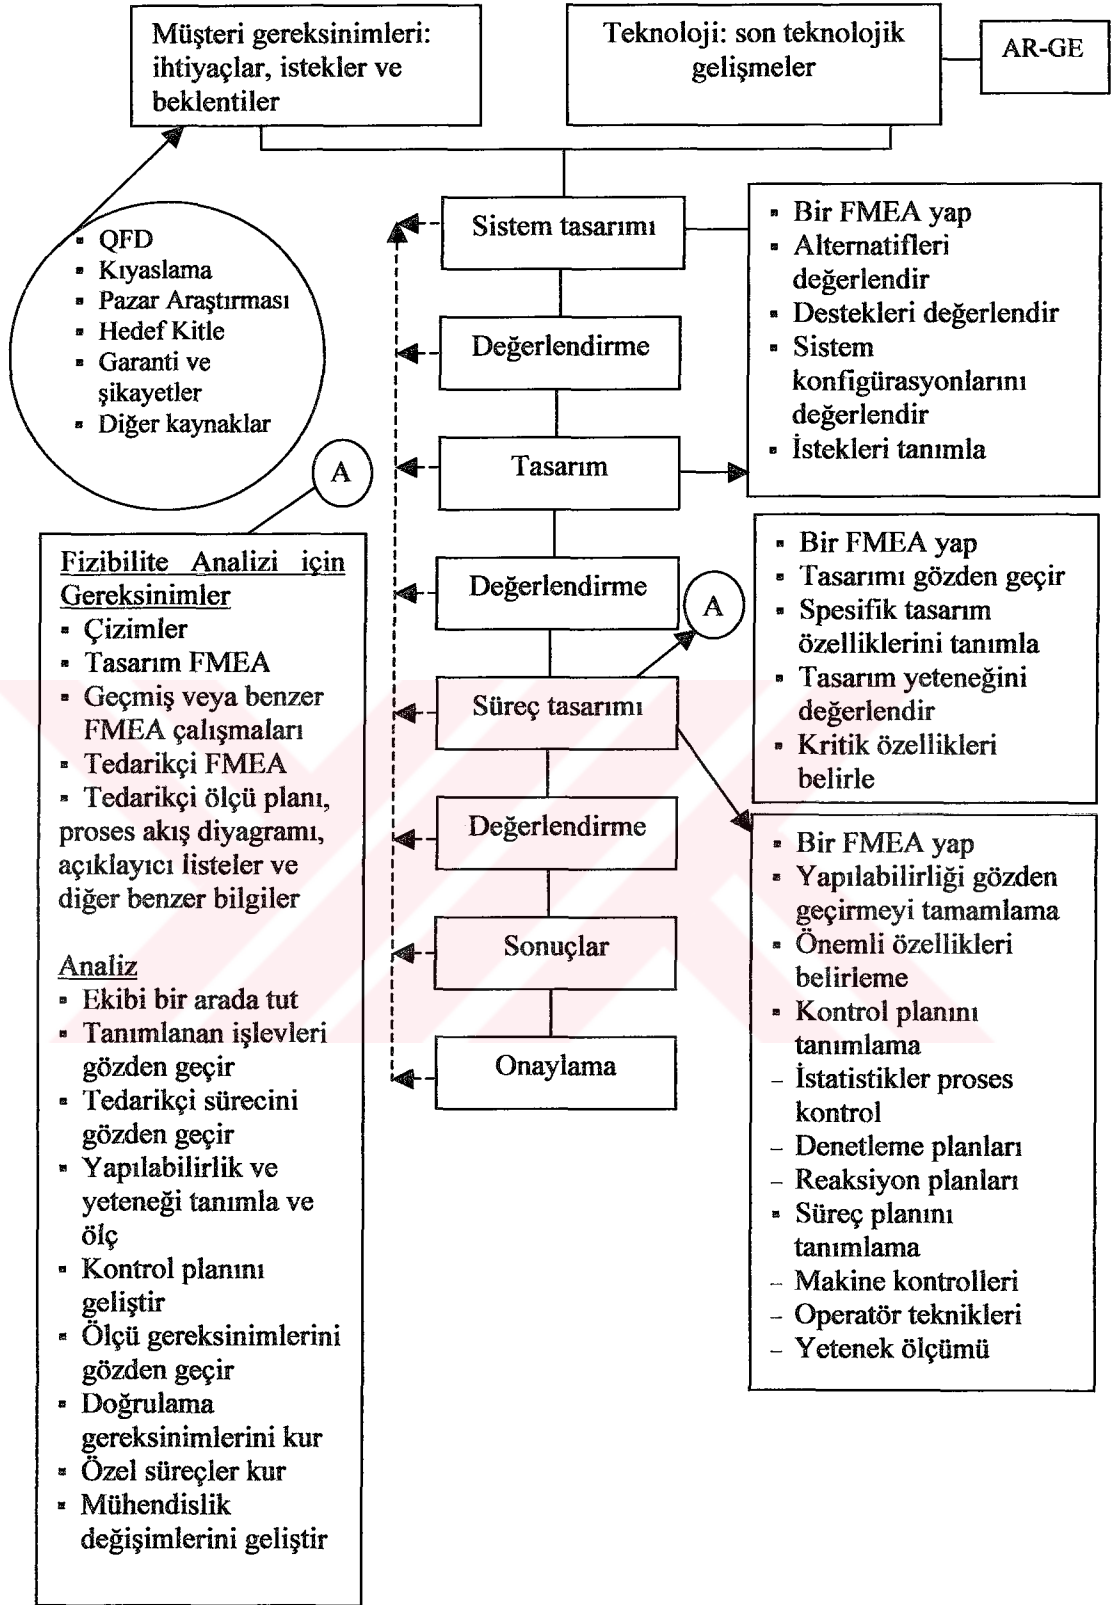
FMEA dinamik bir gelişim aracıdır. Çünkü sistemi, tasarımı, ürünü, süreci yada hizmeti geliştirmek için bilgi kullanmakta ve sürekli olarak güncellenmektedir. Tasarımın değerlendirilmesi Şekil 4.2’te görülmektedir [9].

Şekil 4.2 Tasarımın Değerlendirilmesi [9]

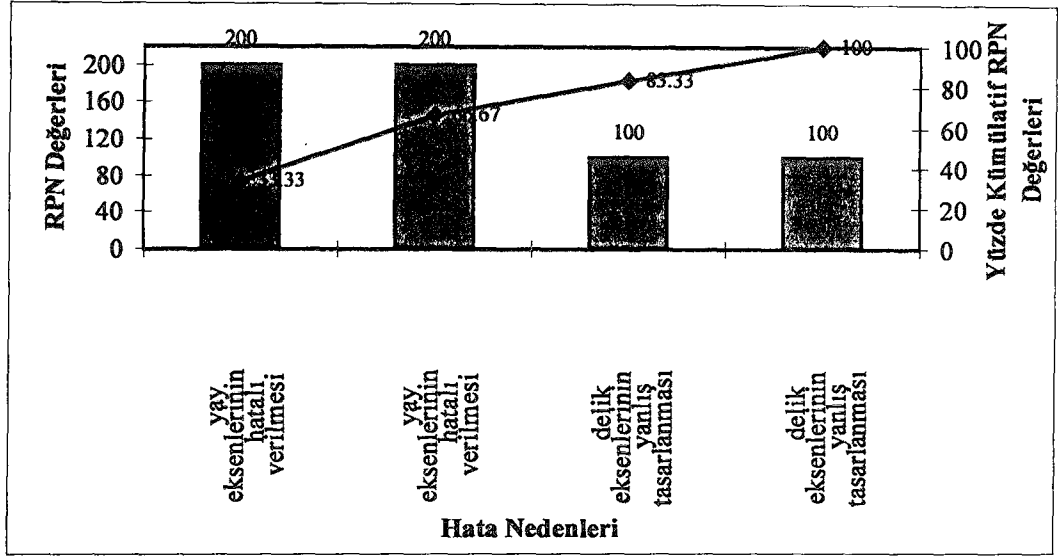
Şekil 4.14 Basamak İçin Pareto Diyagramı

Hata Nedenleri	RPN Değerleri (azalan sıralama)	Yüzde RPN Değerleri	Yüzde Kümülatif RPN Değerleri
Yay eksenlerinin hatalı verilmesi	200	33.33	33.33
Yay eksenlerinin hatalı verilmesi	200	33.33	66.67
delik eksenlerinin yanlış tasarlanması	100	16.67	83.33
Delik eksenlerinin yanlış tasarlanması	100	16.67	100.00

Önem değerleri 9 ve üzerinde olduğu için bu hatalar için mutlaka önlem alınması gerekmektedir. Her iki hata için de göz ile kontrol ve son audit aşamasında örnekleme ile kontrol önerisi sunulmuştur. Alınan önlemler ile hatanın önemi azaltılamamıştır ama hatanın keşfedilebilirliği artırılmıştır. Hatanın oluşma olasılığı çok azdır ancak oluşması durumunda hatanın müşteriye ulaşmadan fark edilebilirliği yüksektir.

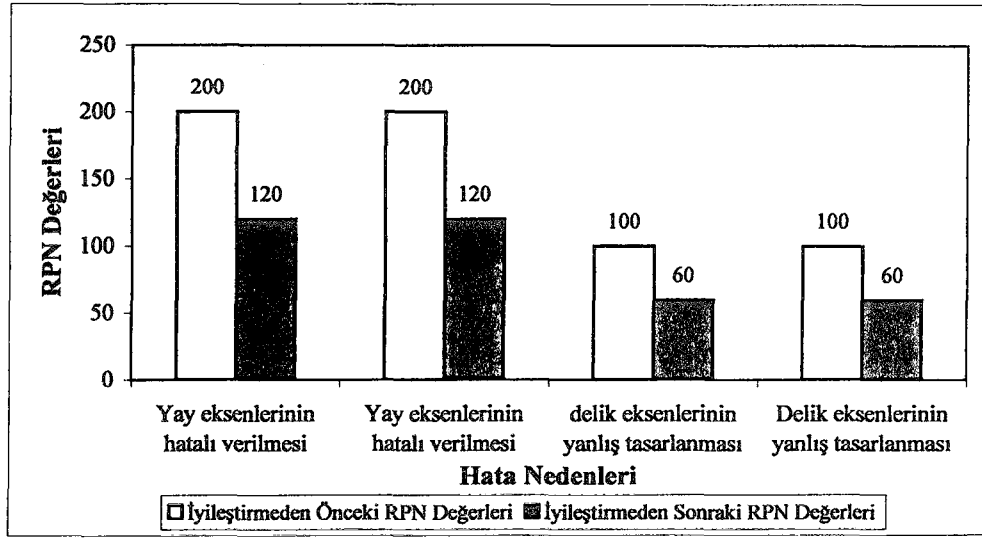
Şekil 4.15 Basamak İçin İyileştirmeden Önceki ve Sonraki RPN Değerleri

Hata Nedenleri	İyileştirmeden önceki RPN Değerleri	İyileştirmeden sonraki RPN Değerleri
Yay eksenlerinin hatalı verilmesi	200	120
Yay eksenlerinin hatalı verilmesi	200	120
Delik eksenlerinin yanlış tasarlanması	100	60
Delik eksenlerinin yanlış tasarlanması	100	60

Basamak için yapılan FMEA çalışması sonucunda, hataların oluşması durumunda müşteri üzerinde yaratacağı etkiler belirlenmiş ve bu hataların oluşmasını önleyecek önlemler sunulmuştur. Önerilen faaliyetlerin gerçekleştirilmesi ile hataların risk öncelik değerleri azaltılmıştır.

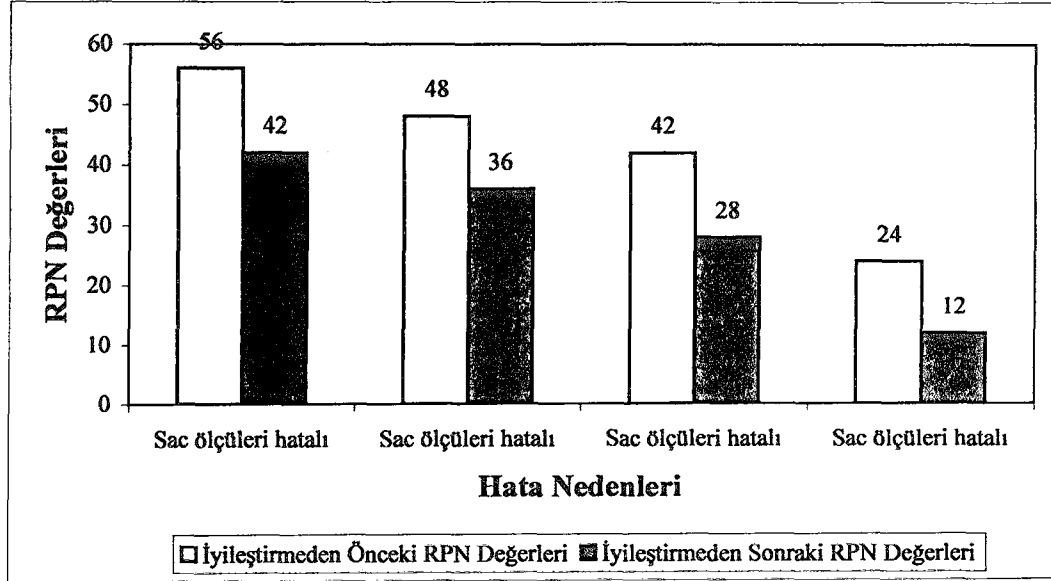
Şekil 4.18 Sürgü İçin İyileştirmeden Önceki ve Sonraki RPN Değerleri

Hata Nedenleri	İyileştirmeden önceki RPN Değerleri	İyileştirmeden sonraki RPN Değerleri
Sac ölçüleri hatalı	56	42
Sac ölçüleri hatalı	48	36
Sac ölçüleri hatalı	42	28
Sac ölçüleri hatalı	24	12

Alınan önlemlerden sonra sürgü bölümü için çizilen karşılaştırmalı durum bakıldığında, alınan önlemler sonucunda hataların risk öncelik değerlerinde azalmalar olduğu görülmüştür. Yapılan FMEA çalışmaları sonucunda olası hatalar, bunların nedenleri ve etkileri incelendiğinden, hatalar oluşmadan müdahale etme şansımız olmaktadır. Hataların oluşması şart değildir, olasılığı dikkate alınmaktadır. Bu yüzden proaktif bir yaklaşım olarak alınan önlemler ile hataların oluşması durumunda kaybedilecek zaman ve maliyetten kazanımlar sağlanmakta ve hataların müşteriye gitmesi durumunda müşteri üzerinde yaratacağı memnuniyetsizlik önceden önlenmiş olmaktadır. Sürgü için yapılan Tasarım FMEA Formu Ek 15 'te verilmiştir.

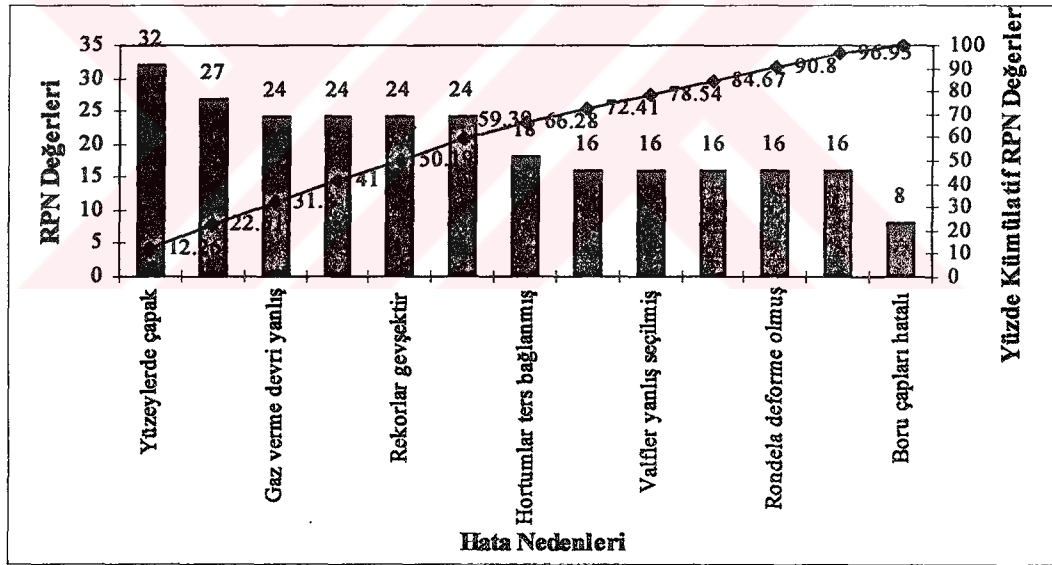
Şekil 4.23 Hidrolik Montaj İçin Pareto Diyagramı

Pareto diyagramına göre önlem alınması gereken hatalar, RPN değerleri 16 ve üzeri olan hatalardır. Ancak bu RPN değerleri çok düşüktür ve önlem alınmasına gerek duyulmamaktadır. Ama önem değerleri 9 ve üzeri olan hatalar için mutlaka önlem alınması gerektiğinden bu hatalar için öneriler sunulmuştur. Bunlar; yağ sızıntısı

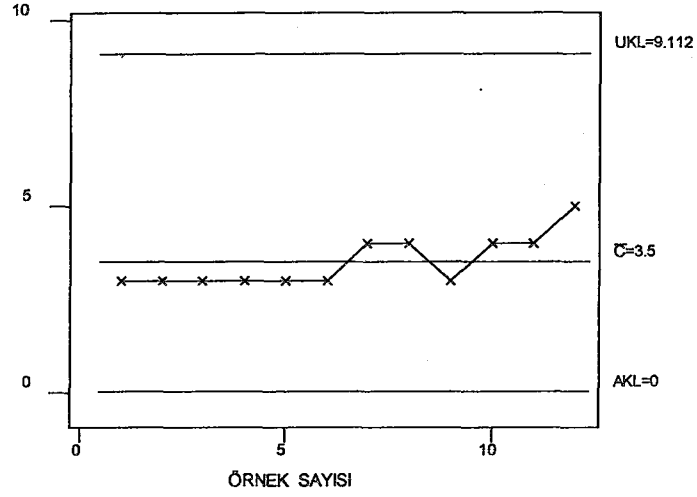
Şekil 4.47 Burç-1 için C Kontrol Kartı

Burç-1 'e ait kontrol kartında değerlerin limitler dışında olmadığı ancak orta çizgiye yakın ve rastgele olarak dağılmadığı görülmektedir. Ard arda değerlerin bulunması sürecin kontrol altında olmadığını düşündürmektedir. Süreç hakkında daha sağlıklı yorum yapabilmek için süreç yeterlilik analizi yapılmıştır ve sonuçları Şekil 4.48 'de verilmiştir.
