# Oluklu PVC köpük içeren denizel sandviç kompozitlerin darbe test performansları

## Impact test performance of marine sandwich composites with grooved-PVC foam

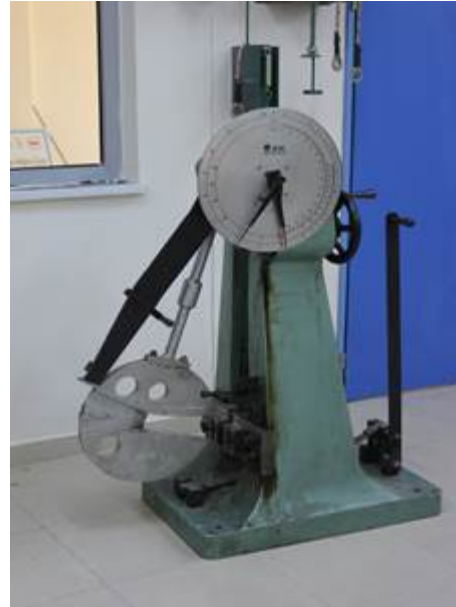
Şekil 3. a) Oluklu PVC içeren numune, b) Düz PVC içeren test numunesi, c) Alşa marka Charpy test düzeneği

L<sub>1</sub> ve S<sub>1</sub> charpy deney numuneleri (uzunluk x yükseklik x kalınlık), 125x31x15 mm, L<sub>2</sub> ve S<sub>2</sub> numuneleri ise 125x31,5x15 mm olarak hazırlanmıştır (Şekil 3 a,b). Borda içi ve dışı olmak üzere 5' er adet numuneye darbe yüklemesi uygulanmıştır. Darbe testlerinde mesnet aralığı 45 mm olarak belirlenmiştir. Ön darbesiz numuneler 300 joule (J) değerinde darbe yükü ile hasara uğratılmıştır. Ön darbe yapılan testlerde, 30, 40, 80, 120 J değerinde ön yüklemeler sonrası 300 J darbe yükü ile numunelerin destek kısmında bulunan tabakaların hasar alması hedeflenmiştir. Testler neticesinde absorbe edilen enerji miktarları rapor edilmiştir. Charpy deney test düzeneği Şekil 3 c' de verilmiştir. Numunelerin ön darbesiz sonuçları Şekil 4, 5' te, ön darbeli test sonuçları ise Şekil 6-9' da verilmiştir.

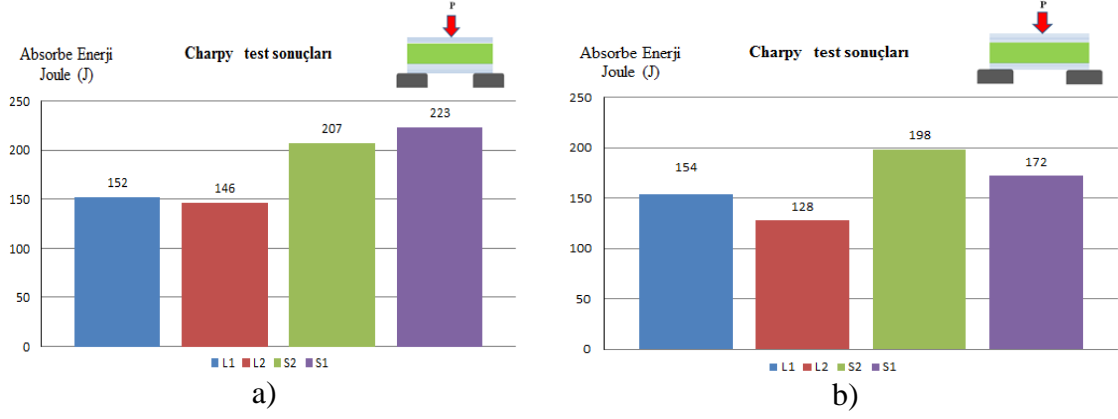
Şekil 7. Denizel sandviç kompozitlerin **40 J** ön darbe sonucu absorbe edilen enerji miktarları (J), a) darbe yönü borda içi, b) darbe yönü borda dışı
