## Experimental investigation of pinned joints in NCF Glass-Fibre reinforced composite plates

## Kıvrımsız cam elyaf takviyeli kompozit plakalarda pim bağlantılarının deneysel olarak incelenmesi

In this study, mechanical behaviour of quasi-unidirectional (quasi-UD) non-crimp fabric (NCF) reinforced composite plates with pinned joints was investigated experimentally. Composite laminates with three different cross-ply and three different quasi-isotropic layups were manufactured with vacuum assisted resin transfer moulding (VARTM) method. The pin-bearing tests of the specimens were completed according to ASTM D5961 standard. Test results were compared with a different material system and joint configuration. Finally, the cross-sections of damaged areas were inspected with optical microscopy.

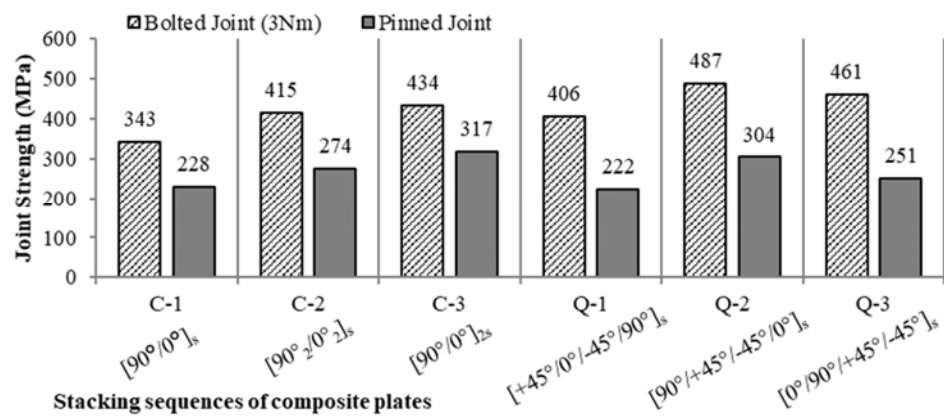
Figure A. Pin joint test results of glass non-crimp fabric (NCF) composite plates.

The results of pinned joint tests are shown and compared with bolted configurations of the same layups in the Fig. A. The pin joint strength was decreased for all layups due to the lack of lateral support provided by the bolt head and nut. However, the cross-ply layups were less sensitive to the lateral support in comparison to the quasi-isotropic layups. It was observed that the major cause of the damage initiation was fibre micro buckling at the 0° bundles due to their significantly low compressive strength. In cross-ply layups, the 90° bundles restricted the buckling of the 0° bundles by acting as a lateral support. Also, stacking of the plies in the same direction together resulted in a lower resistance against the bundle buckling.

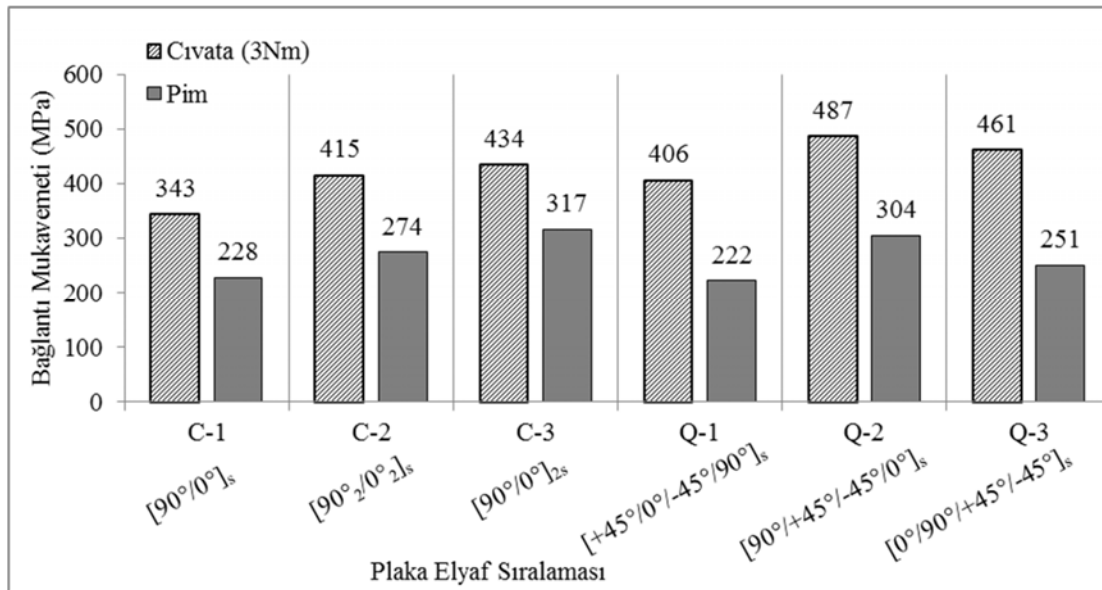
Şekil 5. 3 Nm sıkma torklu civata bağlantılı [19, 26] ve pimli kompozit plakaların bağlantı mukavemetlerinin karşılaştırılması (Comparison of the bearing strengths of 3 Nm torqued bolted and pinned composite plates [19, 26])

Aynı malzeme sistemi, geometrik özellikler ve elyaf düzenlerine sahip pimli ve 3 Nm sıkma torklu civata bağlantısına sahip cam KE/epoksi plakaların bağlantı mukavemetleri Şekil 5'te birlikte gösterilmiştir. Elyaf sıralamaları aynı olan kompozit plakalara pim bağlantısı uygulandığında bağlantı mukavemetleri; C-1 için %33,5, C-2 için %33,9, C-3 için %26,9, Q-1 için %45,3, Q-2 için %37,5 ve Q-3 için %45 oranında düşmüştür. Yanal desteğin

kaldırılması halinde, pim önünde yüksek basınç gerilmelerine maruz kalan fiberler düzlem-içi ve/veya düzlem-dışı burkulmaya uğrayarak bağlantı mukavemetinin düşmesine sebep olmuştur. Mikro-burkulma eğiliminin en yüksek olduğu yönlendirme açısı yükün fiber ekseninde geldiği  $0^\circ$  tabakalar olup, en düşük olanı ise yükün fiber eksenine dik geldiği  $90^\circ$  tabakalardır. Buradan yola çıkarak  $0^\circ$  tabakaların komşu tabakalar tarafından en iyi şekilde desteklendiği C-3

elyaf sıralaması için mukavemet farkı %26,9 iken, en dış yüzünde  $0^\circ$  tabaka bulunduran Q-3 elyaf sıralamasında mukavemet farkının %45 olması açıklanabilir. C-3 elyaf sıralamasında  $0^\circ$  tabakalar her iki tarafından da  $90^\circ$  tabakalarla sınırlandırılmış olup burkulmaya karşı daha stabil bir yapı oluşturulmuştur. Q-3 elyaf sıralamasında ise  $0^\circ$  tabakalar en dış yüzeyde olup sadece bir yandan  $90^\circ$  tabakaya komşudur. Diğer yanları ise serbest yüzeylerdir. Herhangi bir yanal destek de bulunmadığı için Q-3 elyaf sıralamasındaki  $0^\circ$  tabakaların burkulma eğilimleri diğer tabakalardakilere göre yüksektir.

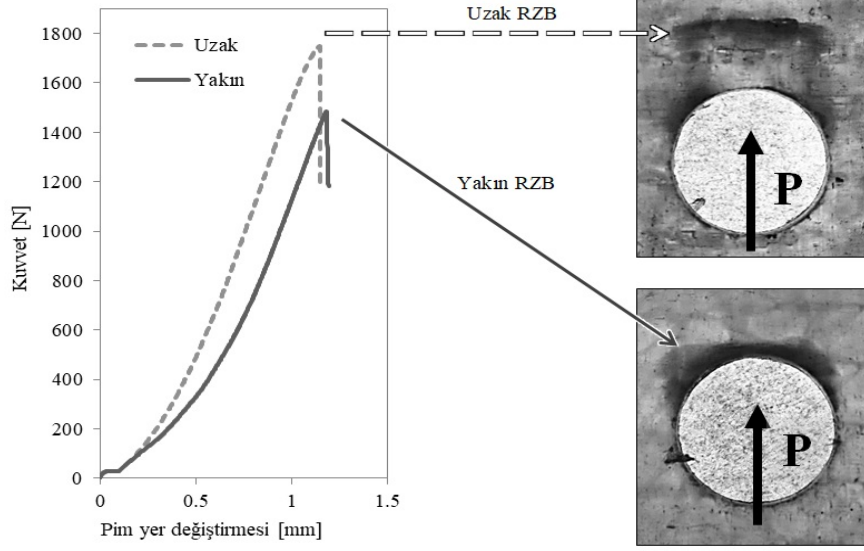
Şekil 7. İki farklı uzaklıktaki reçine zengini bölgenin C-1 plakasında oluşturduğu hasarların karşılaştırılması (Comparison of the damage patterns caused by the resin rich zones for two different distances to the hole edge in the C-1 laminate)

görselde iki farklı C-1 numunesi hasar fotoğrafları ve yük-yer değiştirme eğrileriyle birlikte verilmiştir. RZB'nin delikten uzak olduğu numunede bağlantı rijitliği grafikten de görüleceği üzere ufak bir farkla daha yüksektir. Aynı zamanda  $0^\circ$  tabakalardaki fiber demetlerinin aksel ayrılma hasarı daha net ortaya çıkmaktadır. RZB'nin deliğin hemen bitişiğinde olduğu numuneye bakıldığında ise RZB'de oluşan hasar sonrasında hasarın plakanın enine doğru yayıldığı ve bağlantı rijitliğinin daha düşük olduğu görülmektedir.

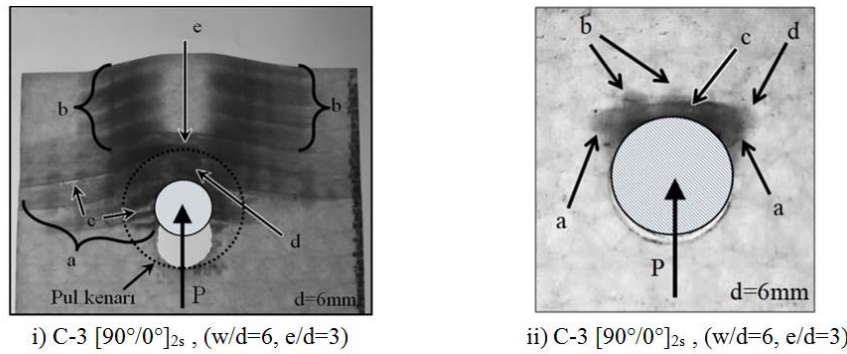
Şekil 9. C-3 [90°/0°]2s elyaf sıralamasına sahip i) 3 Nm sıkma torklu cıvata bağlantılı cam KE/epoksi [19,26] ve ii) pim bağlantılı cam KE/epoksi plakalarda hasar.

(Damage in C-3 [90°/0°]2s stacking sequence for i) 3 Nm torqued bolted joint of glass NCF/epoxy [19,26] and ii) pinned joint of glass NCF/epoxy.)

plakalardaki hasarlar Şekil 9'da karşılaştırılmıştır. Cıvata bağlantısında (Şekil 9i) (a) enine matris çatlaklarının daha geniş alana yayıldığı ve (b) 90° demetlerde 0° tabakalardaki kayma hasarından (eksenel ayrılmadan) dolayı oluşan matris çatlakları gözlemlenmiştir. Temas bölgesinde 0°

tabakalardaki fiberlerin basma hasarı (d) aynı şekilde oluşmuştur fakat cıvata bağlantısında pim bağlantısından daha fazla (e) yayılmıştır. Yüzeydeki 90° fiber demetlerinin aralarındaki RZB'lerin hasara uğrayarak demetlerin (c) ayrılmasına sebep olduğu da görülmektedir. Şekil 9ii'de cam

KE/epoksi malzeme için (a) enine matris çatlakları, (b) 0° tabakalar için aksenal ayrılma başlangıcı, (c) delaminasyon ve (d) 0° tabakaların basma hasarı (yataklama hasarı) görülmektedir.

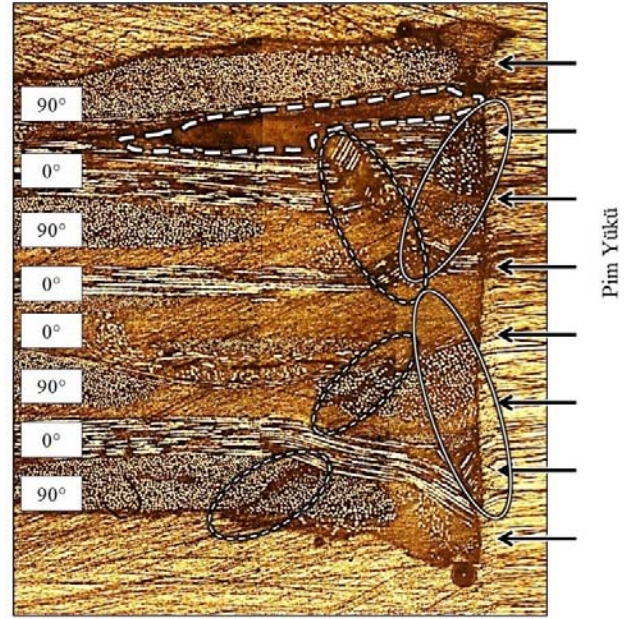
**Şekil 15.** C-3 elyaf sıralamasına sahip, test edilmiş pim bağlantılı numunenin delik çevresindeki kesit görüntüsü (Cross-sectional view of the damaged area near the hole edge of tested specimen with C-3 stacking sequence)

Şekil 15'te görülen C-3 elyaf sıralamasındaki hasar incelendiğinde ise C-2 elyaf sıralamasındaki hasarlara benzer şekilde burkulma hasarının oluştuğu fakat daha kısa oldukları görülmektedir.  $0^\circ$  tabakaların  $90^\circ$  tabakaların arasına dağılması burkulmaya karşı C-3 elyaf sıralamasında C-2'ye göre daha stabil bir yapı oluşturmuştur.

Yükleme sırasında kesitin yukarı yarısında görülen düzensiz kesikli çizgiyle işaretli bölgede  $0^\circ$  ve  $90^\circ$  tabakalar arasında delaminasyon oluşmuştur. Bu da  $0^\circ$  tabakanın stabilitesini düşürmüş ve burkulma hasarının oluşmasına yol açmıştır. Buna karşılık komşu tabakadan ayrılan  $90^\circ$  tabakada basma hasarı oluşmamıştır. Kesitin alt yarısına bakıldığında ise  $90^\circ$  tabakalarda basma hasarı (kesikli daireler içerisindeki kısım) oluşmuştur. Bu hasar neticesinde oluşan çatlak komşu  $0^\circ$  tabakada burkulmaya sebep olmuştur fakat fiber demetinde burkulma kaynaklı kırılma görülmemektedir. Orta düzlemde bulunan  $0^\circ$  tabakalardan birisi kesitte görülmemektedir. Bunun sebebi ise kesit alınan bölgede o tabakanın RZB'si görüntülenmiştir. Fiber demeti daha derinde bulunmaktadır.
