**UMURLAR YÖRESİNDE (BALIKESİR, DURSUNBEY) KIRSAL  
MESKENLERDE MODERNLEŞME EĞİLİMLERİ: 1980-2015**

**YÜKSEK LİSANS TEZİ**

**Ali IŞIK**

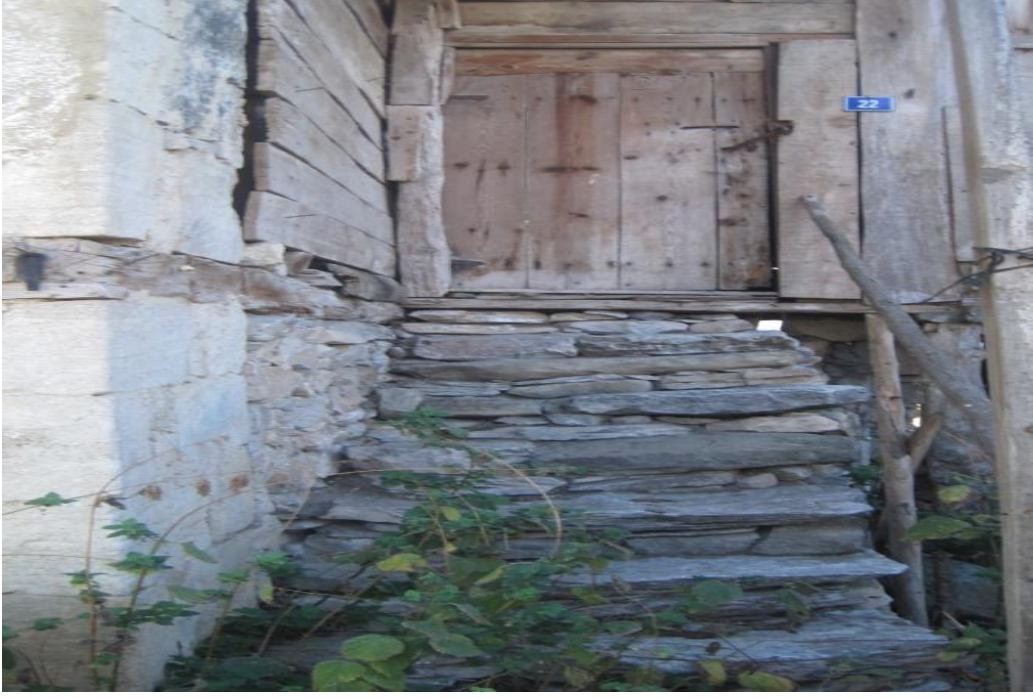
**Şekil 10. Taş Merdiven-Umurlar Köyü**

Umurlar köyünde ki geleneksel konutların çoğunda merdiven malzemesi taştır. Birbirine yakın ölçüdeki yaklaşık yarım metrekare büyüklüğünde, yassı, kayrak taşlar kullanılmıştır (Şekil 10). Sayısı çok olmamakla birlikte ağaç malzemeden yapılmış merdivenlere de rastlanır (Şekil 11). 1980 sonrasında taş ve ağaç malzemeden yapılan merdivenlerin yerini, modernleşme süreci ile birlikte mozaik ya da beton malzeme kullanılan merdivenler almaya başlamıştı (Şekil 12).

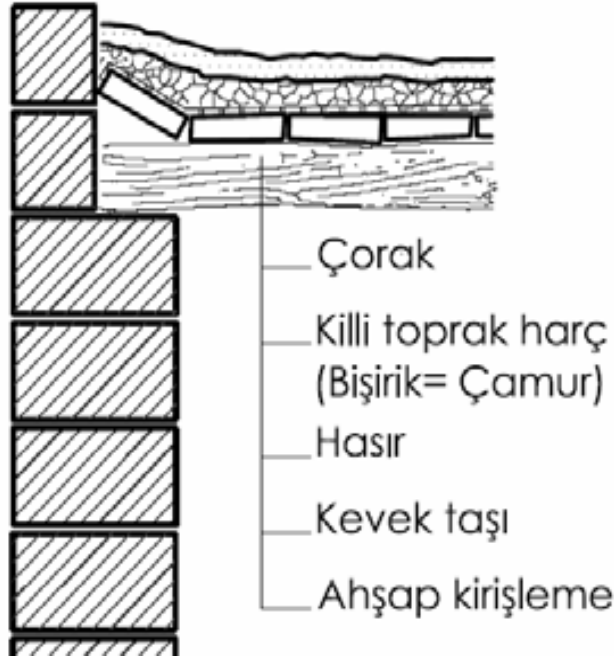
**Şekil 13. Toprak Dam Katmanları**

Kil tabakası, güneşli havalarda gevşeyip kabardığı için her yağmur başlangıcında dama çıkılarak loğ taşı ile dam sıkıştırılarak su geçirmezliği sağlanır. Çatı sıvası içinde bulunan tuz, suda eridiği için yaz başlarında sıva takviyesi yapılır. Sıva içinde bulunan tuz, kazandırdığı rutubet sayesinde yaz aylarında çatlamalar önlenir. Bu nedenle “çorak” olarak bilinen en üst katman, güneş ve su etkisine karşı güçlendirilmelidir.

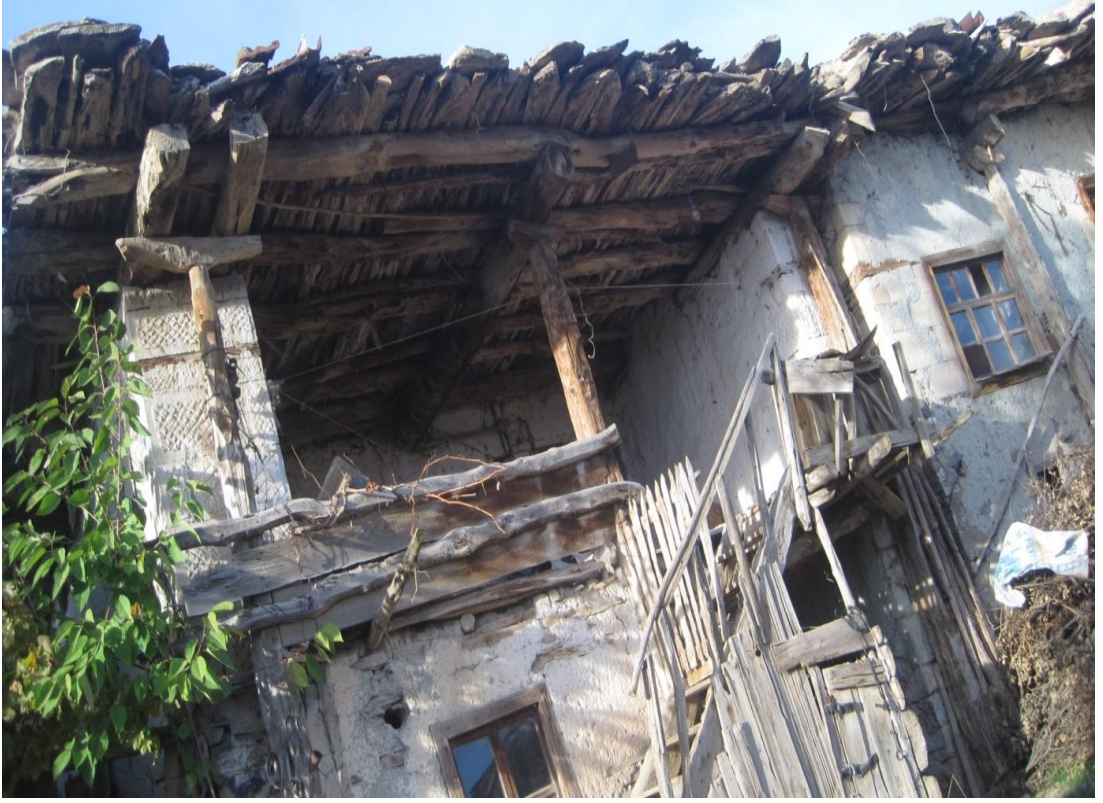
**Şekil 14. Toprak Damlı Geleneksel Mesken-Umurlarlar Köyü**

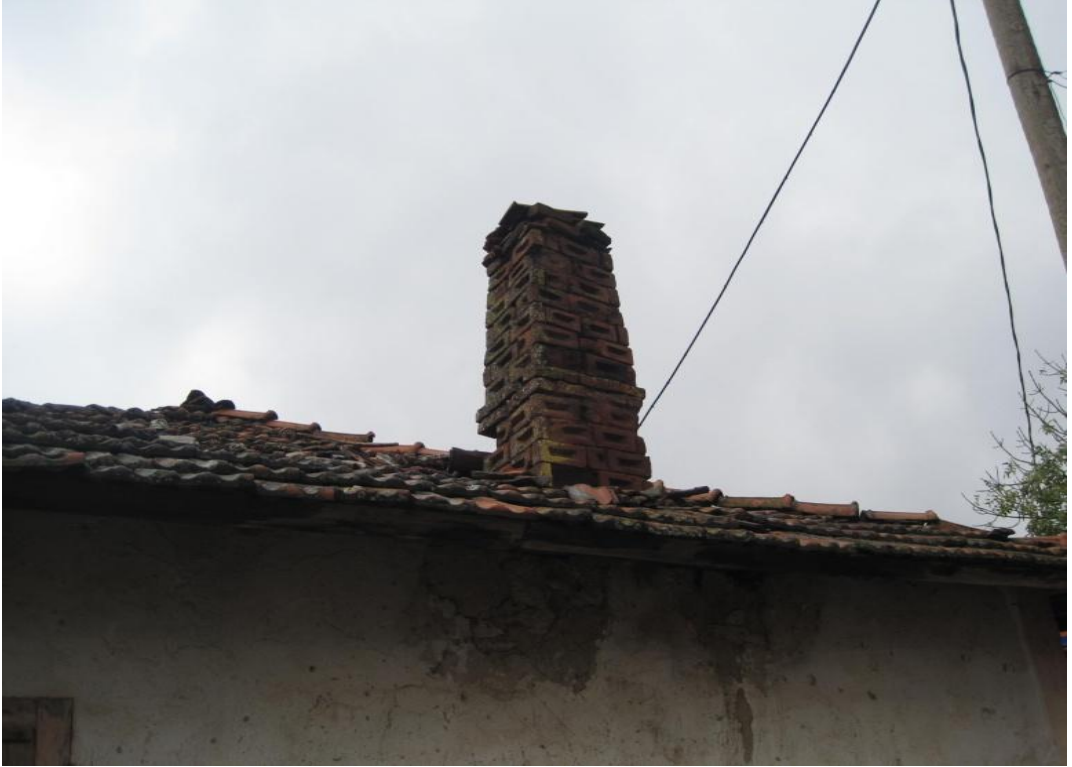
**Şekil 15. Değişime Uğramış Baca-Umurlar Köyü**

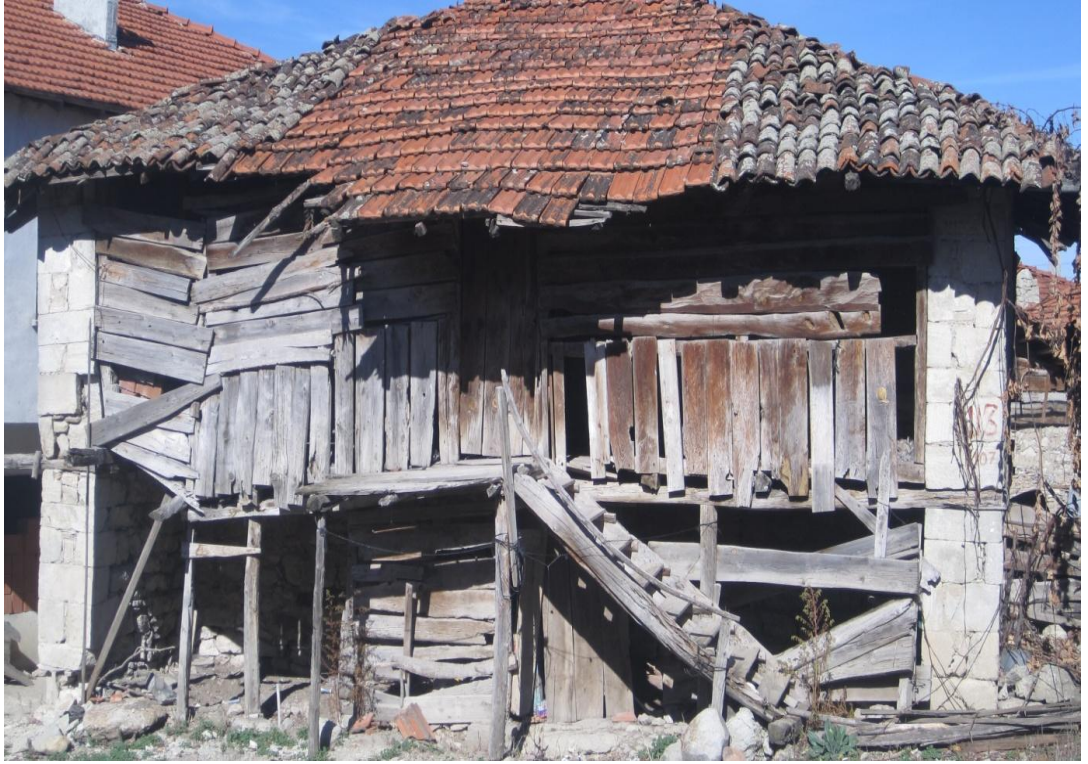
**Şekil 16. Çatısı Restore Edilmiş, Kapalı Sofalı Mesken-Umurlar Köyünde**

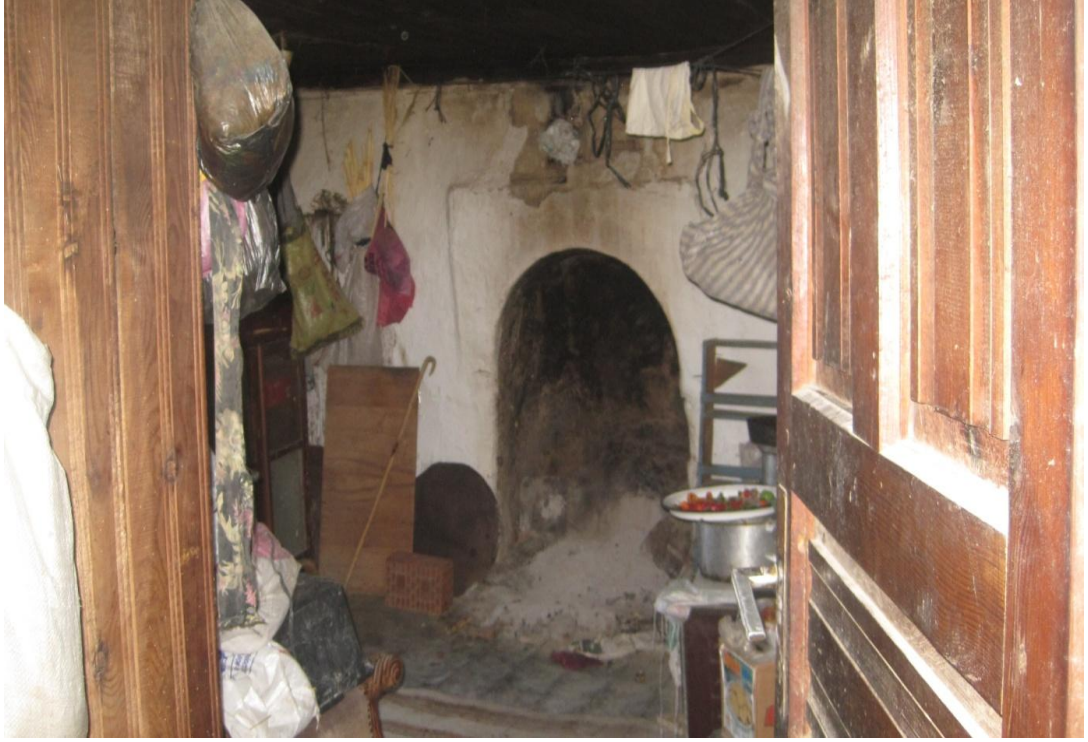
**Şekil 17. Bacalık-Umurlar Köyü**

Umurlar Köyü'nde meskenin iç unsurlarına bakıldığında, geleneksel meskenlerde duvara gömülü biçimde bulunan yüklük, bacalık, dolap ve yunmalık gibi kısımların duvarları, meskenin yapı malzemesi ile aynıdır. Bacalık yapılacağı yere ve şekle uygun yontulmuş taşlarla yapıldıktan sonra killi toprakla sıvanmıştır. Umurlarda geleneksel meskenlerin büyük bölümünde bacalar kullanılmaya devam etmektedir. Bu durumun sebebi gelenekselci yaklaşımın yanı sıra ekonomiktir.

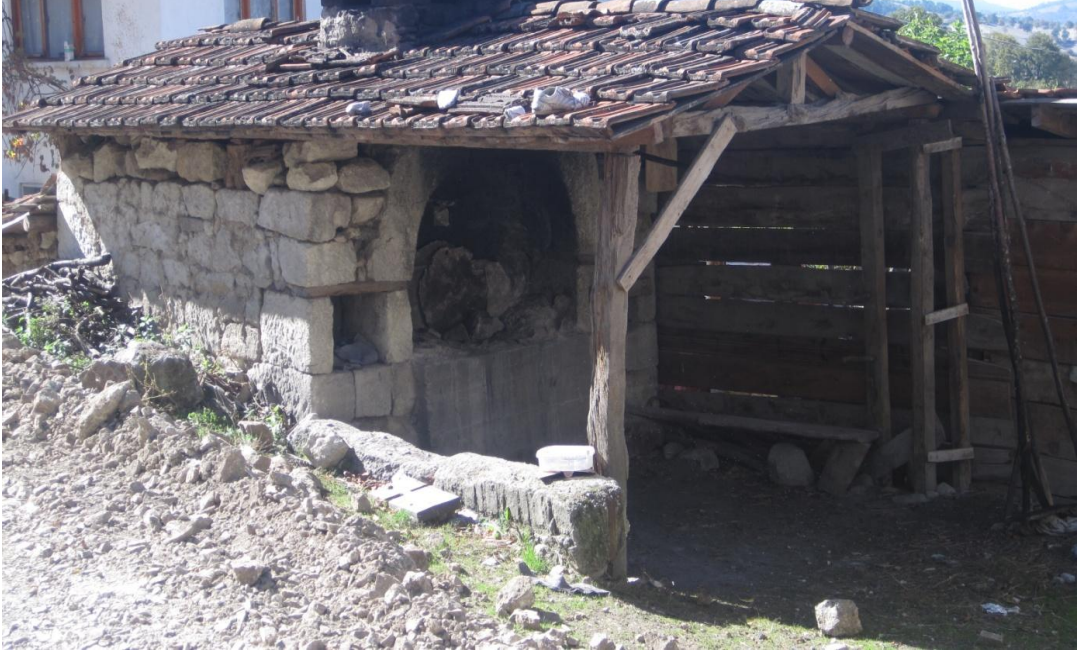
**Şekil 18. Mahalle Fırını-Umurlar Köyü**

ile kapatılırken, Marsilya kiremidi ile üzeri örtülmüştür (Şekil 18). Görüldüğü gibi köy fırınları, ambarlarda olduğu gibi sürekli kullanılan meskenlerdir. Bu nedenle yıllar boyunca varlığını sürdürebilmişlerdir.

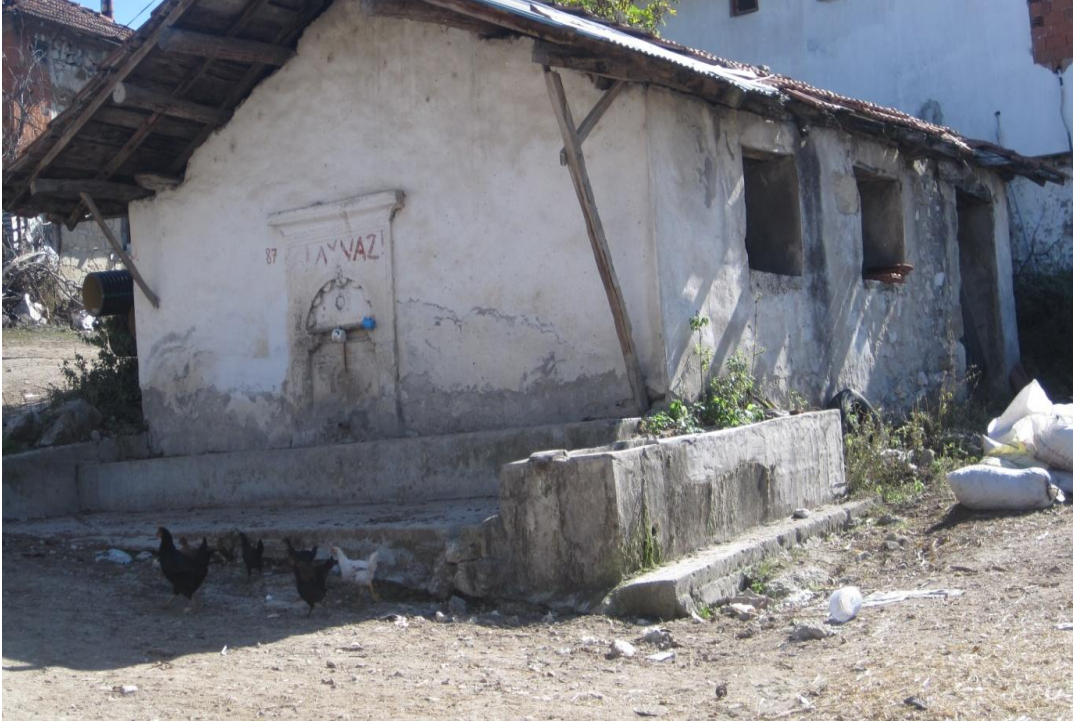
**Şekil 20. Köy Çamaşırlığı-Umurlar Köyü**

yıpranmıştır. Çatının yıpranan alanları kiremit yerine teneke galvanizden oluşan çatı malzemesi ile tamir edilmiştir (Şekil 20).

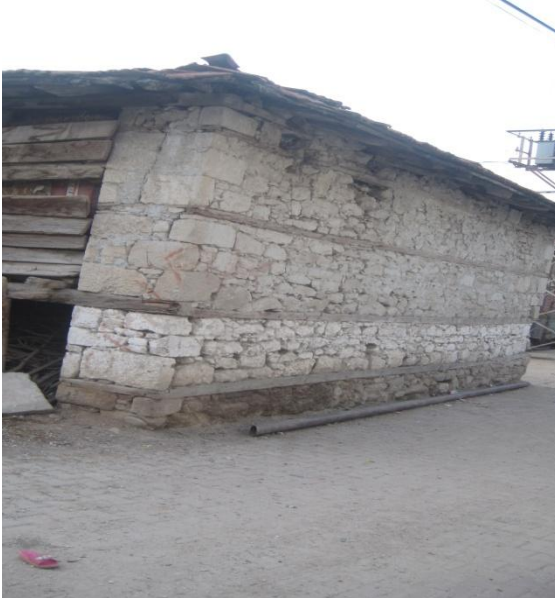
**Şekil 21. Taş Duvar ve Hatıllar  
Şabanlar Köyü**

Şabanlar Köyü'ndeki meskenlerde kullanılan yapı malzemeleri incelendiğinde geleneksel meskenlerin tamamının taştan yapıldığını görebiliriz. Kâgir (yığma) tarzında yapılan bu meskenler, nispeten yontulmuş büyük taşlarla örülmüştür. Bu meskenlerin köşe taşları köyün hemen yakınında bulunan ve işlenmesi kolay olan kaya kütlelerinden elde edilmektedir. Her ailenin kendine özel bir taş sağladığı ocak dedikleri alan mevcuttur. Bu alandan çekiç ve keskilerle kopartılan irice parçalar çekiç, murç vb. araçlarla iyice düzlenerek meskenin köşelerinde kullanılmıştır (Şekil 21).

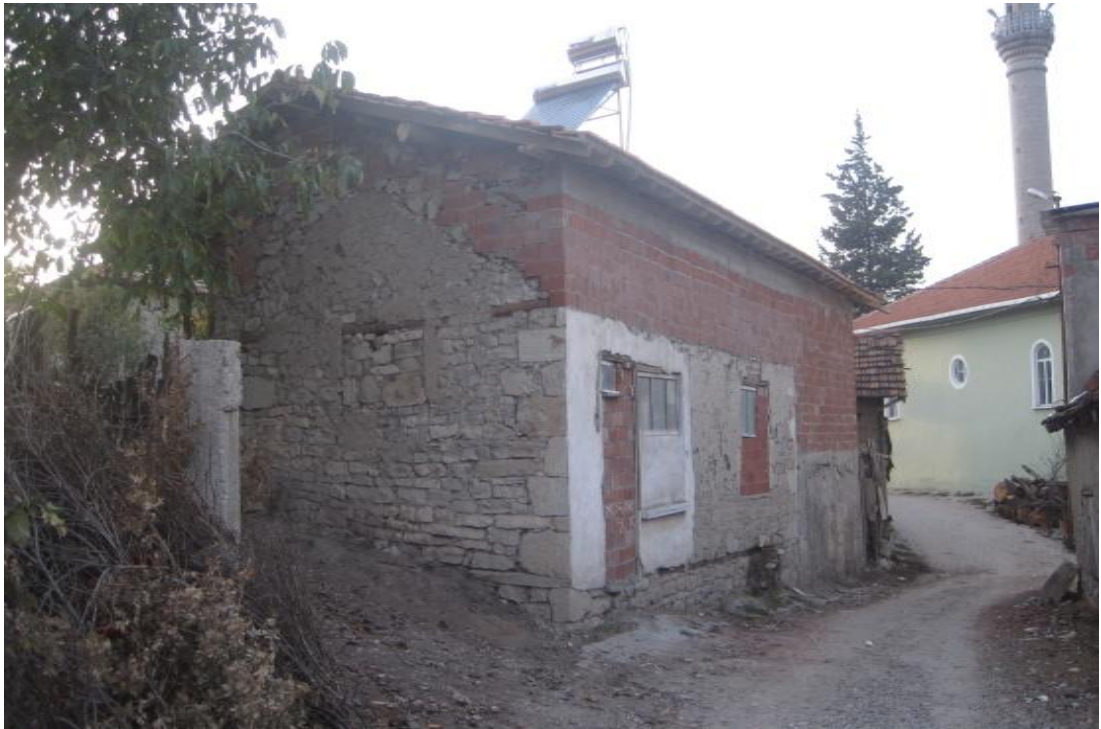
**Şekil 24. Geleneksel Malzemeli Eve Modern Malzeme İle Ekleme -Şabanlar Köyü**

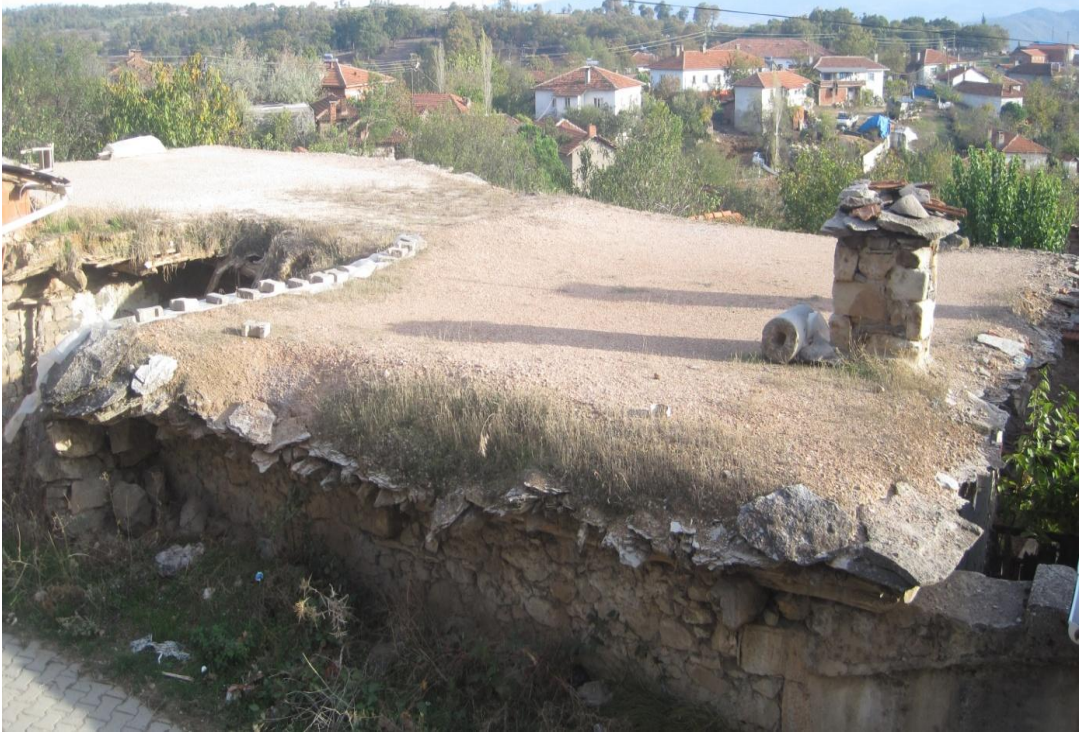
**Şekil 25. Bir Kısım Çökmüş Toprak Dam-Akbaşlar Köyü**

Akbaşlar Köyü'nde, toprak damlardaki sorunlardan birisi de çatı aralarına yuva yapan fareler ve onları yakalamaya gelen yılanlardır. Bu durum kullanılan malzemeyi etkilemiştir. Çatı iskeletinde, yüzeyinin sert ve pürüzlü olması nedeniyle farelerin ve yılanların çok gezinemediği ardıc ağacı kullanılmıştır (Bozçam, Hasan. Kişisel görüşme, 2014). Bütün bu olumsuzluklardan olsa gerek modernleşme süreci Akbaşlar Köyü'ndeki tüm çatılarda değişime yol açmıştır. Zaman içerisinde toprak

damın yerini ahşap iskeletli ve kiremit örtülü çatılar almıştır. Bunun sonucunda toprak damlı meskenler köyde yok denebilecek kadar azalmıştır.

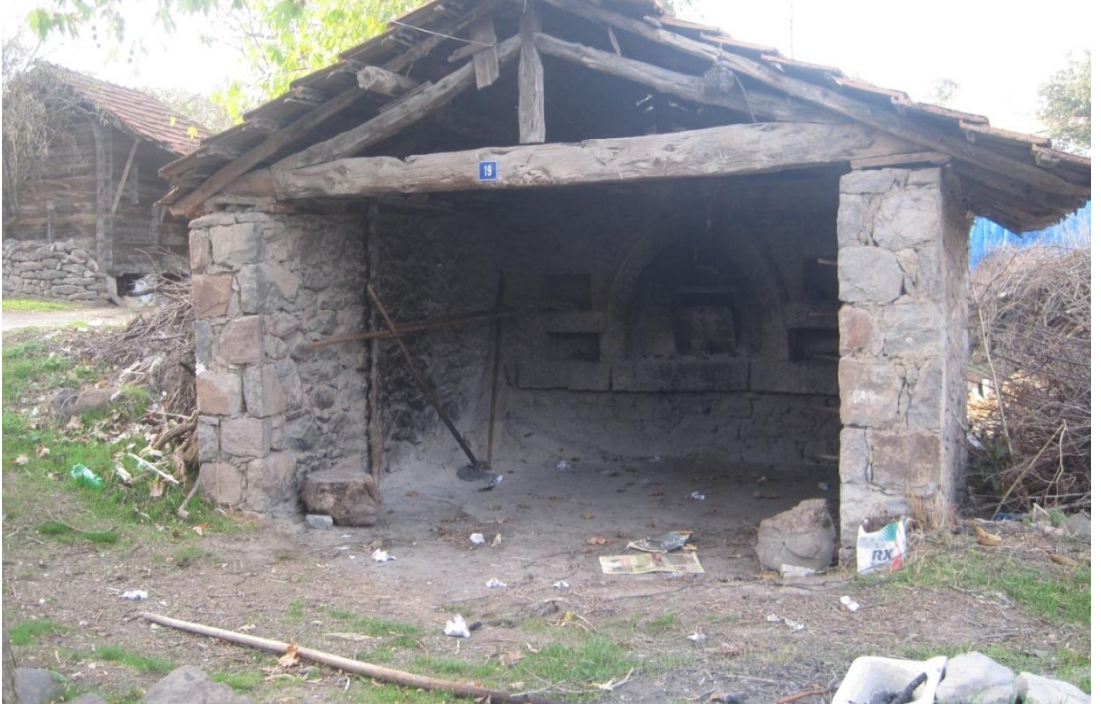
**Şekil 29. Fırın-Akbaşlar Köyü**

Akbaşlar Köyü'ndeki fırınlar, çalışma sahasındaki diğer yerleşmedeki fırınlara nazaran daha büyük ve daha çok özenilerek inşa edilmiştir. Ana yapı malzemesi taştır. Köşe taşları sert olmalarına rağmen sırlanmıştır. Ön yüze bakan kısmı düzlenmiş, büyük bloklar halindeki taşlardan geometrik desende oluşturulmuştur. Yine bu blok taşlardan yapılan ve fırının kapısının iki tarafına asimetrik olarak işlenen nişler mevcuttur. Gerek taşlarla simetrik olarak örülmüş ön cephe, gerekse tüm fırında göze çarpan simetri fırının gelişigüzel yapılmadığını; planlanarak ve taş işçiliği kullanılarak yapıldığını göstermektedir. Bu fırın yapısı çok basit gibi

görünmesine rağmen doğanın insana sunduğu malzemenin yöreden yöreye farklı işlenişlerle meskenlere aktarıldığının bir örneğidir.

Fırınlaraın zeri aynı ambarlardaki gibi ahşap iskeletli beşik çatılarla kapatılmıştır. Çatı rts olarak tamamında Marsilya kiremidi hâkimdir. Fırın kk bir mesken olmasına rağmen kalın ağalardan gl bir çatı sistemi oluşturulmuştur (Şekil 29). Bunun nedeni hem ekmek yapan insanları güneşten, yağmurdan, rzgârdan korumak; hem de fırının genel ısısını korumaktır.

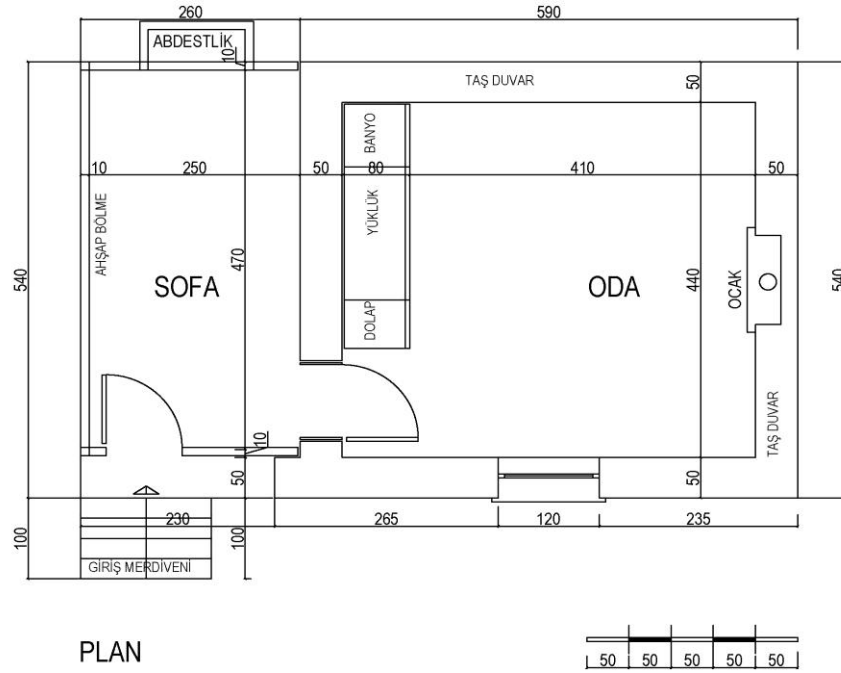
**Şekil 30. Sofalı Tek Katlı Geleneksel Mesken Planı-Umurlar Köyü, Hüseyin Kaya'nın Evi.**

Sofasız plandan sofalı plana geiřte genelde ift katlı rneklerle rastlasak da Umurlar Ky'nde tek katlı mesken rneėi de mevcuttur. Dıř sofalı mesken tipine rnek olarak gsterilebilecek bu meskenlerde, hemen giriřteki gndelik iřlerin yapıldıėı alan tahta ile akılmıř, kapatılmıř ve kk bir sofa haline getirilmiřtir (řekil 30).

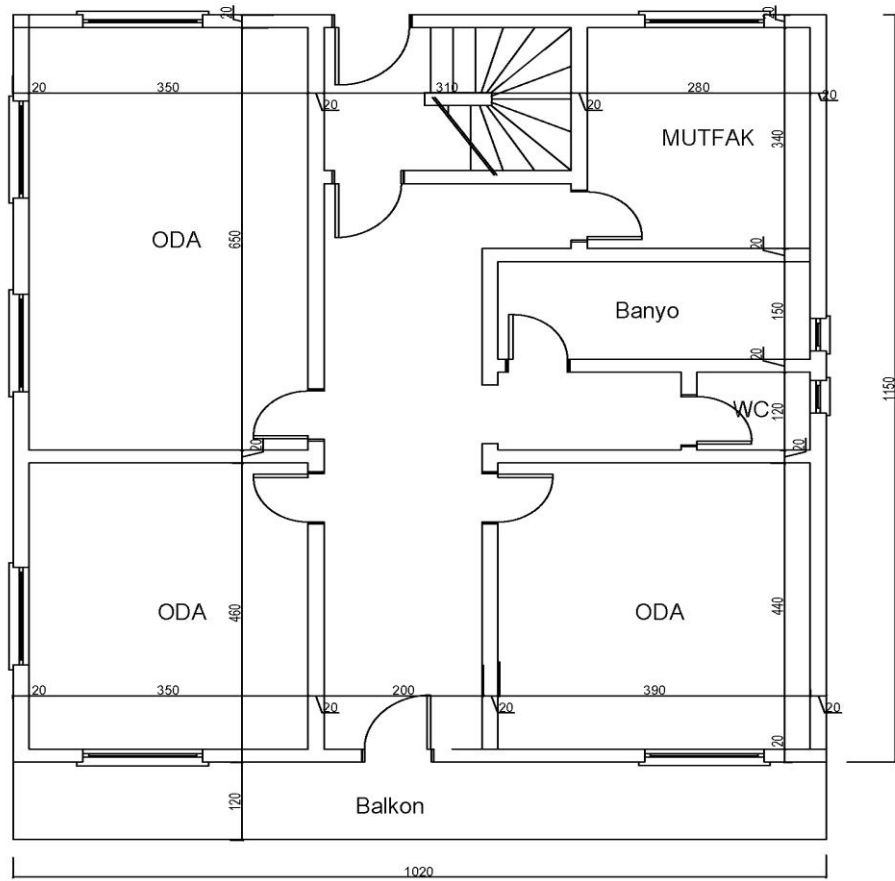
ZEMİN + 1.KAT PLANI

İzole alan olmasına rağmen Umurlar Köyü'nde de geleneksel meskenlerin yok olma süreci başlamıştır. Diğer alanlara nispeten sayıları çok az olsa da, betonarme veya yığma tuğladan evler bu sahaya da girmiş ve yayılmaktadır. Betonarme binalar alçak su basmanın üzerine beton direkler dikilip araları yığma tuğla ile örüldükten sonra üzerine beton dökülmesi ile oluşturulmuştur. Umurlar köyündeki yeni betonarme binaların bir bölümünde merdiven içten yapılırken, bazılarında binanın dışındadır. Hemen girişte büyük bir oda ve bu odadan bütün alanlara açılan kapılar mevcuttur. Tuvalet ve banyo meskenin içine girmiştir (Şekil 33).

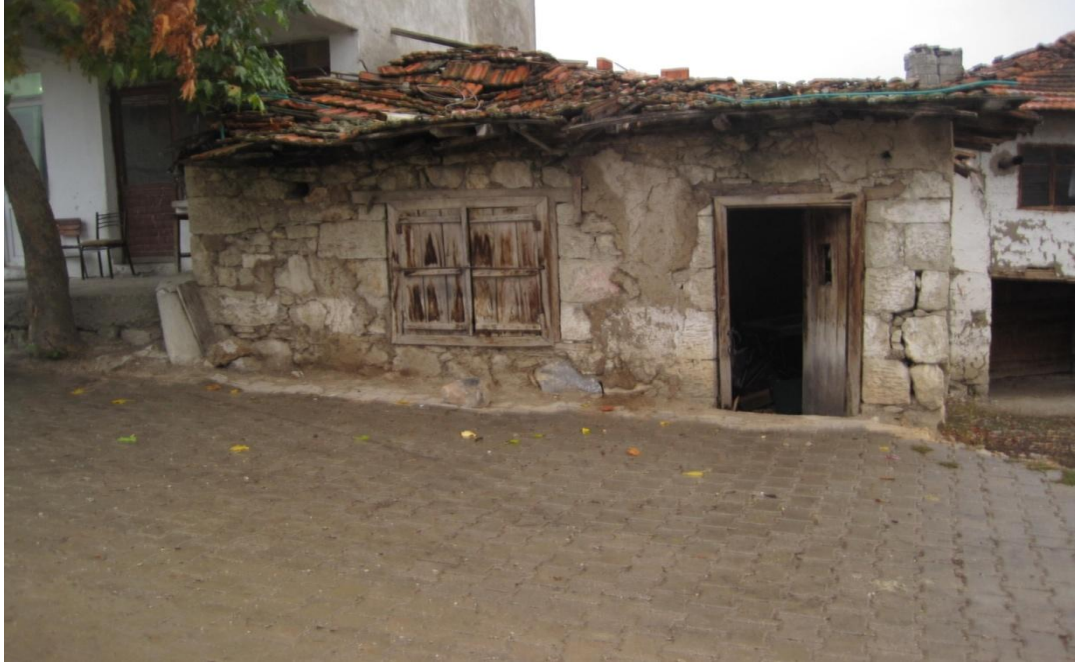
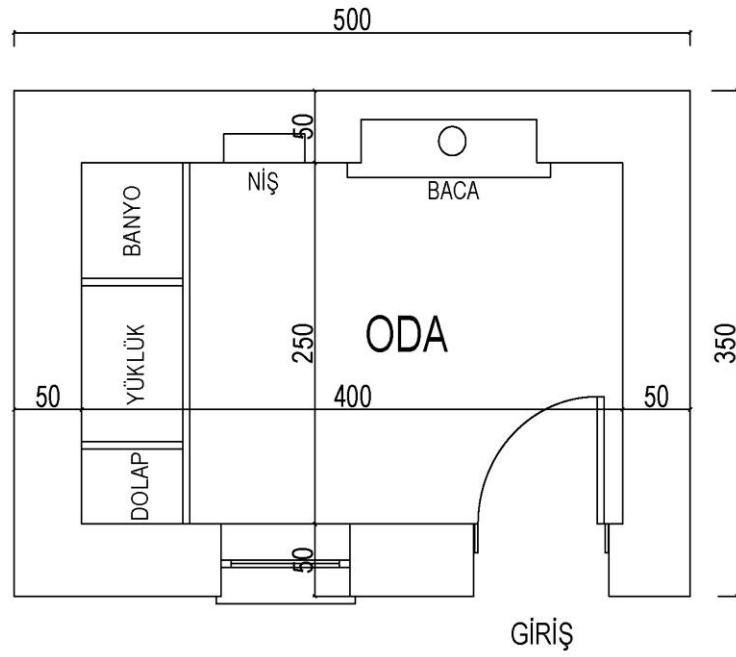
**Şekil 34. Sofasız Tek Oda-Şabanlar Köyü**

Bu meskenlerde giriş kapısı yoldan taraftadır ve doğrudan odaya açılır. Genellikle kapının olduğu duvarda ve küçük olmak üzere bir pencere bulunur. Baca, kapının karşısında yer alan duvarların birindedir. Pencere ve bacanın olmadığı duvarlardan birisine de yüklük, banyo (yunmalık) ve dolap yerleştirilmiştir. Bacanın bulunduğu duvara, göz hizasında ve bacaya yakın küçük nişler bırakılmıştır. Bu nişler günlük hayatta sık kullanılan kibrit, iğne, iplik, makas gibi araçların konulabilmesi için oluşturulmuştur. Böylece tek bir odadan oluşan meskende dağınıklık önlenmiş olmaktadır (Damak, İsmail. Kişisel görüşme, 2014).

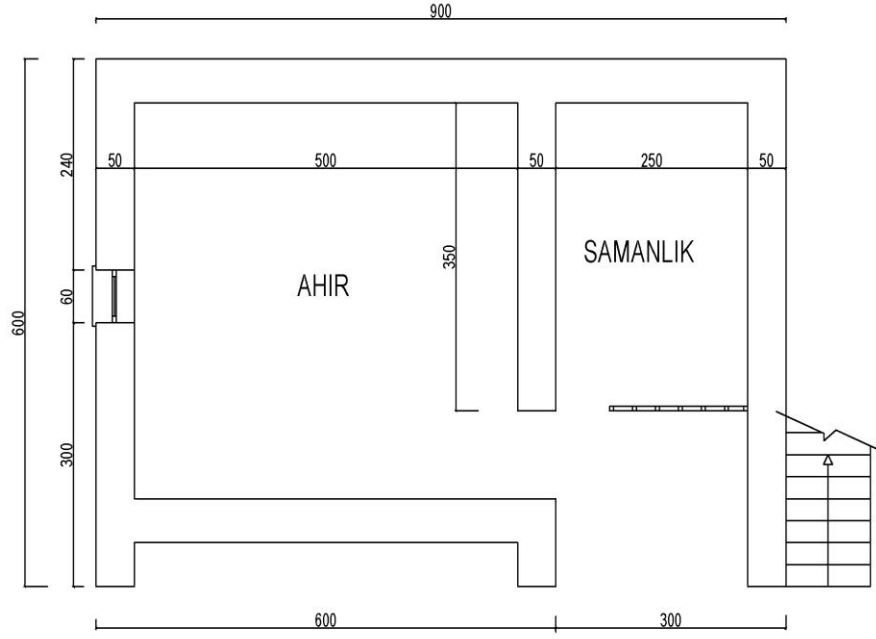
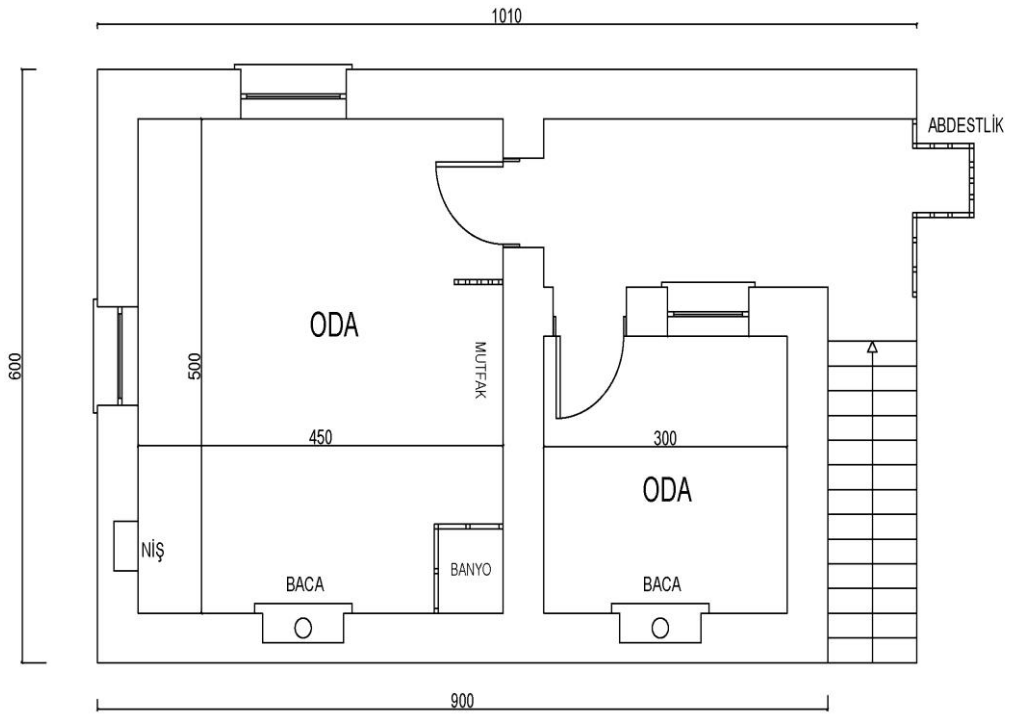
ZEMİN KAT PLANI

Genellikle iki katlı olan bu mesken planlanmasında, evin zemin katı hayvan damı, araç gereç koyma yeri vb. amaçlar için kullanılırken meskenin esas yaşam alanı üst kattadır. Bu yönleriyle geleneksel Türk evinin tipik örneklerini oluştururlar. Tek sofalı ve tek odalı meskenlerin 1970'lere kadar yapılırken, 1970–1980 yılları arasında yapılan meskenlerde ise karnıyarık da denilen plan tipine uygun orta sofalı planların tercih edilmiştir (Kırca, Feyzullah. Kişisel görüşme, 2014).

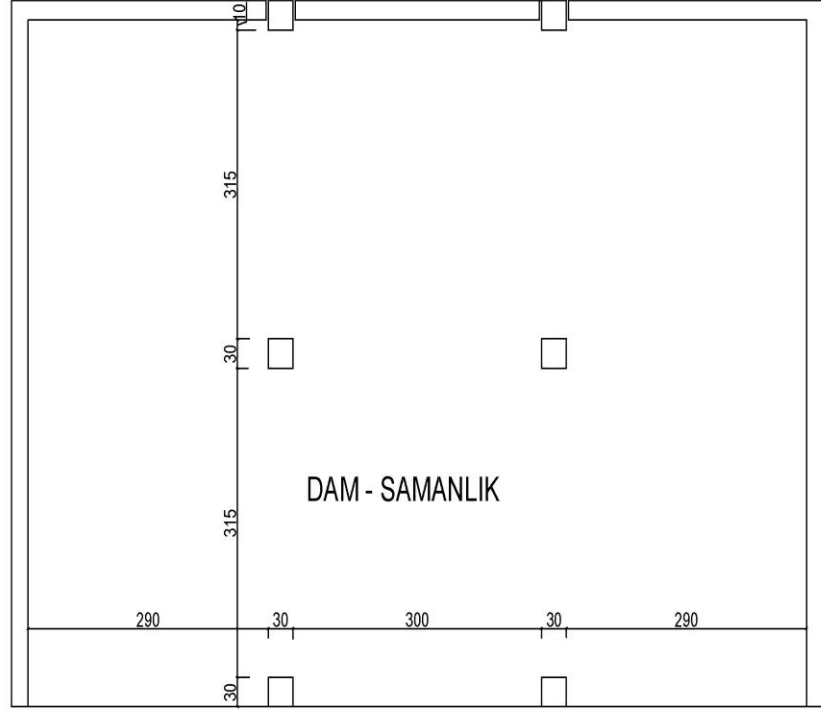
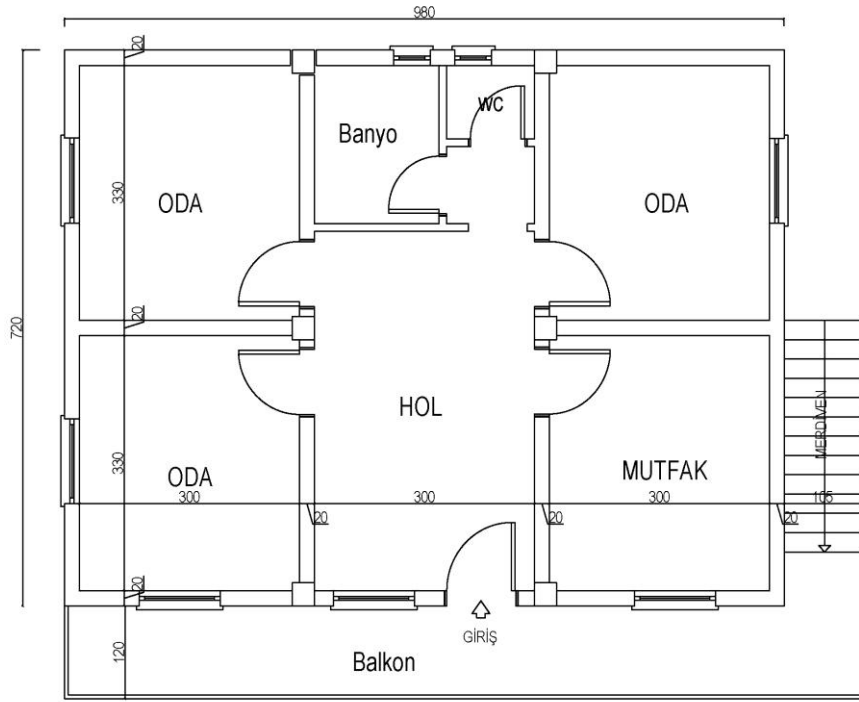
ZEMİN KAT PLAN

Bu meskenler geleneksel meskeni dönüştürerek yapılıyorsa plana ekleme yapılarak tuvalet içeri alınmıştır. Bazen mutfak ve banyonun olduğu yere dışa bir kapı açılarak, bazen de girişteki uzun balkonun en sonu tuğla ile kapatılarak tuvalet oluşturulmuştur. Mesken yeni yapılıyorsa planda tuvalet ayrı bir unsur olarak yerini almıştır. Bazı yeni meskenlerde hem meskenin içine hem de bahçesinde tuvalet yapılmıştır.

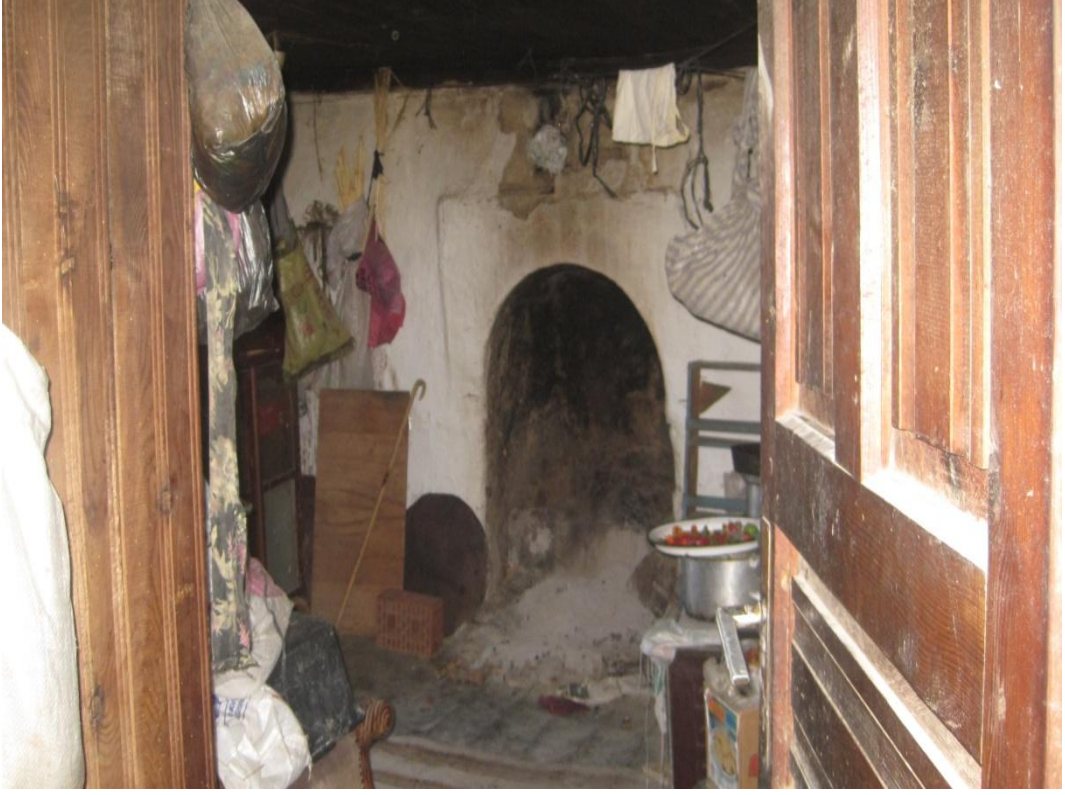
**Şekil 39. Kullanılan Bir Bacalık-Umurlar Köyü**

Oturulan odadaki bacalık kışın, sofadaki bacalık ise yazın kullanılmaktadır. Sofadaki bacalık yazın yemek yapma ve geceleri sofanın aydınlatılması gibi işlevler görür.

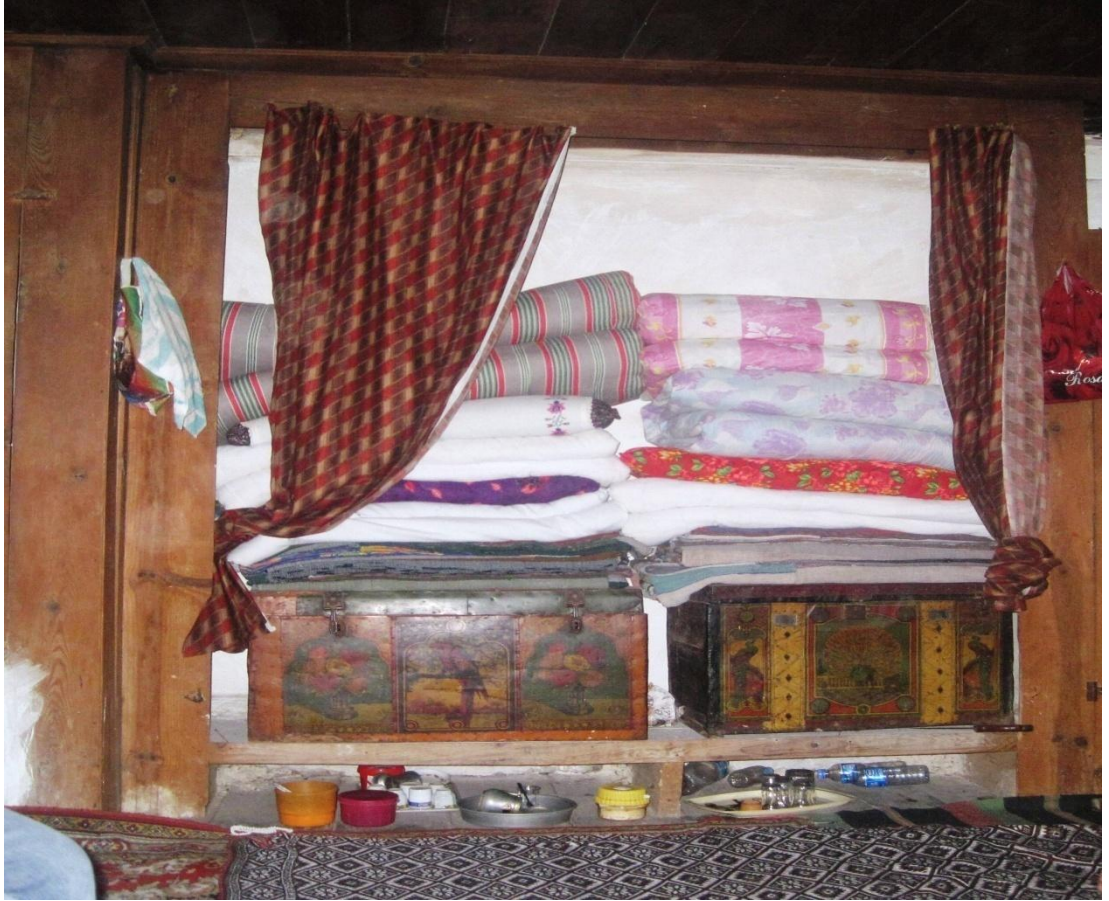
**Şekil 41. Kullanılan Bir Yüklük-Umurlar Köyü**

civarı olan bölümdür. Yüklükte altta, evin hanımının ya da varsa yetişmekte olan genç kızlarının çeyizlerinin bulunduğu yöresel işlemeli sandıklar bulunur. Sandıkların üst kısmında ise yorgan, döşek, yastık, vb. yatak eşyaları yığılmıştır. Yüklüğün odaya bakan ön kısmı, yöresel motiflerle işlenmiş hoş bir perdeyle ya da işlemeli ahşap kapaklarla örtülmüştür. Böylece odanın dağınık görünmesi bir ölçüde engellenmiştir (Şekil 41).

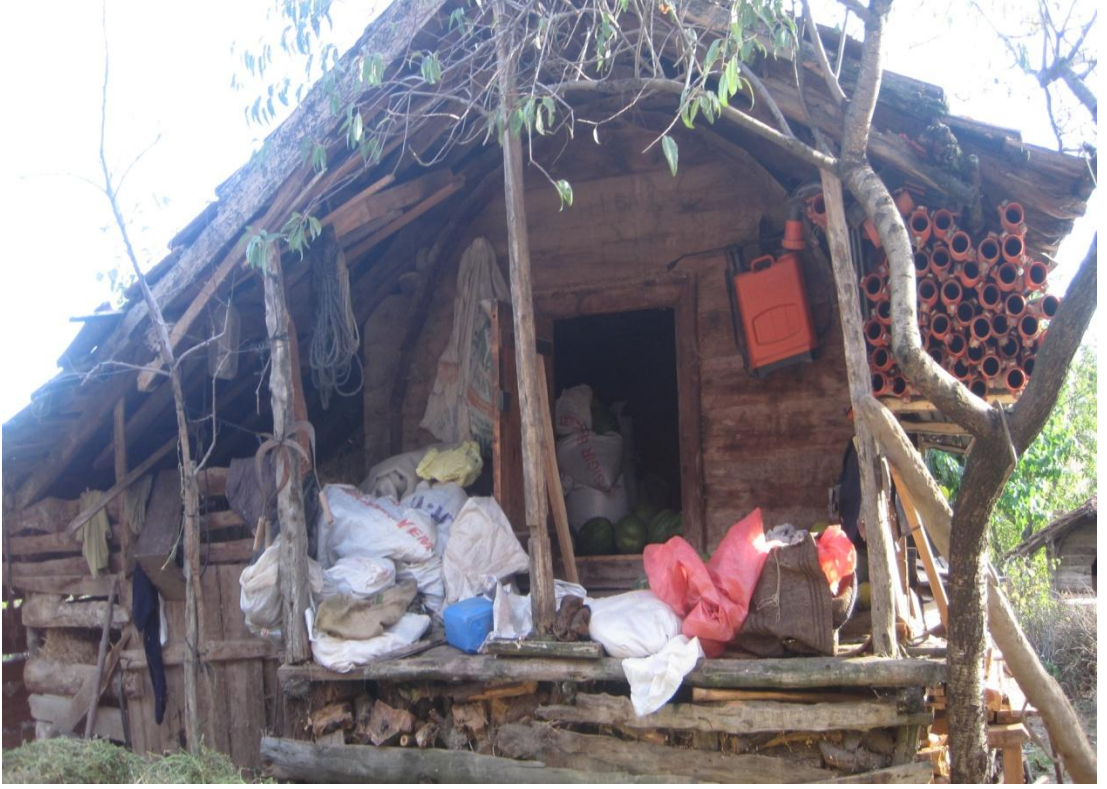
**Şekil 42. Ambar-Akbaşlar Köyü**

Ambarın girişi yerden yaklaşık iki metre yükseklikteki kapıdan sağlanır. Bu kapıya ağaçtan yapılmış merdivenlerle çıkılır. Kapının önünde ağaç döşemeden oluşturulmuş ve korkuluklarla çevrelenmiş, küçük bir balkonu andıran sahanlıklar mevcuttur. Ambarın içine girildiğinde 4–8 metre kare arasında iç alanının olduğu gözlenebilmektedir. Tabanda genellikle büyük kapaklarla kapatılmış dört veya altı adet derin bölme vardır. Bu bölmeler daha çok tahıl ve bakliyat ürünlerinin depolanmasında kullanılmaktadır. Gelecek yıl ekilecek tohumlar da bu bölmelerde saklanmaktadır.

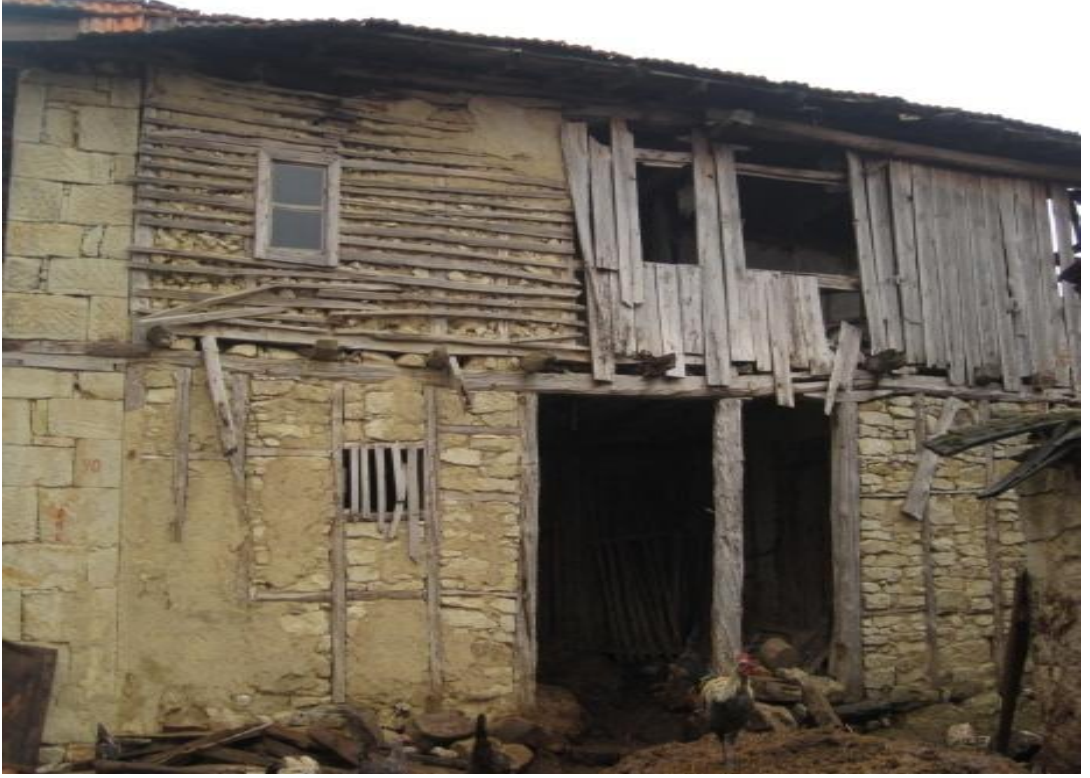
**Şekil 44. Meskenin Altında Samanlık ve Ahır-Umurlar Köyü**

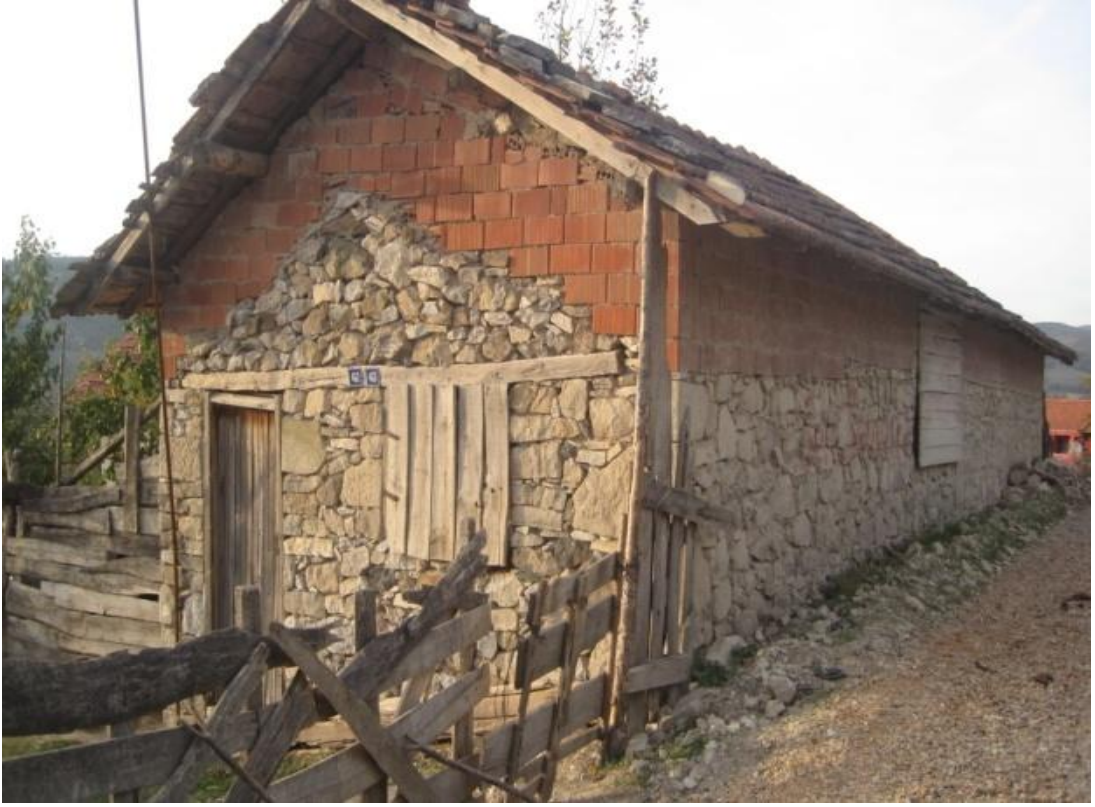
**Şekil 46. Modern Malzeme ile Ekleme Yapılmış Ahır-Şabanlar Köyü**

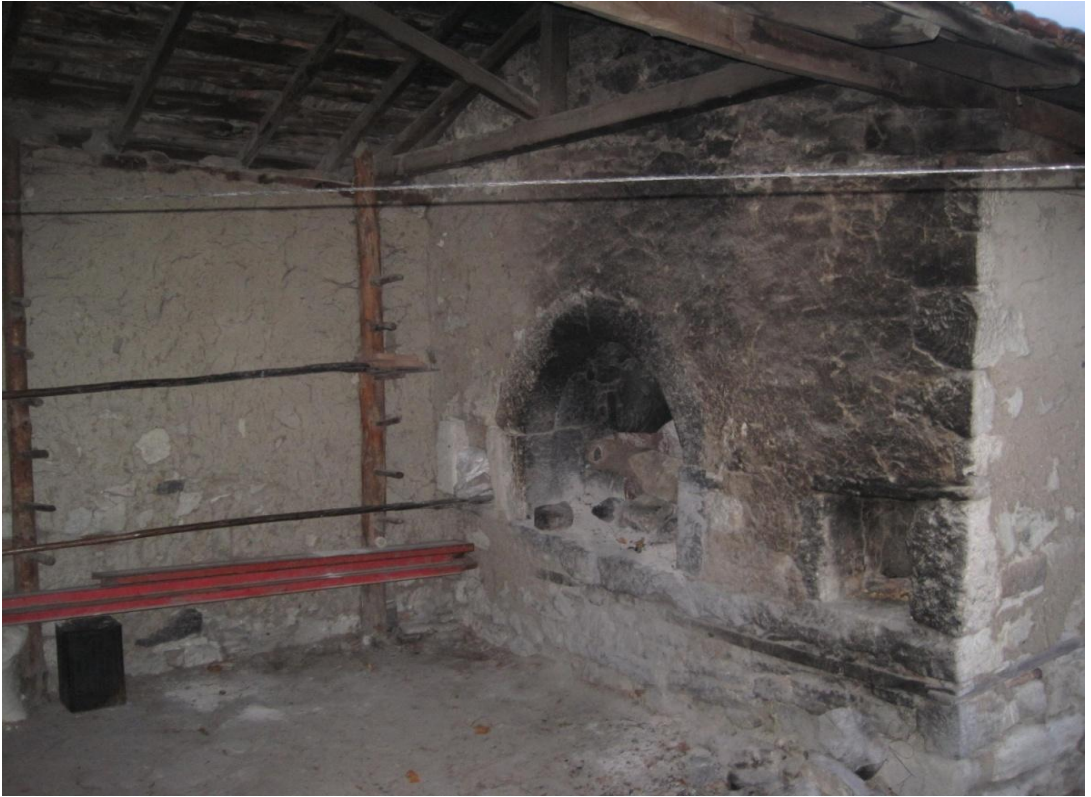
Şekil 48. Fırın-Şabanlar Köyü

Çalışma sahasındaki köylerde fırınının ana yapım malzemesi taştır. Civardan elde edilen taşlar toprak malzemeye oluşturulmuş harçla örülmüştür. Bu fırınlar genellikle kille sıvanmıştır. Tabanında ise, bulunursa kiremit, bulunmazsa yassı taş kullanılmıştır. Fırının çevresine ahşap bir iskelet yapılmıştır. Rüzgara bakan yönler taş ya da ahşap malzemeye örülmüştür. Çatısı da genelde kiremitle kapatılmıştır.

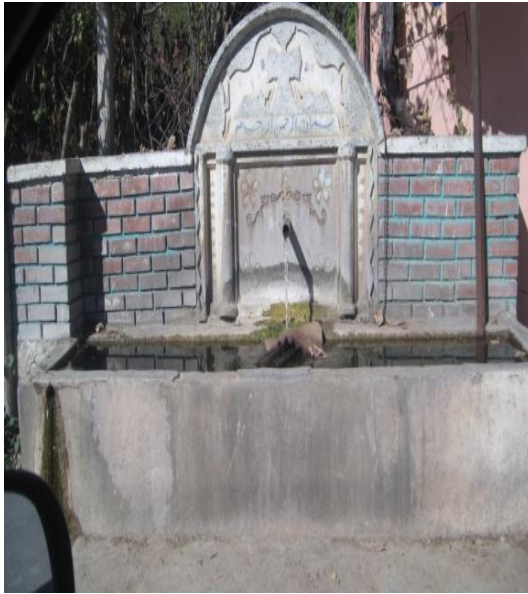
Şekil 49. Çeşme–Şabanlar Köyü

Çeşmeler yol kenarlarına bağımsız yapılar olarak inşa edildiği gibi meskenlerin genellikle kör cephesindeki duvarlara yapılmışlardır. Bu alanlarda gerektiğinde hayvanların da yararlanabilmesi için akan suyu biriktiren yalıklar oluşturulmuştur. Köy çeşmeleri ayrıca çamaşır yıkama ve hayvan sulama gibi fonksiyonlara da hizmet etmektedir. Konut ihtiyaçları ve bahçelerin sulanmasını sağlayacak su yolu düzenlemesi kanal ve boru sistemleri kullanılarak çözülmüştür. Kırsal alanlarda su temini güçlüklerinden dolayı kuyu açmak, bu kuyulardan su çekmek için tulumba sistemleri kurulması da sık karşılaşılan durumlardır.
