**UMURLAR YÖRESİNDE (BALIKESİR, DURSUNBEY) KIRSAL  
MESKENLERDE MODERNLEŞME EĞİLİMLERİ: 1980-2015**

**YÜKSEK LİSANS TEZİ**

**Ali IŞIK**

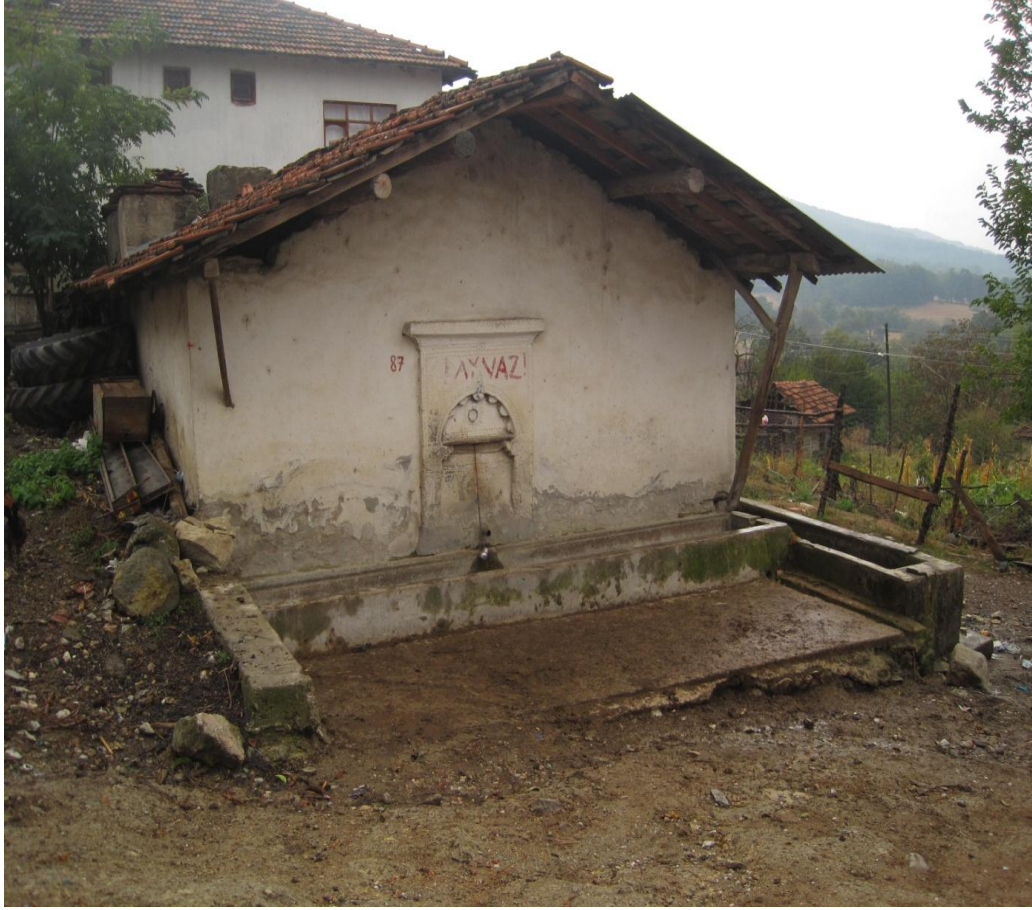
Umurlar Köyü'ndeki çamaşırlık diğer köylerdekine göre kendine özgü iç ve dış mimarisiyle dikkat çekmektedir. Çamaşırlığın meydana bakan dış yüzü köy çeşmesi olarak düzenlenmiştir. Çeşme motifli bir çevrelemeyle oluşturulduğu için çevresel peyzaja estetik bir görünüm kazandırmıştır.

**Şekil 51. Çeşme ve Çamaşırlık-Umurlar Köyünde**

incelenebilmiştir. Bu iki çamaşırlığın planları küçük farklılıklar dışında aynıdır. Tabanı taş dolgudur, zamanla beton atılarak düzgünleştirilmiştir. Duvarlar taştan örülmüştür; duvarın 2 metreden sonraki bölümünde hatıllarla düzleme yapılmıştır.

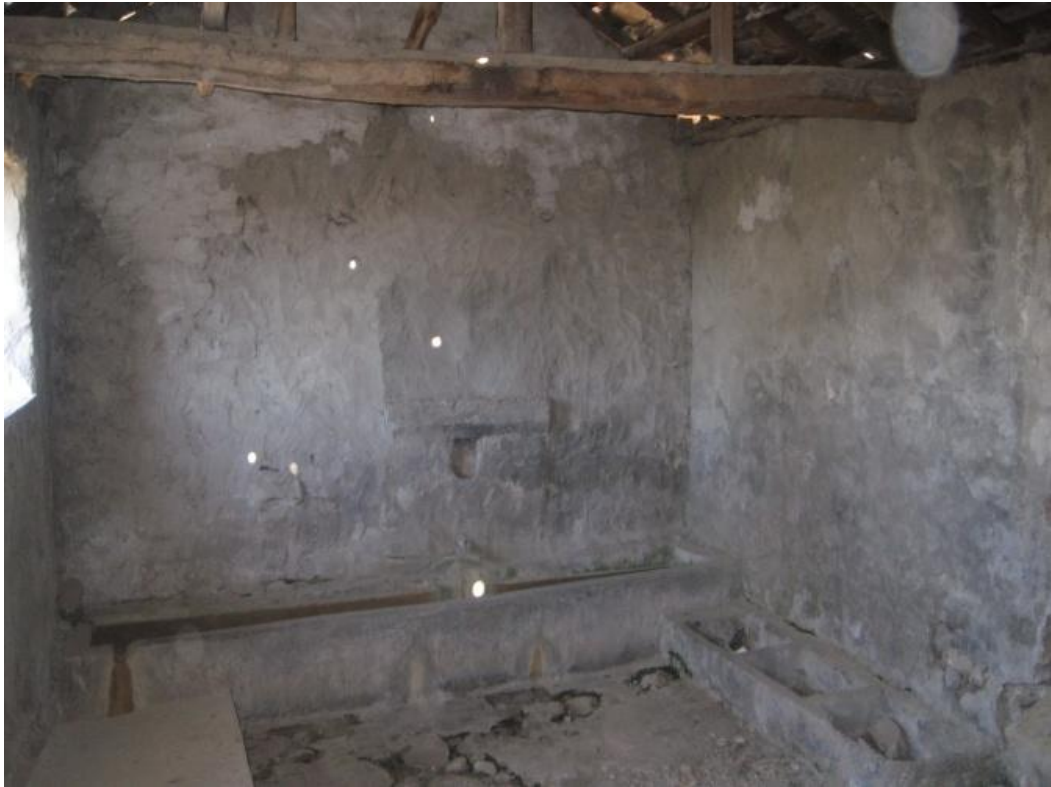
Çamaşırlığın iç kısmına geçildiğinde dış çeşmenin tam arkasında içe akan bir çeşme ve onun önünde de ana ahır vardır. Su, bu ana ahardan üç ayrı küçük ahıra akıtılmıştır. İşte bu üç küçük ahır, çamaşırların küle bastırılması için kullanılmıştır. Bu işlemle sabun olmayan dönemlerde çamaşırlar mikroptan arındırılmıştır. Çamaşırlıkta 60 cm yükseklikte, 1 metre genişlikte ve yaklaşık 4 metre uzunlukta bir seki oluşturulmuştur. Burası taştan oluşturulmuş, daha sonra üzerine beton atılmış olan mutfak tezgâhını andıran bir yapıdır. Bu taşta yörede “yunak taşı” ismi verilir. Yunak taşında çamaşırlar tokaç denilen ağaçtan bir araçla dövülerek ve çitlenerek yıkanır. Bu taşın duvar dibine gelen arka kısmına dökülen suyun akıp gitmesi için bir oluk yapılması, bu mekânın gelişigüzel değil, tasarlanarak oluşturulduğunun bir ispatıdır.

Çamaşırlıhanede su ısıtmada ve dolayısıyla içerin ısıtılmasında kullanılan duvarlara gömülü şekilde üç tane baca vardır. Her bacanın kenarındaki duvarlarda birkaç tane küçük oyuk bulunmaktadır. Bu oyuklar tas, kepçe, maşa vb. malzemelerin konulması için kullanılmıştır. Baca sayısından anlaşıldığı gibi, çamaşırlık üç-beş ailenin çamaşırlarını aynı anda yıkadığı sosyal bir paylaşım ortamıdır. Geleneksel dönemlerde kadınlar için çamaşırlık, erkekler için kahvehanenin gördüğü görevi yapan bir mekândır. Çamaşırlıkların yok olması buralarda toplanan köy kadınların sosyal yaşantısını daraltıcı bir etki yapmıştır. Buradaki köy kadınların yörede olan biten olayları, çamaşırlıklarda yapılan sohbetlerde haber alması ve yorumlanması köy kültürünün önemli bir figürü iken çamaşırlıkların yok olmasıyla bu kültürel motifler de yok olmuştur (Işık, Abdullah. Kişisel görüşme, 2014).

**Şekil 52. Çamaşırlığın iç Unsurları-Umurlar Köyü**

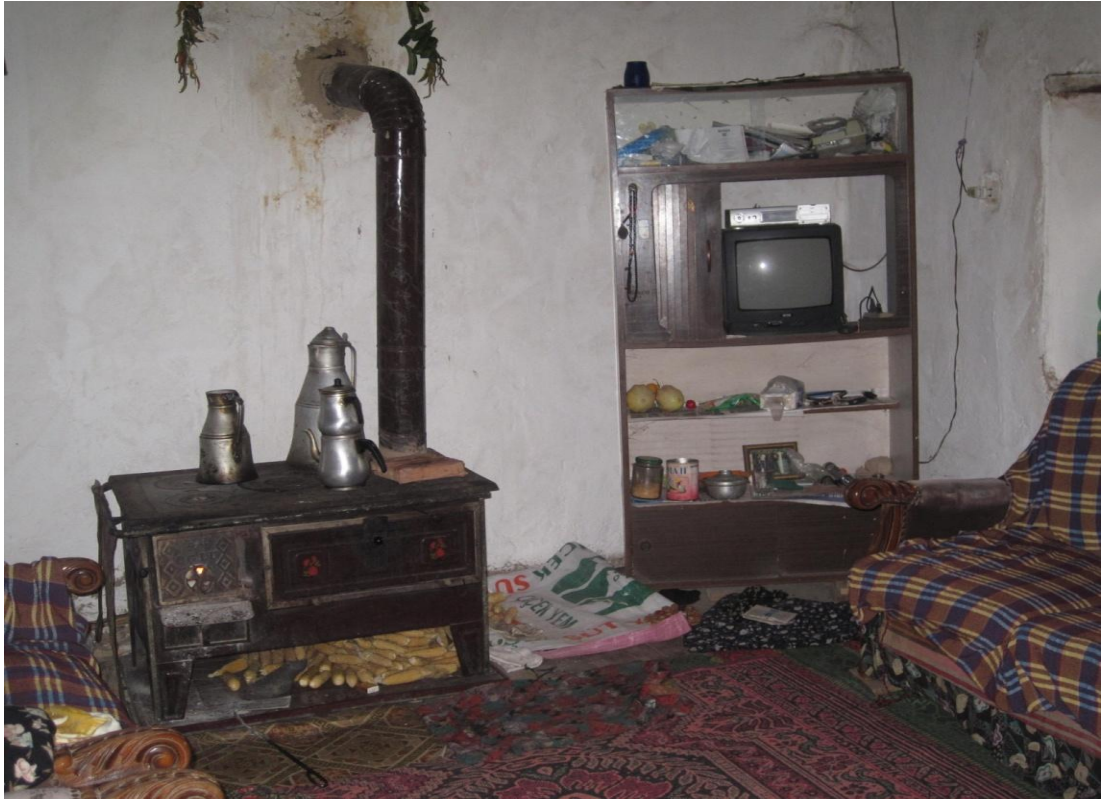
Elektrik enerjisi yöre köylerine 1980'li yıllarda geldikten sonra meskenlerde önemli değişimler yaşanmıştır. Elektrik kullanımı ile birlikte evdeki aydınlatma ve ısıtma sistemleri de değişmiştir. Zaman içerisinde elektrikle çalışan makine ve cihazlar yaygınlaşmıştır. Elektrikli ev aletlerinin yoğun kullanıldığı alanlar bakımından, ev içerisinde eskisinden farklı olarak mutfak ve banyo bölümleri belirginleşmiştir.

**Şekil 53. Isınma Aracı Olarak Baca Yerine Soba-Şabanlar Köyü**
